行政サービスに関する調査

事 例 表

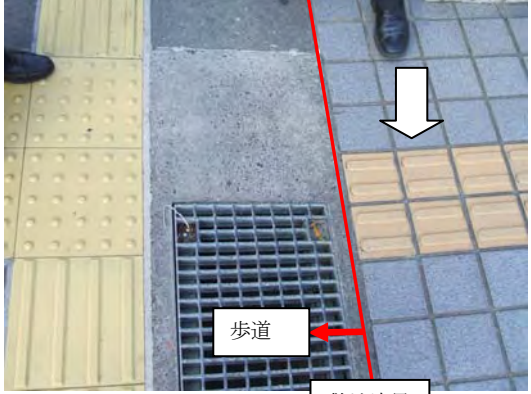
事例 番号	機関名 (庁舎名)	事例の内容	写真
1	鹿児島財務事務所名瀬出張所（名瀬合同庁舎）	外部歩道に接する部分が点状ブロックとなっていない（線状ブロックとなっている。）。

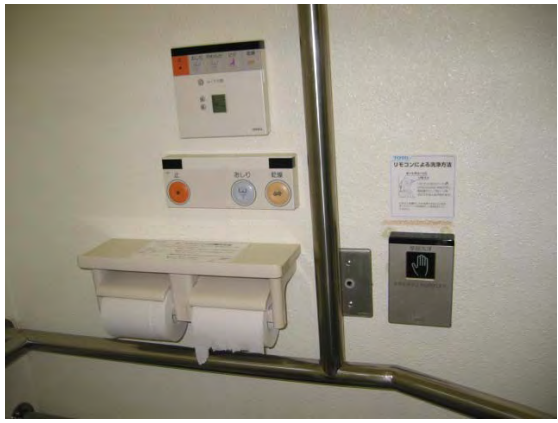
事例番号	機関名 (庁舎名)	事例の内容	写 真
1	鹿児島社保局 奄美大島事務所（単独庁舎）	非常呼出装置が設置されていない

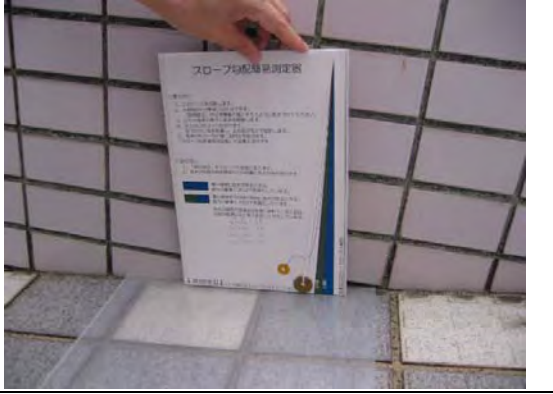
事例 番号	機関名 (庁舎名)	事例の内容	写 真
1	鹿児島地方法務局川内支局 (川内地方合同庁舎)	玄関前の傾斜路の勾配が12分の1を超えており、利用円滑化基準を満たしていない。

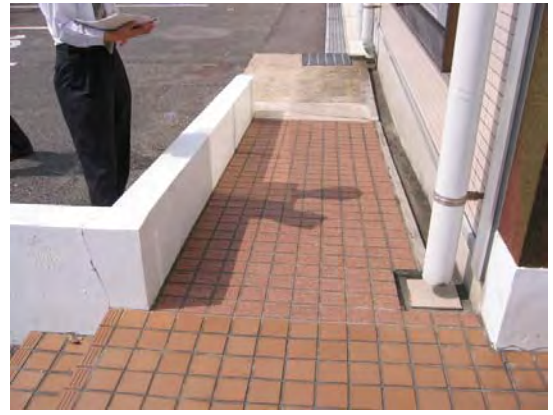
2	奄美大島社会保険事務所 (単独庁舎)	玄関スロープ（玄関に向かって左側に設置）が利用円滑化基準を満たしていない。 勾配：1/12を超過 手すり：なし

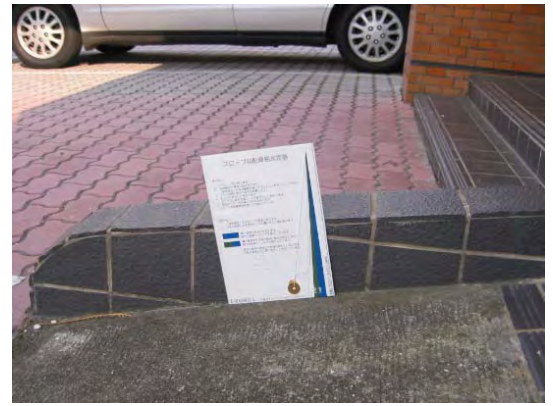
3	鹿児島南社会保険事務所 (単独庁舎)	車いす使用者用駐車場に設けられている傾斜路の勾配が12分の1を超えており、利用円滑化基準を満たしていない。
