**電気通信事故検証 報告書**  
**（令和4年7月2日発生した**  
**KDDI 株式会社及び沖縄セルラー電話株式会社**  
**による重大事故）**

**令和 4 年 10 月**  
**電気通信事故検証会議**

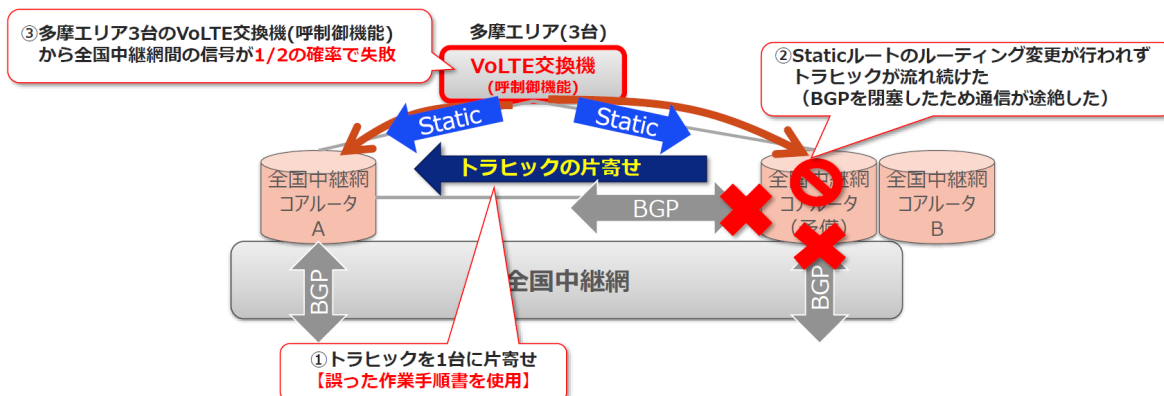
図 2-2 全国中継網コアルータでの通信断

このため、KDDI 株式会社の 100%子会社である KDDI エンジニアリング株式会社において、全国中継網コアルータのメンテナンス作業として、上記図 2-1⑥のとおり、多摩ネットワークセンターに設置の 2 台の運用中ルータに対して、コアルータ B のソフトウェアバージョンアップ後、予備のコアルータからコアルータ B に切り替えるため、予備のコアルータのトラヒックをコアルータ A に片寄せする作業を実施した。しかしながら、今回、当該作業において、作業員が誤った作業手順書（本来、使用すべきではない古い手順書）を用いて片寄せ作業を行い、当該作業手順書には、VoLTE 交換機のルーティング変更設定の手順が指示されておらず、VoLTE 交換機には予備のコアルータ向けのルーティング設定（静的ルート）が残ったため、当該予備のコアルータに流れるトラフィックは途絶し、同確率でコアルータ A に流れるトラフィックは正常に機能したと推定される（図 2-2 参

照)。このため、当該 VoLTE 交換機を経由する信号について、1/2 の確率で失敗する状態が生じたと推定される。

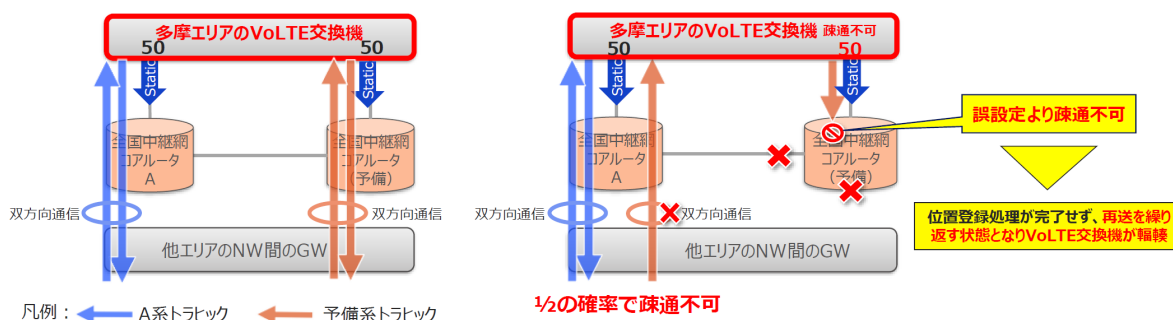
図 2-4 全国中継網コアルータでの通信断の詳細

このため、端末から VoLTE 交換機に対して位置登録要求の送信が定期的になされているが、上記 (1) の事象により、多摩ネットワークセンター設置の VoLTE 交換機 (以下、「多摩エリアの VoLTE 交換機」という。) では、上り方向 (利用者端末から VoLTE 交換機) の信号は通るが、下り方向 (VoLTE 交換機から端末) の信

号が1/2の確率で届かない状況が発生したため、端末は位置登録処理が完了せず失敗したと判断し、位置登録要求信号の再送を繰り返したと推定される（図2-4参照）。

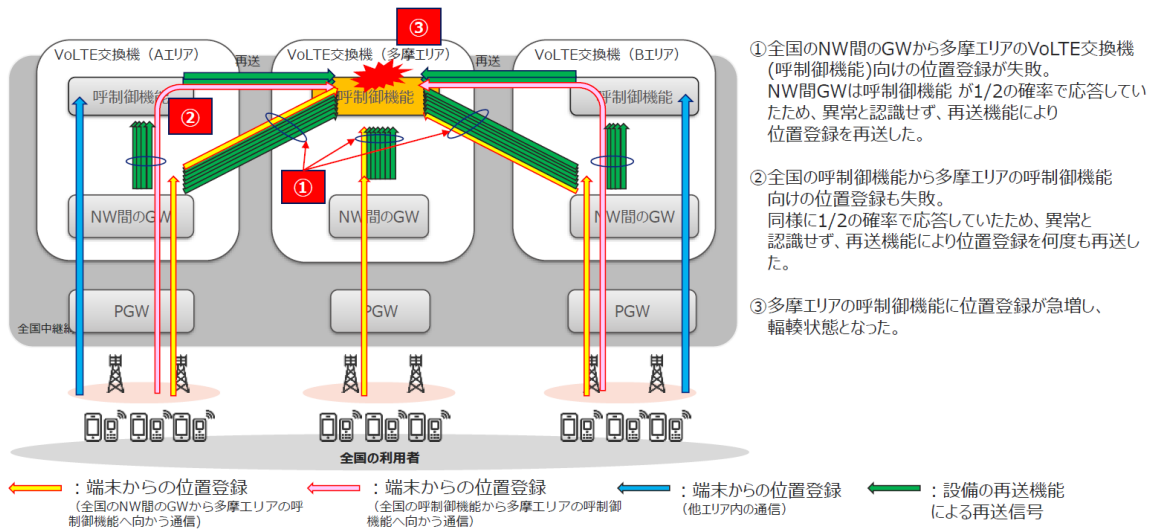
図 2-5 多摩エリアの VoLTE 交換機の輻輳

さらに、VoLTE 交換機内にある呼制御機能には、過去に端末が位置登録した情報が残っており、当該位置登録情報の更新のため、全国の VoLTE 交換機の呼制御機能から多摩エリアの VoLTE 交換機の呼制御機能へ向かう位置登録要求信号もあり、当該位置登録要求信号も、多摩ネットワークセンター設置の全国中継網コアルータを経由したため、ここでも 1/2 の確率で応答信号が返らない状況となり、呼制御機能の再送機能により信号の送出手を繰り返したと推定される（図2-5参照）。

結果、多摩エリアの VoLTE 交換機の呼制御機能に位置登録要求が急増し、輻輳

状態となり、通常時の約7倍の負荷が発生したと考えられる。

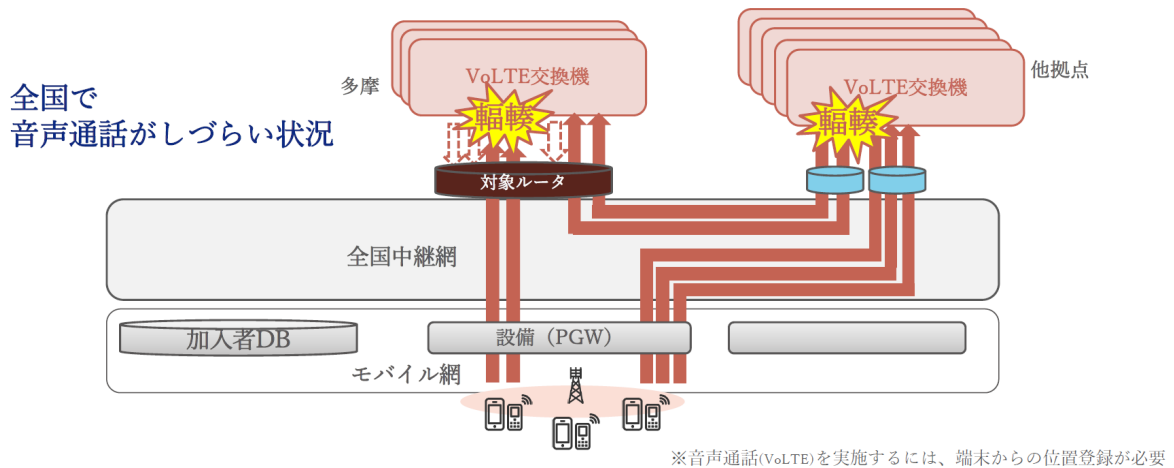
図 2-6 全国の VoLTE 交換機の輻輳

また、他エリアの VoLTE 交換機でも、多摩エリアの VoLTE 交換機の呼制御機能へ同様の信号の再送を繰り返したことに加え、全国のネットワーク間のゲートウェイは、多摩エリアの VoLTE 交換機の呼制御機能向けの再送タイマー満了により、位置登録信号の送信先を他エリアの呼制御機能に変更したことにより、他エリアの呼制御機能も同様に輻輳に至り、全国に輻輳状態が波及、他エリアの VoLTE 交換機(呼制御機能)は各々通常時の約 6.5 倍の負荷が発生したと考えられる(図 2-6 参照)。

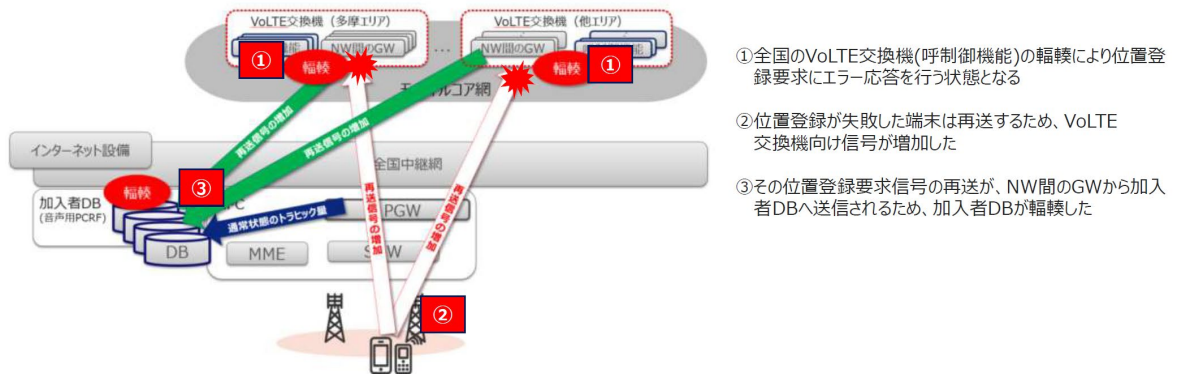
図 2-7 加入者データベースの輻輳詳細①

全国の VoLTE 交換機で輻輳が発生し、これが起因となり、端末から加入者データベース向けの位置登録要求の再送信号が増加することにより、加入者データベース<sup>5</sup>も輻輳状態となったと推定される（図 2-7 参照）。

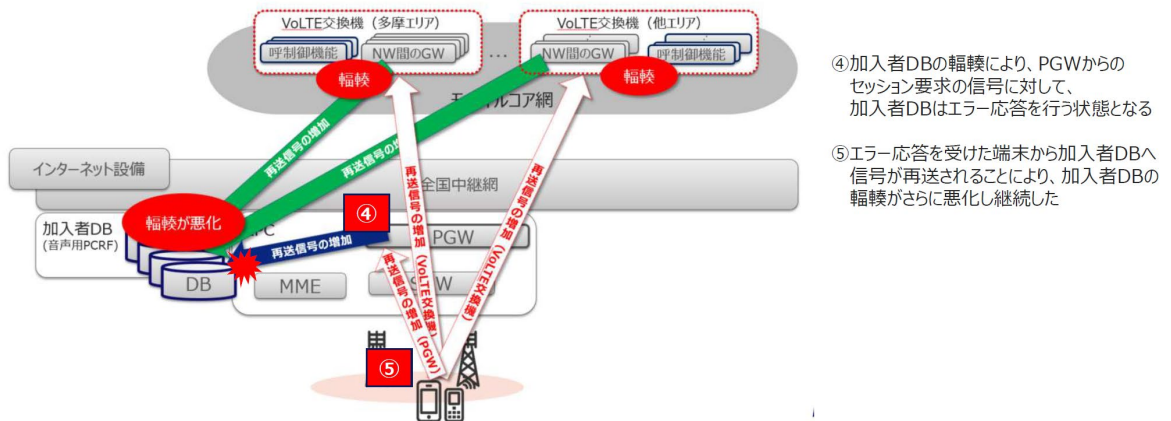
図 2-8 加入者データベースの輻輳詳細②

また、加入者データベースの輻輳により、パケットネットワークのゲートウェイ装置（PGW）からのセッション要求に対して、加入者データベースがエラー応答を行う状態となり、エラー応答を受けた端末から加入者データベースへ信号が再送されることにより、加入者データベースの輻輳がさらに悪化及び継続したと推定される（図 2-8 参照）。

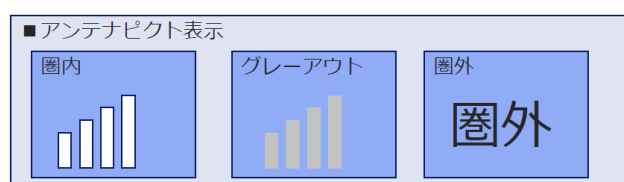
図 2-9 端末仕様による動作の違い

具体的には、今回、データ通信向けの加入者データベースには輻輳が見られず、データ通信に関しては、ネットワークの負荷軽減のための流量制御を除いて、原則として影響はないものと思われたが、端末仕様によりアンテナピクトの表示及びデータ通信の動作が異なり、一部の端末においては、音声用のセッション確立失敗時に、一定時間毎に圏内、圏外を繰り返す（圏外時はデータ通信の利用不可）動作がみられ、一部の利用者にはデータ通信にも影響が発生したと考えられる（図 2-9 参照）。

上記「2.1 発生状況（３）加入者データベースの輻輳」で記載のとおり、今回、端末仕様によりデータ通信の動作が異なり、一部の端末においては、音声用のセッション確立失敗時に、一定時間毎に圏内、圏外を繰り返す（圏外時はデータ通信の利用不可）動作がみられ、一部の利用者にはデータ通信にも影響が発生したと考えられる。音声用のセッション確立失敗時に、データ通信にも障害が及ぶ可能性がある端末については、端末メーカーと協力して、利用者にもその旨を周知していくことが期待される。また、利用者にとってより使いやすい動作となるよう、音声のみ、データ通信のみでも通信できるサービスは利用できるようにするとともに、それが分かる表示にすることを含め、端末メーカーと協力して、ソフトウェアのアップデート等により仕様の見直しを行うことが期待される。

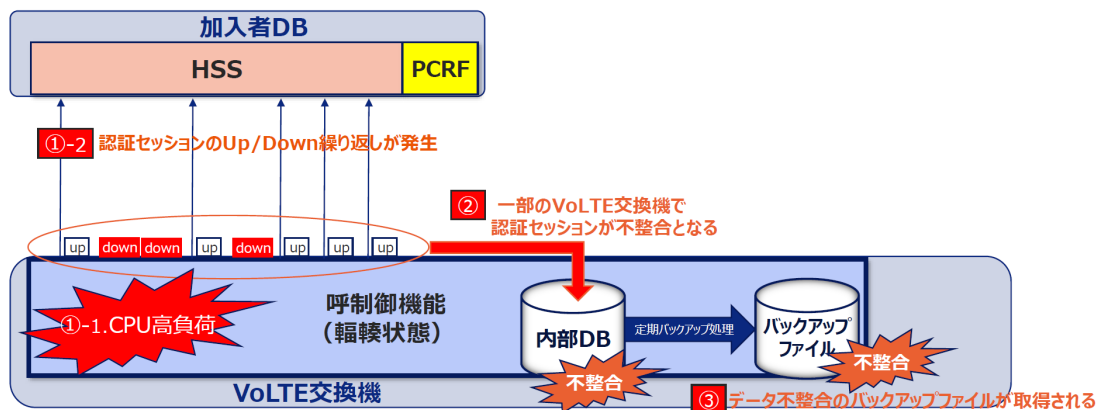
図 2-11 輻輳時の VoLTE 交換機と加入者データベースの動作

しかしながら、今回、図 2-11 のとおり、VoLTE 交換機の輻輳により、呼制御機能の中央処理装置（CPU）が高負荷となり（①-1）、VoLTE 交換機の呼制御機能と加入者データベース（加入者管理サーバー（HSS））間の認証セッションにおいて確立と停止（Up/Down）が繰り返し発生する異常が発生し（①-2）、VoLTE 交換機において、認証セッションの状態の内部データベースへ同期処理が正しく行えず（②）、データの不整合が発生したと推定される。仕様に基づき、VoLTE 交換機は内部データベースの定時バックアップを行ったが（③）、6 台の VoLTE 交換機<sup>8</sup>においてはデータ不整合が発生しているタイミングでバックアップが行われたため、データ不整合があるバックアップファイルが生成されたと推定される。

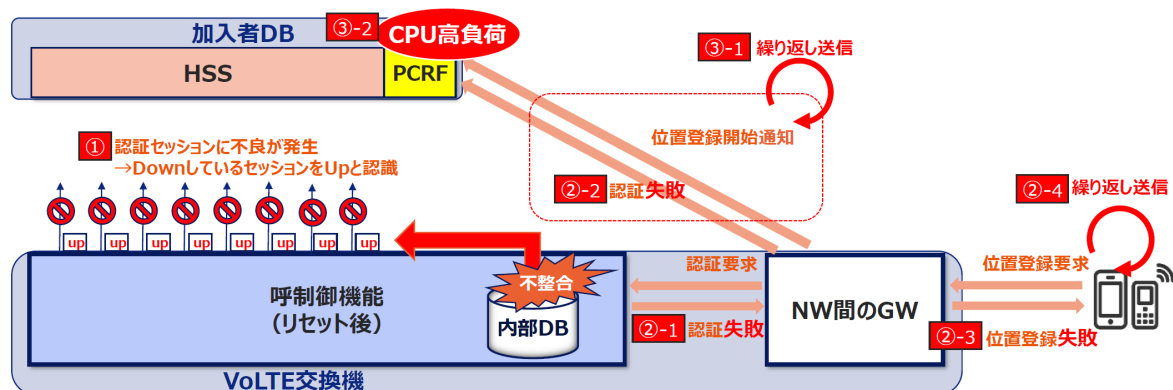
図 2-12 リセット後の VoLTE 交換機と加入者データベースの動作

こうした中で、VoLTE 交換機の輻輳を解消させるため、VoLTE 交換機（呼制御機能）のリセットを実施したが、最新のバックアップファイル（6 台の VoLTE 交換機においてはデータ不整合があるバックアップファイル）に基づきリセットを実施したため、データ不整合があるバックアップファイルで起動した 6 台の VoLTE 交換機（呼制御機能）は異常状態が継続し、図 2-12 のとおり、VoLTE 交換機（呼制御機能）と加入者データベース（加入者管理サーバー（HSS））間の認証セッションに不良が継続して発生（①）、当該 6 台の VoLTE 交換機の呼処理機能に收容されている全ユーザにおいて、位置登録時の認証失敗となり（②-1~3）、端末からの位置登録要求が繰り返し再送された（②-4）と推定される。その結果、加入者データベース（PCRF）に対して、ネットワーク間のゲートウェイから不要な過剰信号が繰り返し送信され（③-1）、加入者データベース（PCRF）の中央処理装置（CPU）使用率が高負荷となった（③-2）と推定される。加入者データベースの輻輳が解消せず、影響が長期化したと考えられる。

このため、KDDI 株式会社は、VoLTE 交換機を異常状態で起動しても、VoLTE 交換機の呼制御機能をリセットすることができる方法等、輻輳発生時の復旧手順の見直しを行うこととしている。

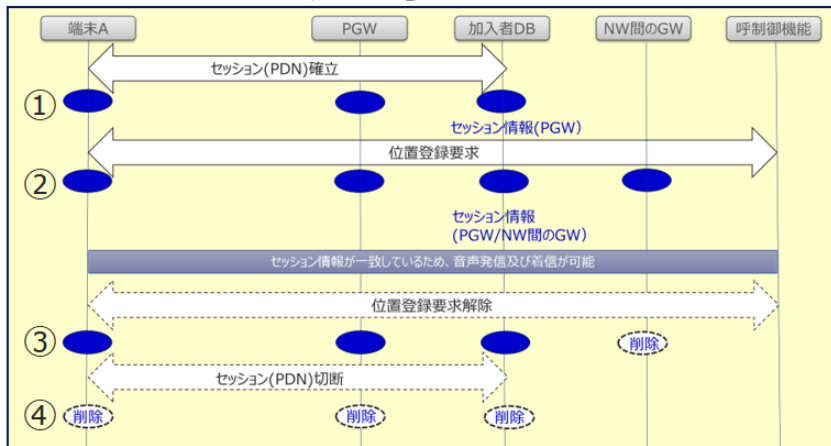
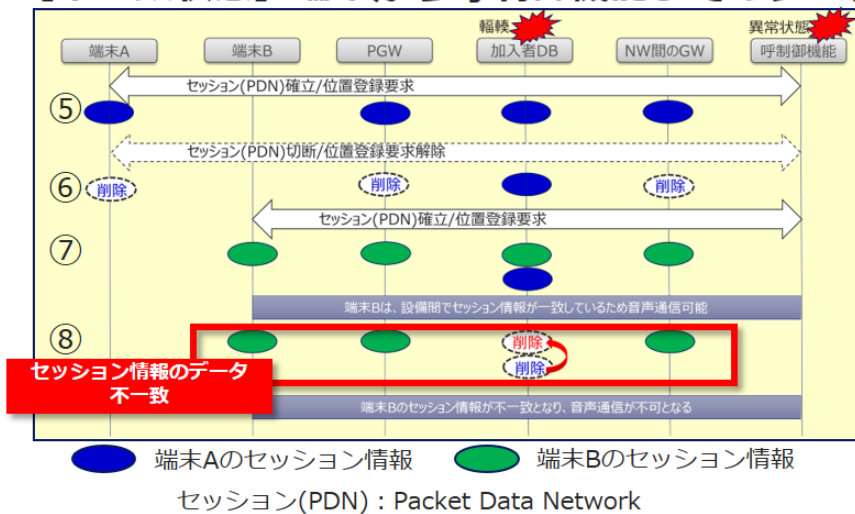
図 2-13 セッション情報のデータ不一致

しかしながら、今回、セッション情報のやり取りが正常に行われず、セッション情報のデータ不一致が発生した。具体的には、図 2-13 の下図のとおり、⑤正常状態①、②と同様にセッション情報を生成したものの、⑥加入者データベースの輻輳により、セッション(PDN)切断・位置登録解除時に情報削除要求が処理できず、端末 A のセッション情報が加入者データベースに残存したため、⑦別の端末 B のセッション情報が新たに生成された際、加入者データベースにおいて端末 A で利用していたものと同じ IP アドレスが割り当てられ、⑧端末 A の残存セッション情報の削除契機（端末のセッション生成から 25 時間経過、かつ、パケットネットワークのゲートウェイ装置（PGW）セッション情報なしの場合）に、端末 B のセッション情報も端末 A の情報とともに削除される事態が発生したと推定される。結果、VoLTE 交換機、加入者データベース、パケットネットワークのゲートウェイ装置（PGW）でユーザのセッション情報が一致せず、その後の音声通話が不可となる事態が発生した。

当該セッション情報のデータ不一致の修正にも多くの時間を要したと考えられる。

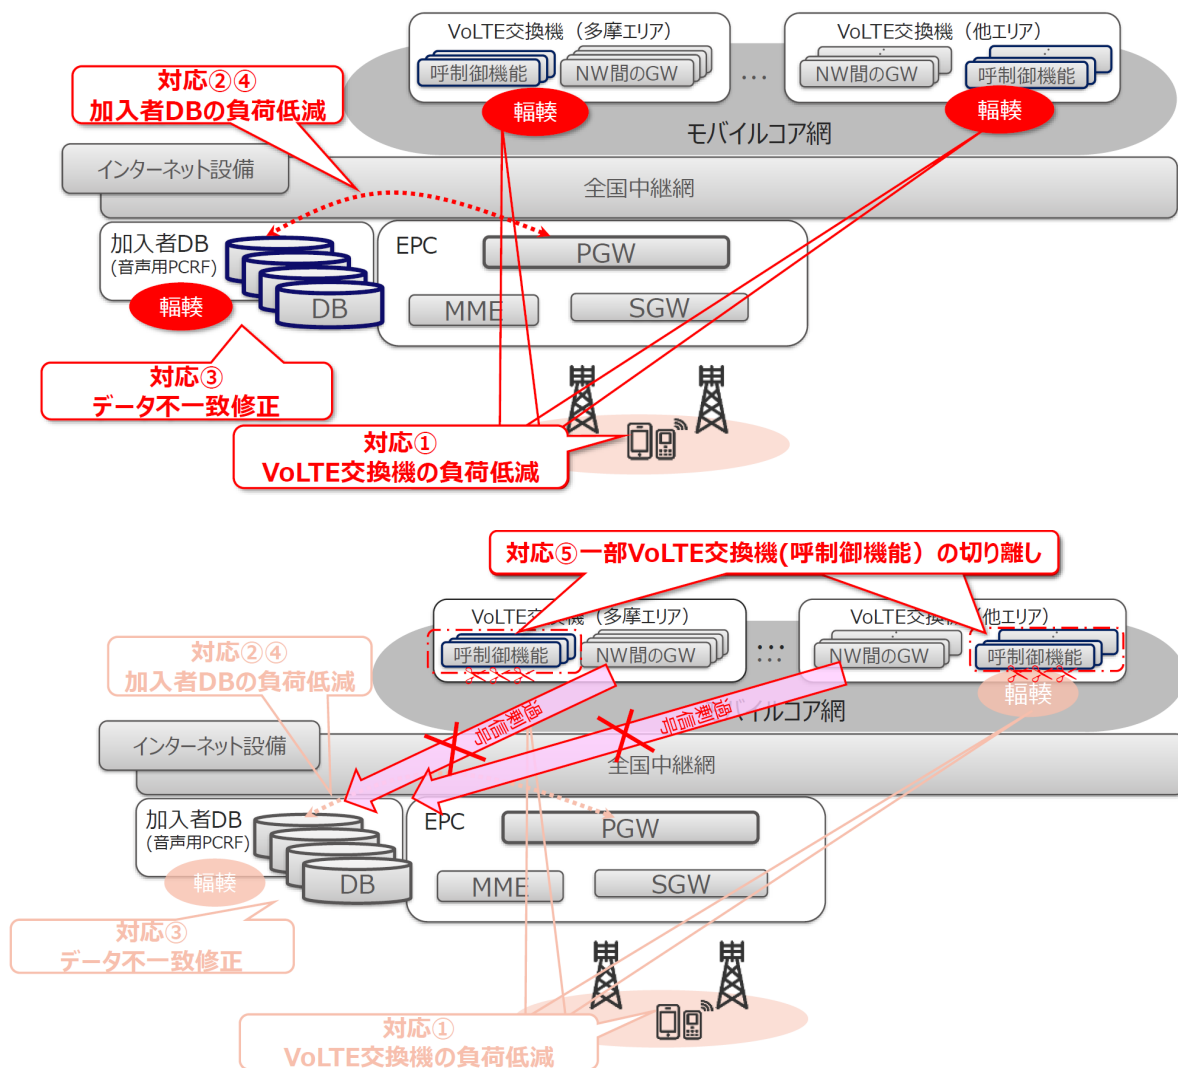
図 2-14 事故対応に係る措置

まず、①信号接続要求の流量制御、VoLTE 交換機の流量制御及び呼制御機能リセットなど VoLTE 交換機の負荷低減<sup>10</sup>、②加入者データベースの負荷低減に向けた一部パケットネットワークのゲートウェイ装置 (PGW) の切り離し、③セッション情報のデータ不一致を修正するための全パケットネットワークのゲートウェイ装置 (PGW) のセッションリセット、④加入者データベースの負荷均等化に向けたパケットネットワークのゲートウェイ装置 (PGW) から加入者データベー

スの収容変更、⑤最終的には、異常状態が継続していた6台の VoLTE 交換機を切り離れたことで、端末からの再送が収束し、輻輳が解消したと認められる。

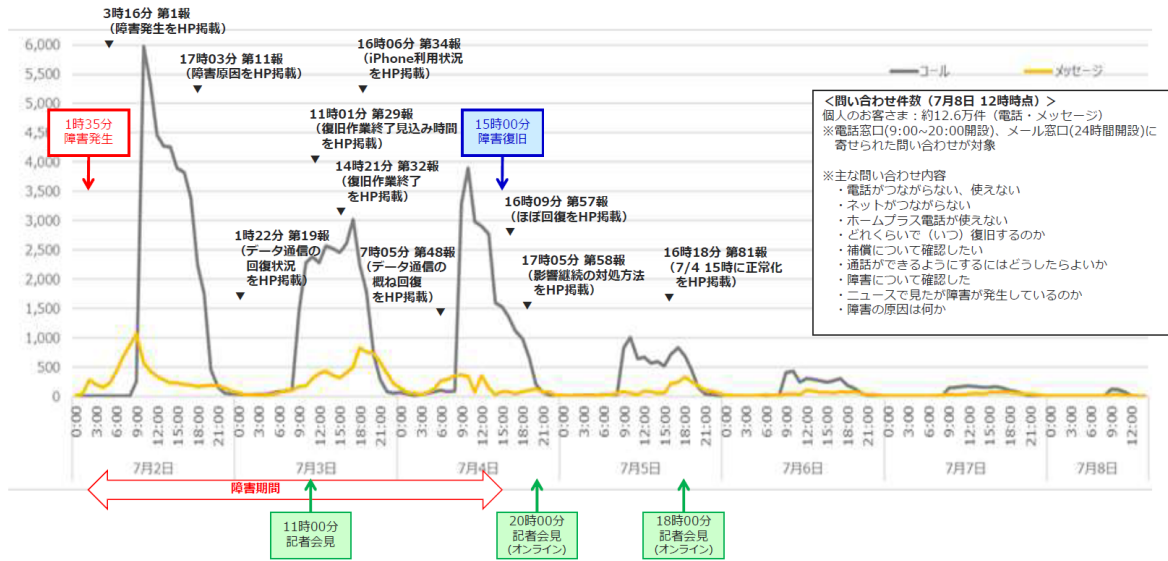
図 2-15 利用者からの問い合わせ件数の推移

KDDI 株式会社及び沖縄セルラー電話株式会社は、自社のホームページで、通信状況、復旧作業の状況、復旧見通し等の情報を掲載するとともに、7月2日、3日、4日の合計3回記者会見、販売代理店において店頭での周知等を行ったと認められる。しかしながら、事故発生直後のみならず、2日目、3日目においても、利用者から多くの問い合わせ

せがあった状況に鑑みると、利用者に対して必要な情報が十分に提供できていなかったと推定される(図 2-15 参照)。
