地上デジタルテレビ放送の 受信不良障害事例と解決 電波伝搬 編

2022年10月

講師 受信サービス株式会社

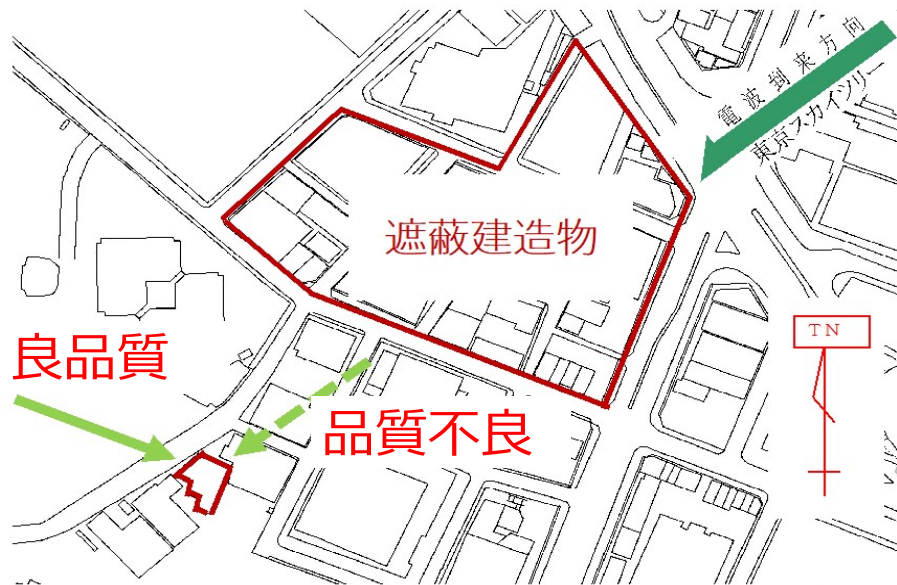
下記は、東京スカイツリーからの電波が遮蔽障害を受けて品質悪化しアンテナ方向の調査を行ったデータです。

アンテナ受信調査									
	周波数(MHz)	491	521	527	533	539	545	551	557
	チャンネル	16	21	22	23	24	25	26	27
東京スカイツリー 方向	出力レベル	60	73	72	69	71	70	72	61
	MER	16.0	29.3	28.3	24.3	30.0	27.6	27.3	16.7
	BER	4.20E-02	0.00E+00	0.00E+00	6.15E-06	0.00E+00	0.00E+00	1.56E-05	3.26E-02
	品質評価	×	○	○	○	○	○	○	×
西北西 方向	出力レベル	65	73	76	76	75	75	75	79
	MER	24.3	29.9	30.0	30.0	30.0	30.0	30.0	30.0
	BER	2.08E-05	0.00E+00	0.00E+00	0.00E+00	0.00E+00	0.00E+00	0.00E+00	0.00E+00
	品質評価	○	○	○	○	○	○	○	○

西北西から電波到来する反射波が良品質で安定する結果となりました。

ハイトパターン調査も有効です。アンテナ設置高を低くするなどアンテナ出力や品質の向上が見込める場合もあります。

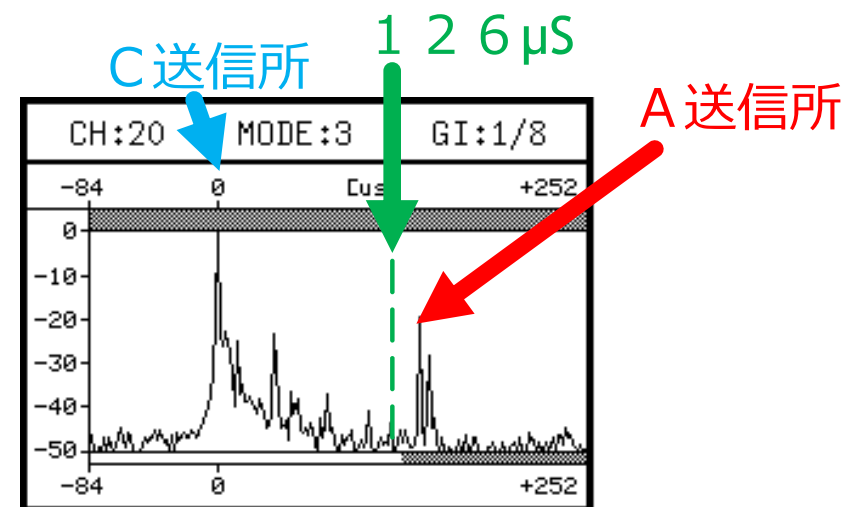
Cエリア受信アンテナ遅延プロファイル

フェージングが影響してA送信所の電波の異常伝搬が発生しCエリアの一部でテレビが視聴出来なくなります。

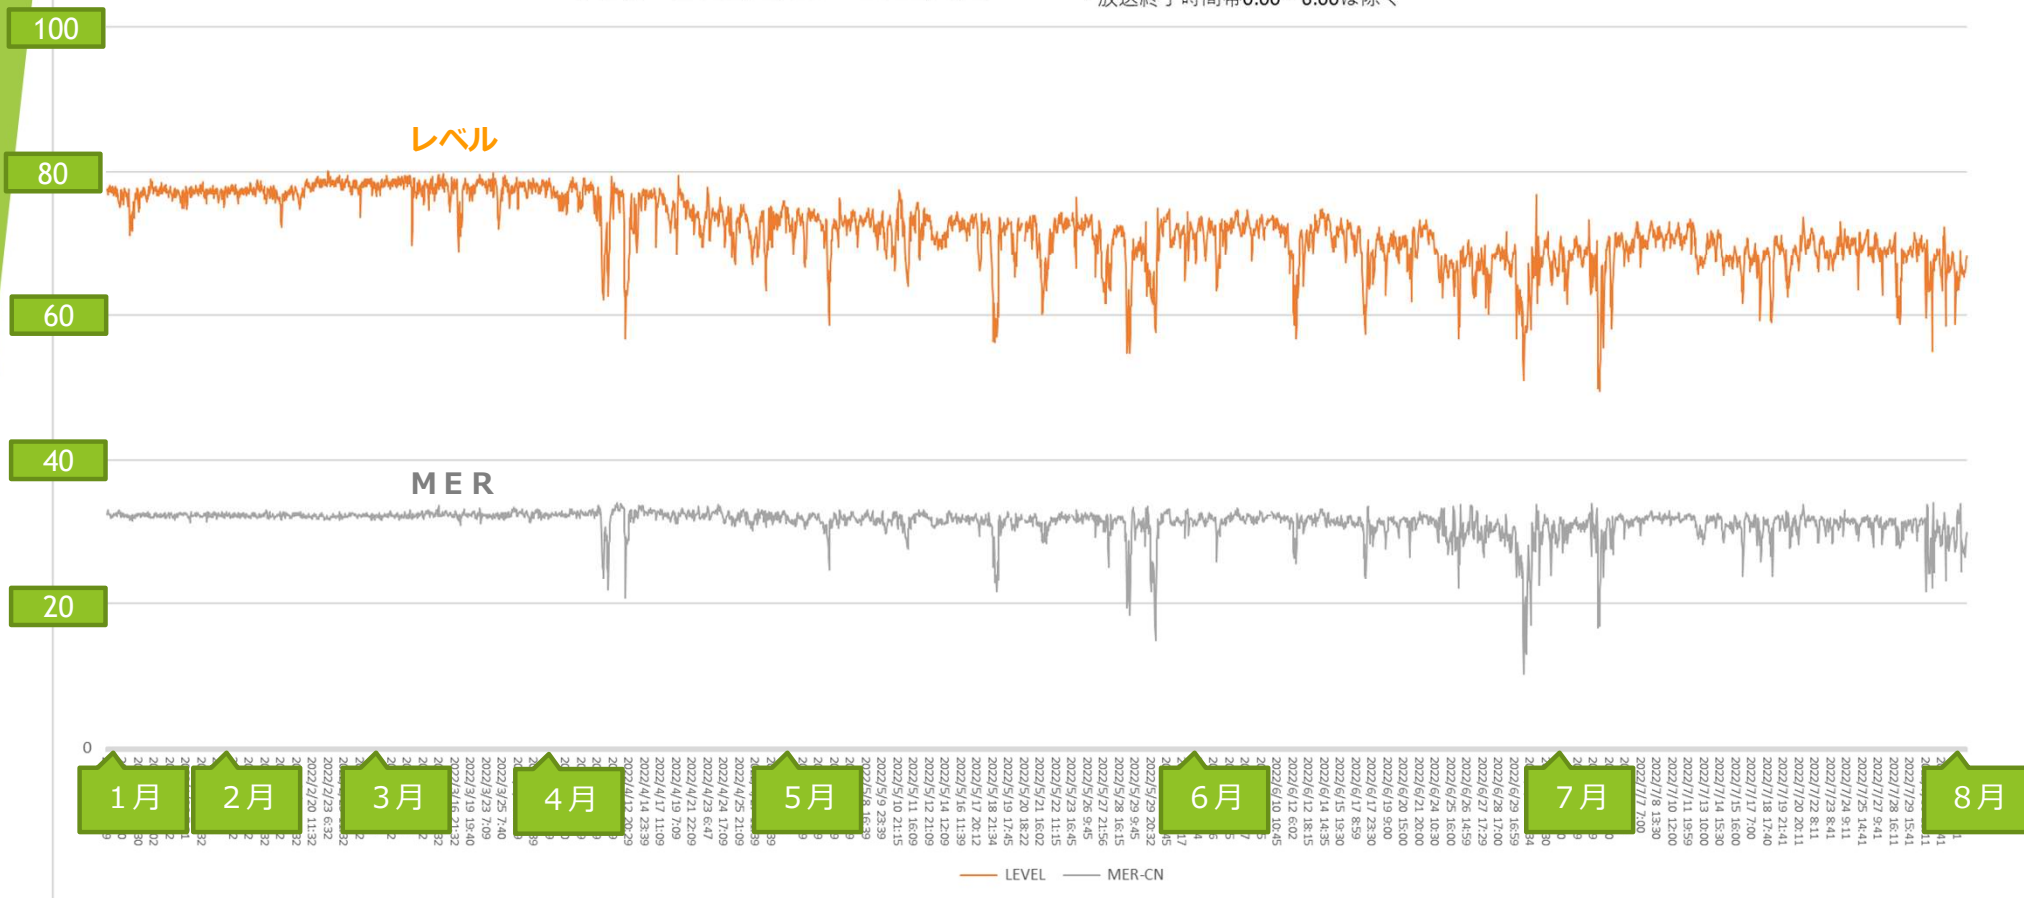
22chのレベル変動（2022/1/14～2022/8/2）

4月頃よりレベル変動が確認出来るようになり最大で20dB以上の変動も確認出来ます。伝搬距離は、82.5kmで大気の媒質の変動によるフェージングと判断出来る結果となりました。

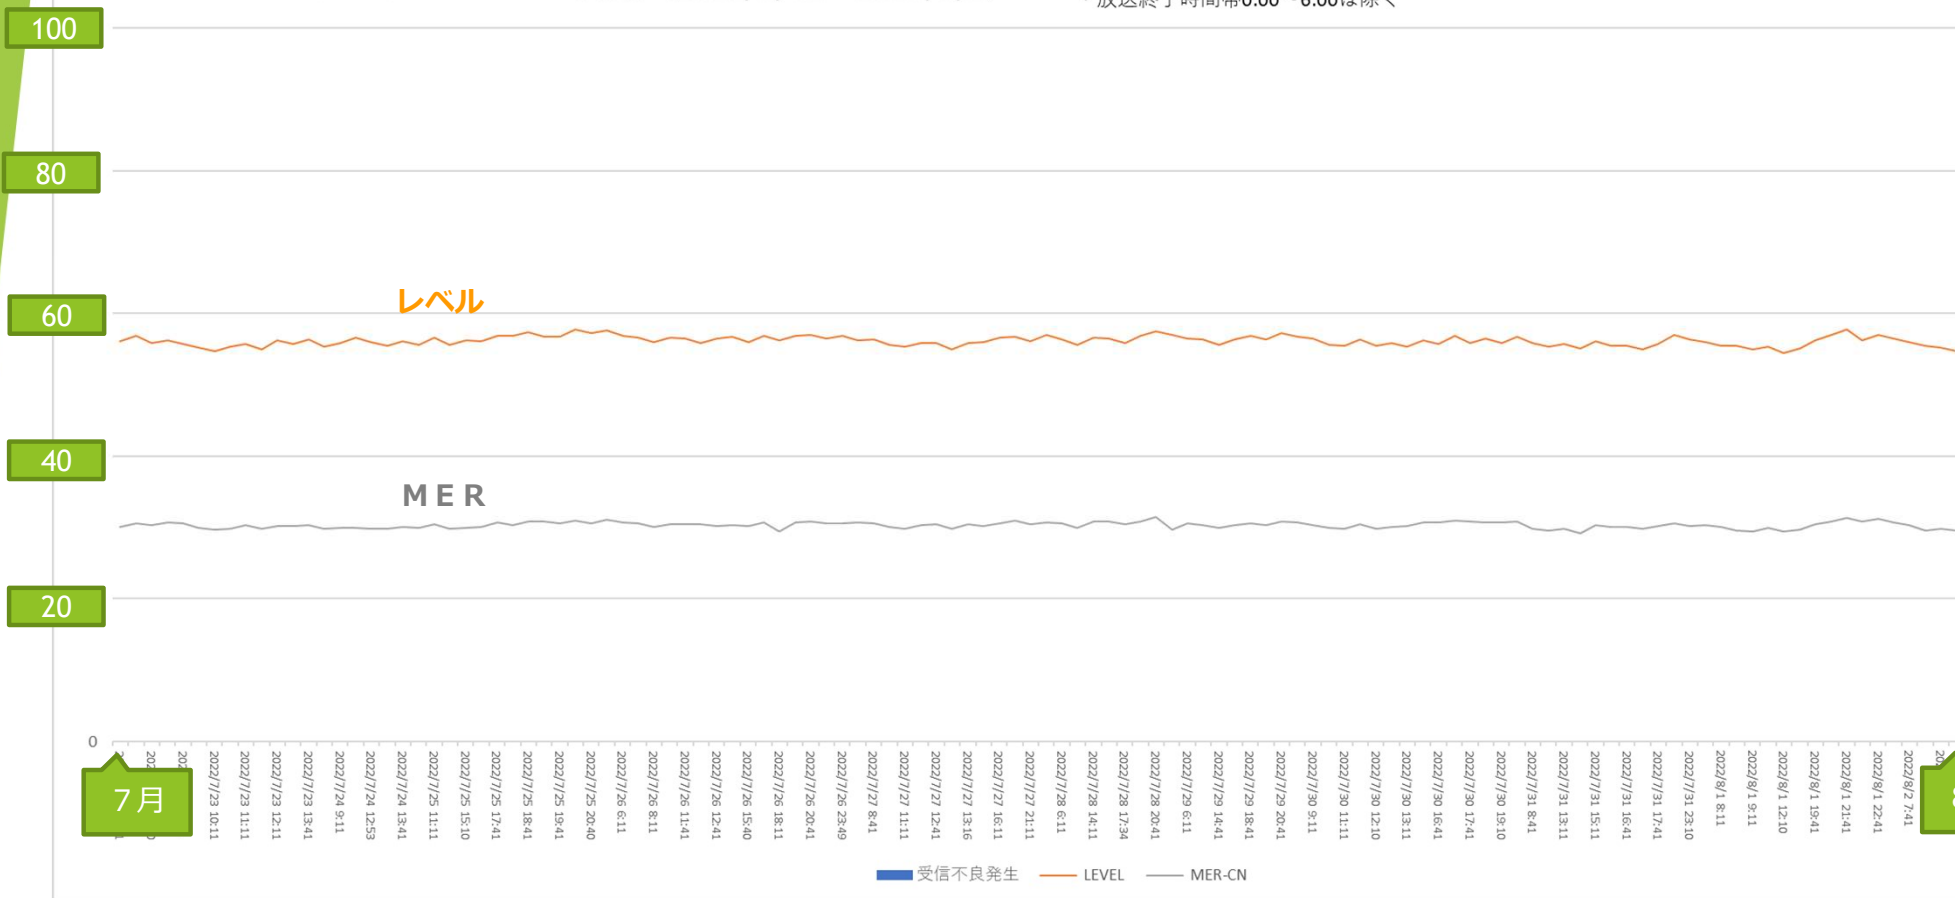
3 4 c h のレベル変動（2022/7/22～2022/8/2）

設備不良などが無い事を確認するため、同じアンテナで受信している

他の中継局の電波変動も観測したが変動は無く良好に受信出来ている事が

確認出来ました。伝搬距離は6.1 kmです。

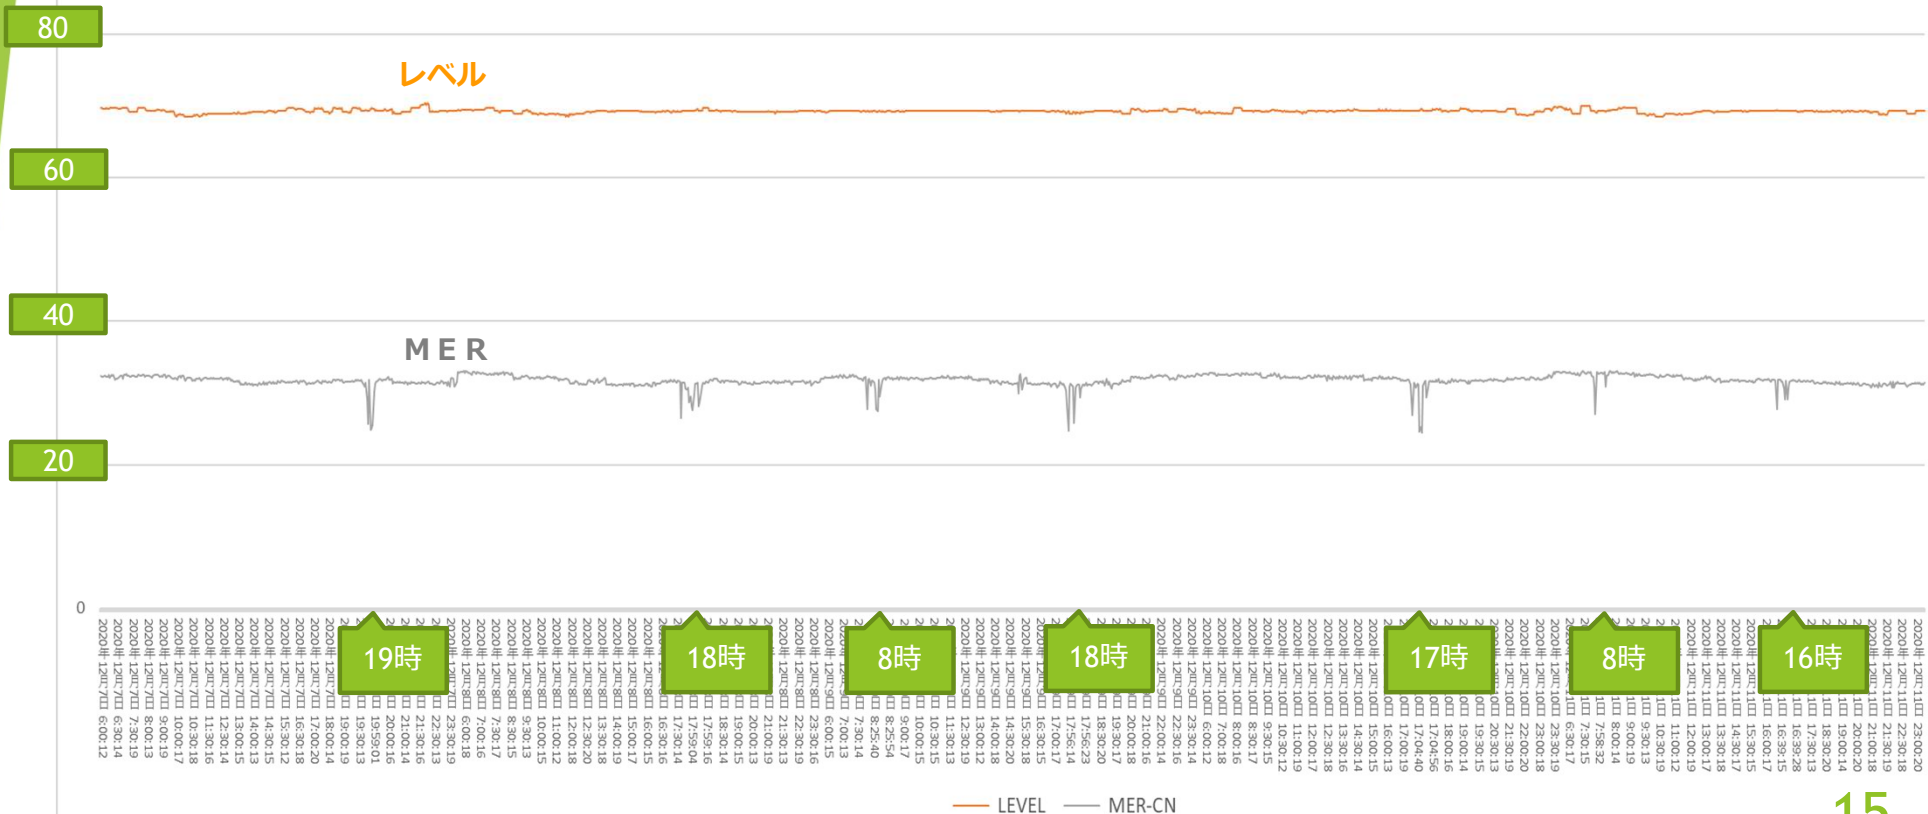
テレビ設備に遠隔監視装置を設置しレベル、MER、BERの劣化の傾向を確認致しました。その結果、平日は朝、夕方にMERが劣化し、短時間で発生している事が分かりました。

18時頃から受信不良発生が多い傾向と確認しました。

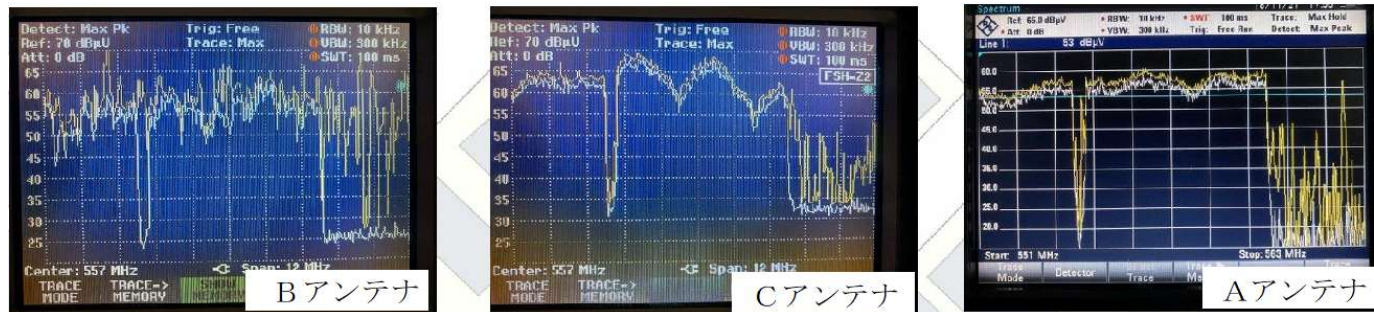
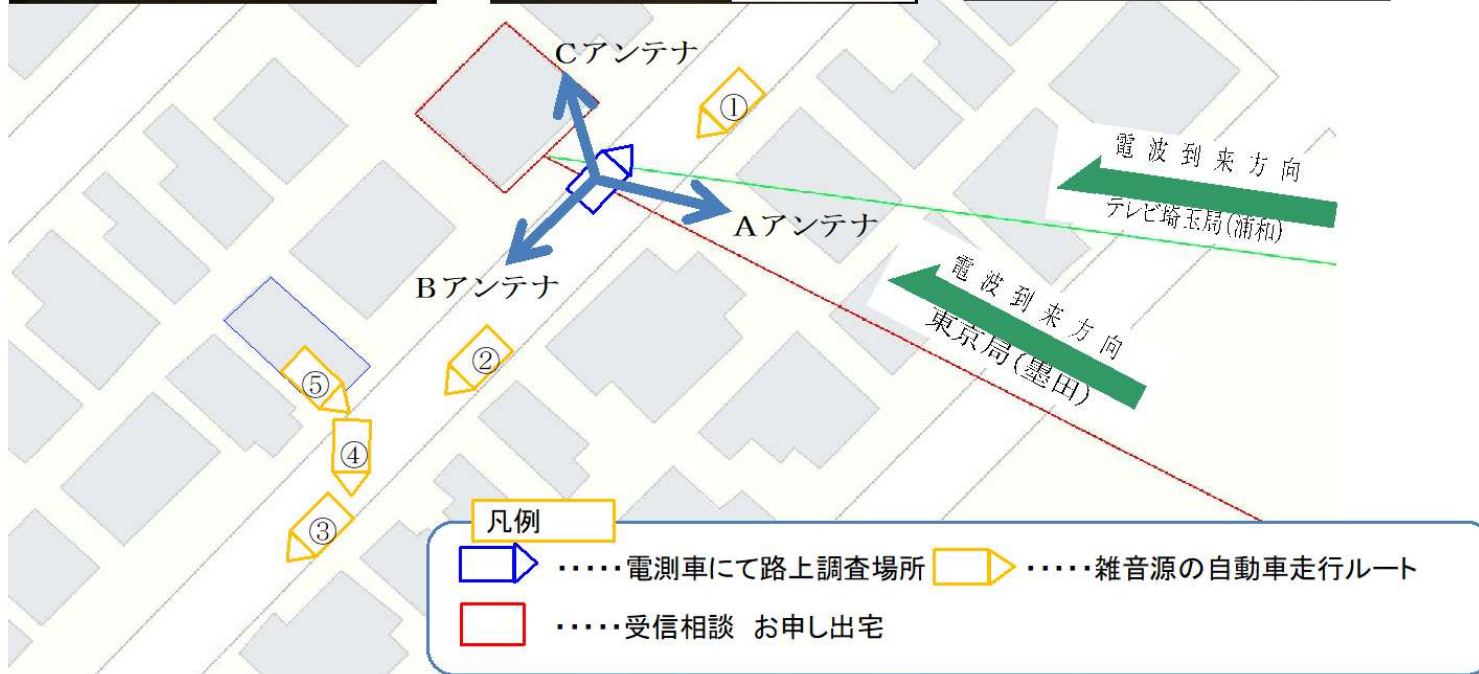
雑音レベルが上がって来た際に、自動車が通過し2軒となりの駐車場でエンジンを切ったと同時に雑音が無くなった事が確認出来ました。移動体の雑音源であった事を確認し雑音源の自動車所有者に諸事情を説明し改善を依頼しました。

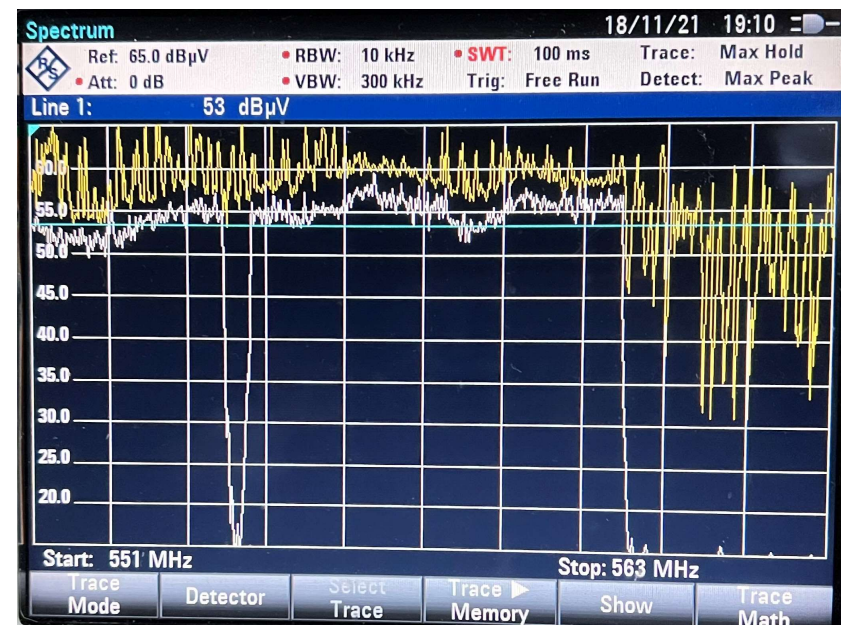
左側の正常時の波形に対して右側は雑音源となっていた自動車を

Aアンテナの前に停車してエンジンをかけている時の波形です。

雑音発生時には測定用テレビも全く受信出来なくなりました。

雑音発生時のAアンテナのスペアナ波形
中央 UHF 27ch
OFDM波形

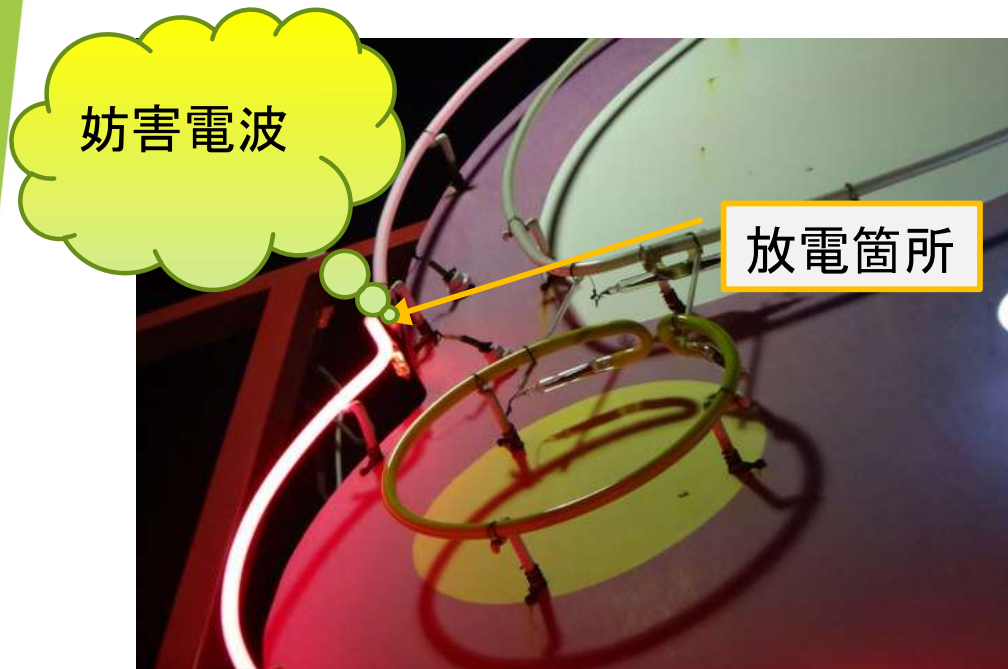
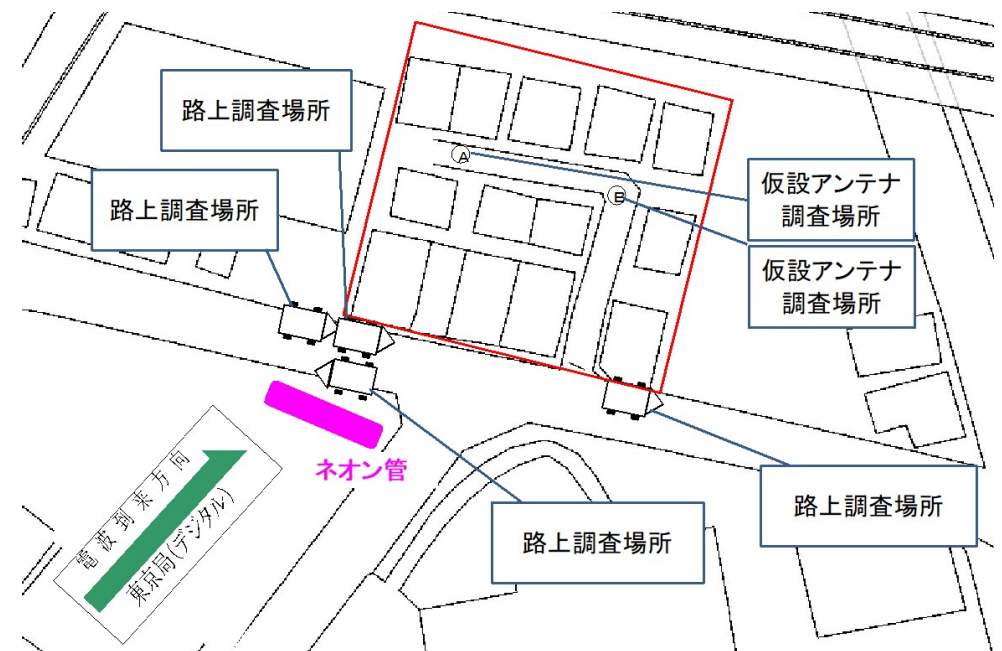
夕方より現地調査を行いました。時より強風が吹くタイミングで雑音を確認出来ました。常時雑音が発生していないため調査場所各所で同時測定を行い、雑音発生時にスペアナ波形で雑音レベルが高くなる地点へ近づいていき看板に設置されたネオン管から雑音が発生している事を確認しました。ネオン管の管理者へ改善の依頼をしました。

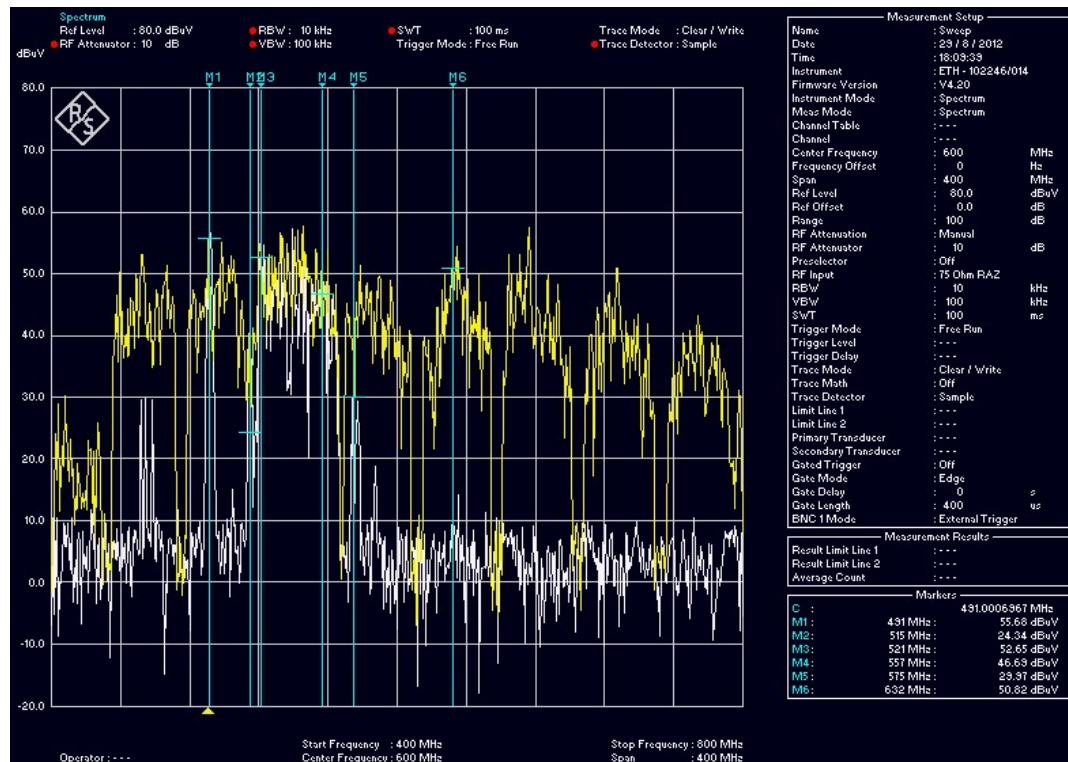
正常時の地上デジタルテレビ放送のOFDM波形に対して強風時には、地上デジタルテレビ放送のOFDM波形のような形状で広帯域に雑音が発生しテレビが全く受信出来なくなる状況でした。近隣のアンテナは電波到来方向へ向けられておりますが電波到来方向に雑音源のネオン管があることで広範囲に受信障害が発生していました。

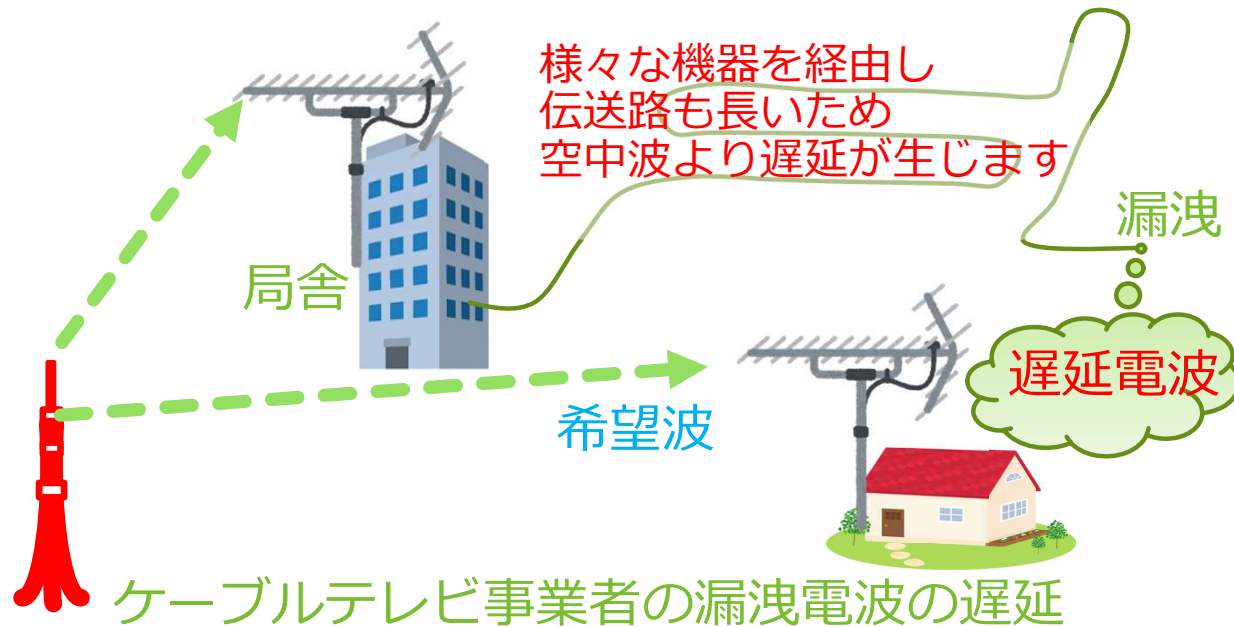
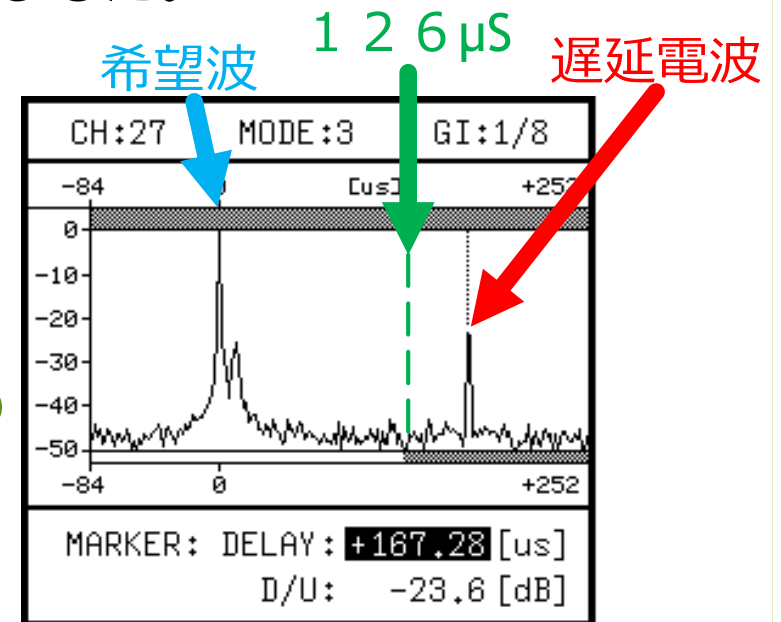
遅延プロファイル調査を行った結果、126 μ Sを超えた遅延電波がアンテナに混入しておりました。スペアナで測定したところ空中波に存在しないOFDM波形が確認出来ました。測定用テレビでチャンネルスキャンを行ったところその番組はケーブルテレビ事業者の自主放送と判明したため126 μ Sガードインターバルを超えている遅延波はケーブルテレビ事業者の電波である事が判明しました。

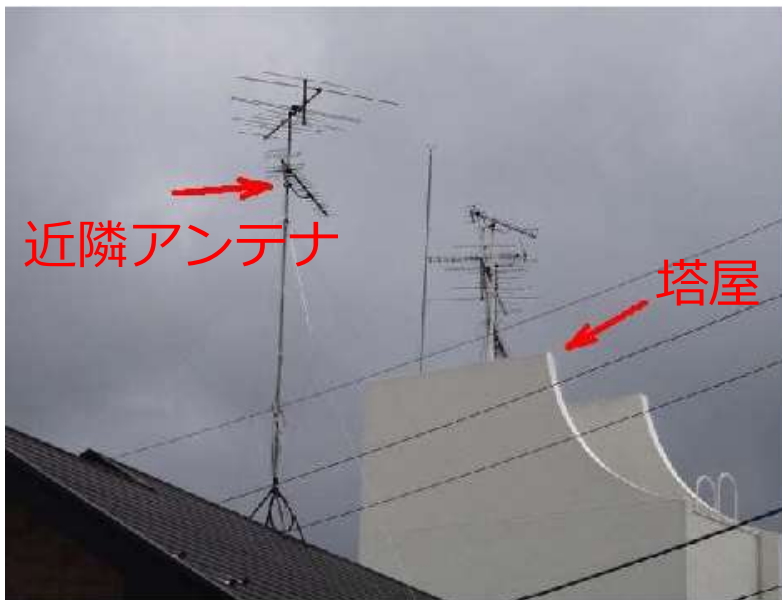
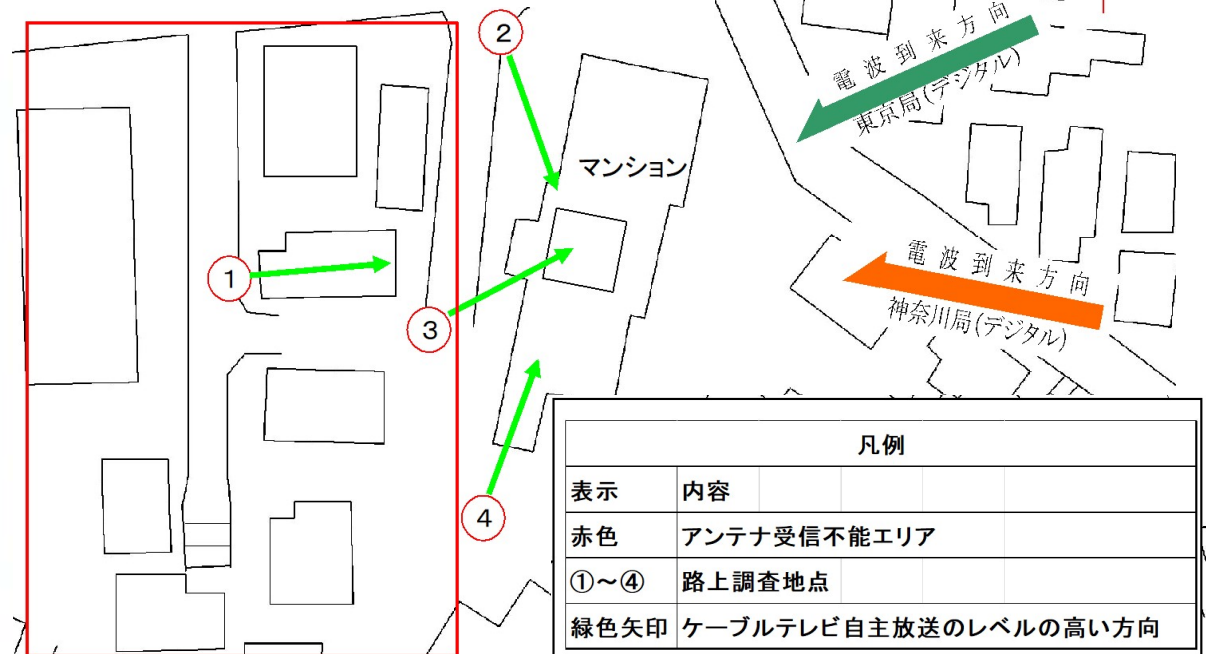
近隣マンションの塔屋方向から自主放送の電波が強く漏洩している事が判明しました。このマンションは数日前にケーブルテレビを導入したようで増幅器にて増幅された電波が行き先不明の幹線と接続されておりましたがその幹線ケーブルは屋上塔屋で切断された状態で開放されておりました。そこから近隣一帯へ電波が漏洩しておりました。ケーブルテレビ事業者へ改善の依頼をしました。
