電気通信事故検証 報告書
（令和4年9月4日発生した
楽天モバイル株式会社による重大事故）

令和 5 年 1 月
電気通信事故検証会議

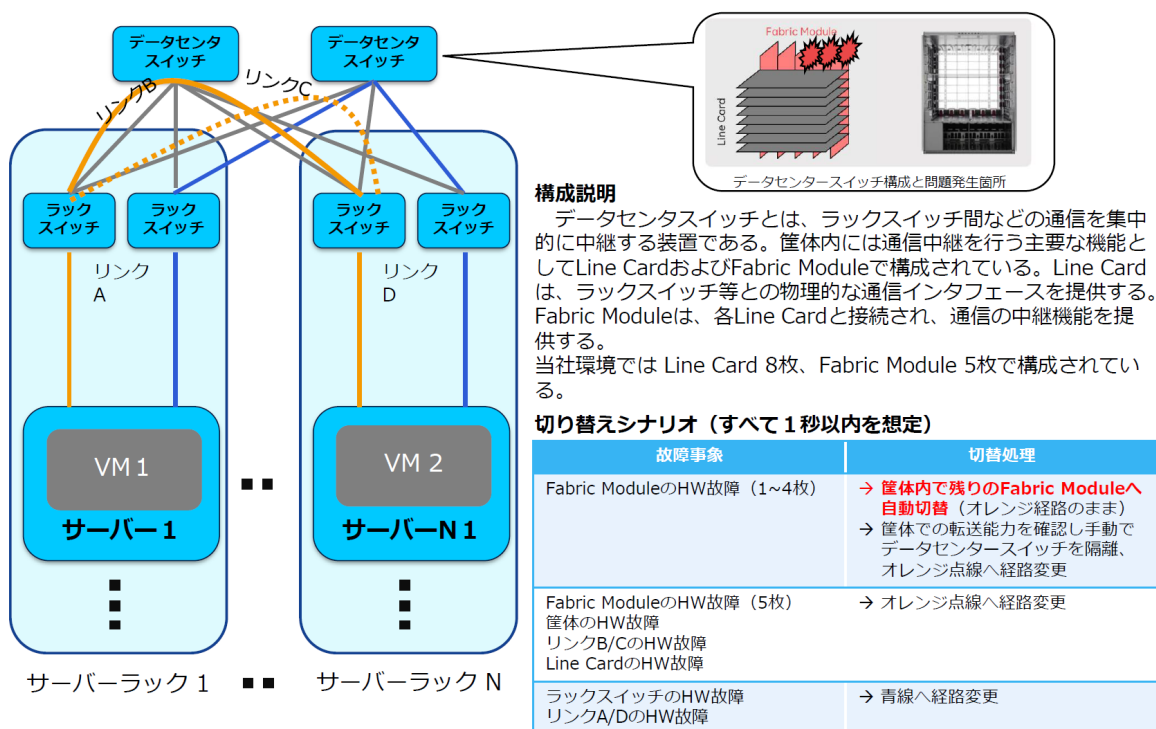
図 2-3 データセンタースイッチの冗長構成

今回、データセンタースイッチの右の上の絵の中に示されている背面に並ぶ縦

のモジュールである Fabric Module の3つで障害が発生したと認められる。

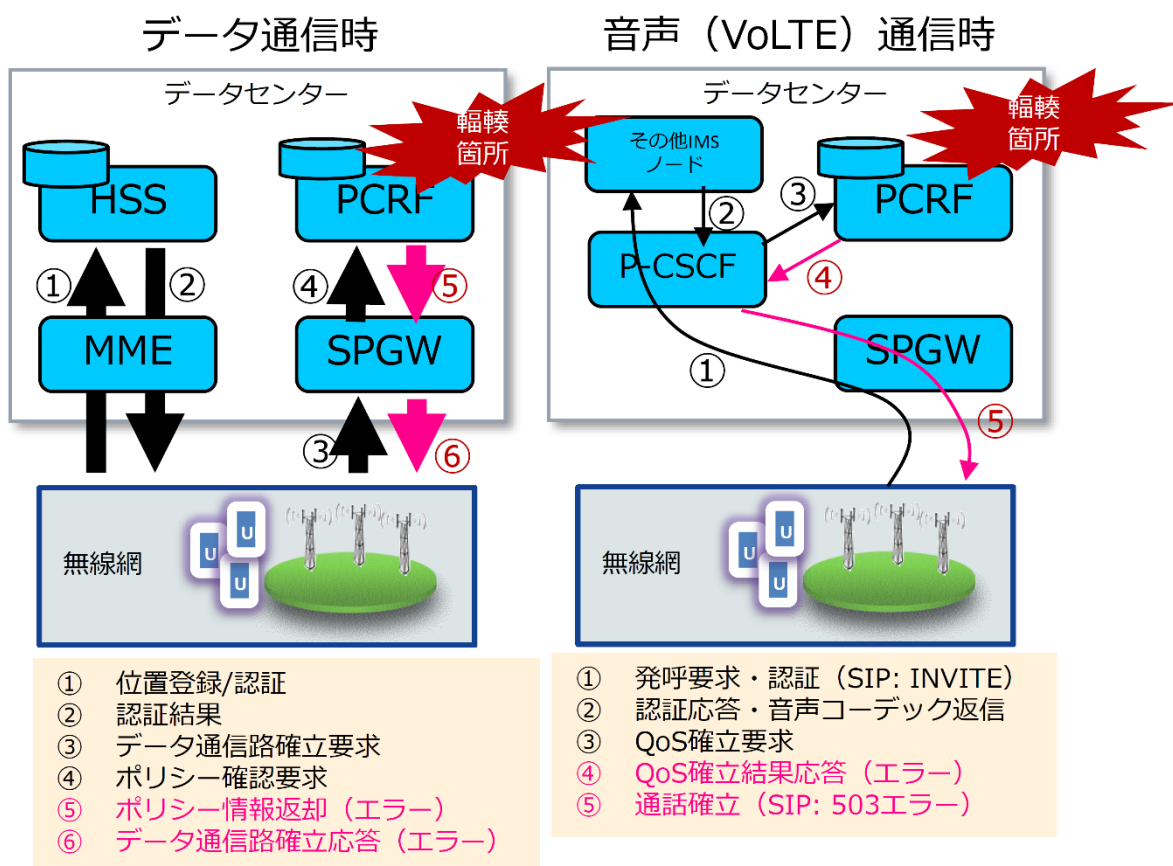
図 2-5 通信障害時の動作

図 2-5 は、通信障害時の動作事故を示したものである。データ通信において、加入者データベース (HSS 及び PCRF) に向かう矢印が太くなっているのは大量に信号が来たことを示している。西日本セントラルデータセンター内のデータセンタースイッチの障害に伴い、移動管理装置 (MME)、ゲートウェイ装置 (SPGW) に

において再起動が生じ、その結果、一度に大量のポリシー確認要求が発生したため、西日本セントラルデータセンター内の加入者データベース（PCRF）が輻輳し、ポリシー確認要求と、QoS 確立要求に対して輻輳によるエラーが返送されたとしている。これにより、多数の端末が当該処理要求の再送を行った結果、西日本セントラルデータセンター内の加入者データベース（PCRF）で大規模な輻輳発生し、西日本セントラルデータセンター内の加入者データベース（PCRF）と東日本セントラルデータセンター内の加入者データベース（PCRF）が連動していることから、東日本セントラルデータセンター内 PCRF でも輻輳が発生したとしている。

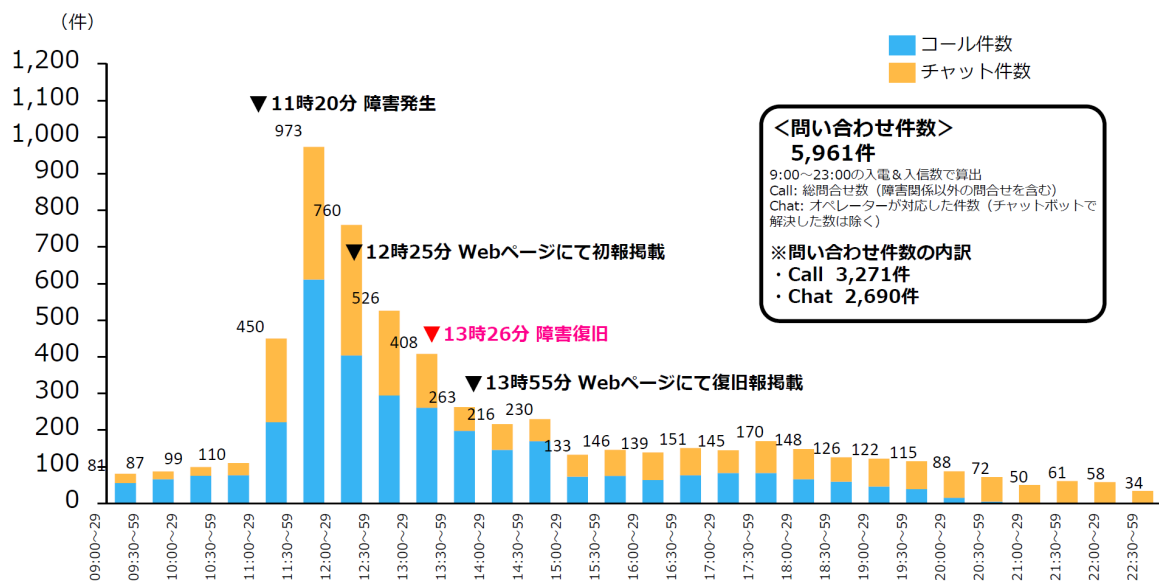
図 2-6 2022 年 9 月 4 日 時間別問い合わせ件数

利用者対応状況については、同社によれば、まず10時58分に最初のアラームが出て、その後、11時20分で輻輳が起きていることを確認したとしているが、図2-6のとおり、利用者からの問い合わせは10時30分から10時59分は通常と概ね同じだが、11時から増え始め、11時から11時29分で450件、また11時30分からは更に増加し973件となったとしている。11時頃から発生した加入者データベースの輻輳により、利用者からの問合せが増えたと認められる。

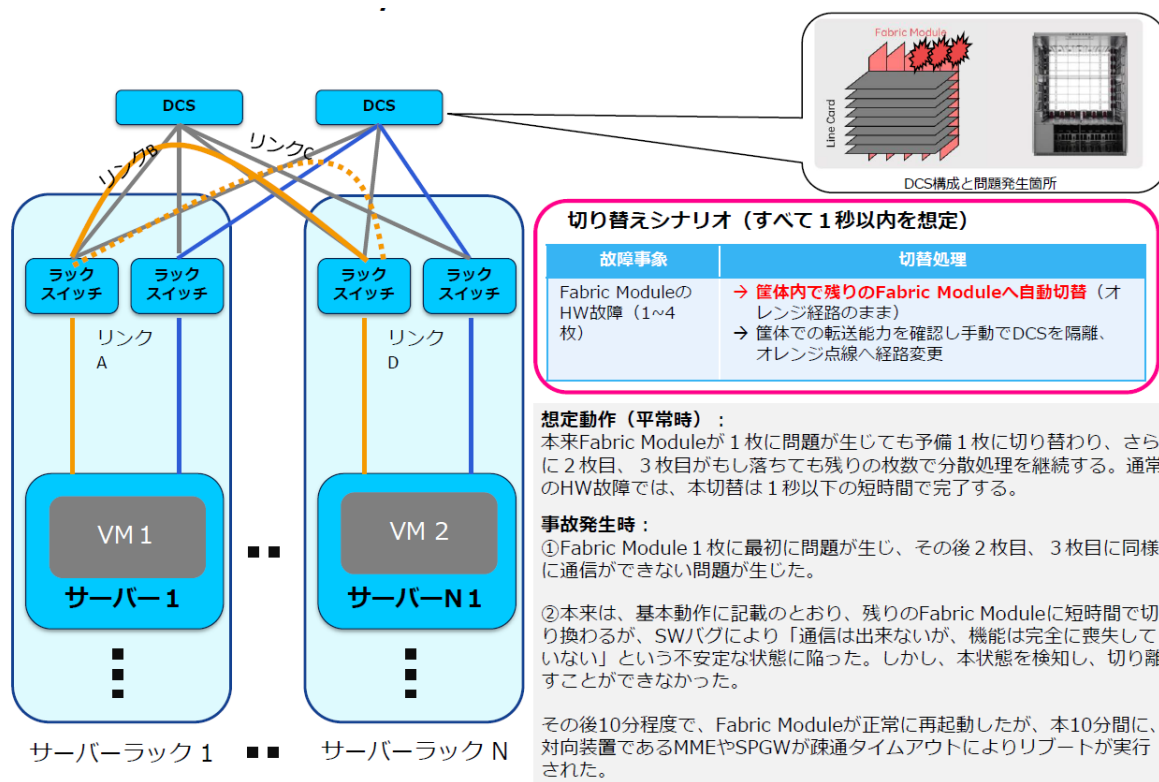
図 2-7 データセンタースイッチの再起動

楽天モバイル株式会社によると、西日本セントラルデータセンターにあるデータセンタースイッチに搭載の 5 枚の Fabric Module のうち 3 枚にて再起動がほぼ同時に発生したと認められる。また同社によれば、ベンダー解析の結果、Fabric Module 内にあるログ保存用のメモリーが枯渇し、動作が不安定な状態に陥ったことが原因であったと認められる。

これは、データセンタースイッチ内の Fabric Module のメモリーに書き込まれていくログデータが自動的に削除されず、蓄積され続けた結果、最終的にはメモリーが枯渇した状態となり、Fabric Module が再起動したと認められる。また、同社は、ソフトウェアのバグ等は、ベンダーとの契約によりクリティカルなものは連絡され必要な修正を適用するが、その他は連絡を受けない契約を締結していたと認められる。ログデータが削除されないソフトウェアバグについては、既知のバグであり、ベンダーは当該ソフトウェアバグについて公表していたものの、ベンダーからの重要度でマイナーに分類されており、契約上、マイナーなバグについては情報提供がなされず、同社が認識していなかったと認められる。さらに、同社によると、ベンダーからは、今回の「ログの保存にメモリー領域を使用し続ける」バグが通信障害を発生させるというのは想定外だったため、マイナーという整理をしていた旨の説明があったと認められる。なお、楽天モバイル株式会社は、すべてのソフトウェアバグ情報を評価することは、コスト・人員面で困難としており、そのため、運用環境に照らして重要なものが選定され、同社に報告されるような契約をベンダーと締結していたと認められる。

また、同社によれば、図 2-7 のとおり、平常時においては、本来 Fabric Module が 1 枚に問題が生じても予備に切り替わり、さらに 2 枚目、3 枚目、4 枚目ももし落ちてても残りの枚数で分散処理を継続する想定であり、通常の故障では、本切替は 1 秒以下の短時間で完了する想定であったとしている。また、万が一それができない場合でも、手動でデータセンタースイッチを隔離し、経路変更を行う想定であったとしている。

他方、事故発生時においては、Fabric Module 1 枚に最初に問題が生じ、その後 2 枚目、3 枚目において同様に通信ができない問題が生じたと認められる。これは、データセンタースイッチのソフトウェアバグにより、Fabric Module のログ保存用メモリーの枯渇が生じ、これに起因してデータセンタースイッチが通信は出来ないが、機能は完全に喪失していないという不安定な状態に陥ったためと推定される。また、同社は、本状態を迅速に検知し、手動で切り離すことができなかったと認められる。

さらに、同社はデータセンタースイッチを含むネットワーク装置に関して、負荷により増減する数値については監視をしていたとしているが、事故の原因とな

ったFabric Moduleのメモリー使用量については、負荷により増減するものではなく、また同社としては自動的にメモリーの削除が行われるものと認識しており、監視対象に含めていなかったと認められる。

これを踏まえ、まず暫定措置として、今回のソフトウェアバグの原因となったメモリー領域の不要なログを削除したとしている。当該不要ログは、このバグが

なければ自動的に削除されるべきものであるため、システムの影響もなく、ベンダーとの協議に基づいて、即日実行したとしている。

2つ目に、さらなる暫定措置として、当該のログ領域の利用状況を週次で確認し、必要に応じて不要ログを手動で削除するという定型作業を実施するとしている。なお、すでに週次で確認しているデータを元に計算すると、少なくとも1年以上は当該ログ領域が枯渇しない事を確認済みとしている。また、これは恒久対応が行われるまで継続する予定としている。

3つ目に、暫定措置として、その他、既知のバグに対する修正の適用を実施するとしている。

4つ目として、同社は、恒久対応として、改修されたソフトウェアのバグが取り除かれたソフトウェアの商用適用を来年3月までに完了するとしている。同社は、当該新しいソフトウェアのバージョンにおいて、今回のバグが恒久対応されていることを確認できているが、時間を置いて発生する可能性もあるため、引き続き注視するとしている。また、ソフトウェアの商用適用においては、影響を最小化するため、アップグレードの手順の計画を策定し、4ヶ月程度かけて順次アップグレードを実施していくとしている。さらに、従来から実施されてきた、ベンダーと実施するアップグレード先のソフトウェア選定に関するリスク分析の実施に加え、現在使用中のソフトウェアに内在するリスク分析を3ヶ月毎に実施するとしている。これは、以前からベンダーと契約を締結し、新しいソフトウェアリリースで問題がないかスクリーニングをしていたが、今回、時間がたって顕在化するソフトウェアバグがあったことを踏まえ、現在使用中のソフトウェアに内在するリスク分析についても3か月ごとに定期的実施していくとこととしている。

最後に、更なる対策として、本来、データセンタースイッチ内でFabric Moduleの切り替えをしていく想定だったが、不安定な状態に陥ってしまい、それを検知して切り離すことができなかったため、こういった不安定な状態になったとしても、他の設備で当該状態を監視して強制的に切り替える機能追加について、ベンダーと協議することとしている。

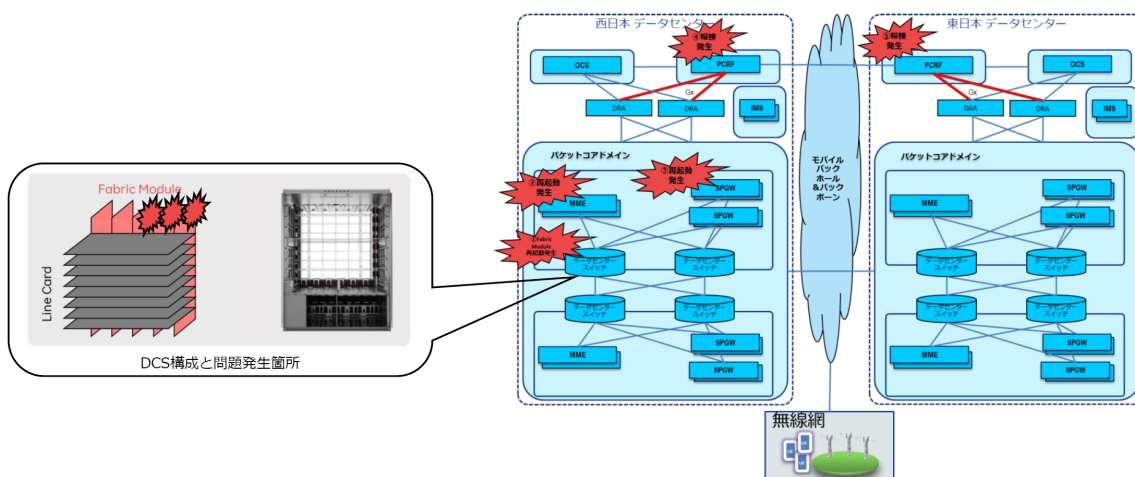
図 2-8 通信障害の原因概要

同社によれば、その後10分程度で、Fabric Moduleが正常に再起動したが、図2-8のとおり、その間に、收容装置である移動管理装置 (MME) やゲートウェイ装置 (SPGW) の内部の死活監視が、現用系及び予備系共に疎通タイムアウトにより、システム再起動が発生したと認められる。

これら影響により、端末側から大量の端末登録信号が送信され西日本データセンターの加入者データベース (PCRF) で輻輳が発生したと認められる。また、当該信号の再送が東日本セントラルデータセンターの加入者データベース (PCRF) にも到達し、東日本セントラルデータセンターにおいても輻輳が発生したと認められる。

①	西日本CDCにあるDCSに搭載の5枚のFabric Moduleのうち3枚にて再起動がほぼ同時に発生 ベンダー解析の結果、Fabric Module内にあるログ保存用のメモリーが枯渇したことが原因と判明（ソフトウェアバグ）
②	Fabric Module再起動中に、MME内部の死活監視が現用予備共にタイムアウトし、MMEのシステム再起動発生（仕様動作）
③	同様に一部のSPGWでも、死活監視が現用予備共にタイムアウトし、SPGWのシステム再起動発生（仕様動作）
④	上記の影響により、端末側から大量の端末登録信号が送信され西日本CDCのPCRFで輻輳が発生し、輻輳制御機能が発動（仕様動作）
⑤	信号の再送が東日本CDCのPCRFにも到達し輻輳が発生、輻輳制御機能が発動（仕様動作）
⑥	PCRF輻輳発生した際、障害時緊急モードへの移行判断を属人的に行っていたため、実施要否の判断に時間を要した 更に障害時緊急モードの実行は初回だったこともあり、状況確認しながら手動で行っていたため完了までに時間を要した
