電気通信事故検証 報告書
**(令和4年12月17日及び同年12月20日に
発生した株式会社NTTドコモによる重大事故)**

令和 5 年 3 月
電気通信事故検証会議

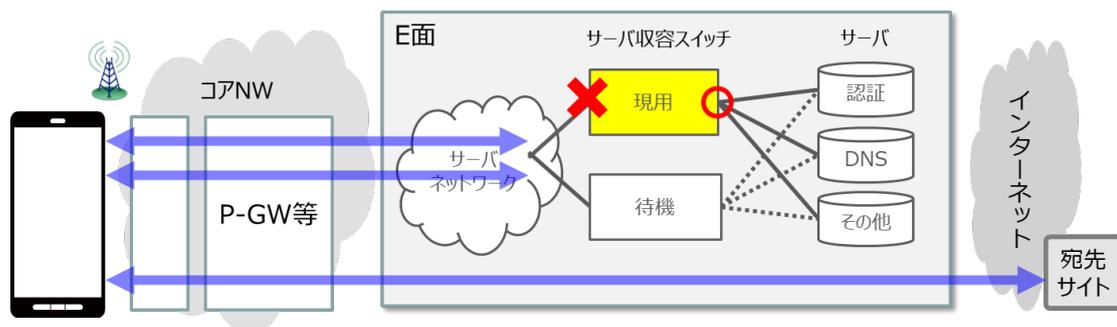
図 2-4 MAPS 内の構成及び事故発生時における通信の流れ

事故発生時は、本来故障した現用系のサーバ收容スイッチと各サーバとの通信が確立できない（リンクダウン）状態となることが見込まれていたが、当該スイッチの不具合（特異故障²）により当該通信が確立されていた（リンクアップ）（図 2-4 参照）。これにより、サーバで系の切り替え（現用系から待機系への切り替え）が実施されない事態となり、データ通信が利用できない状態となった。

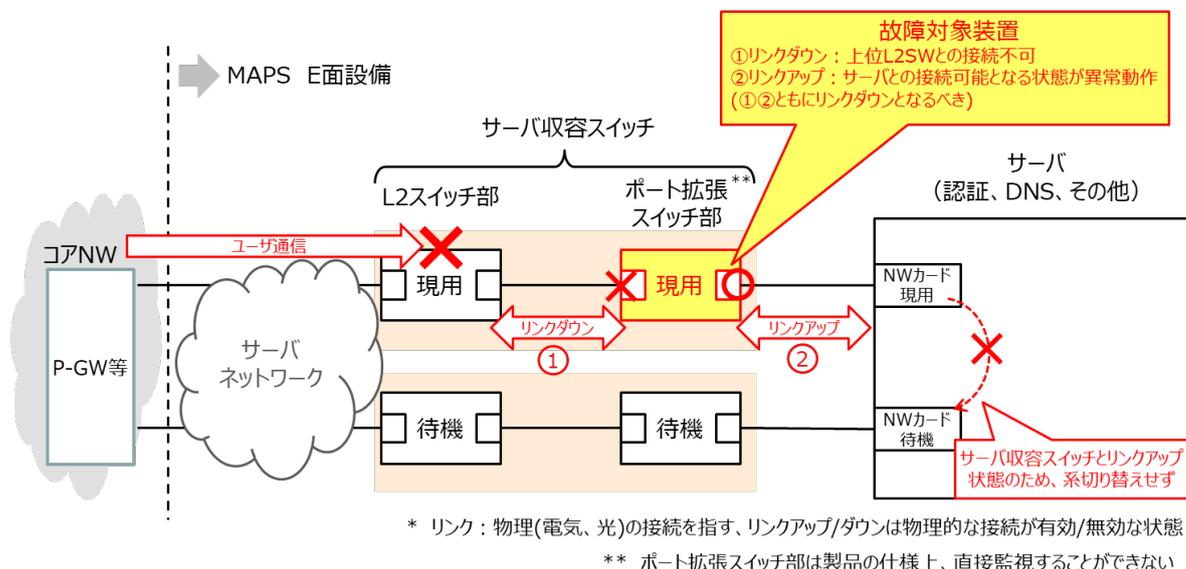
図 2-5 MAPS 内の構成及び事故発生時における通信の流れ(詳細)

サーバ收容スイッチの「ポート拡張スイッチ部」が故障対象装置であり、片側のリンクダウンと連動して対向側もリンクダウンさせる仕様となっている。しかしながら、事故発生時には特異故障により、ポート拡張スイッチ部

において、対向側装置である L2 スイッチ部とリンクダウンしたが、サーバとはリンクダウンしない異常動作となった。サーバはサーバ収容スイッチとのリンクダウンを契機として系切り替えを行う動作仕様となっており、サーバで接続不可を検知できないため、系切り替えが行われなかった（図 2-5 参照）。

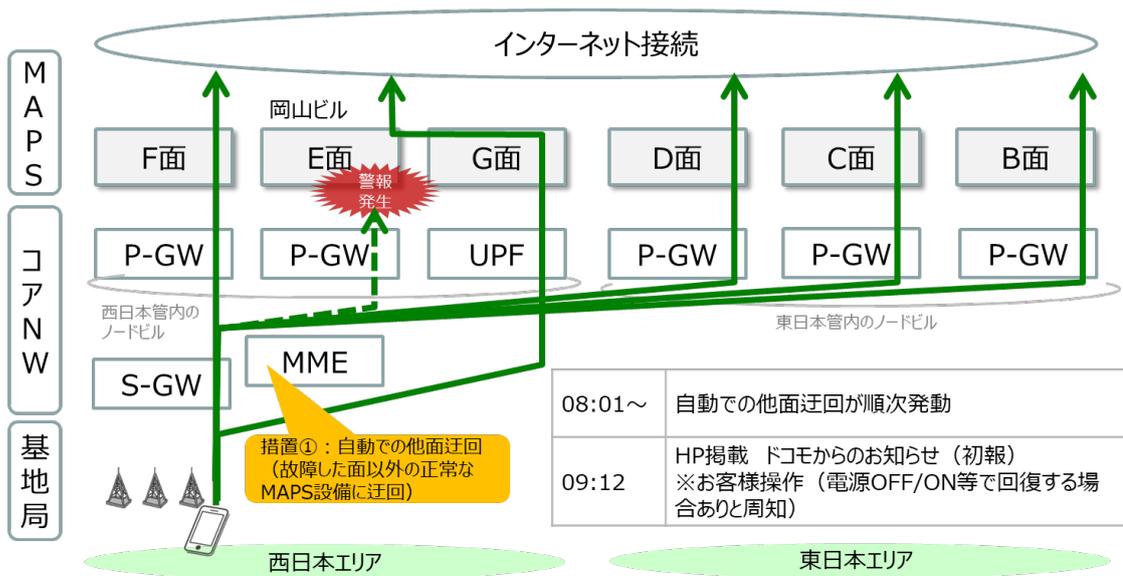
図 2-6 事故発生時の他面迂回における通信の流れ(措置①:自動での他面迂回)

MAPS 設備が通信不可となった場合、端末からの新規接続を E 面以外の正常な MAPS 設備に迂回させる機能を具備しており、故障発生により自動での他面迂回（措置①）が順次発動した（図 2-6 参照）。なお、故障した面に接続中の既存呼は、利用者による端末の電源 OFF/ON 等により、正常な MAPS 設備へ接続が可能であった。

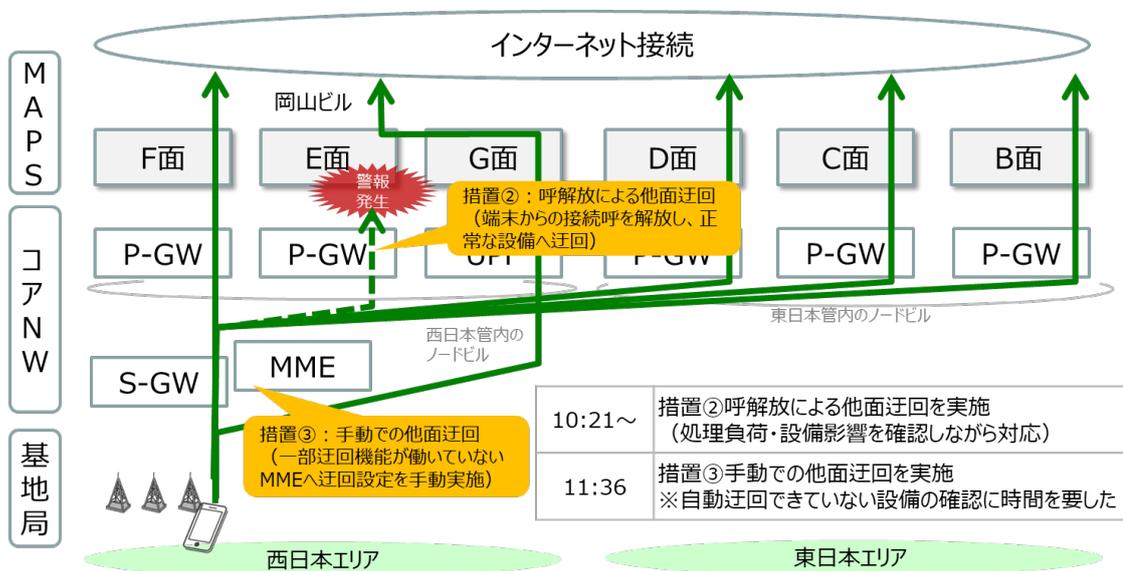
図 2-7 事故発生時の他面迂回における通信の流れ
(措置②:呼解放による他面迂回、措置③:手動での他面迂回)

自動での他面迂回に加え、故障した面に接続中の既存呼に対して、利用者による端末の電源 OFF/ON 等によらず呼解放する（接続を切断する）ことによる他面迂回（措置②）が処理負荷・設備影響を確認しながら実施された。また、自動での他面迂回が出来ていなかった設備に対して、手動での他面迂回（措置③）が実施された。

おり、今回の事故においては、プロセッサによっては最低要求呼数を満たさないものもあったため、最低要求呼数に満たないプロセッサに対して手動での他面迂回（措置③）が実施された。

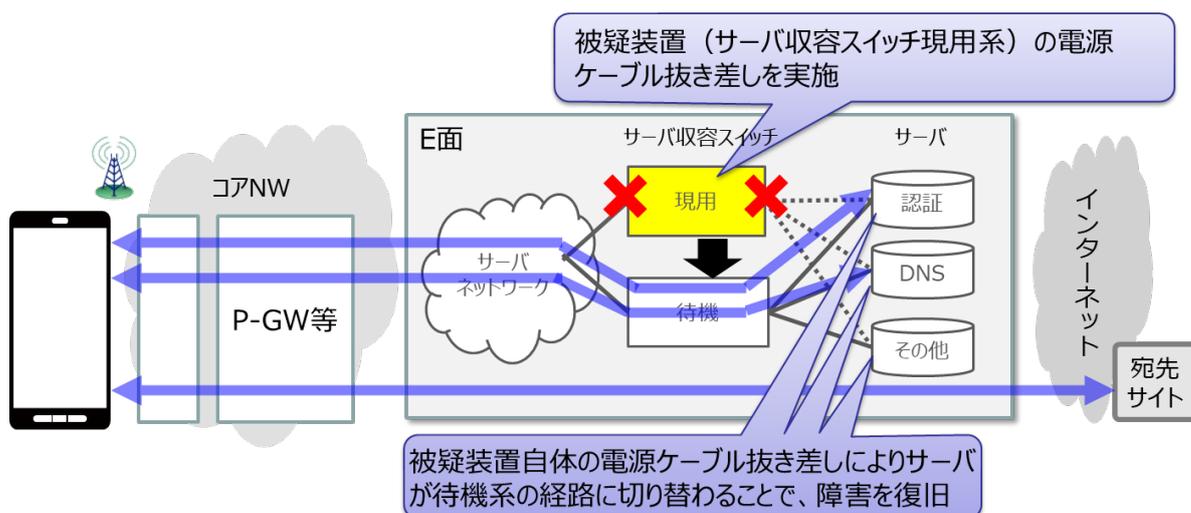
図 2-8 MAPS におけるサーバ収容スイッチの再起動(措置④)

最後に、MAPS における故障設備（サーバ収容スイッチの現用系）の電源ケーブル抜き差しが実施され、故障設備自体の再起動によりサーバが待機系の経路に切り替わった結果、障害が復旧した。（図 2-8 参照）

12:44	被疑装置の電源ケーブル抜き差しを実施 (待機系で通信可能な状態に復旧)
12:53	被疑装置の再起動完了
13:46	サービス確認を行い、正常を確認

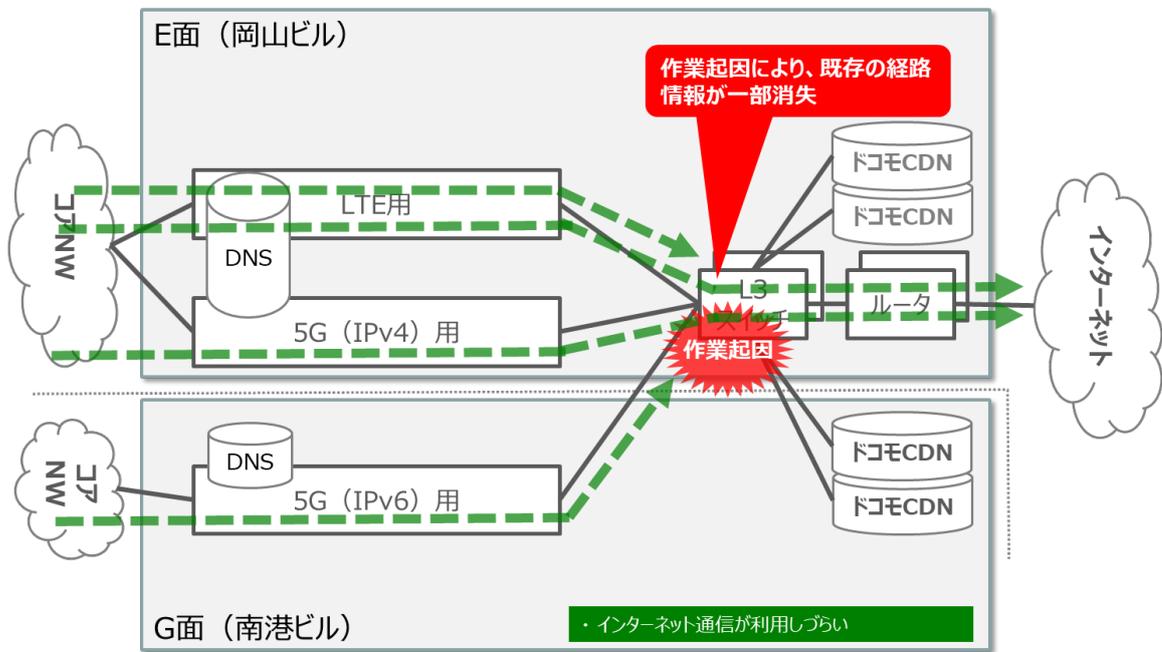
図 2-18 MAPS 内の構成及び事故発生時における通信の流れ

L3 スイッチにて設定変更（経路情報追加等）を実施したところ、E 面と G 面の既存の経路情報が一部消失。これにより、E 面と G 面を経由する通信の一部において、インターネットへ接続しづらい状況となった(図 2-18 参照)。

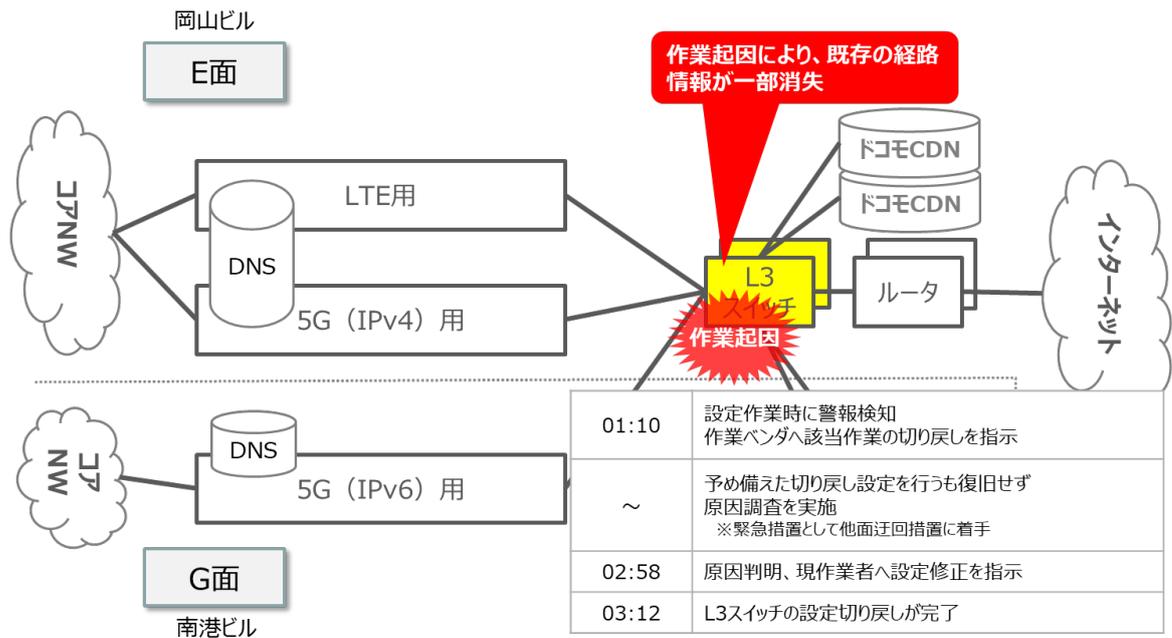
図 2-19 MAPS 内における設定の切り戻し

ドコモ岡山ビルでの L3 スイッチ設定変更を起因に警報を検知し、直ちに予め備えた切り戻し設定を行うも復旧せず、緊急措置として手動で他面への迂回措置を実施。切り戻し設定が正常に行えなかった原因を特定し、設定の切り戻しを完了（図 2-19 参照）。

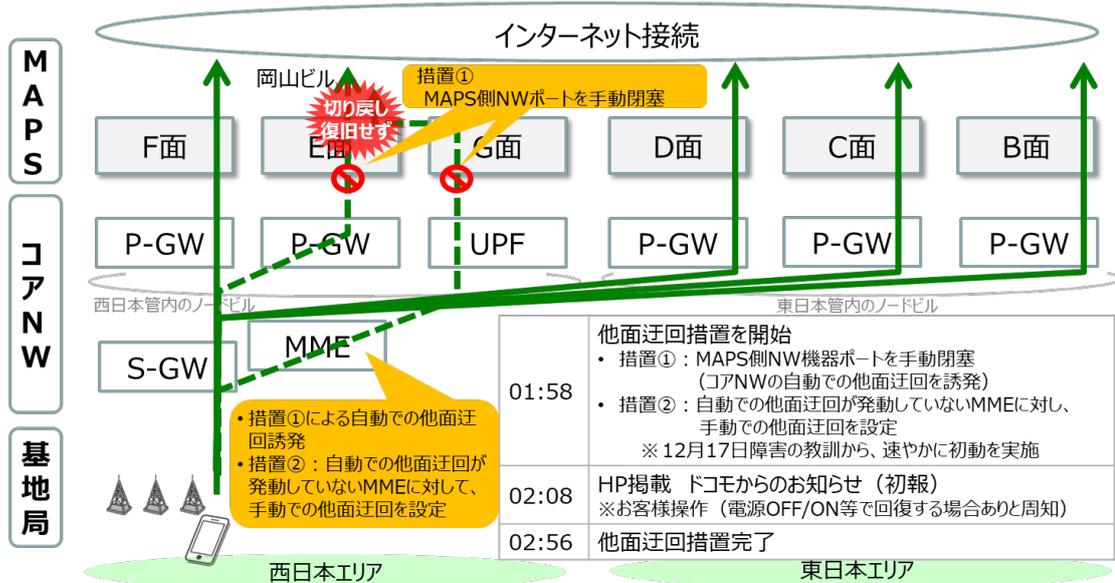
図 2-20 事故発生時の他面迂回における通信の流れ

ドコモ岡山ビルでの設定切り戻しにより復旧しなかったことから、他面迂回措置を実施。自動での他面迂回は認証失敗を条件としており、今回の事象（一部の経路喪失）では発動しないため、MAPS 側 NW ポートを閉塞することで、E 面/G 面を経由する認証要求を受け付けない状態を作り、コア NW の自動での他面迂回を誘発する措置（措置①）を行うとともに、自動での他面迂回が発動していない MME に対し、手動での他面迂回の設定（措置②）を実施（図 2-20）。なお、故障した面に接続中の既存呼は、端末の電源 OFF/ON 等により、正常な MAPS 設備へ接続（利用者による操作が必要）となるため、その旨を NTT ドコモの HP へ掲載。

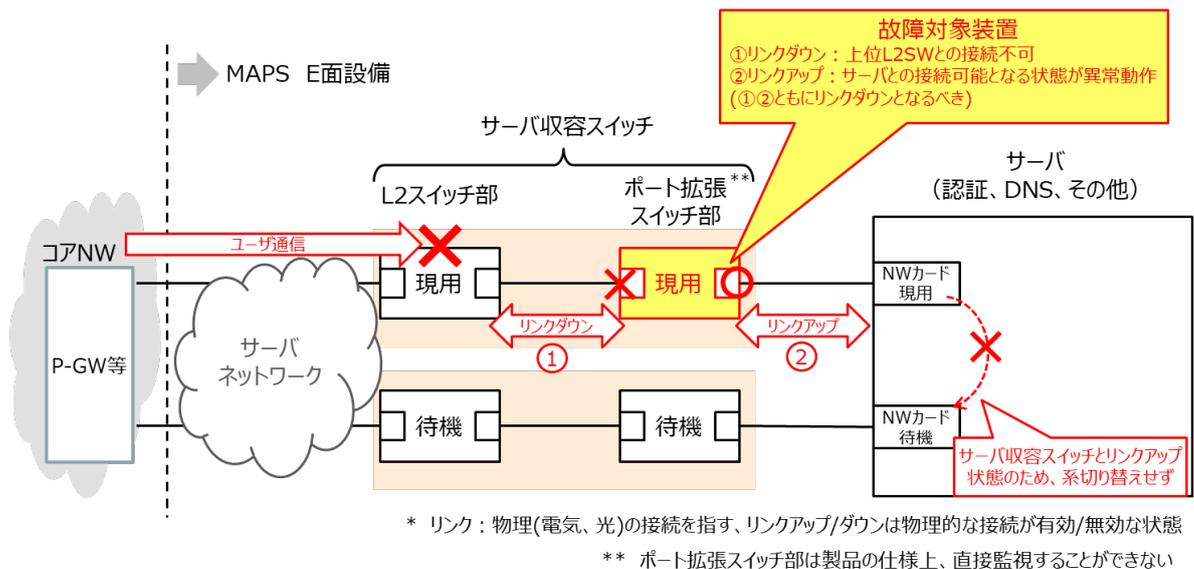
図 2-26 MAPS 内の構成及び事故発生時における通信の流れ(詳細)(図 2-5 の再掲)

「2. 検証結果 2.1 発生状況 2.1.1 令和4年12月17日に発生した事故 (2) 事故発生時における通信の流れ」に記載のとおり、特異故障により、ポート拡張スイッチ部において、対向側装置であるL2スイッチ部とリンクダウンしたが、サーバとはリンクダウンしない異常動作となった結果、サーバで接続不可を検知できず、系切り替えが行われなかった(図2-26参照)ことが原因で、事故が発生及び大規模化したと認められる。

このため、NTTドコモは、当該ハードウェアを正常な機器に交換することとしている。

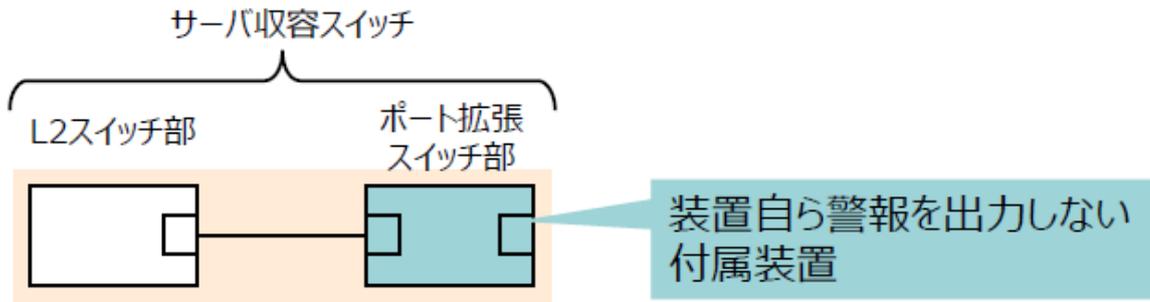
図 2-27 サーバ収容スイッチにおける警報

本事故における故障対象装置は、サーバ収容スイッチの「ポート拡張スイッチ部」であるが、当該装置は同じくサーバ収容スイッチ内にあるL2スイッチ部の付属装置であり自ら警報を出力しないものであった(図2-27参照)ことから、付属装置は監視システム上に表示されなかったと認められる。さらに、サ

サーバ収容スイッチの対向設備であるサーバからは当該スイッチが正常に見えていたことに起因し被疑箇所候補として認識することが困難であったと推定される。これらが原因で、事故が長期化したと認められる。

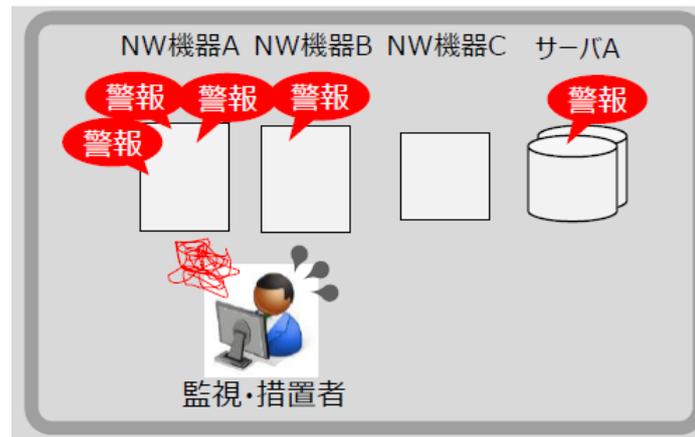
図 2-28 大量の警報の発報

警報が短時間に大量発生（図 2-28 参照）し、監視・措置部門での解析に時間を要したことが原因で、事故が長期化したと認められる。

このため、NTTドコモは、警報を出力しない付属装置の被疑特定にあたり、システム全体の可観測性を向上させ、サイレント故障に対して被疑箇所の特定及び措置を自動化含め迅速に行う仕組み（健全性監視）を導入するとしている（図3-4参照）。健全性監視では、警報だけに頼ることなく、サービスに紐づくシステム状態を観測して迅速な被疑箇所特定・措置を行う仕組みであり、検知から被疑箇所特定・措置完了までを1時間以内とすることを目標として、重要サービスを優先した展開を進めるとしている。

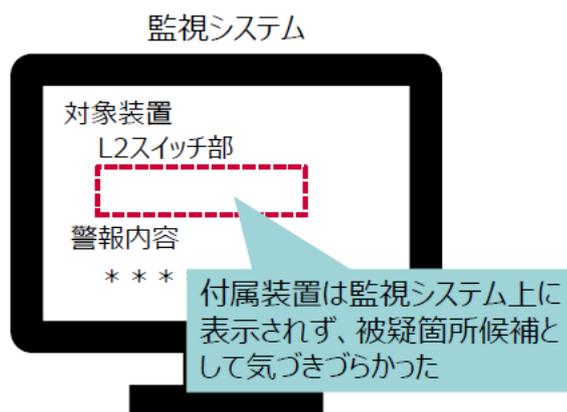
図 2-29 監視システムにおける警報の表示イメージ

上記①のとおり、故障対象装置であるサーバ収容スイッチの「ポート拡張スイッチ部」はL2スイッチ部の付属装置であり自ら警報を出力しないことから、監視システムにおいても表示がされず（図 2-29 参照）、ポート拡張スイッチ部の故障と認識できなかったことが原因で、事故が長期化したと認められる。

このため、NTTドコモは、警報を出力しない付属装置の被疑特定にあたり、該当する装置の洗い出しを行った上で、本体とセットで監視システム上に表示を追加し、付属装置被疑の際の故障切り分けの迅速化を図るとしている(図3-3参照)。

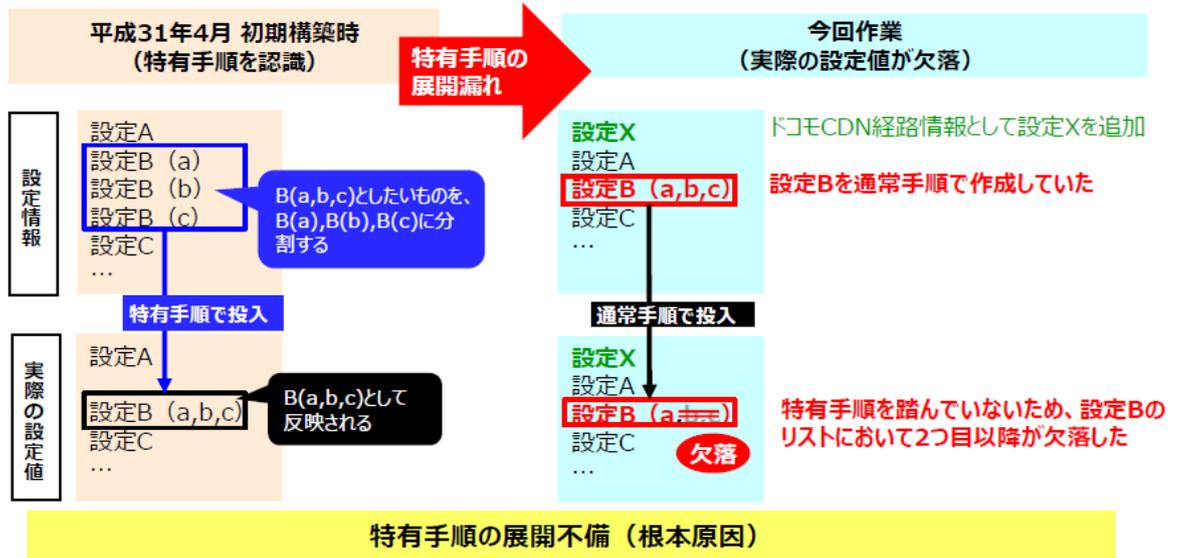
図 2-30 設定誤りが発生した経緯

事故当日に行われた作業は特有手順（特定製品・特定ソフトウェア固有の設定を、一般手順と異なる方法で投入するもの）による設定投入が必要であったが、情報展開に不備があり、当該手順が作業手順書に反映されていなかったことに起因し、特有手順が考慮されていない設定データを用いて作業が行われた結果、経路情報の一部欠落を招いた（図 2-30 参照）ことが原因で、事故が発生及び大規模化したと認められる。

- ※「特有手順」は特定製品・特定ソフトウェアのある設定を、一般手順と異なる特殊な手順で行うもの
- 通常手順) 設定B(a,b,c) はそのまま、設定B(a,b,c) と投入 ※通常は全てこの手順で行う
 - 特有手順) 設定B(a,b,c) を故意に、設定B(a),B(b),B(c) に分割して1つずつ投入しなくてはならない B(a,b,c)として投入すると、B(a)しか反映されず、リストの2つ目以降が欠落する

このため、NTT ドコモは、運用ルールの再周知を本事例含め全設計担当者へ実施、現用機器に関する特有手順の適用条件一覧への登録漏れがないかを確認、適用条件管理者を1名から2名とし登録漏れと内容の妥当性について定期的にクロスチェックするよう改善することとしている。

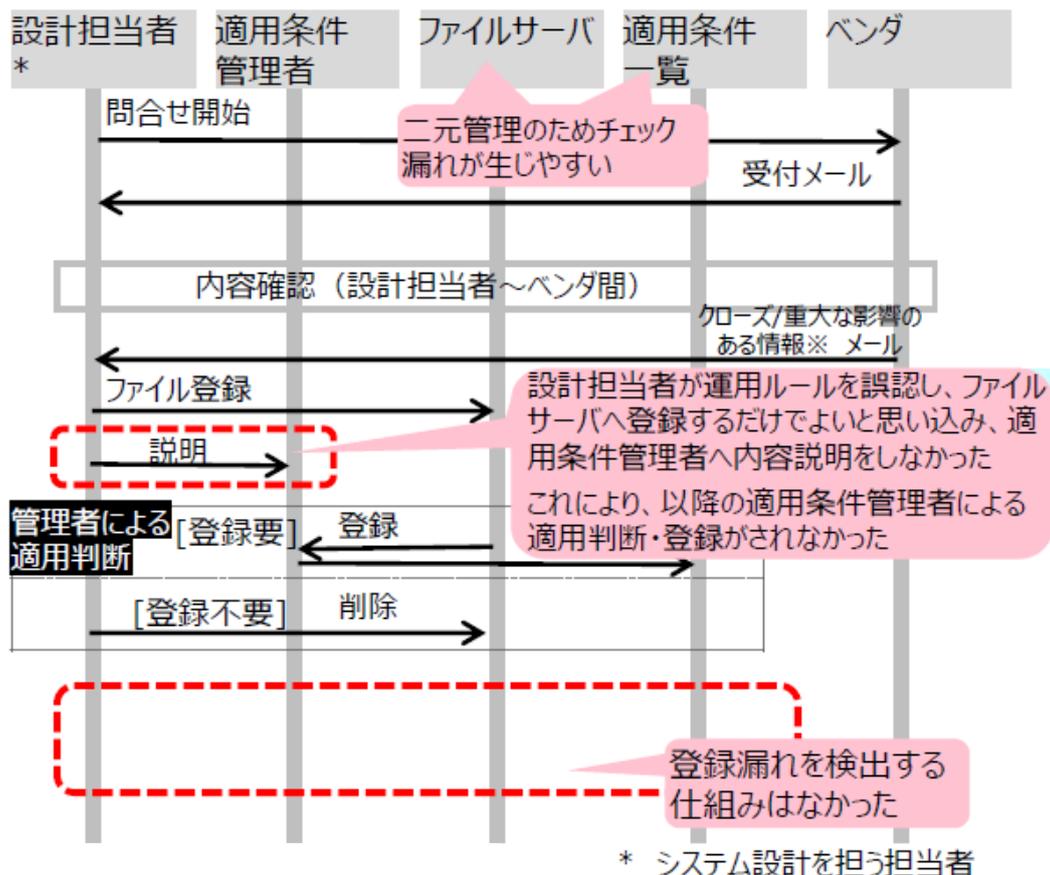
図 2-31 特有手順等の適用条件一覧への反映フロー

上記①に記載のとおり、事故当日に行われた作業は特有手順（特定製品・特定ソフトウェア固有の設定を、一般手順と異なる方法で投入するもの）による設定投入が必要であったが、情報展開に不備があり、当該手順が作業手順書に反映されていなかったと認められる。NTT ドコモでは、特有の新規手順を作業手順書へ反映するにあたっては、まず設計担当者（システム設計を担う担当者）が当該手順の内容について機器ベンダーへ問い合わせを行う。次に、機器ベンダーから重大な影響のある手順である旨の回答があった場合には、設計担当者が「ファイルサーバ」へ当該手順に係る情報を登録する。その後、設計担当者が適用条件管理者に対して当該情報の説明を行い、適用条件管理者が適用条件一覧への反映が必要であると判断した場合には「適用条件一覧」へ登録することで適用条件がアップデートされる（図 2-31 参照）。しかしながら、本事故の原因となった設定誤りを引き起こした特有手順については、設計担当者が運用ルールを誤認し、特有手順に係る情報をファイルサーバへ登録するだけでよいと思い込み、適用条件管理者へ内容説明をしなかった。これにより、適用条件管理者による適用条件一覧への反映のための判断がされなかった結果、正しい手順が作成されないままの状態、事故当日の作業が行われてしまったと認められる。なお、特有手順の反映漏れを検出するような仕組みも存在しなかったと認められる。

このため、NTT ドコモは、管理を一元化し、連携プログラムを用いた適用条件一覧への登録作業の自動化と自動定期リマインドを行うこととしている(図3-6 参照)。

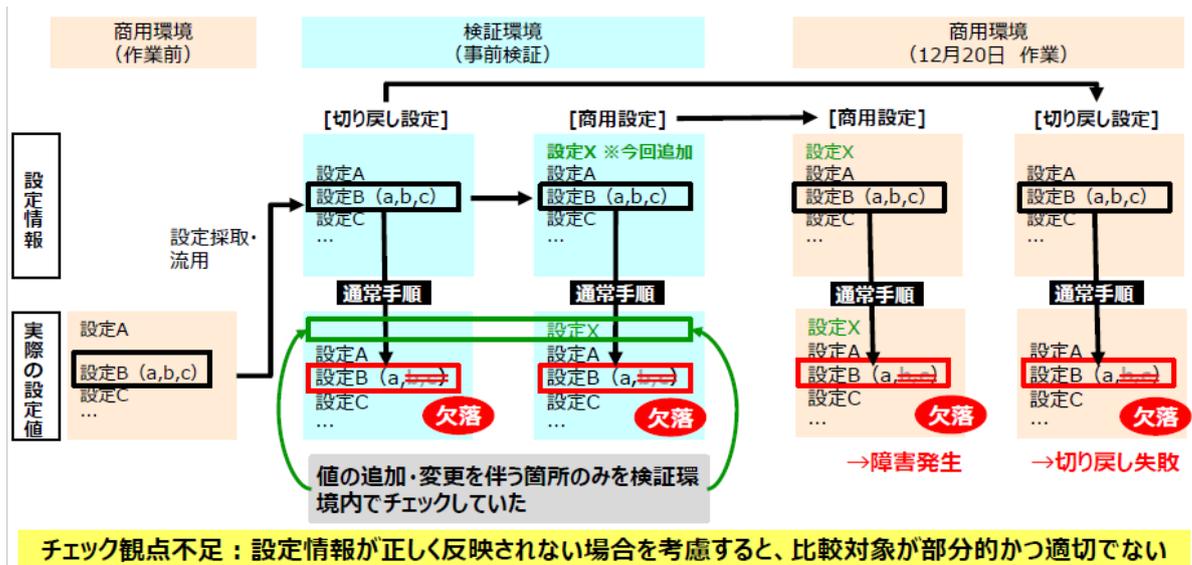
図 2-32 事故発生時における設定情報の切り戻し

「2. 検証結果 2.2 発生原因 2.2.2 令和4年12月20日に発生した事故 (1) 事故が発生及び大規模化した原因 ②経路設定誤りを引き起こした特有手順の作業手順書への反映漏れ」に記載のとおり、経路情報設定に係る特有手順を作業手順書へ反映できていなかったことに起因し、誤った経路情報設定を誤る以前の設定へ切り戻すことにも長時間を要したと認められる。具体的には、作業用の設定情報は、事前検証にて「商用設定（目的のために商用環境の設定の変更をするための設定情報）」と「切り戻し設定（作業で万一問題が発生した際に、作業前の状態に戻すための設定情報）」を作成しており、特有手順の作業手順書への反映漏れによって、通常手順で作成されていた。事前検証では、値の追加・変更を伴う箇所（設定 X）のみを検証環境内で比較チェックされていたため、設定情報の欠落を検出することができなかった（図 2-32 参照）ため、事故が長期化したと認められる。

このため、NTT ドコモは、設定情報の投入において、追加・変更・削除・同値上書きによらず、全設定値を対象に、投入前後の実際の設定値で比較・確認するとともに、チェック作業を自動化し、統一した手法で履行されるようにすることとしている (図 3-7 参照)。

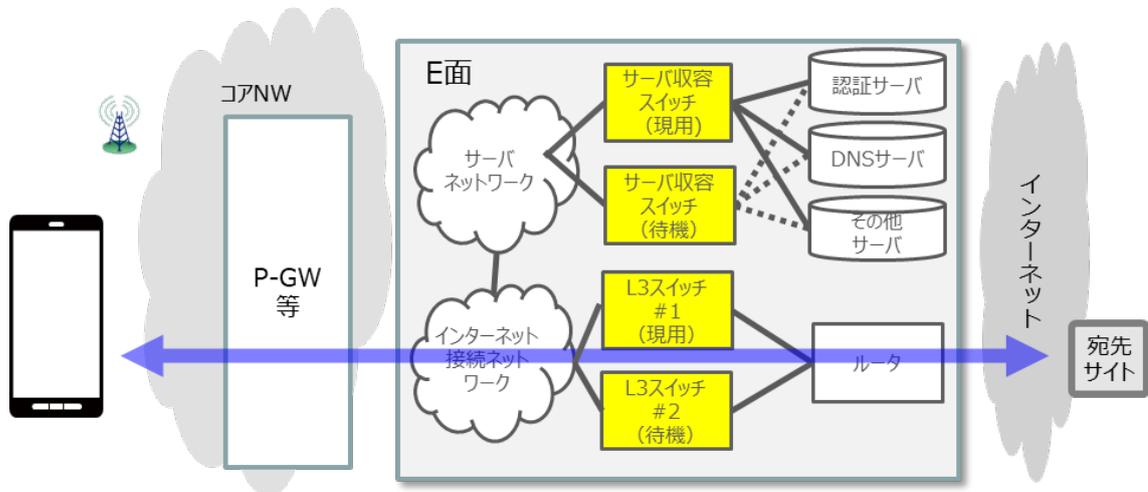
図 2-33 ドコモ岡山ビル（E 面）における各故障設備を含むネットワーク構成

E 面におけるネットワーク構成には、令和 4 年 12 月 17 日に発生した事故の故障設備である「サーバ収容スイッチ」及び同年 12 月 20 日に発生した事故の工事対象設備である「L3 スイッチ」の双方が含まれている（図 2-33 参照）。まず、前者は端末認証等を行うサーバを収容する役割を持つ L2 スイッチであり、後者は端末からインターネットに接続する経路を提供する機能を有する L3 スイッチであるため、機能や用途がそれぞれ異なる設備であると認められる。また、令和 4 年 12 月 17 日に発生した事故は、装置のハードウェア故障であり工事作業起因ではなかったこと、同年 12 月 20 日に実施された工事作業前に同年 12 月 17 日に発生した事故における故障設備はハードウェアの交換がなされており正常運転状態であったと認められる。以上の状況から鑑みて、これら 2 件の重大事故について、それぞれの関連性はないと認められる。

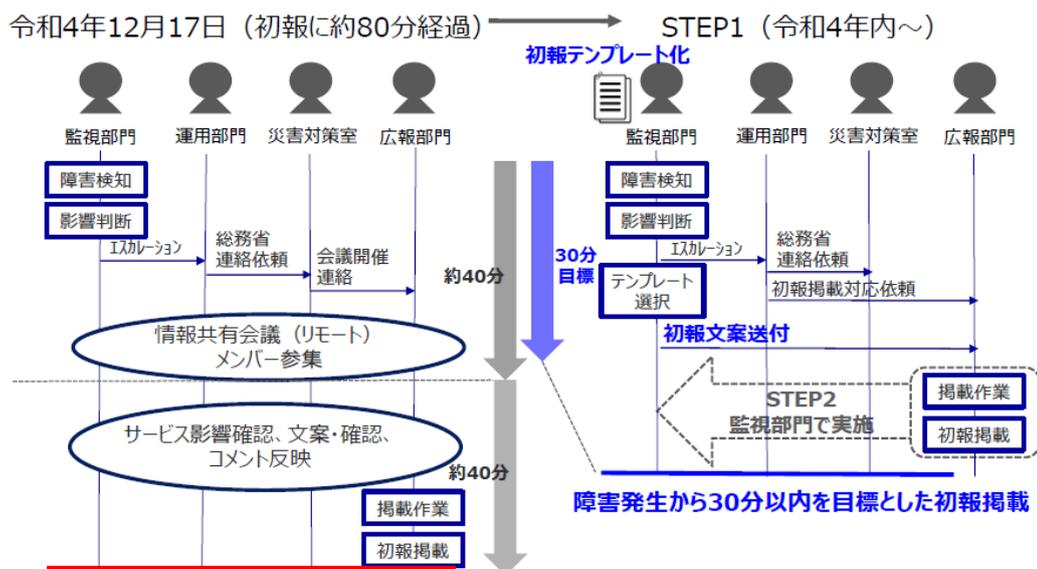
図 3-5 利用者周知体制の見直しイメージ

事故発生時は、NTTドコモでは、障害検知を関係者に伝達し、相互に内容確認して周知内容を作成するという調整に時間を要したと推定される。

このため、NTTドコモは、障害に応じた初報のテンプレート化により、障害発生から30分以内を目標とした初報掲載を行うとしている。具体的な実現手順は以下のとおり。

STEP1: 監視部門から対象の初報テンプレートを広報部門に通知し、広報部門にて確認・掲載を行う

STEP2: 監視部門にて障害検知から 初報掲載まで一括実施
