レーダー探知機が衛星放送受信を妨害

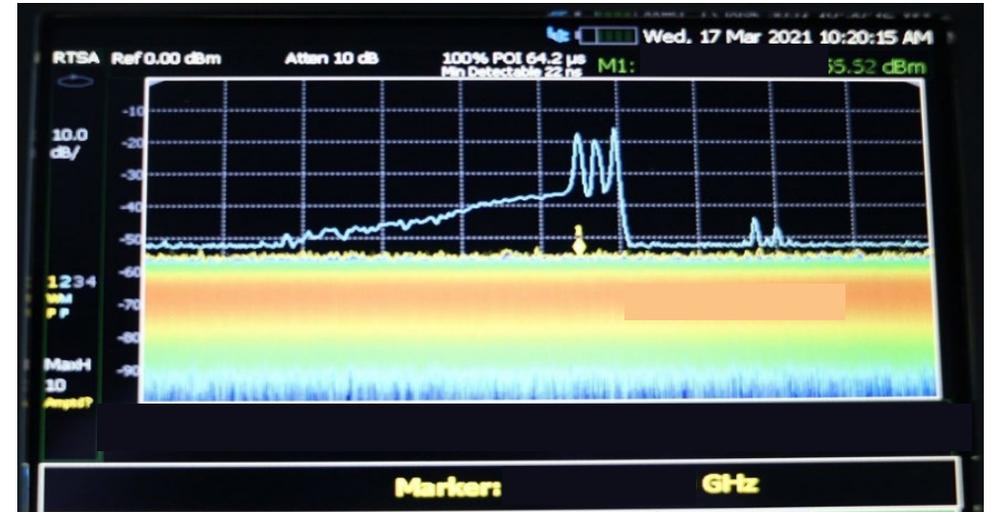
原因は受信回路の設計変更により局発からの漏洩が外部に漏れ、パラボラアンテナへ混入したこと。衛星受信パラボラの指向性は上空に向いているが、車両からの漏洩方向がフロントガラス方向にあり、その直線上にパラボラの開口部があることにより、衛星受信電界強度を上回り、マスキングしてしまうことが判明。

製造販売業者はユーザに対し改修を周知済。

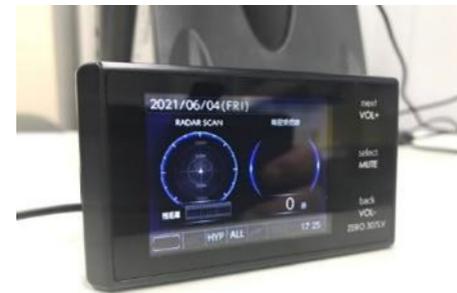
近畿総通及び中国総通へ申告・相談あり。申告を受けて近畿総通は探査を実施したが不感、中国総通は発生場所及び周辺を測定。特徴として、右図の様なスペクトルの高域が急峻にカットされ、低域ではなだらかなスロープ状の波形で、短いときは瞬間、長くとも数十秒程度の出現であることが判明。その後、電波障害分析課へ情報提供、事業者との打ち合わせを重ね、路上で確認するも、発射源特定には至らず、衛星事業者が神奈川県内のトンネル内で入感を確認し、上空からの放射の可能性を排除。また三浦電波監視センターでは、13mφパラボラアンテナで0仰角の受信確認も行うが、入感がなかったもの。
