# 調光機能付きダウンライトLEDからのノイズが地上デジタルテレビへの受信障害

地上デジタルテレビの一部のチャンネルで受信障害が発生しているという相談を受け調査した結果、調光機能付きダウンライトLEDからのノイズが原因であると特定し、障害源を排除しました。

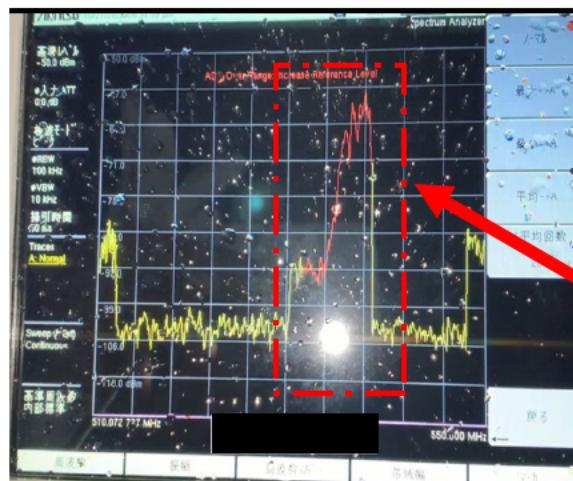
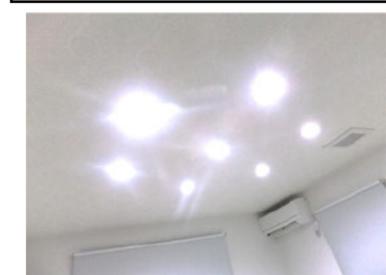
## ○障害波が発生した波形

- 相談者宅の周辺3軒において、障害の有無を確認したところ、相談者宅とその隣の住宅においても同様の障害が発生することが判明。  
相談者宅横の市道にて測定したところ地デジチャンネル（530MHz～536MHz）の受信レベルを超えるノイズ波形を確認。周辺においてノイズが強く入感する方向を数地点で確認したところ、相談者宅より数メートル離れた場所にある住宅から発射されていると特定。  
原因者宅の住宅内で調査したところ、今年4月にリフォームした際に新たに設置された調光機能付きダウンライトLEDからのノイズが障害原因であると判明。

テレビの受信レベル以上にノイズが発生し、テレビ視聴ができない

- 障害対策として、350MHzから550MHzにおいてノイズが大きく軽減された改良型ダウンライトLEDにすべて交換したところ受信障害は無くなった。
