## 第2 基礎調査及び実地調査からみたトラブル等の概況等

### 2 トラブル等の内容

## (2) 実地調査から把握したトラブル等の内容

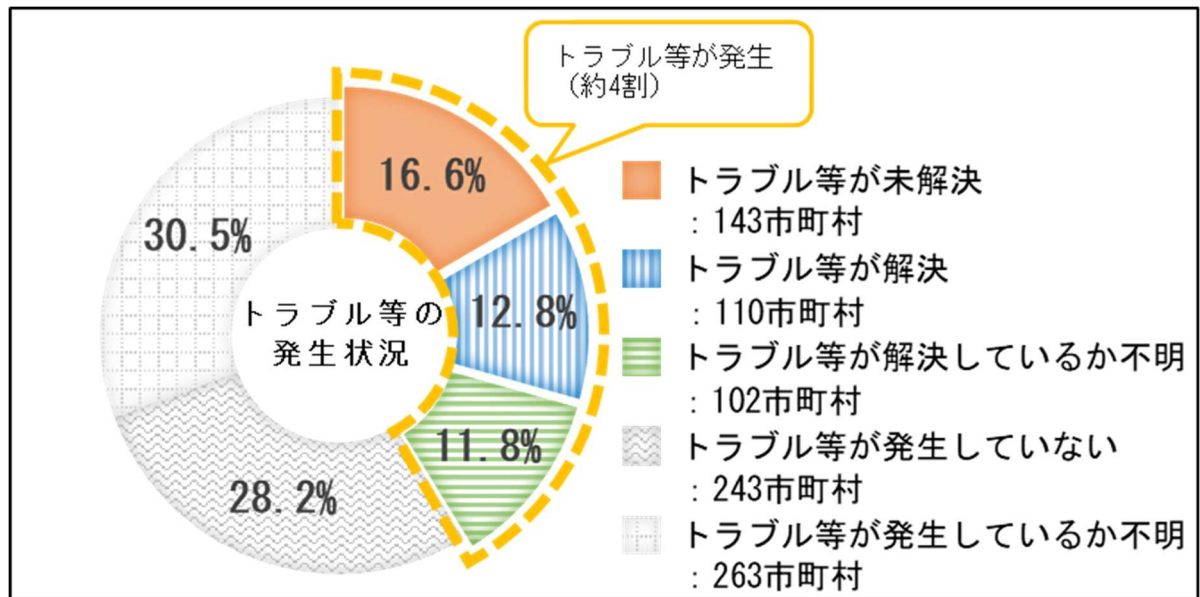
図1 太陽光発電設備に起因するトラブル等の発生状況等

基礎調査（実地調査対象市町村選定のために実施）では、回答を得られた861市町村のうち、約4割に当たる355市町村が、太陽光発電設備に起因するトラブル等が発生していると回答している（図1参照）。

このうち、約4割に当たる143市町村が、トラブル等で解決していないもの（以下「未解決のトラブル等」という。）があると回答しており、回答を得られた市町村全体で見ると、2割弱の市町村（861市町村中143市町村）で未解決のトラブル等を抱えている状況がみられた。

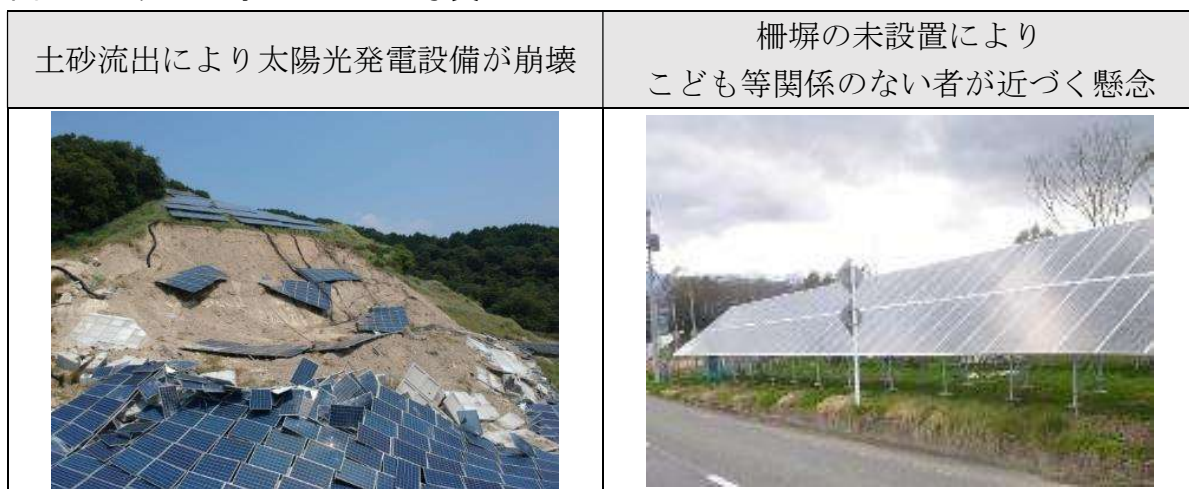
図2 トラブル等のイメージ写真

発電設備の設置に向けた開発工事段階	i) 開発工事の施工内容関係 ① 開発工事を行っている敷地や雨水を一時的に貯める調整池等から泥水や土砂が流出し、道路、河川、農地等に流入 ② 開発工事の施工内容が許可条件と相違 ③ 発電事業者等による施工内容等の地域住民への説明不足 ii) 開発場所に関係する災害発生、騒音、反射、景観悪化等への懸念
発電設備の稼働段階	i) 発電設備の敷地から泥水や雨水が流出し、道路や家屋の敷地、農地、水路等に流入、大雨等による発電設備の敷地ののり面や盛土・切土の崩壊や発電設備自体の損壊 ii) 発電設備の敷地での雑草の繁茂により通行の妨げや害虫の発生、火災発生の懸念 iii) 発電設備における柵塀の未設置又は不適切な設置（位置、構造、素材）によりこども等関係のない者が近づく懸念や通行者等へ危害が及ぶおそれ iv) 発電設備における標識の未設置等により緊急時の発電事業者等の連絡先が不明等 v) 発電設備からの反射、騒音等

このうち、泥水・土砂等の流出については、地域住民から相談等を受けた市町村が、現地確認した結果、以下の要因で発生しているとした事例がみられた。

- ① 防災工事の実施前や完了前に造成工事等に着手
- ② 調整池や排水溝の整備等の排水対策が不十分
- ③ 盛土やのり面の工法等の土砂対策が不十分
- ④ 急傾斜地等に設置
