公調委令和4年（ゲ）第3号 宝塚市における宅地造成工事に伴う振動による財産  
被害原因裁定嘱託事件

裁 定

原告について別紙1物件目録記載の建物の基礎、内壁等に損傷が生じたのは、  
被告らが兵庫県宝塚市〇〇、同△△所在の土地において宅地造成工事を実施した  
ことによるものであるとは認められない。

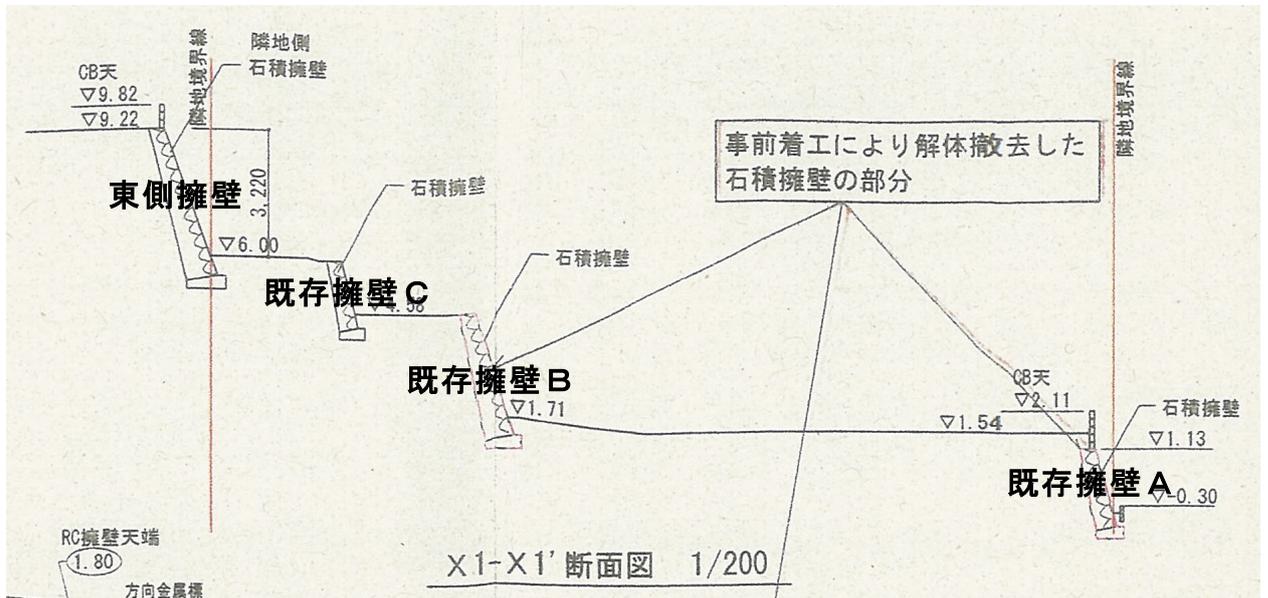
別紙 4

mであり、既存擁壁Cまでの距離は約0.9mないし3.4mであった。本件造成地の高低差は、別紙3のX1からX1'までを垂直に切断した断面図である別紙4のとおりであり、原告土地から東側擁壁の下までが約3.2m、東側擁壁の下から既存擁壁Cの下までが約1.4m、既存擁壁Cの下から既存擁壁Bの下までが約2.9m、既存擁壁Bの下から既存擁壁Aの下までが約2mであった。(甲1、8、43、56、乙2、丙6、11)
