# USBカーチャージャーの不要電波が空港管制波にノイズ障害を与えていた事例

空港の管制用周波数にノイズが入感し航空局職員がアンテナ付近に駐車していたタクシーを移動させたところノイズが消失したとの申告を受けて、現地に赴いておいて当該タクシーのノイズ発生源の調査を行った結果、運転席横のシガーソケットに接続されていたシガーソケットUSBカーチャージャーから不要電波が発射されていることを特定し、障害源を排除しました。

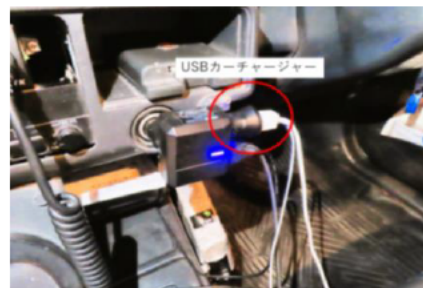
- 申告概要: 令和7年2月、管制用周波数にノイズが入感し管制業務に支障が発生したことから航空局職員がアンテナ付近を確認し付近に駐車していたタクシーを移動させたところノイズが消滅したとの申告が総合通信局に寄せられた。
- 障害状況: スケルチ(信号が無い場合ノイズをカットする機能)を解放した時のようなノイズが混入。
- 現地調査: ノイズ発射源を特定するため現地に赴き、タクシーのエンジンを始動させると広帯域の不要電波発射が確認されたことから、車内をプローブアンテナと測定器を使用して調査を実施した結果、運転席横のシガーソケットに接続されていた「USBカーチャージャー」が発生源であることを特定した。

タクシー車内のUSBカーチャージャー設置状況

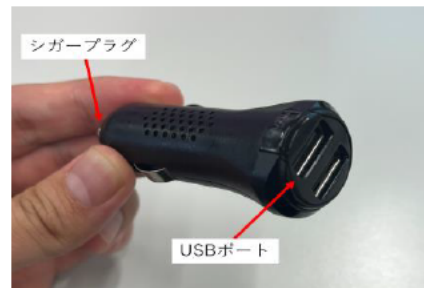
障害原因のUSBカーチャージャー

- タクシー会社からUSBカーチャージャーの提供を受け、総合通信局のシールドルーム内で不要電波の再現性の調査を実施、USBカーチャージャーには2つのポートがあり、現場の車内ではコードだけが接続されている状態であった。調査の結果は「①単体を電源に接続すると弱いレベルの不要電波が発生」、「②USBカーチャージャーに接続したUSBケーブルからスマートフォンを充電すると不要電波が増大」することが確認された。
- 当該USBカーチャージャーはメーカー不詳のため製造者の特定が困難であることから、今後も類似の事案発生に注視していくこととしています。

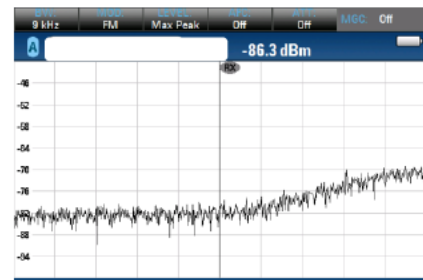
①USBカーチャージャー単体の不要電波

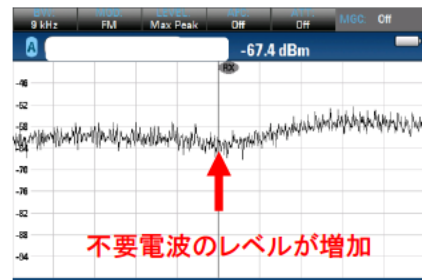
②スマートフォンを接続し充電時の不要電波
