京都行政評価事務所(所長：丸山 諭)

## 「気象観測成果の活用の促進等に関する行政評価・監視」の結果に基づく通知

平成19年3月28日  
近畿管区行政評価局長から  
大阪管区気象台長に通知

## 資料2 気象台観測施設の実地調査により把握した主な事例

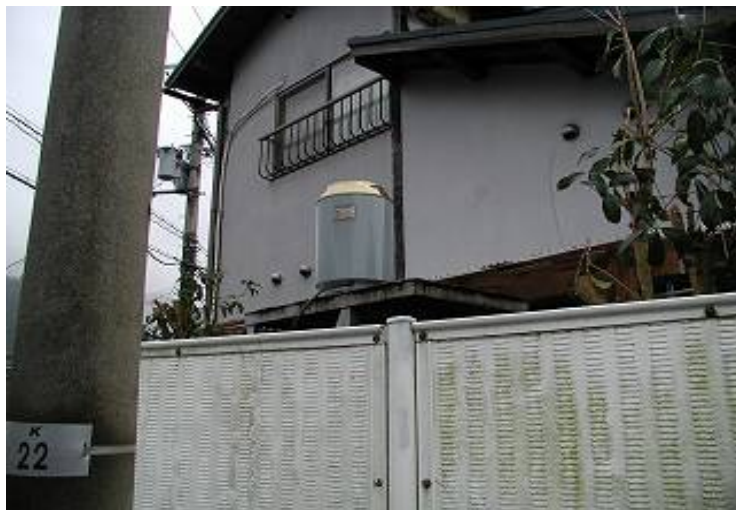
本庄地域雨量観測所(京都府)

- 設置環境が不適切であり風向風速によっては、雨量、風の観測に影響があるもの (具体的な状況は別添資料2を参照)  
常緑樹、フェンスに近接して雨量計を設置しているもの(箕面地域雨量観測所)、建物、常緑樹に近接して雨量計を設置しているもの(本庄地域雨量観測所)、ベランダ端に雨量計を設置しているもの(河内長野地域雨量観測所)、観測所周辺に高層建築物が建設されているもの(京都地方気象台)
- 維持管理が不適切であり観測への影響が懸念されるもの (具体的な状況は別添資料2を参照)  
雨量計防塵網が脱落しているもの(堺地域気象観測所)、観測所のフェンスが破損しているもの(美山地域気象観測所)、観測所が高い樹木に囲まれているもの(鷲峰山(じゅぶさん)地域雨量観測所)

雨量計と建物、樹木、電柱が近接し、風向風速によって雨量観測に影響

大阪管区気象台は、次の措置を講じるとともに、京都地方気象台に対し、同様の措置を講じるよう指導する必要がある。観測精度の保持・向上を図る観点から、管理する観測所について観測環境の点検を実施し、観測所の移設等観測環境の改善を要するとみられるものや維持管理上支障のあるものについて、改善方策を速やかに検討し所要の措置を講じること。

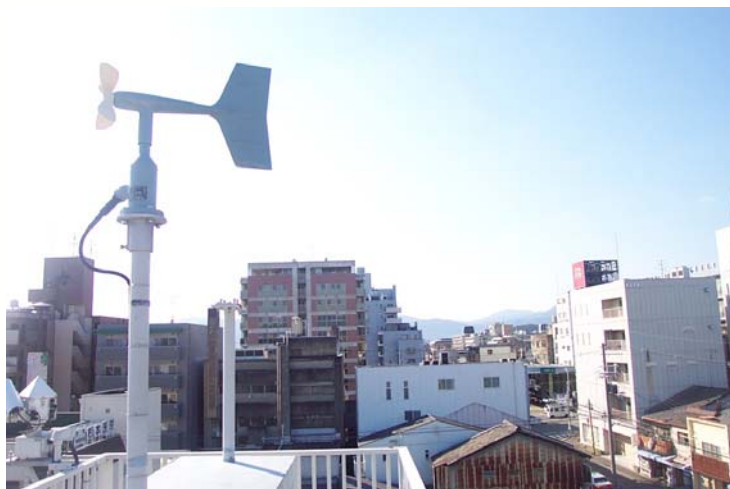
京都地方気象台(京都府)

観測所周辺に高層建築物が建設されており、風向風速によって風の観測に影響

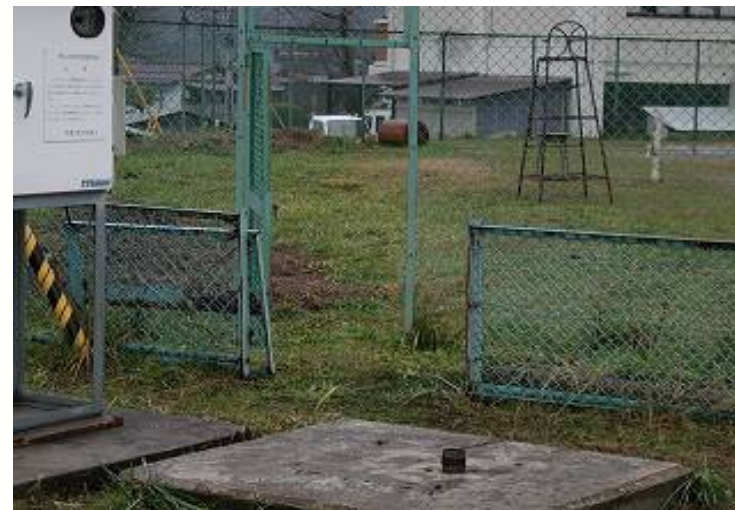
美山地域気象観測所(京都府)

観測所のフェンスが破損しており、超音波式積雪計の測定範囲内に人や動物が入り込み観測に影響が出ることが懸念される

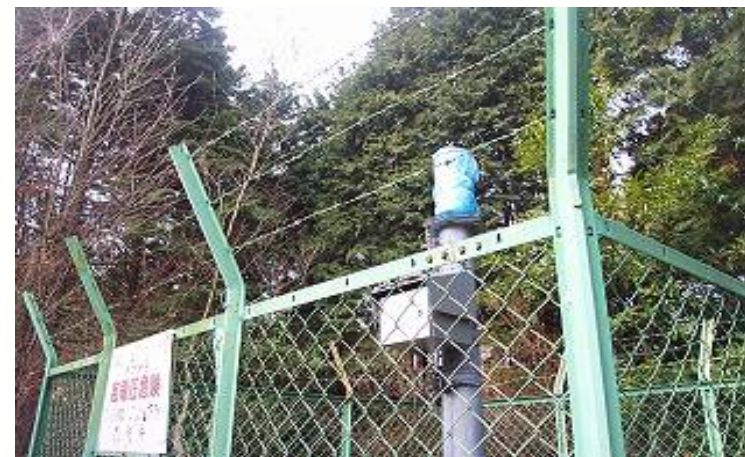
鷺峰山地域雨量観測所(京都府)  
じゅぶさん

雨量計の周囲三方向が樹木に囲まれ、距離が10メートルに満たないことから、風向風速によって雨量観測に影響

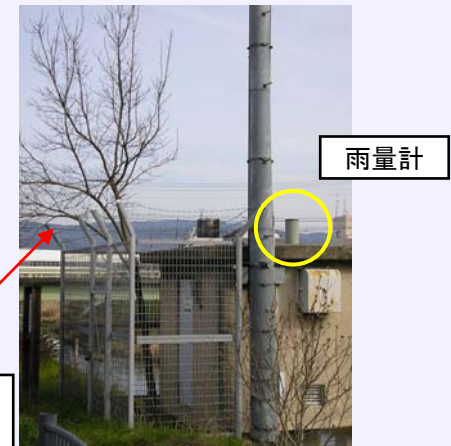
- ・ 大阪管区气象台が、平成15年度から18年度に実施した観測環境調査の結果、気象庁でデータを利用することが不適当と指摘した観測施設13か所及び移転が望ましいと指摘した3か所の計16か所を当局が現地調査した結果、一部改善の効果が確認されたものが3か所みられたが、大阪管区气象台がデータの利用の中断や移転を必要とすると判断した事項の多くは未改善。
- ・ **京都地方气象台が、平成16年度に実施した観測環境調査の結果、気象庁でデータを利用することが不適当と指摘した観測施設2か所のうち1か所を京都行政評価事務所が現地調査した結果、未改善。**

京都地方气象台が、平成17年1月13日に調査した結果、観測所の敷地(フェンス)内に落葉樹が隣接し、落ち葉の侵入が予想されるので伐採が望ましいと府に通知(18年5月)。当事務所が19年2月に現地調査したところ、改善措置(樹木の伐採)は未だ採られていない。
