行政サービスに関する調査

事 例 表

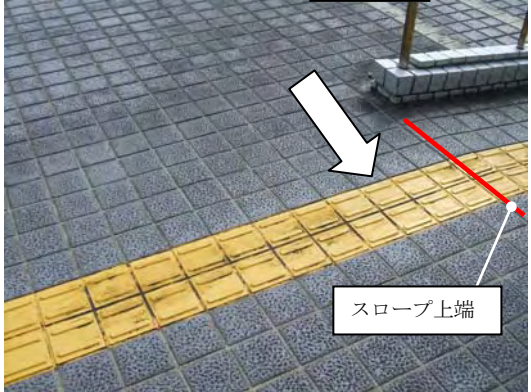
<p>スロープ上端</p>
3	鹿児島地方法務局霧島支局（単独庁舎）	点字案内板を設置し、そこに至る点状ブロック及び線状ブロックを設置しているが、案内板と点状ブロックの間に障害物（掲示板）を設置している（調査後、改善済み）

事例 番号	機関名 (庁舎名)	事例の内容	写真
1	鹿児島財務事務所名瀬出張所（名瀬合同庁舎）	外部歩道に接する部分が点状ブロックとなっていない（線状ブロックとなっている。）。	  <p>歩道</p> <p>敷地境界</p>
2		正面玄関前スロープの上端に点状ブロックがない（連続した線状ブロックとなっている。）。

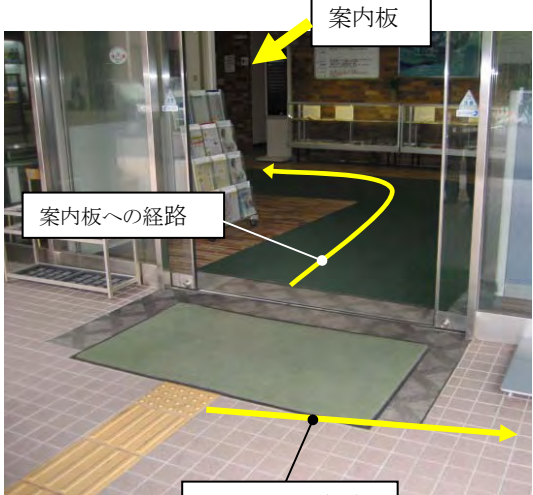
事例番号	機関名 (庁舎名)	事例の内容	写真
1	鹿児島地方法務局（単独庁舎）	<p>玄関ホールに点字による庁舎の案内板(矢印部分)が設置されているが、点状ブロック及び線状ブロックは玄関自動扉の外で途切れている。</p> <p>また、玄関脇(右側)に車いす使用者用のチャイムが設けられているものの、視覚障害者の利用は想定されておらず、上記ブロックは呼出し設備まで敷設されていない。</p>

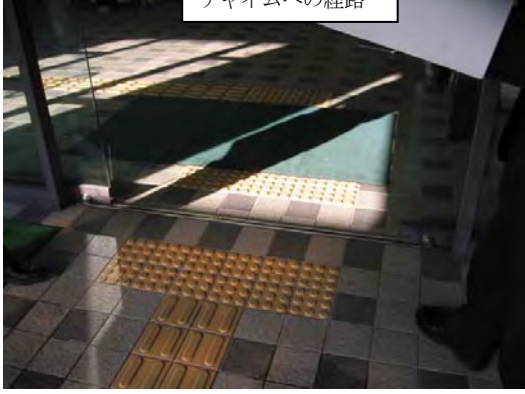
2	鹿児島地方法務局川内支局（川内地方合同庁舎）	<p>玄関の点状ブロック及び線状ブロックが、足拭きマットで覆われている（調査時後、改善済み）。</p>

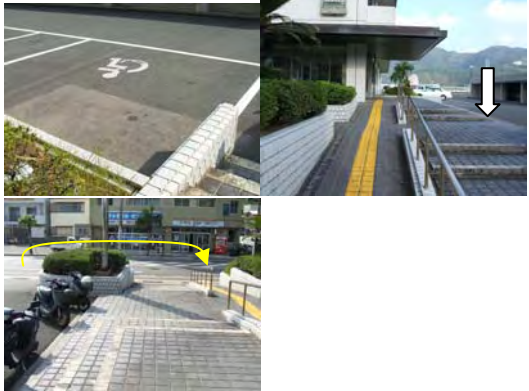
事例番号	機関名 (庁舎名)	事例の内容	写 真
1	鹿児島財務事務所名瀬出張所（名瀬合同庁舎）	車いす使用者用駐車施設から利用居室までの距離が長く、車路を通行しなければならない。

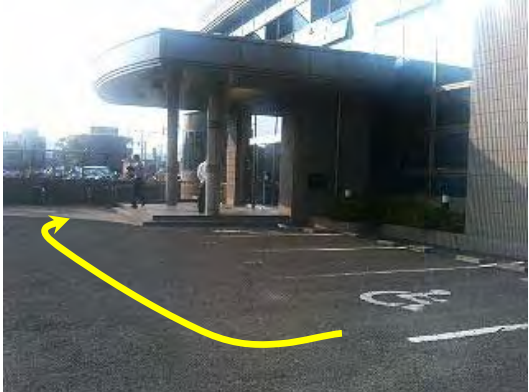
2	加治木社会保険事務所（単独庁舎）	<p>車いす利用者用駐車場が玄関近くに設置されておらず、玄関スロープまで車路を通行しなければならない（矢印）。</p> <p>玄関スロープから最も近い玄関脇のスペースは一般車用駐車場（軽自動車用）とされている。</p>

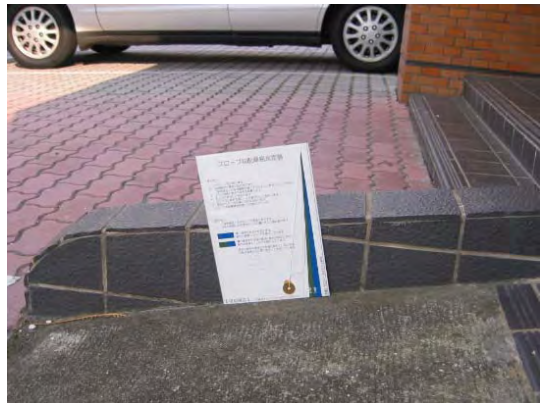
事例 番号	機関名 (庁舎名)	事例の内容	写 真
1	鹿児島地方法務局川内支局 (川内地方合同庁舎)	玄関前の傾斜路の勾配が12分の1を超えており、利用円滑化基準を満たしていない。	 
2	奄美大島社会保険事務所 (単独庁舎)	玄関スロープ（玄関に向かって左側に設置）が利用円滑化基準を満たしていない。 勾配：1/12を超過 手すり：なし	 
3	鹿児島南社会保険事務所 (単独庁舎)	車いす使用者用駐車場に設けられている傾斜路の勾配が12分の1を超えており、利用円滑化基準を満たしていない。

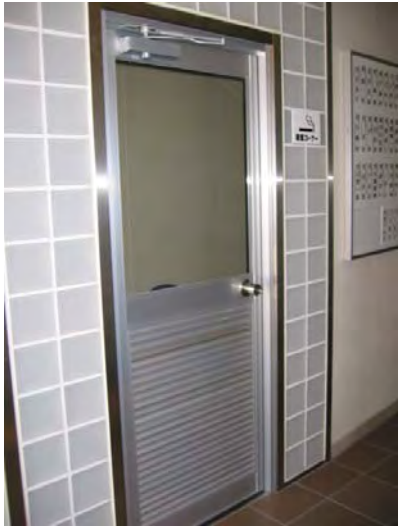
事例 番号	機関名 (庁舎名)	事例の内容	写 真
1	鹿児島労働基 準監督署（単 独庁舎）	喫煙スペース出入口が 開き戸で幅が75 cm程度と なっている。

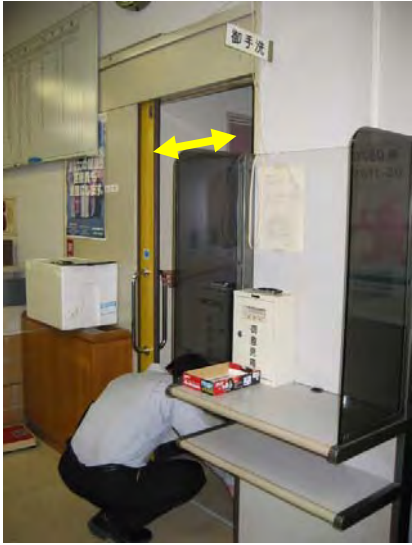
2	鹿児島南社会 保険事務所 (単独庁舎)	車いす使用者用便所の 出入口の幅（矢印）が引き 戸で幅約75 cm程度となっ ている。
