官公庁におけるバリアフリー化の 推進に関する行政評価・監視 《評価・監視結果に基づく通知》

総務省三重行政評価事務所(所長:井上則雄)は、平成18年8月から11月にかけて標記行政評価・監視を実施し、その結果に基づき、平成18年12月1日、関係機関に対して、改善事項を通知しました。

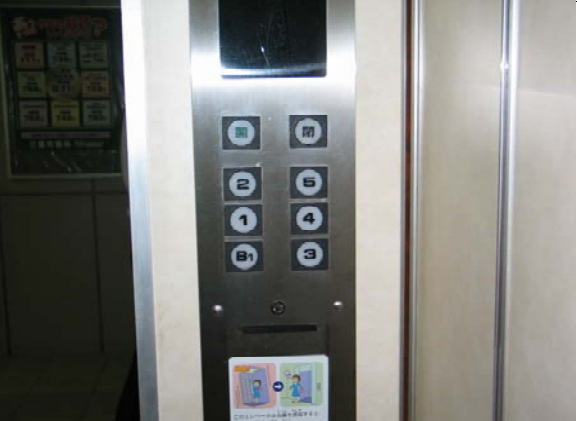
(7)	昇降装置(エレベーター)			
概況	調査対象施設数(a)	事例該当庁舎数(b)	事例件数	割合(b/a)
	9	2	4	22.2%
内容例	エレベーター内の押しボタンに点字表示がないもの			
	<p>利用円滑化経路を構成するエレベーターの制御装置には、車いす使用者用のものを除き、点字により表示する等により視覚障害者が円滑に操作できる構造としなければならないが、乗降ロビーの制御装置には点字表示しているが、かご内の制御装置には点字表示されていないものがある。</p>			
	該当事例		点字表示された例

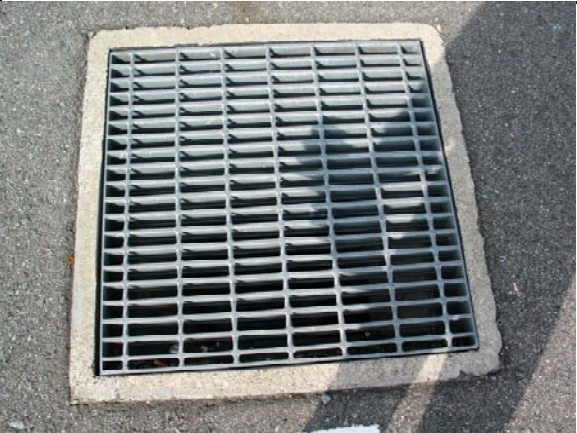
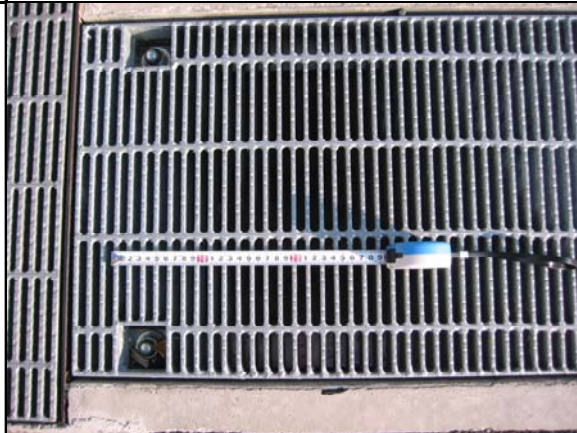
(8)	その他			
概況	調査対象施設数(a)	事例該当庁舎数(b)	事例件数	割合(b/a)
		5	5	
内容例	排水溝の蓋が杖先や車いすのキャスターが落ち込む恐れのある構造になっているもの			
	<p>施設内通路には排水溝等が設置されており、蓋がしてあるが、その蓋に設けられた溝が2.5cmと広く、白杖の先や車いすのキャスターが落ちてしまう可能性がある</p>			
	該当事例		溝の間隔が狭い例

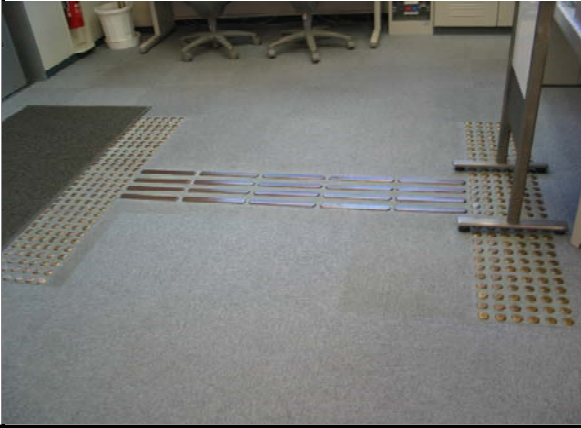
(2)	運用			
概況	調査対象施設数(a) 34	事例該当庁舎数(b) 19	事例件数 25	割合(b/a) 55.9%
内容例	視覚障害者誘導用ブロックの上に障害物がかかっているもの			
	受付を案内している視覚障害者誘導用ブロックの上に案内板が置かれている。			
	該当事例
