踏切道の安全確保に関する行政評価・監視結果  
－遮断機のない踏切道等を中心として－

平成19年11月30日

中国四国管区行政評価局

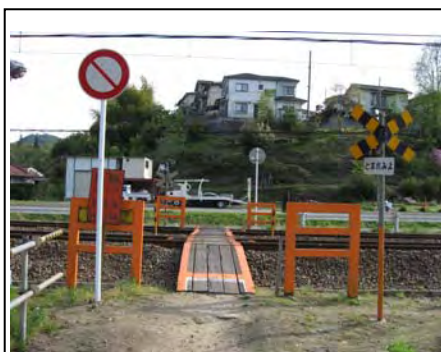
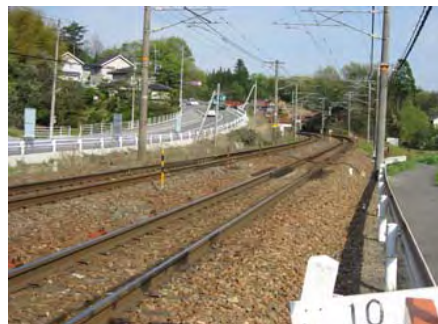
事例1: 堀川踏切(広島県内4種踏切、山陽本線、白市駅—西高屋駅)

線路左から起点寄(福山駅方面)を見る

- 複線区間で踏切延長が9.7メートルと長い。
- 踏切の左右とも、福山駅方面からくる列車の見通しが170mから190メートルと悪く、また、列車の踏切通過速度(最高)が70km/hと速いことから、計算上、列車が視認されてから、8.7秒から9.7秒で列車が踏切に到着する状態となっている。
- 平成17年1月及び18年12月に死亡事故が発生している。

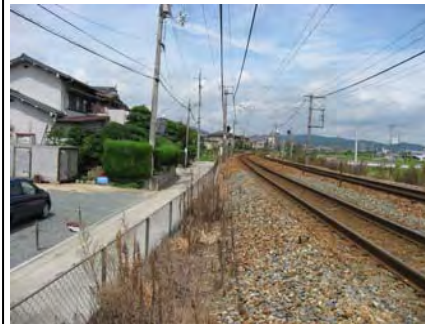
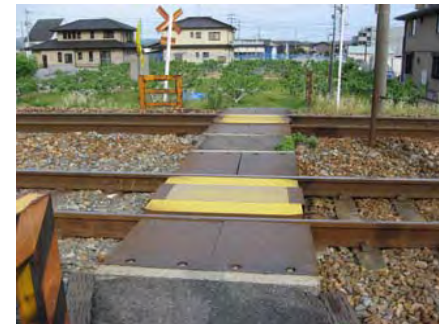
事例2: 東新涯2踏切(広島県内4種踏切、山陽本線、松永駅—東尾道駅)

線路右から起点寄(福山駅方面)を見る

- 複線区間で踏切延長が9.9メートルと長い。
- 列車の踏切通過速度(最高)が104km/hと速いことから、踏切通行者の視点から見た場合、列車が遠くにあるように思えても、その判断以上に速く列車が接近している場合もあると考えられる。
- 平成7年9月と18年7月に死亡事故が発生している。

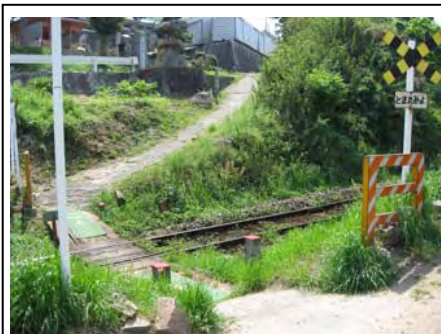
事例3: 戸坂第1踏切(広島県内4種踏切、芸備線、安芸矢口駅-戸坂駅)

踏切の全景

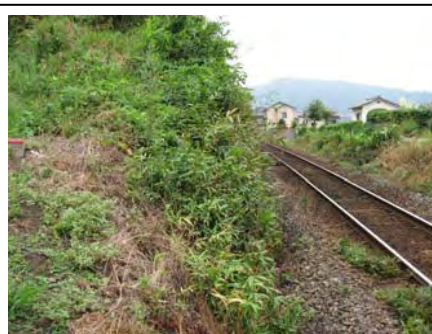
踏切から終点寄(広島駅方面)をみる

- 踏切から終点寄(広島駅方面)をみると、線路がカーブしていることと、山肌が踏切直前までせり出していることから、列車の見通しが10メートルと悪く、計算上、列車が視認されてから、概ね1.0秒で当該踏切に到達する状態となっている。

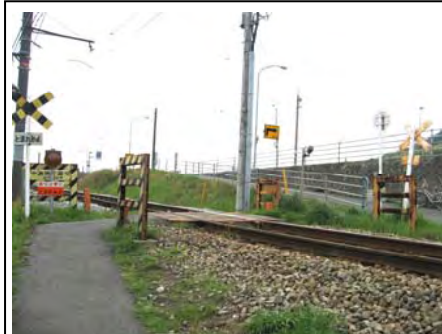
事例4: 中島第3踏切(広島県内4種踏切、可部線、上八木駅-中島駅)

踏切の全景

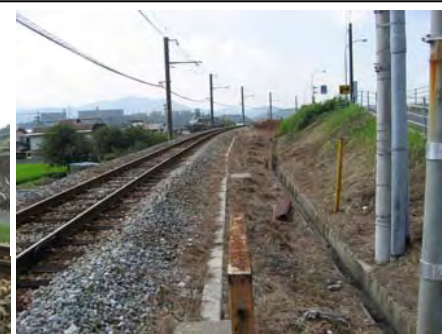
踏切から起点寄(横川駅方面)をみる

- 踏切の左右とも、線路が大きくカーブしていることもあって、起点寄(横川駅方面)の列車見通しが130メートルから155メートルと悪く、計算上、列車が視認されてから7.2秒から8.5秒で踏切に到着する状態となっている。
- 平成13年12月、事故が発生している。

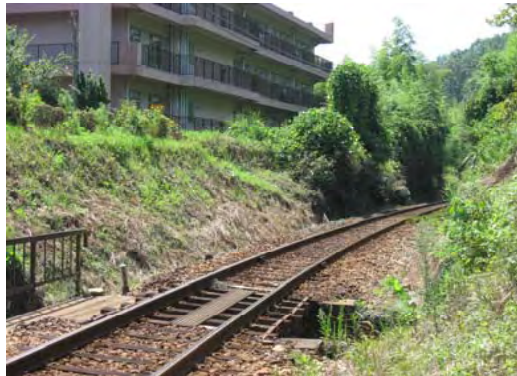
線路敷地直前まで山肌が迫っており、また、線路がカーブしていることもあって、見通しが悪い。

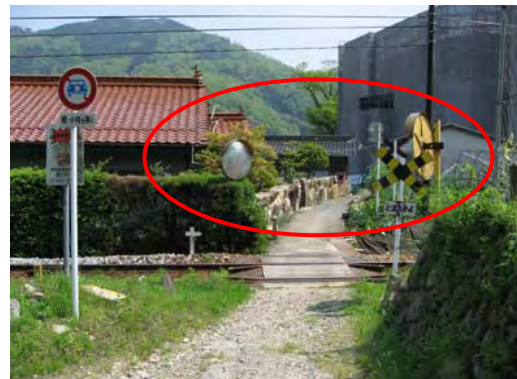
カーブミラーが設置され、列車の接近を確認しやすい。

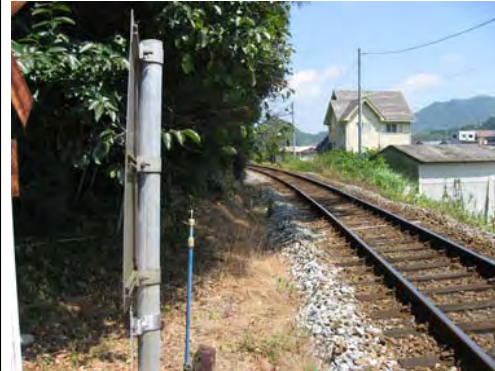
木が線路敷地直前まであり、また、線路がカーブしていることもあって、見通しが悪い。

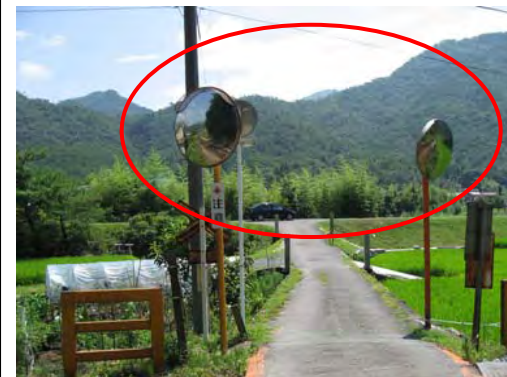
カーブミラーが設置され、列車の接近を確認しやすい。

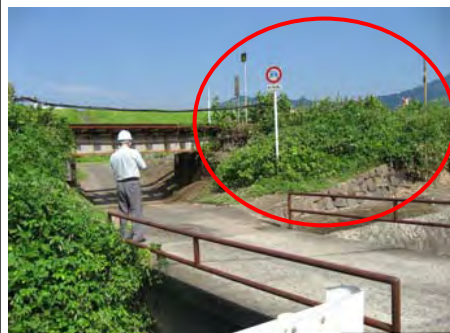
事例7: 矢口川踏切(広島県内4種踏切、芸備線、安芸矢口駅-戸坂駅)

雑草が繁茂して踏切道に向かう道路がなくなっており、通行不能となっている。

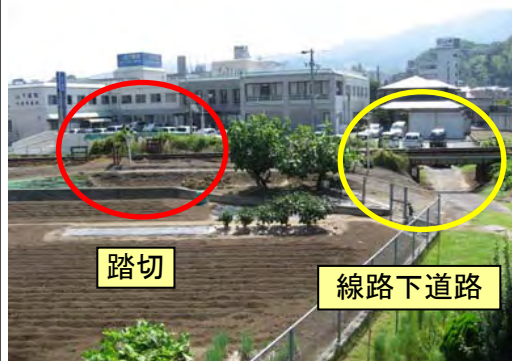
踏切道の南約23メートルの位置に線路下を通る道路があり、踏切道を通らなくても当該道路の通行が可能であるので、踏切道を横断する必要が乏しい。

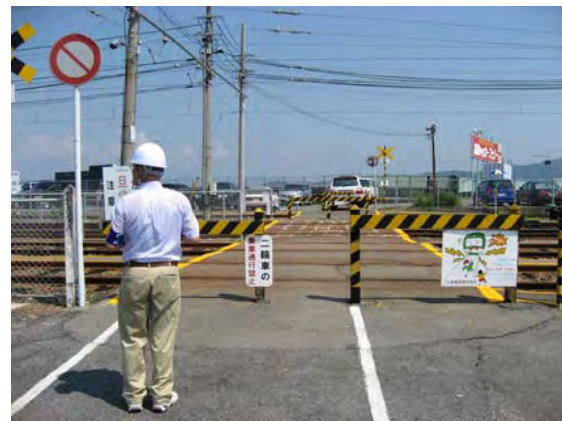
事例8: 宮島構内1(広島県内4種踏切、宮島線、宮島駅構内)

- 当該踏切は、一般向け駐車場と関係者専用駐車場をつなぐ通路となっている。なお、公道が別にあるので、当該踏切がなければ通行に支障があるという状況はみられない。
- 鉄道交通量(1日)282本と踏切通過本数が極めて多いうえに、踏切横断の線路本数5本、踏切長さ23.4メートルと、踏切を渡り切るのに相当の時間を要する踏切である。

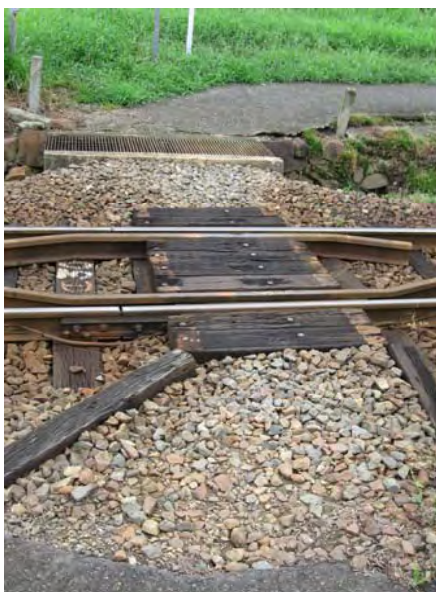
事例9: 畑踏切(広島県内4種踏切、芸備線、上三田駅構内)

踏切道(踏切長6.0メートル)の路面について、線路の回りは舗装(木)されているが、その他の部分は碎石が敷き詰められているだけである。

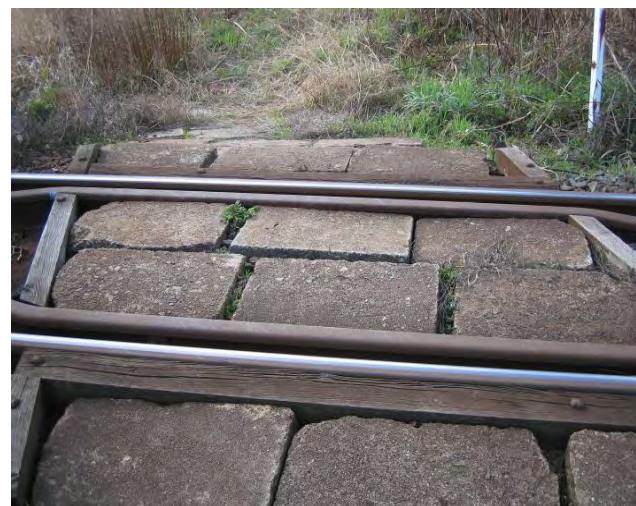
事例10: 事例10: 寺津1踏切(島根県内4種踏切、北松江線、松江イングリッシュガーデン前駅構内)

踏切道路面に段差や大きな隙間があり、歩行者、自転車が通行する場合転倒等のおそれがある。

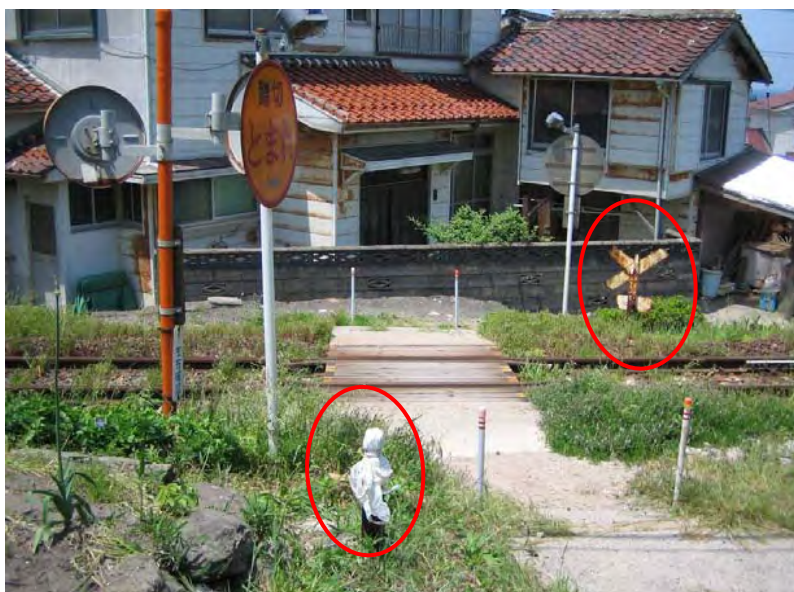
事例11：山城踏切(島根県内4種踏切、山陰本線、波根駅構内)

警標が1本倒壊し、もう一方の警標は破損している。

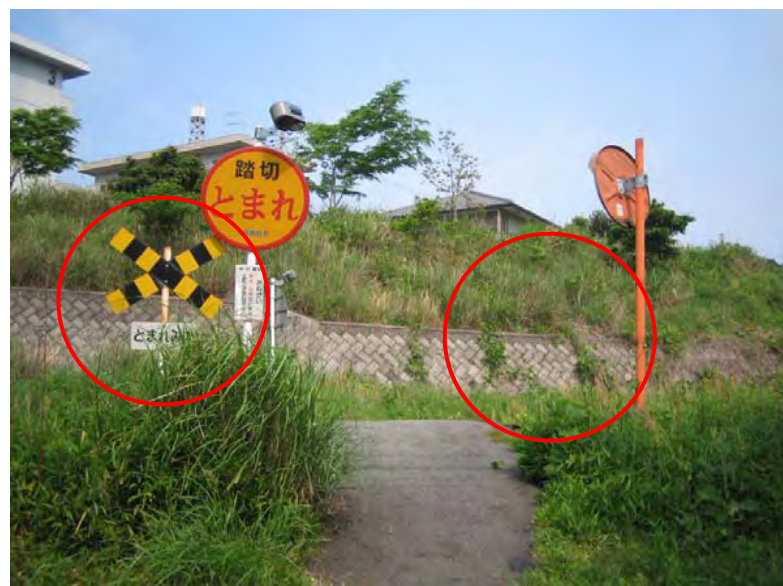
事例12：神田踏切(島根県内4種踏切、山陰本線、石見津田駅ー益田駅)

警標が、破損により、片側にしかない。

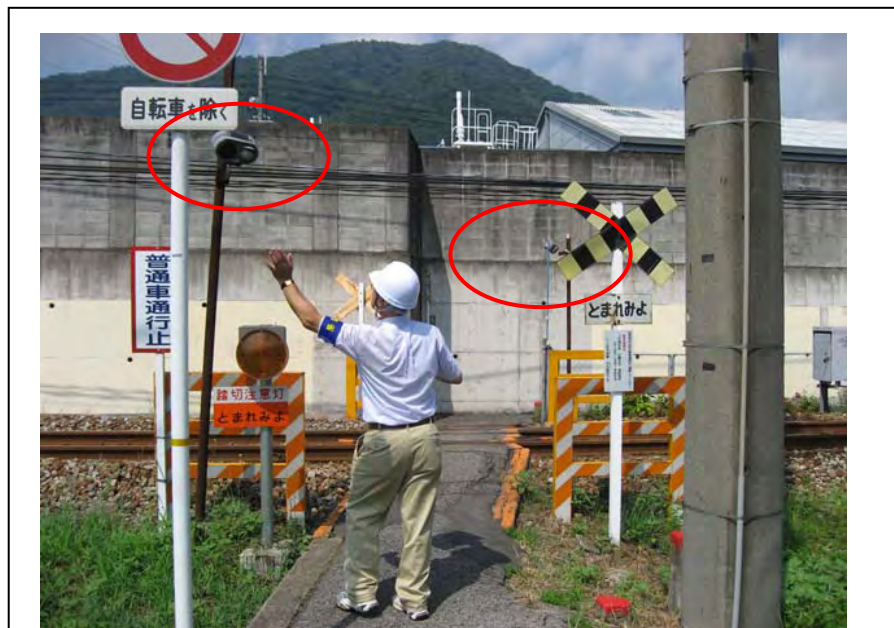
事例13:大元踏切(広島県内4種踏切、可部線、上八木駅-中島駅)

踏切両側の2基のメッセージロボとも音声を発しない。

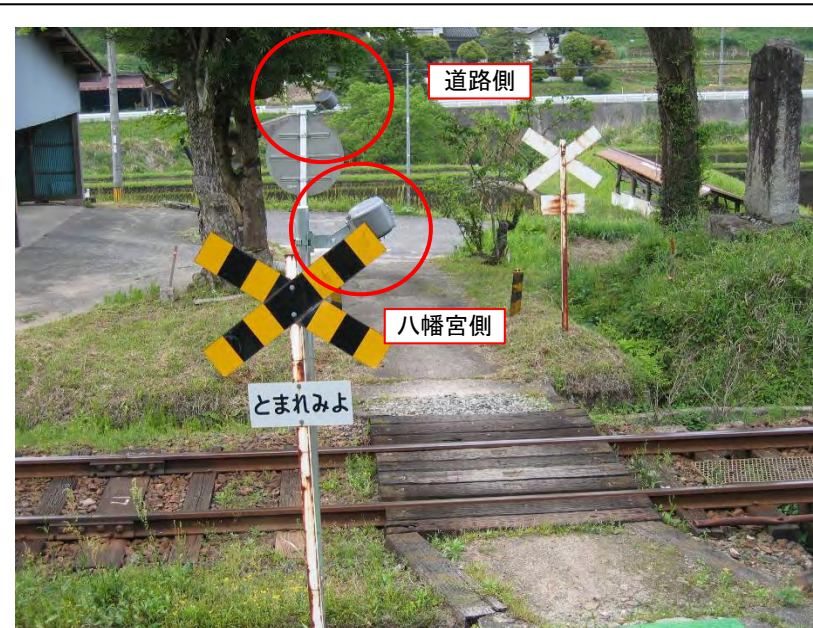
事例14:宮の下踏切(島根県内4種踏切、木次線、下久野駅構内)

メッセージロボ2基のうち、八幡宮側は全く反応せず、道路側も2回に1回程度の通過時にしか反応しない。

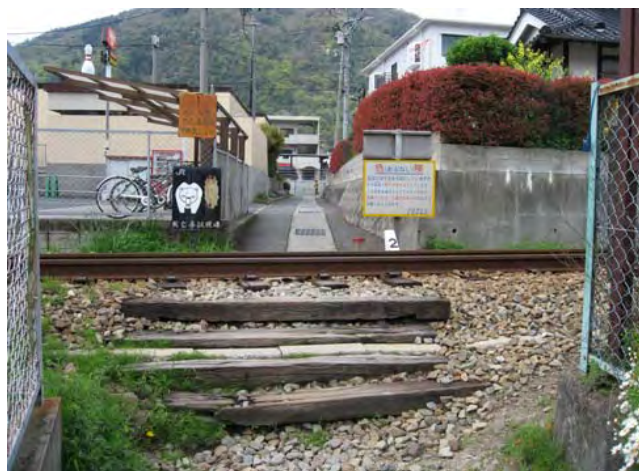
事例15:生活道(可部線、中島駅ー可部駅)

- 平成17年7月及び18年12月に、生活道通行者の死傷事故が発生している。
- 当該生活道は、線路際まで家屋の塀があること、また、線路がカーブしていることなどから、列車見通しが悪い。

当該生活道は、平成19年8月末、鉄道事業者と地元市が連携して、住民(町内会等)を粘り強く説得し、通り抜けできないようフェンスで閉鎖する措置が図られている。

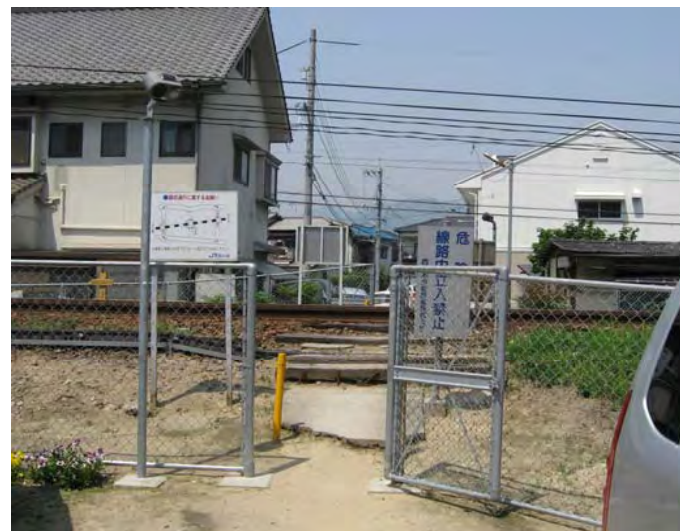
事例16:生活道(芸備線、安芸矢口駅ー戸坂駅)

- 平成14年2月及び15年5月に、生活道通行者の死亡事故が発生している。
- 門扉が、開け放してある。

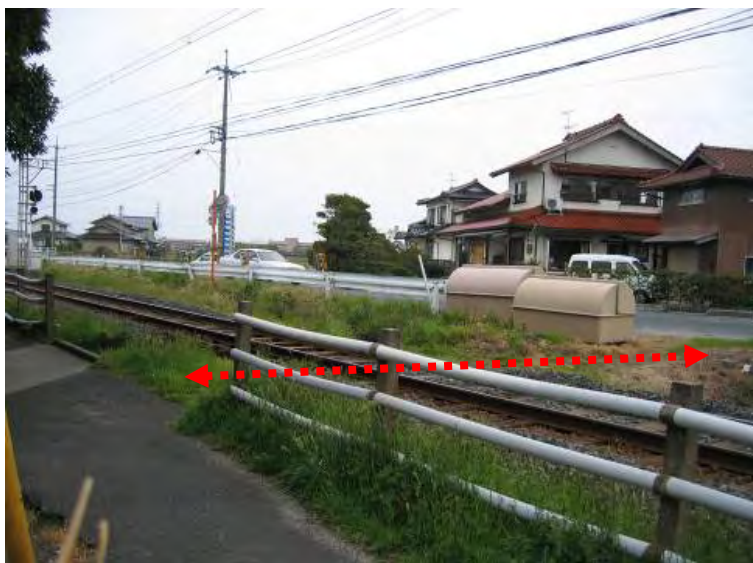
事例17:生活道(北松江線、川跡駅—大寺駅)

鉄道事業者は、生活道の実態を把握しておらず、危険である旨の立看板等による標示が、なされていない。

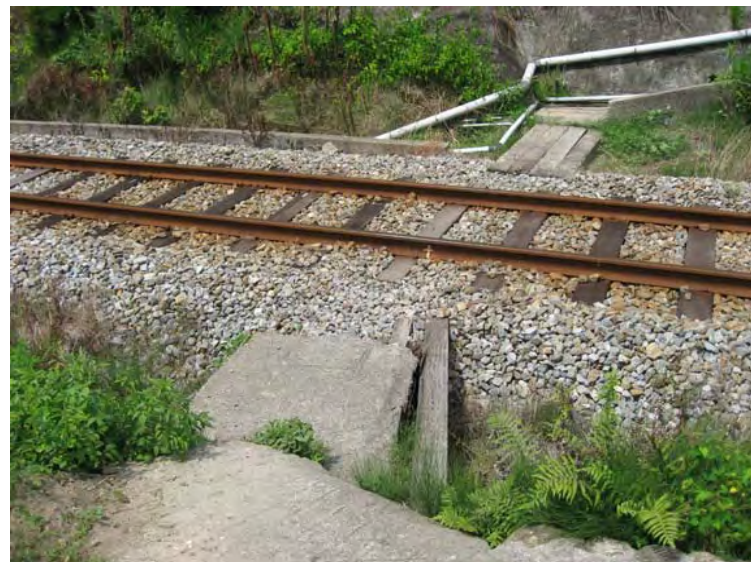
事例18:生活道(呉線、安登駅—安芸川尻駅)

付近住民の生活道として利用されている状況がみられたが、危険である旨の立看板等による標示が、なされていない。

なお、鉄道事業者は、当該生活道の存在を把握している。
