## 報道資料

自家用電気工作物の維持管理について不適切とみられた主な事例（写真）

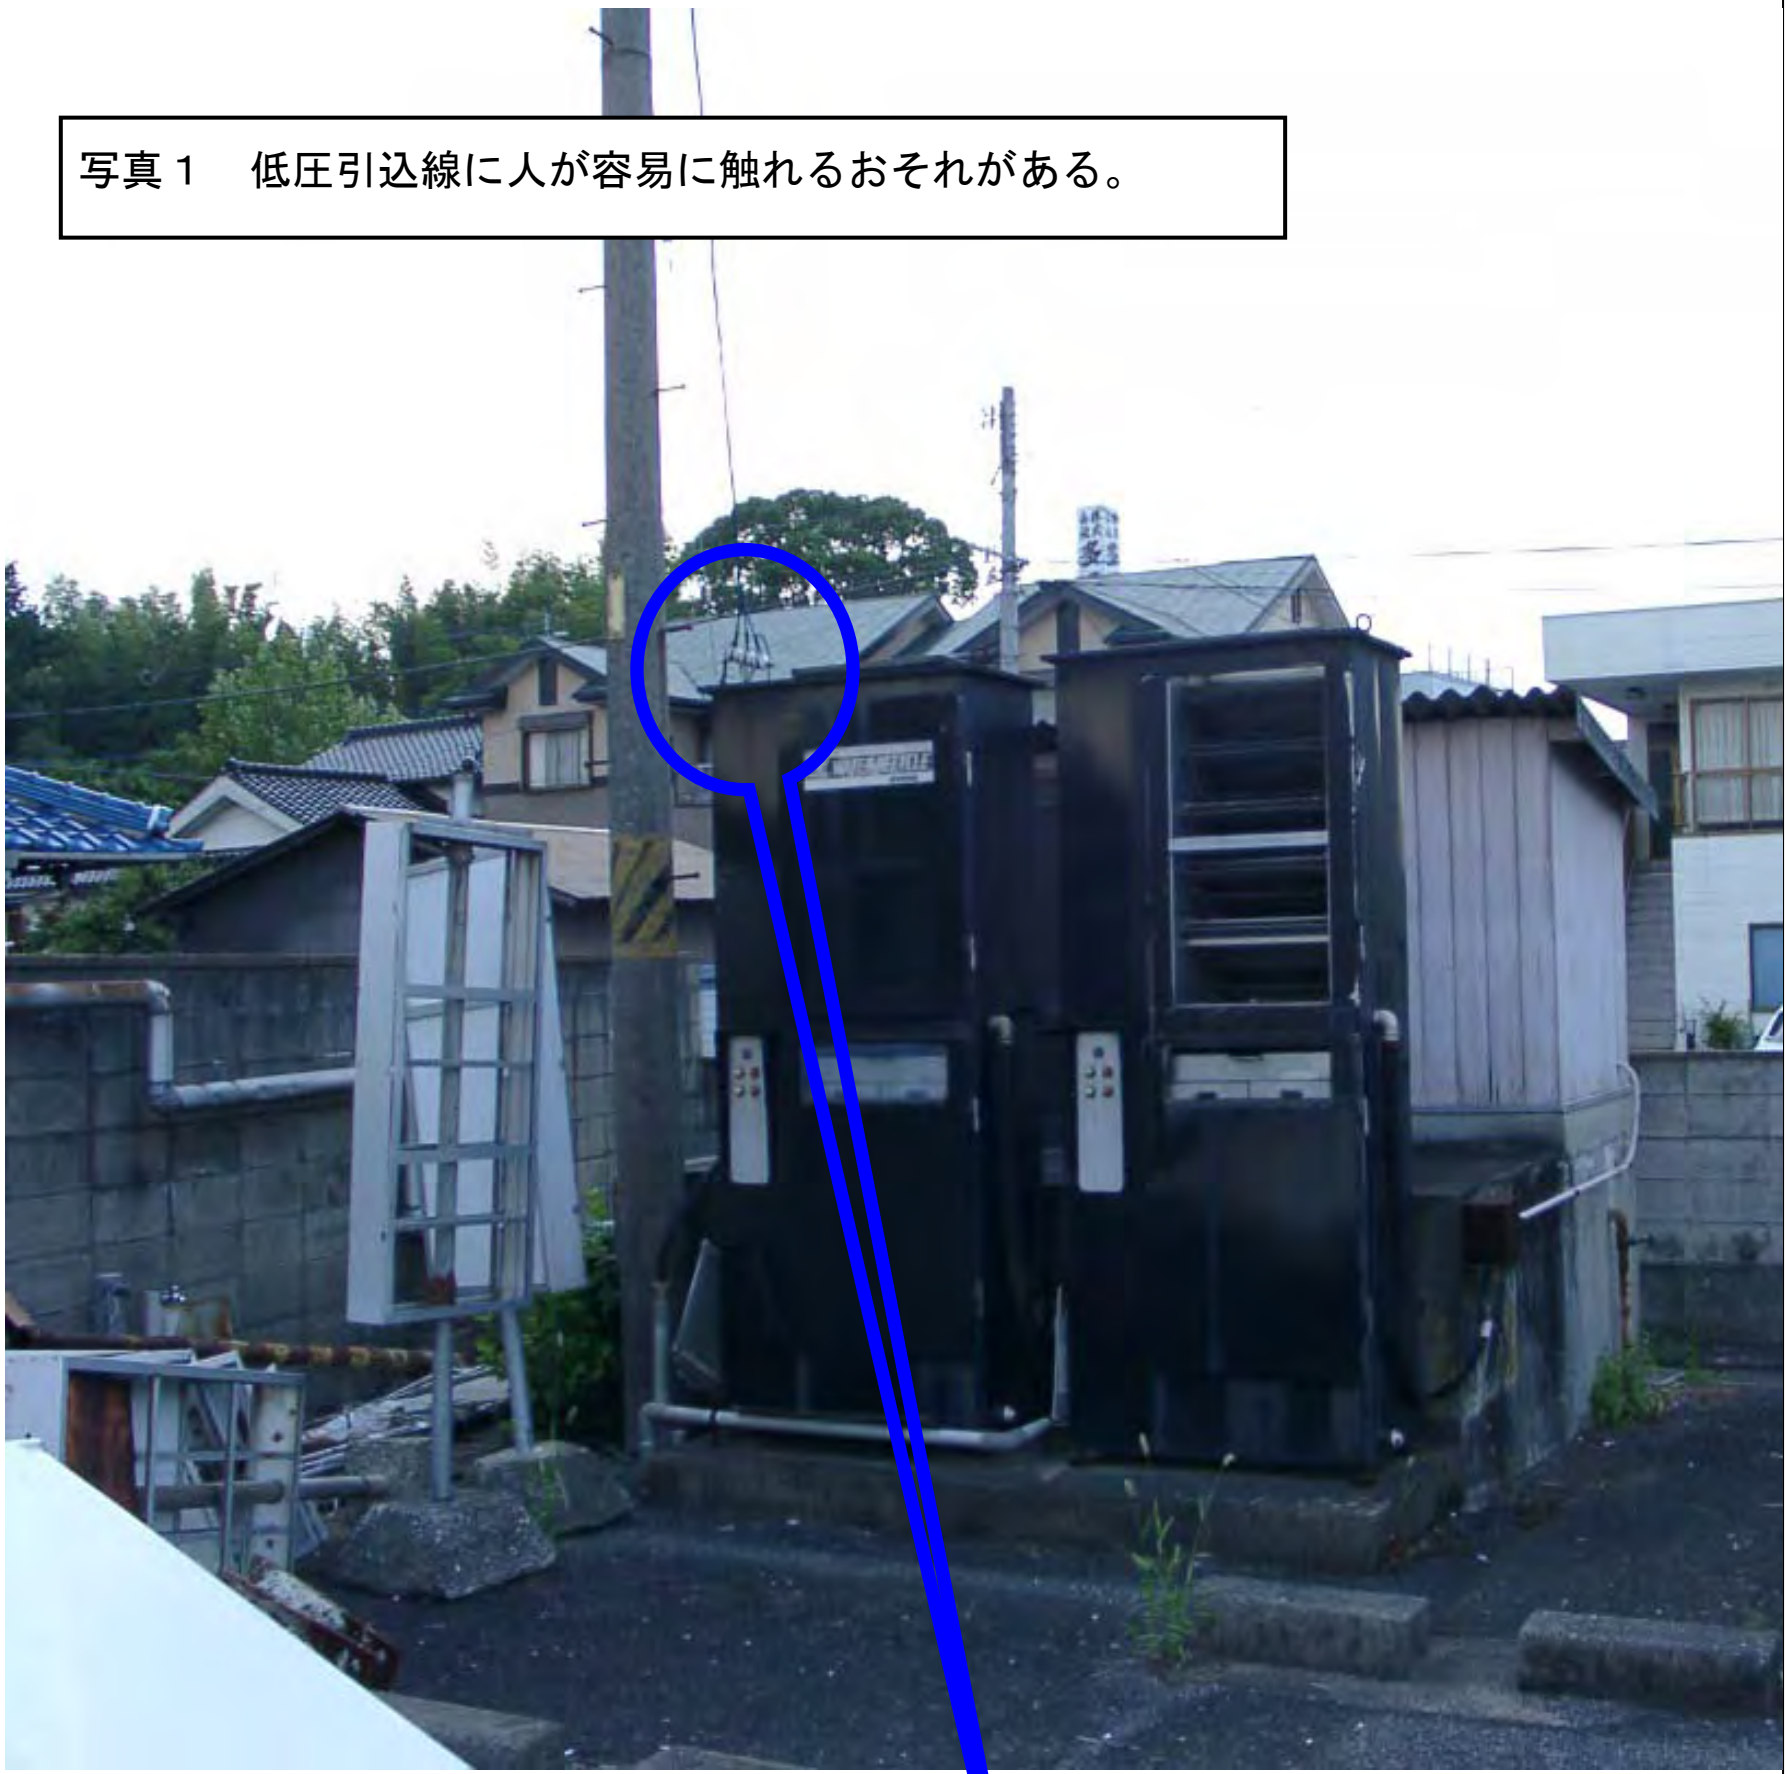
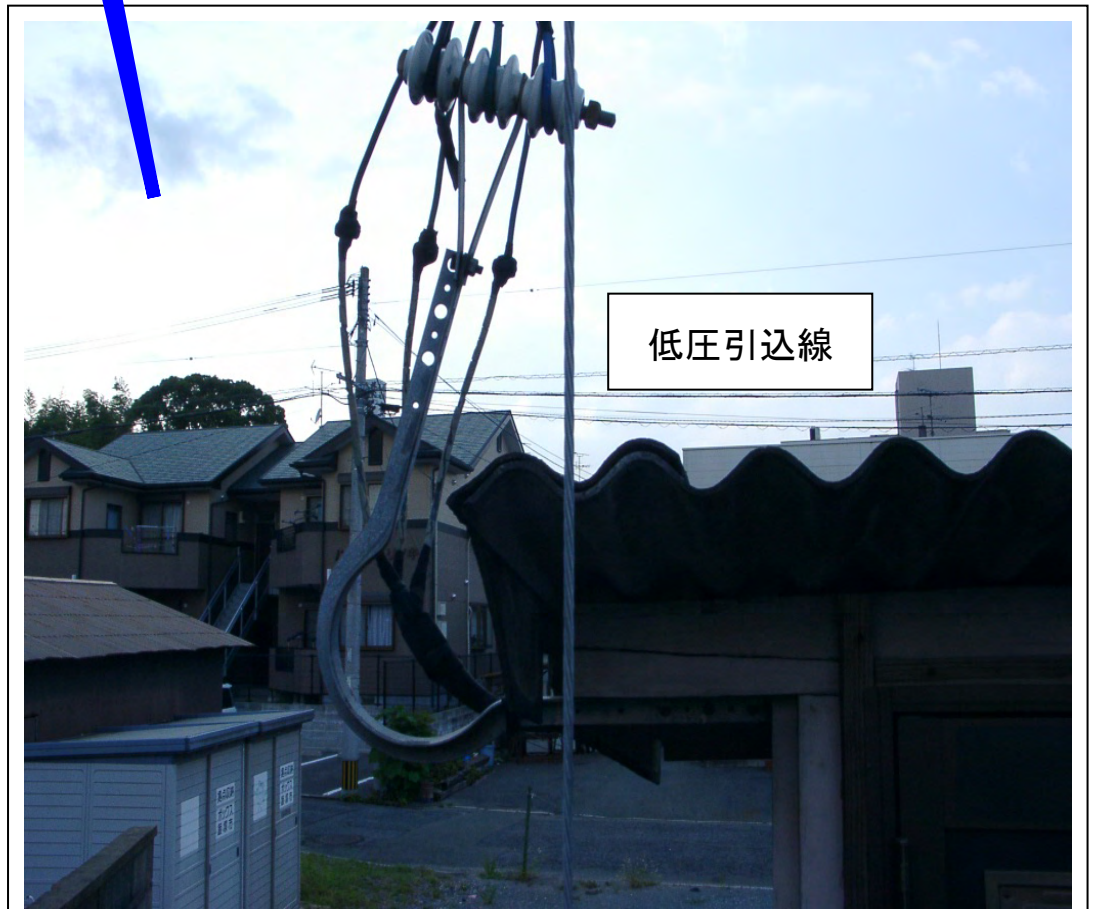
写真 1 低圧引込線に人が容易に触れるおそれがある。

事業所	① 電気工作物が技術基準に適合していないため、電気事故が発生するおそれがあるもの	事例数	② 近い将来、技術基準不適合になる可能性が高いと認められるもの等	事例数	③ 保安規程に定める点検を実施していないもの	④ 保安教育又は保安訓練が適切に行われていないもの
A 3	・洗車機の動力機械が設置されている建物に施設されている低圧引込線（屋外用ビニル絶縁電線以外の絶縁電線）に、人が容易に触れるおそれがある。	1	・洗車機の横に設置されている自動制御盤がさびで腐食し穴が開いており、水が入るおそれがある。	1	該当なし。	該当なし。
C 3	・当該事業所の東棟から高圧受配電設備（キュービクルに格納）へ通じる2階東側出入口の屋外側に、同棟の上部から架空電線が垂れ下がる状態で同棟に接触している。（注）キュービクル：受電用の機器を極力整理簡素化して、これに配線し、接地した金属箱内にコンパクトに収めた高圧受電設備。 ・当該事業所の東棟の玄関自動ドア（患者等が通行）の上部に、低圧配線（100ボルト用コード）が建物の屋外に向けて壁を貫通する状態で設置されている。	2	該当なし。	-	該当なし。	当該事業所の保安規程では、「電気工作物の工事、維持及び運用に従事する者に対し、電気工作物の保安に関する必要な事項について、保安協会の意見を聞いて教育を行うものとする」としている。 しかし、当該事業所では、保安規程に定める保安教育について、主任技術者が月次点検時に配布する保安協会作成の資料をファイルに綴り、保安担当者（職員複数名在籍）に回覧しているのみで、同規程の趣旨に基づいた保安教育が実施されているとは言えない。また、保安規程に定める訓練については、調査日現在、実施していなかった。
A 5	該当なし。	-	該当なし。	-	当該事業所では、平成14年8月以降、主任技術者未選任のため、自家用電気工作物の点検について、年次点検も含め、未実施であった。	当該事業所では、主任技術者未選任であり、保安教育及び保安訓練ともに実施していなかった。
B 2	該当なし。	-	・受配電設備に隙間があり、小動物が侵入するおそれがある。	1	該当なし。	該当なし。

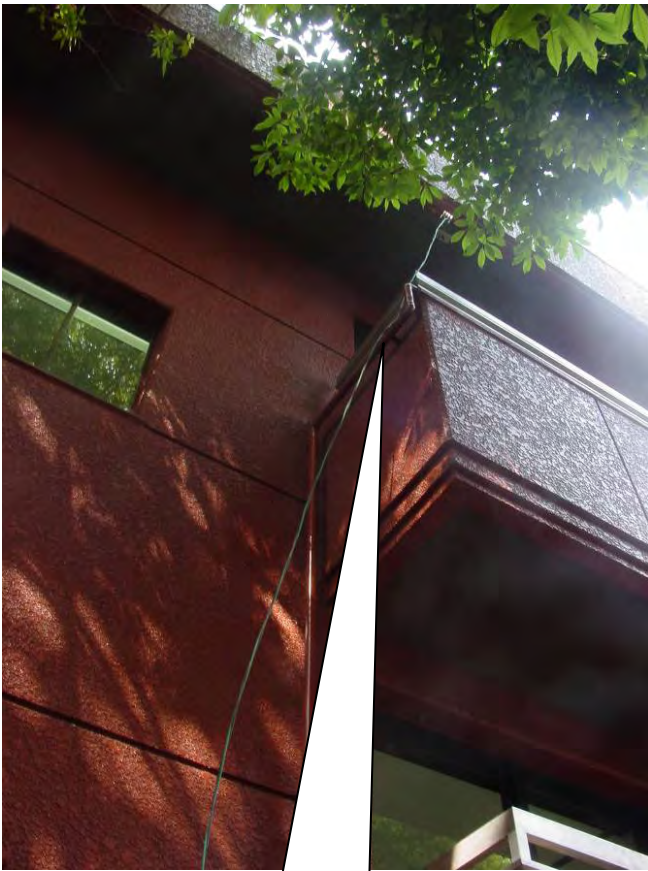
写真2 架空電線が垂れ下がっている。

架空電線が垂れ下がり、建  
物に接触

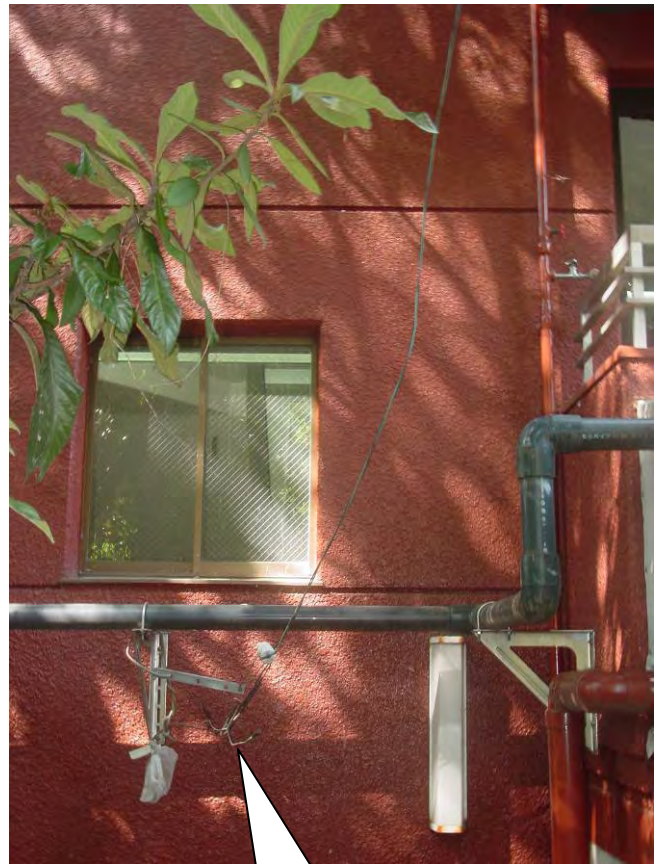
垂れ下がった架空電線の先  
端部

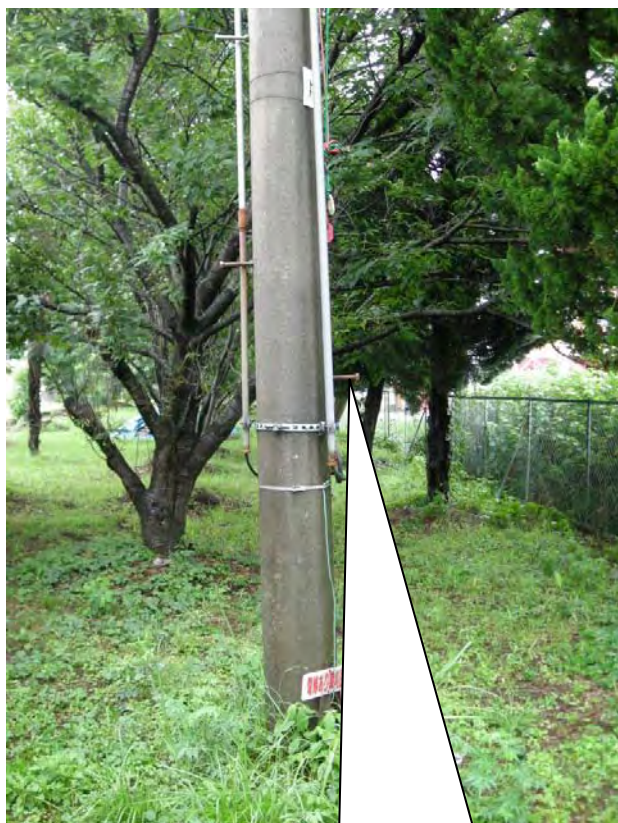
写真3 高圧引込みケーブル用の構内電柱の足場金具が1.8メートル未満の位置ある。

構内第1号柱の足場金具（1.8m以下に設置）

指導事項	(3) 高圧受配電設備の小動物進入対策 ○ 変圧器(高圧)を格納する建物の換気口の一部が破損し、小動物が侵入するおそれがある。
熊本	18	C12	指摘事項	① 構内電柱の足場金具が 1.8m 未満 高圧引き込みケーブルを支持している構内第 1 号柱及び第 3 号柱の足場金具が、1.8m 未満の位置(地上 1.2m 程度の高さ)に設置されている。

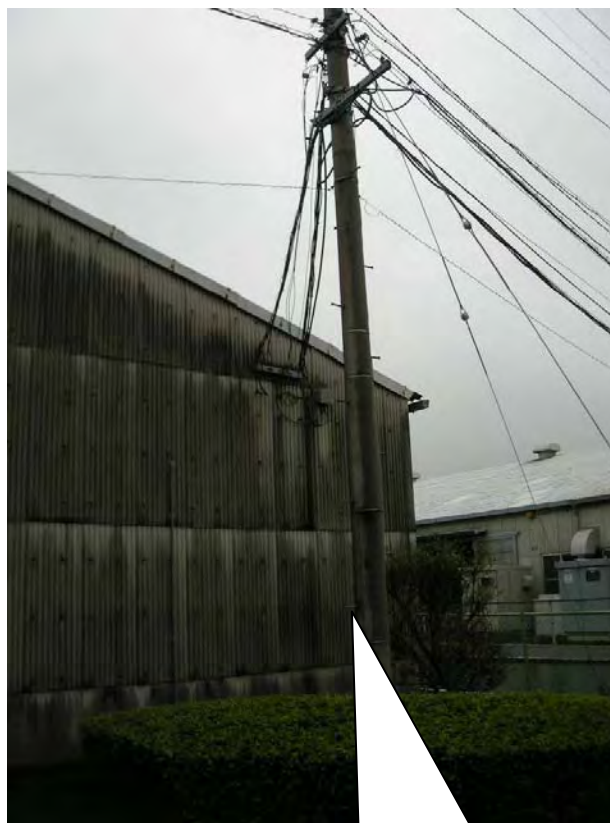
構内第3号柱の足場金具（1.8m以下に設置）

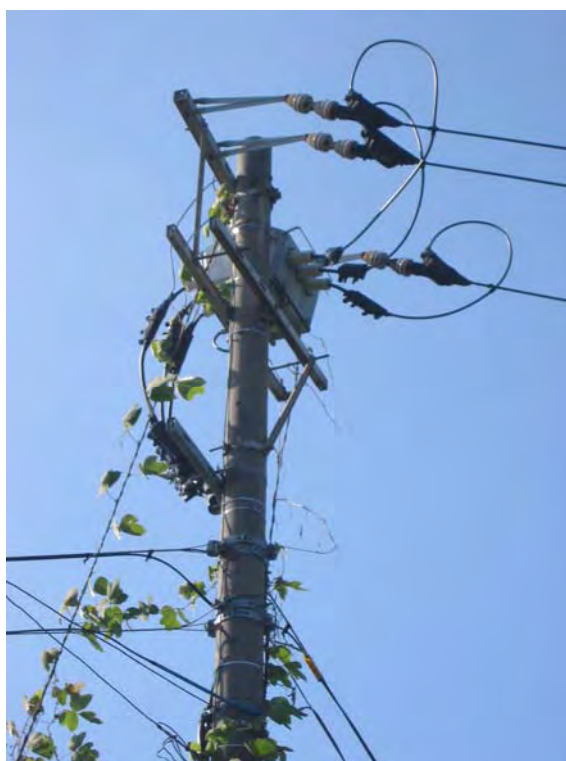
図2 植物が巻きついている構内1号柱

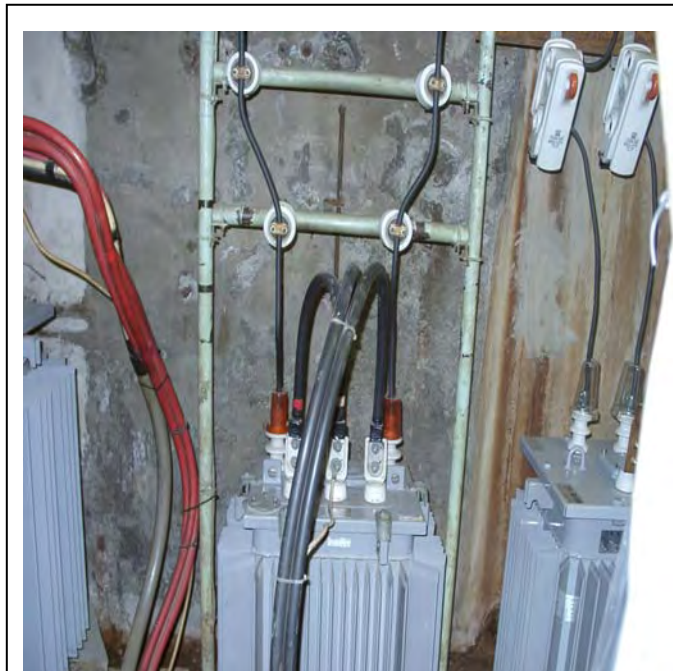
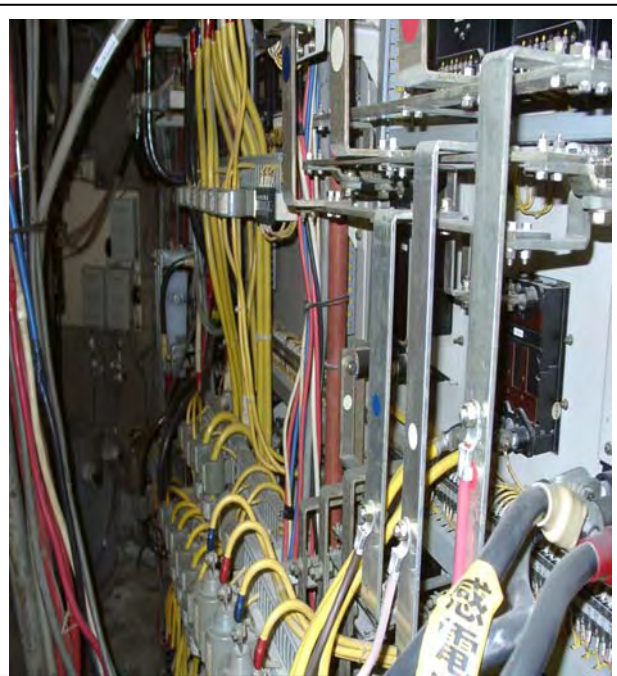
写真5 高圧受配電設備等の充電部に取扱者以外の者が容易に触れるおそれがある。

図1 高圧受配電設備等（地下1階）

A 7	該当なし。	-	・地下1階及び2階に設置されている高圧受電設備及び低圧配電設備の充電部に、取扱者以外の者が容易に触れるおそれがある。	1	該当なし。	該当なし。
B 4	・構内1号柱の区分開閉器及び電線路に植物が巻きついている。 ・高圧引き込みケーブルを支持している構内第1号柱の足場金具が、1.8メートル未満の位置（地上約1メートル程度の高さ）に設置されている。	2	該当なし。	-	該当なし。	該当なし。
A 8	・低圧の電路の絶縁性能が技術基準で定める絶縁抵抗値を下回っている。	1	該当なし。	-	当該事業所では、年次点検中に事故が発生し年次点検が中断しており、実地調査日現在、年次点検を1年5か月実施していなかった。	該当なし。
B 6	・第1受電所系及び第2受電所系の低圧回路の絶縁抵抗値が、平成17年2月実施の年次点検で技術基準に定める値を下回っている。	1	・本館屋上受電所の母線指示碼子にひび割れしている。	1	当該事業所では、平成17年度以降、年次点検を実施していなかった。	当該事業所では、電気関係に従事する社員が主任技術者を含め3人いるが、保安教育を実施していなかった。
A10	・建物の玄関に設置されているゲーム機につながっている低圧配線（100ボルト用コード）が、玄関自動ドアの開閉部に接触している。	1	該当なし。	-	当該事業所では、精密点検（年次点検）が実施されていない。	該当なし。
C 7	・高圧引き込みケーブルを支持している構内第1号柱の足場金具が、1.8メートル未満の位置（地上約1.5メートル程度の高さ）に設置されている。	1	該当なし。	-	該当なし。	該当なし。
B 8	該当なし。	-	・敷地内の樹木が、強風等によって区分開閉器及び架空電線に接触するおそれがある。	1	該当なし。	該当なし。
A12	・低圧の電路2か所の絶縁抵抗値が技術基準で定める値を下回っている。	1	該当なし。	-	該当なし。	該当なし。
A13	該当なし。	-	該当なし。	-	当該事業所では、平成16年12月以降、主任技術者未選任のため、自家用電気工作物の点検について、年次点検も含め、未実施であった。	当該事業所では、主任技術者未選任であり、保安教育及び保安訓練ともに実施していなかった。

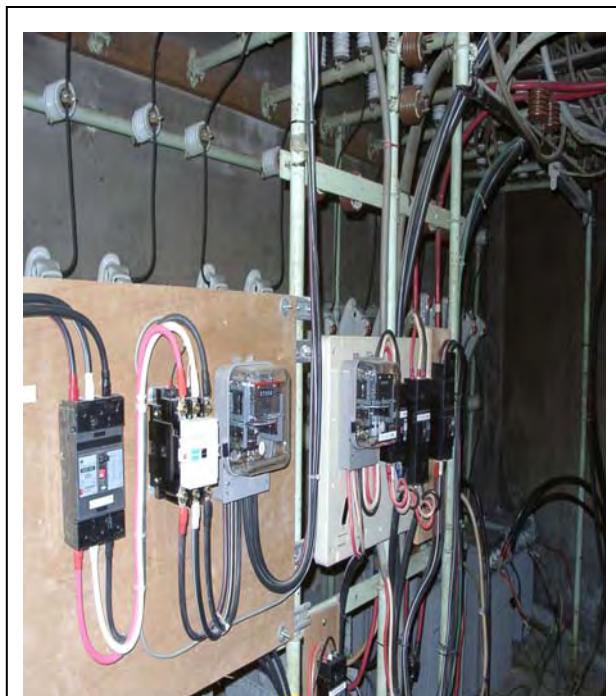
(参考) 図3 テナント使用電力を測定するメーター（地下1階）

(注) 図1の高圧受配電設備に近接した箇所に、図3のメーターが設置されており、当該事業所の社員が月1回程度計測を行いに立ち入る。

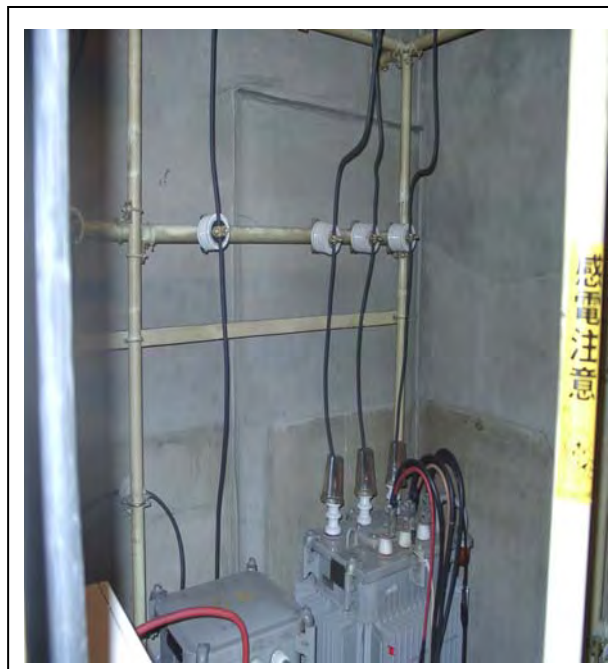
図2 高圧受配電設備（2階）

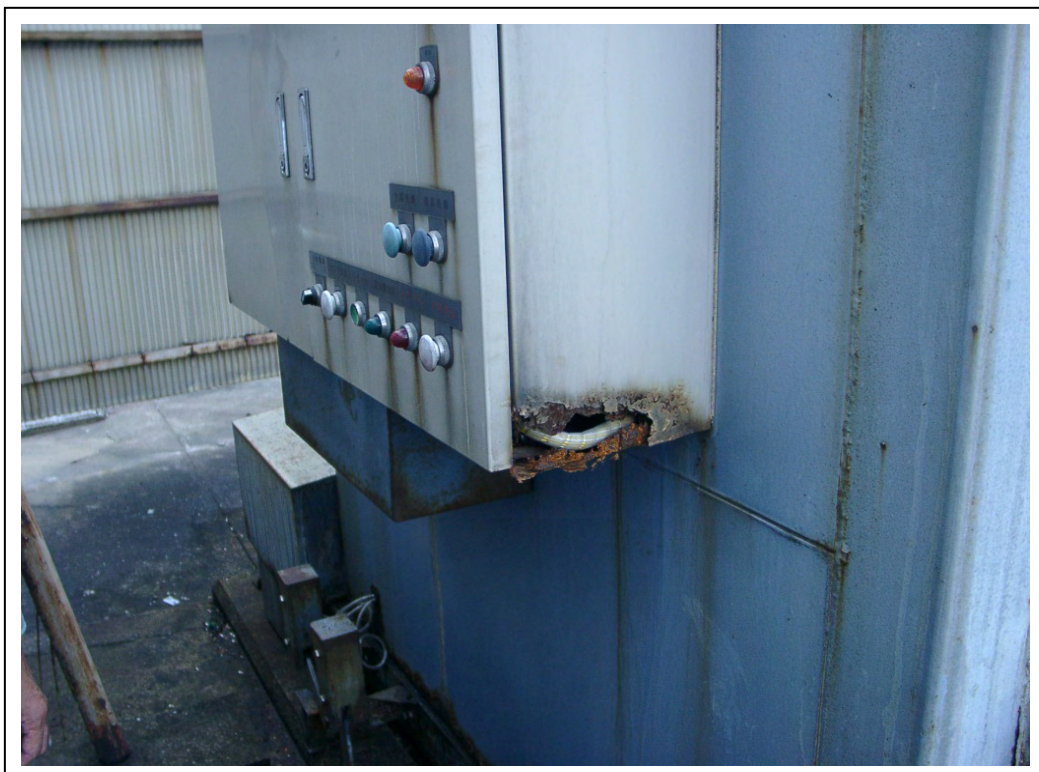
写真6 洗車機の横に設置されている自動制御盤がさびで腐食し穴が開いており、水が入るおそれがある。

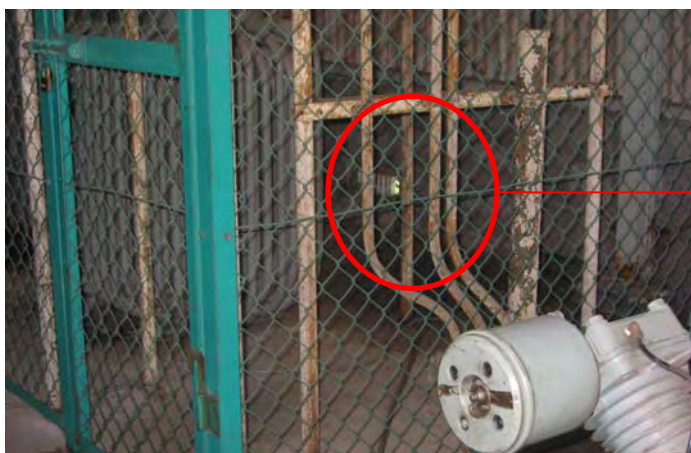
小動物が進入するおそれのある箇所（換気口が破損している）

（建物の内側からみたもの）

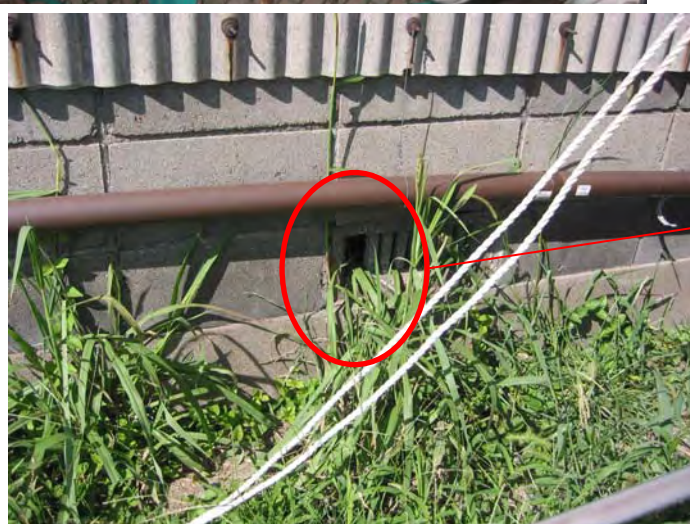
小動物が進入するおそれのある箇所（換気口が破損している）

（建物の外側からみたもの）
