重要無線通信等への特異事例

平成24年4月

中国総合通信局

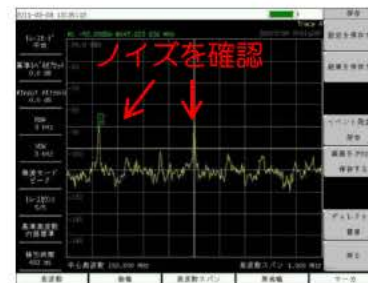
平成23年2月に消防署から広島県内の特定のパチンコ店周辺を救急車が通過するとノイズにより通信に支障があるとの申告を受けて調査した結果、同パチンコ店に設置された屋外LEDディスプレイ周辺においてノイズが最大値になることを確認し、同ディスプレイの主電源をOFFにするとノイズがなくなることから障害源であることを特定。

ノイズを確認

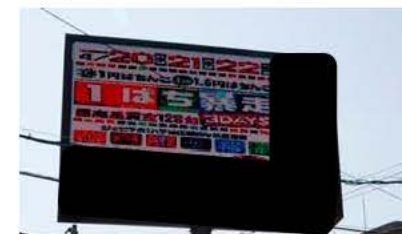
LEDディスプレイ

ディスプレイの製造業者側は、調査を行ったが具体的な原因が不明だがコアの追加及びステンレス版の追加という改修作業をして、ノイズを約12dBm軽減することによって障害を排除。

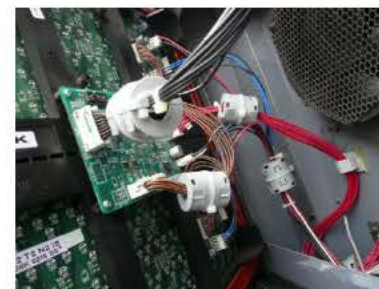
表示機は縦列8枚、横列10枚合計80枚のLEDパネルより構成されており各パネルに電源線、信号線が接続されている。これらの電源線、信号線にそれぞれコアを1パネルあたり4個、合計で320個追加した。

コア追加状態

1 コアの追加

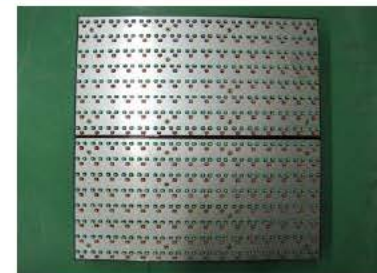
表示機をシールドする意味合いで表示機前面にステンレスの板をはめ込みました。表面からは見えないが、全てのパネルのLED部とバイザー(庇)の間にはめ込んだ。

ステンレス版追加状態

2 ステンレス板の追加

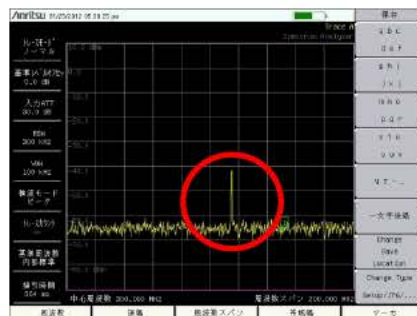
キーレスエントリーのスイッチをONとすることで、315 MHz 近辺で発射されている周波数を確認。(特定小電力設備)

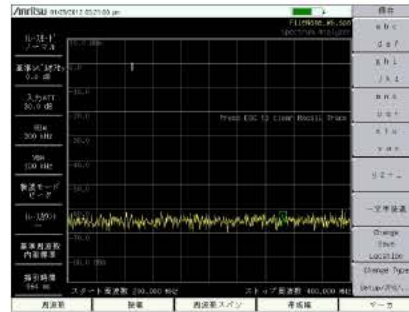
照明が点灯していないときに測定。
 キーレスエントリーの障害になるような混信源はない

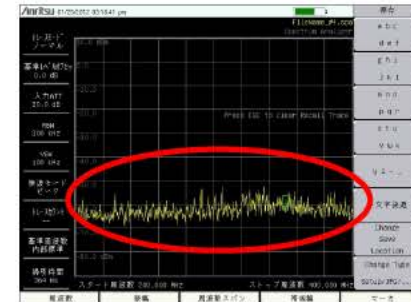
平成24年1月に島根県益田市のコンビニエンスストアから駐車している特定の車種のキーレスエントリーが使用できなくなるとの申告を受けて調査した結果、同店の照明をLED電球に取替えたことが原因であることを特定した。

照明の点灯時
 全体的に不要波が発生

同店の照明工事を請負った施工業者に状況を説明し雑音対策の依頼を行う。
 施工業者とLED電球の製造業者で、調査を行い対策を実施。

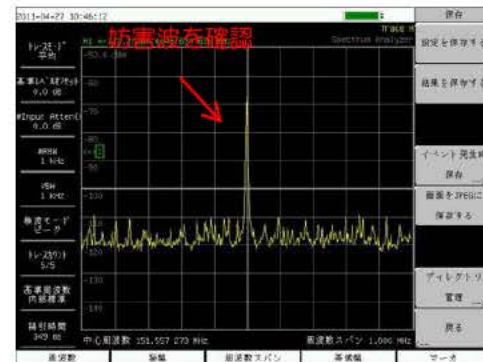
平成23年4月に山口県内の消防署から特定の地区でノイズが入感し通信に支障がある」との申告を受けて調査を実施した。調査した結果、障害波を確認。レベルが低いたためスペアナにて確認したところ、申告周波数から低い周波数に変動していることを確認。消防本部から直線で約500m離れたビルのベランダに設置されているTV共聴受信ブースターボックスから発振しているノイズが原因であることを確認して障害を排除。

妨害波を確認
妨害波は変動していた

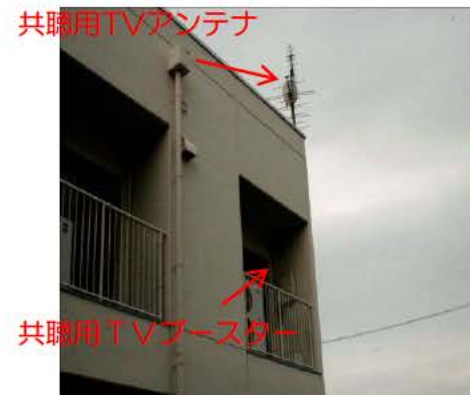
ビル管理者に障害状況を説明して協力を得て、ノイズを発信しているTV共聴受信ブースターボックスを発見。当該ブースターの電源をOFFにするとノイズがなくなることを確認したため障害源であることが判明。

障害源
TVアンテナ
TVブースター

ビル管理者には、TV共聴受信ブースターが異常発信し障害があることを説明して、撤去するか又は使用する場合は修理してから使用するよう指導。

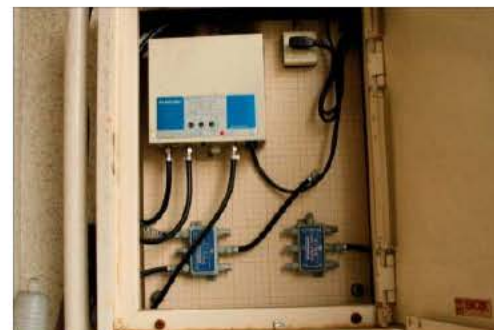
TV共聴
受信ブー
スター

なお、ビルの入居者はテレビを視聴しておらず「共聴用受信ブースター」の電源が入った状態のまま放置されていた。

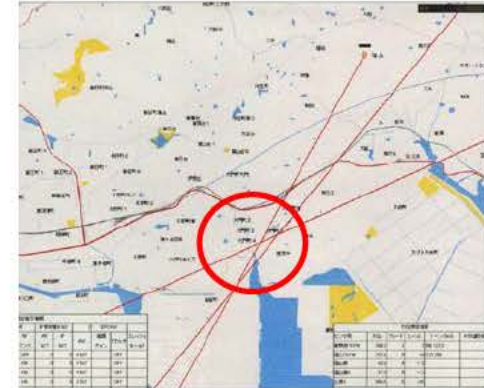
DEURASで測定された地図。この地図を頼りに周辺を探索

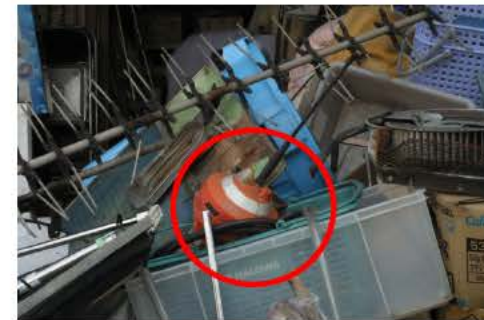
産業廃棄物内で発見されたEPIRBは、電源がONの状態であったため、「off」にし緊急波の入感が消滅。

産業廃棄物の中から発見されたEPIRB

産廃事業者へ十分に説明を行うとともに、廃棄する際は、電池の抜き取り等の協力を要請。

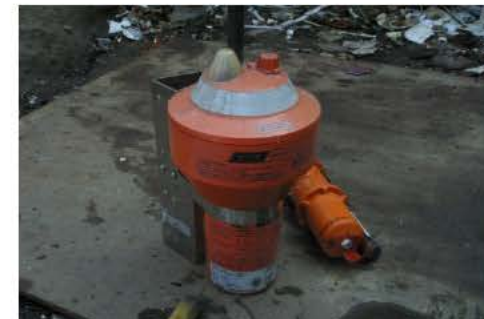
EPIRB以外にもレーダートランスポンダを発見

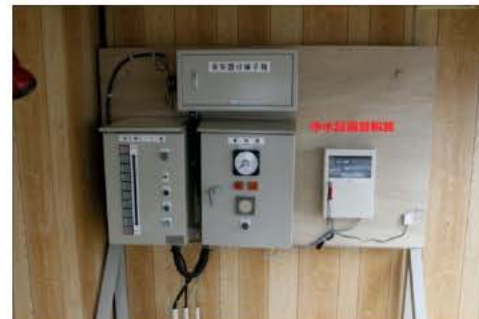
平成24年2月に広島県内の消防署から消防波にノイズが入感し通信に支障がある」との申告を受け調査を実施した。調査した結果、同消防署山上中継用基地局の近隣の浄水場の水位等を管理している浄水設備警報装置の電子回路から発射されている雑音電波であることが判明し、設置者に対して雑音を除去するよう指導し障害を排除。

浄水場の水位等を管理している浄水設備警報装置の電子回路

浄水場の水位等を管理している管理者に障害状況を説明して協力を得て、ノイズを発信している装置を撤去し障害を排除。

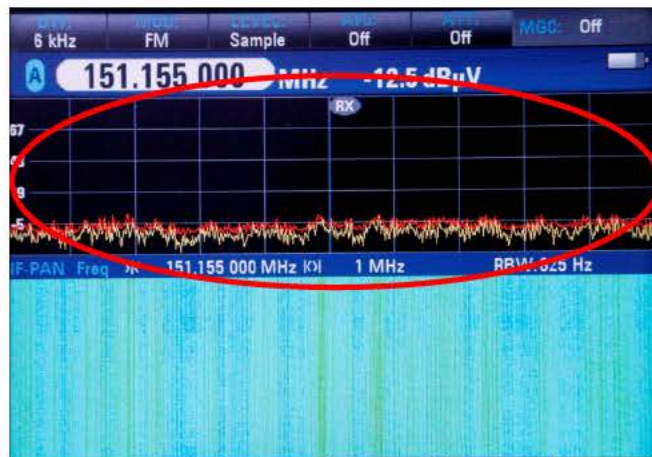
ノイズが発生していない状態

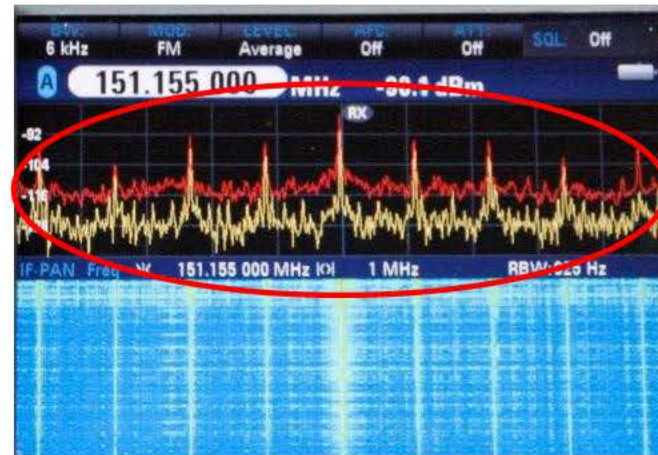
浄水設備警報装置の電子回路から発射されているノイズ
(測定器の全体で発生)
