地上デジタル放送に関する相談件数

事例1

<地上デジタル放送受信障害> ブースターの不具合

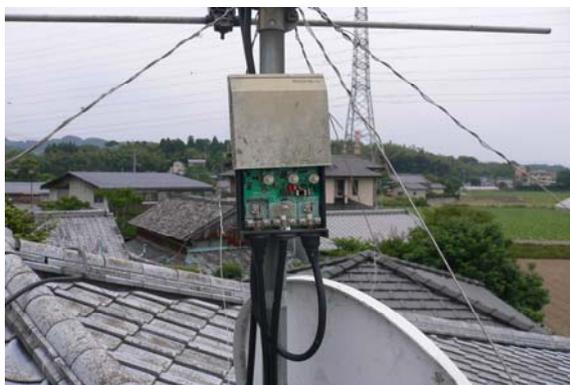
屋根上のブースター

相談者は、地元の電気屋さんからである。地デジ受信機を取り付け時は全チャンネル良好に受信できていたが、数日後「KKT」のみ受信不要となるとの苦情がお客様からあった。しかも、昼の12時～15時がひどく、その後徐々に改善していく。なお、テレビ受信機の「アンテナレベル」の表示は良好に受信出来ているときは40dB位あるが、障害が発生すると0dBになる。ANTは新品に取り替え、ANT周辺も点検したが異常はなかった。

調査結果より相談者は弱電界地域であるが、ブースターを仕様すると熊本デジタルは全チャンネル良好に受信できます。しかし、相談者宅では測定結果の①、②のように47ch(KKT)のみ受信できません。原因としては、測定結果③、④より、受信アンテナでは良好に受信できることが確認できましたので、受信アンテナを除く（ブースター、同軸ケーブル等）に問題があると考えられます。なお、障害時間が昼頃が多いのは、ブースターの温度変化による不具合の結果と推測されます。

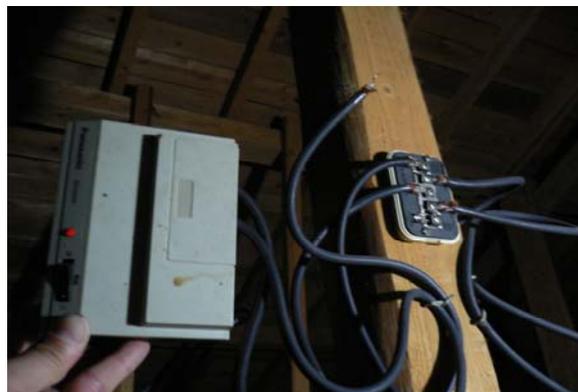
天井裏のブースターの電源と分配器

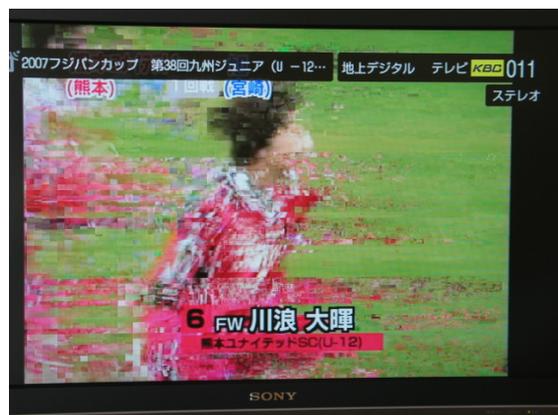
デジタル放送のブロックノイズ

相談者は、北九州局が減力で本放送を開始したときから、民放2局にブロックノイズの障害があった。しかし、フルパワーになれば障害は無くなると思っていたが、改善しなかった。なお、相談者宅は新築でアンテナ等も新品であり、しかも北九州局は見通しである。

調査の結果、相談者宅は北九州局を受信しており、同局から約11kmしか離れていない強電界地域であった。アンテナは高利得アンテナにブースターが取り付けられており、デジタル放送の各チャンネルの端子電圧は100dB以上あり、BER、MER値は劣化した値となっていた。また、アナログ放送もブースターの過入力によるビート障害を確認した。

相談者宅が強電界地域にあるにもかかわらず、ブースターを使用しているため、ブースターへの入力が過大となり、ブースター内部で混変調を起こしたため信号が劣化し、特にBERおよびMER値が低いRKB、KBCの両チャンネルにブロックノイズが発生したものと考えられる。

なお、相談者宅のベランダに14素子アンテナを設置して、直接テレビに接続したところ、ブロックノイズの発生もなく、端子電圧78dB以上、MER値も37dB以上およびBER値もエラーフリーであったことから、ブースターを撤去することにより受信障害の改善は可能。

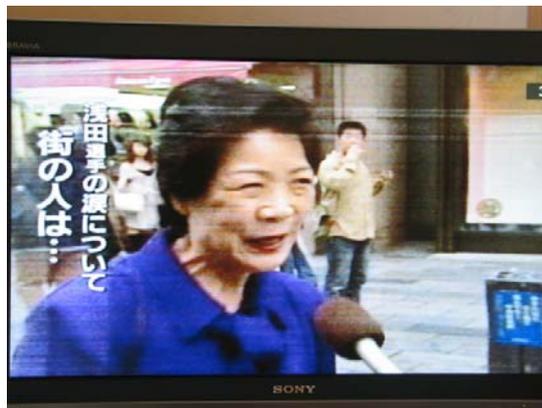
アナログ放送のビート障害

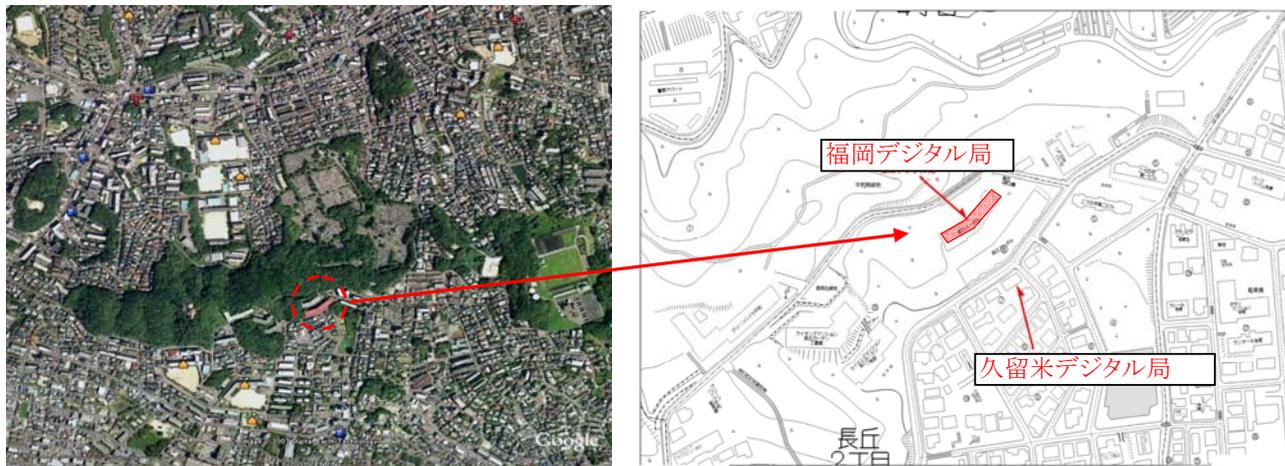
マンションと送信局の位置関係

相談者宅のマンションは、上図のように裏側に山があり、そのため福岡局が遮へいされる位置にあるため、久留米局を受信していた。

調査結果より、久留米局と福岡局とのSFN混信障害(30ch、31ch、26ch)と思われる。

遅延プロファイルより、DU比が基準の26dBを下回っており申告者宅や管理人室においてブロックノイズが発生しているものと思われます。

改善方法としては、受信点にてDUを十分確保(26dB以上)するしかないため、高性能アンテナを使用して2基合成によるスタックを組むか、それともDUが確保出来ない場合は、受信点を福岡局が斜度となる場所に移設するしかないと思われる。
