国道トンネル等の安全確保に関する行政評価・監視

平成 19 年 3 月 27 日

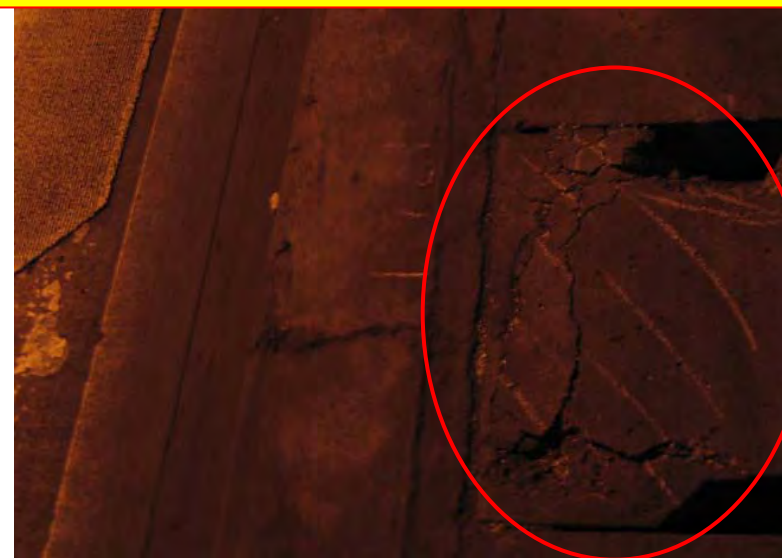
トンネル内の歩道にある側溝の蓋に長さ約20cmの破損

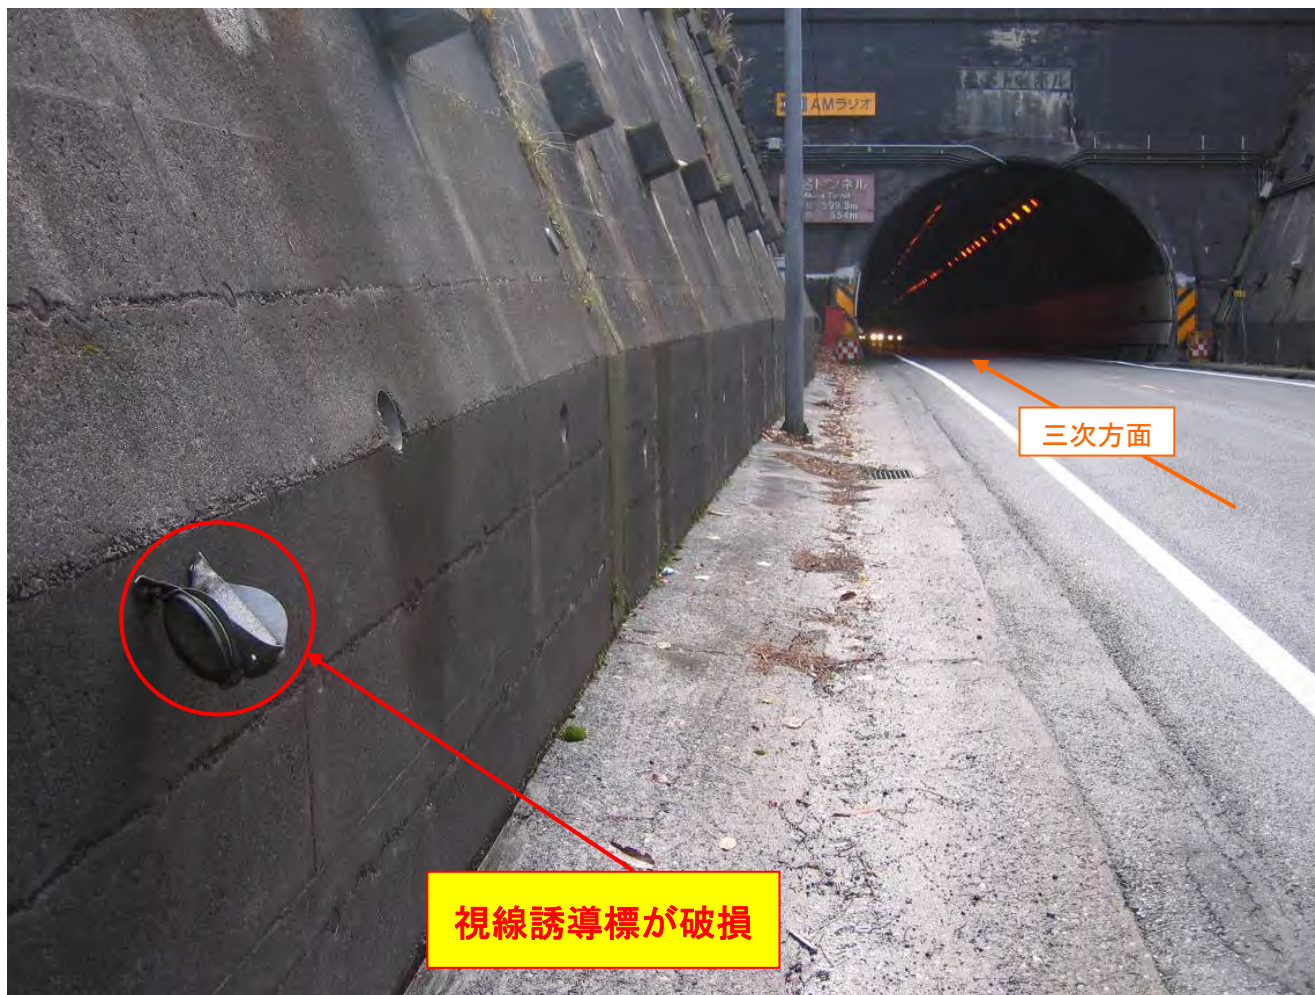
※ 平成 18 年 12 月 4 日撮影
