鋼船(東京海洋大学 汐路丸)における  
広帯域電力線搬送通信 漏洩測定実験報告

2018年6月22日

高速電力線通信推進協議会 (PLC-J)

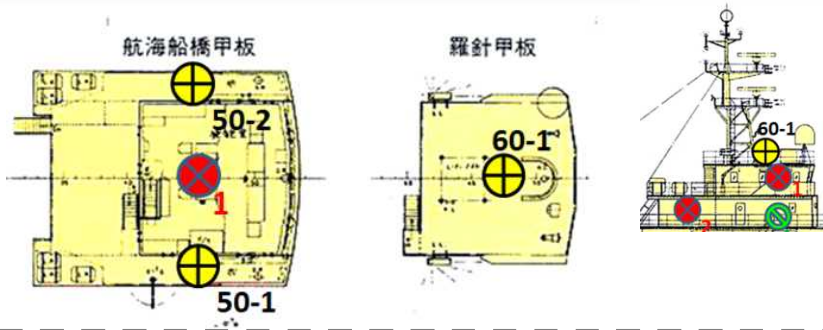
ブリッジの事務机上に、  
PLCを設置しているが、そのコードから  
1m点ではPLC漏洩が観測された

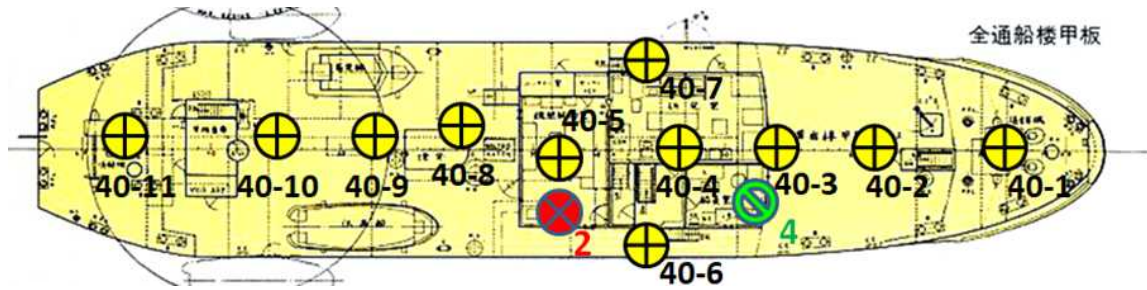
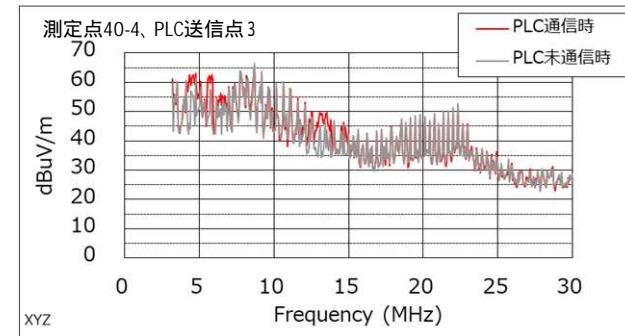
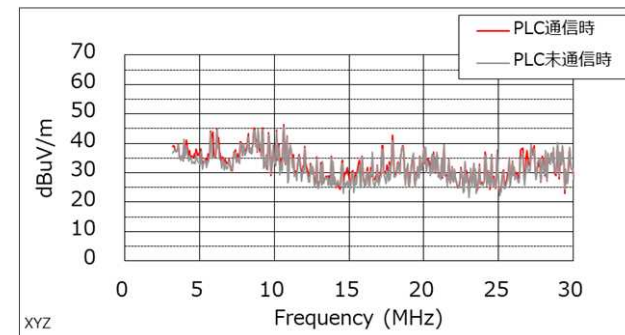
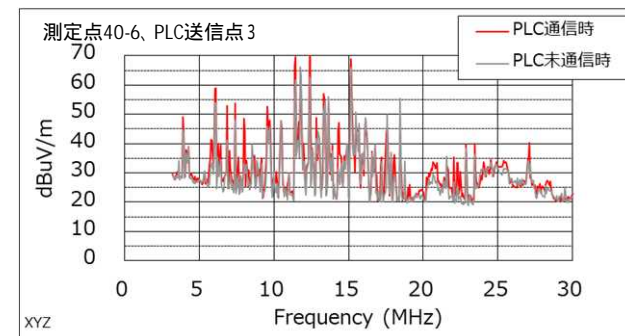
全通線楼甲板にある2部屋には、  
 多くの機器が設置してあり、  
 アンテナをその直近に配置することになり  
 その機器自体の漏洩も大きい  
 PLCからの漏洩も同等レベルに観測されている。

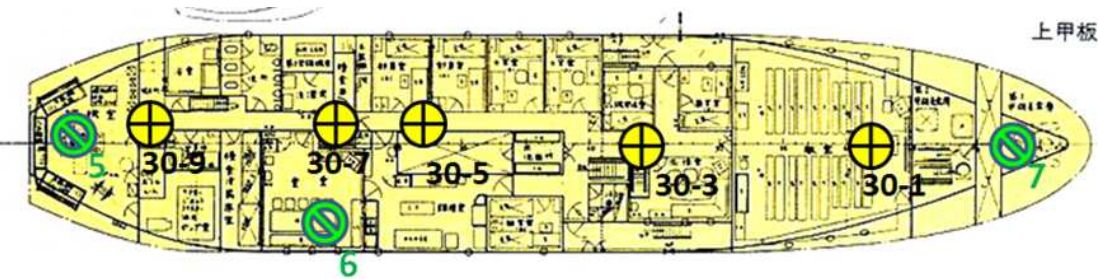
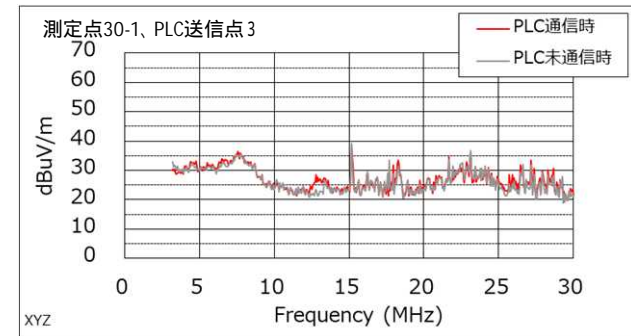
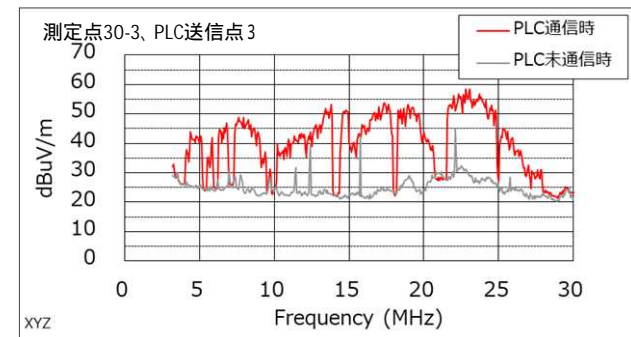
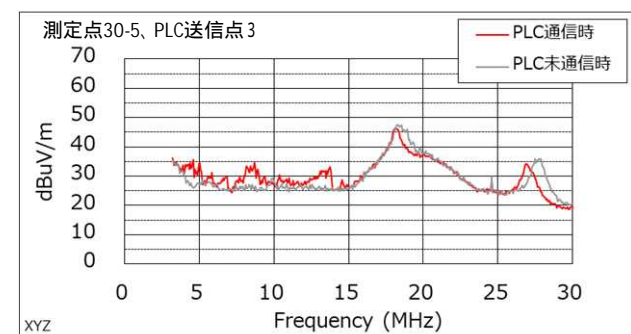
本船は、練習線のため、  
 上甲板は、教室や生活用の部屋となっている。  
 天井裏に配線があり、配線とアンテナの距離は、  
 一番近い場合1.5m程。  
 漏洩が観測されたので配線を確認すると、  
 照明やプロジェクタ等の追加配線工事を、  
 あじろ外装ではなくVVF ケーブルとしてあったため、  
 室内においては、PLC漏洩が観測された。
