「高速道路利用者の安全及び利便の 確保に関する行政評価・監視」

高速道路利用者の安全及び利便の確保に関する行政評価・監視結果

高速道路利用者の安全及び利便の確保
に関する行政評価・監視の結果

資 料 編

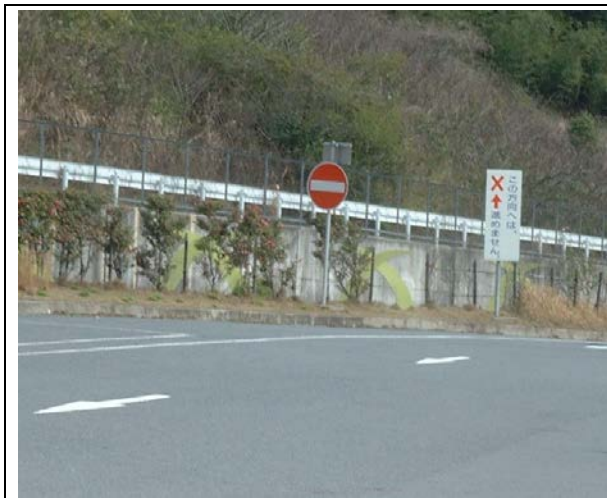
休憩施設の「車両進入禁止標識」、「逆走防止看板」、「本線案内標識」の設置例

車両進入禁止標識 逆走防止看板

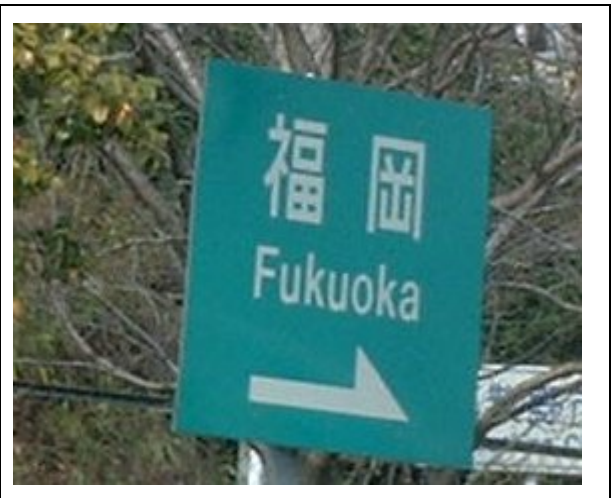
本線案内標識

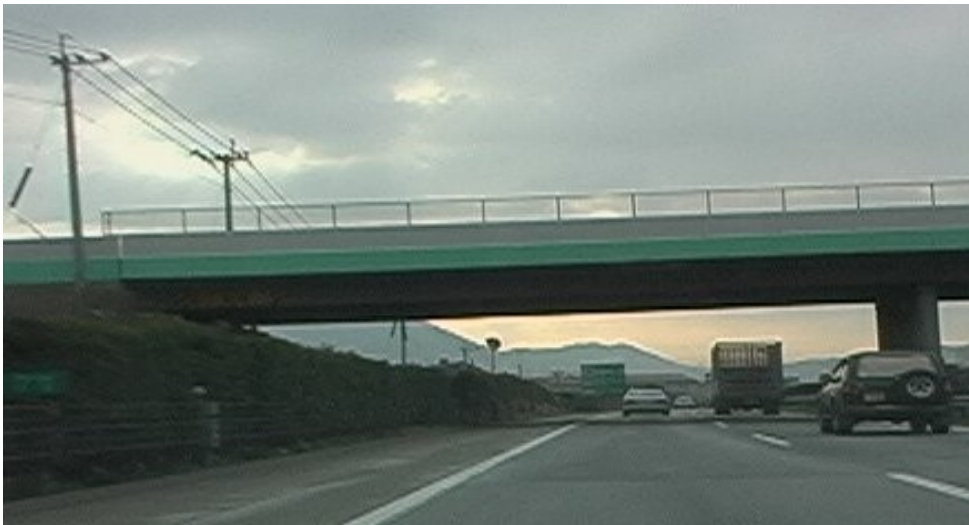
落下物防止柵設置要領（昭和53年8月29日付け技術交第20号）では、落下物防止柵の高さは、跨道橋の側壁を含め2メートル。

- 落下物防止柵が設置の跨道橋（防護柵1m、フェンス1mの計2m）

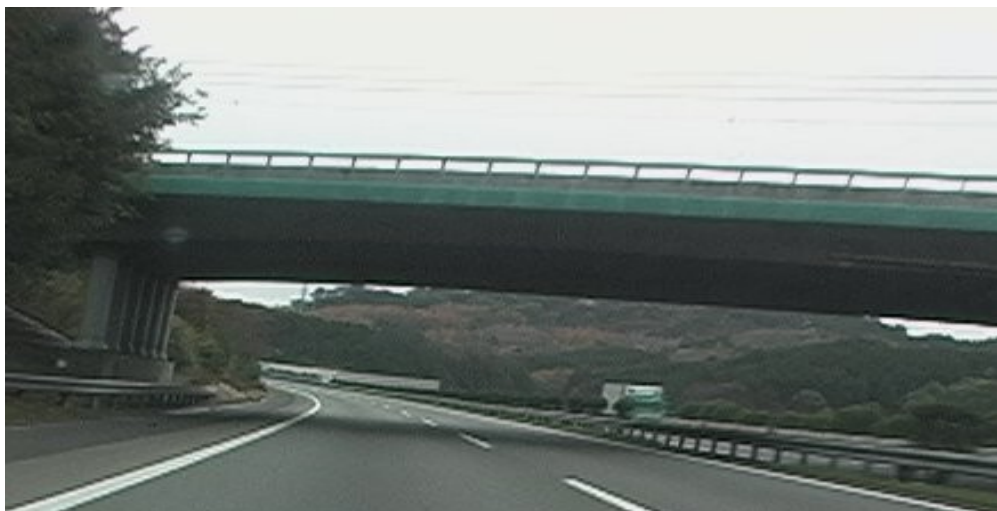
- 落下物防止柵が未設置の跨道橋（防護柵1mで、隙間あり）

九州支社は、高速道路の安全な交通をより一層確保する観点から、跨道橋における落下物防止柵等の整備状況、利用実態等を把握し、移管後の周辺状況の変化等に伴って落下物防止柵等の整備が必要となっているものは、当該管理者に落下物防止柵等の整備を要請。

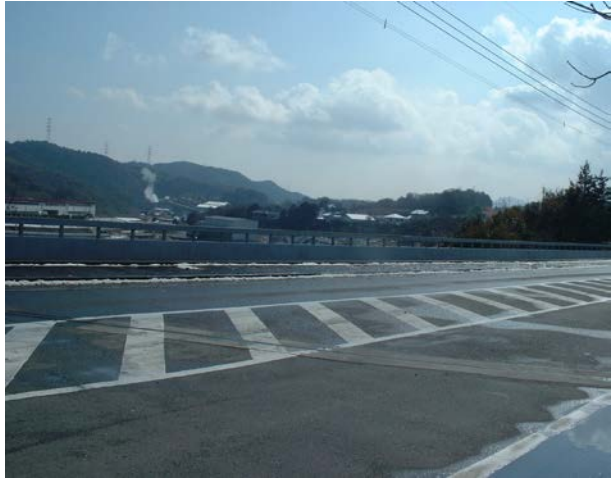
落下物防止柵の整備が必要とみられる跨道橋

番号	事例説明	現地写真
1	<p>【八幡IC～若宮IC間の跨道橋】</p> <p>昭和54年3月供用開始の2車線（歩道は両側）の跨道橋で、福岡県との移管協議（昭和53年4月）後の平成6年4月に一般県道から主要県道に昇格。また、同橋は中学校の通学路となっている。</p>

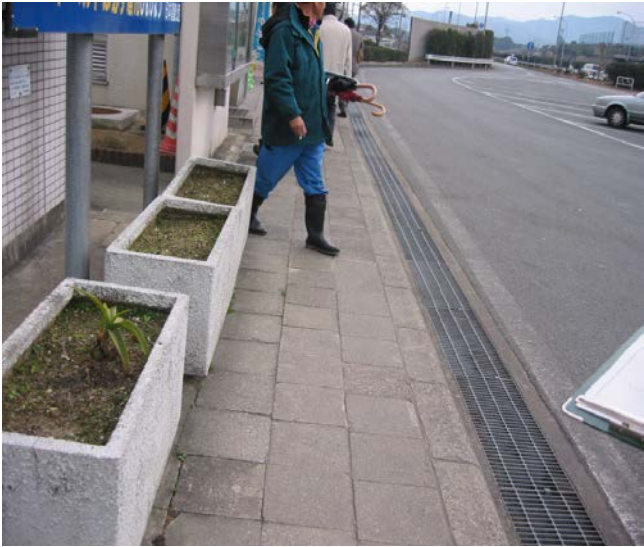
車いす使用者がスムーズに通行できない事例

番号	事例説明	現地写真
3	<p>【九州自動車道PA】</p> <p>身体障害者用駐車場から無料休憩所等へ向かう通路に障害物（プランター）が設置されており、車いす使用者のスムーズな通行に支障がある。</p>

① サービス提供施設の実情を把握し、高齢者、身体障害者等に配慮した施設整備の推進。

② 破損しているなど利用できない施設は、改善するとともに適切に管理。

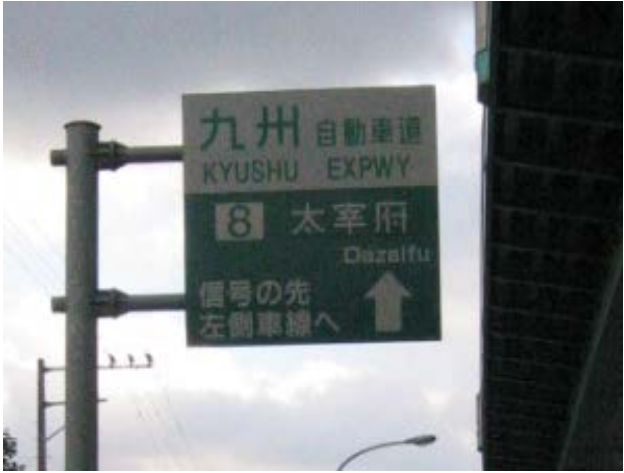
案内標識が間違いを起こしやすい標示内容となっている事例

番号	事例説明	現地写真
5	<p>【ICへの案内標識】</p> <p>国道3号線下りからIC入口を案内する案内標識（大野城市御笠川5丁目に設置）は、「信号の先、左側車線へ」と標示されているが、当該左側車線は左折車線となっているため、ICに行き着けない。</p>

- ① 道路標識等の現況を確認し、間違いを起こしやすい標示内容のもの、遠方都市及び距離が標示されていないものなどの改善等。
- ② 迂回路案内図等の定期的な見直しを行い、現状との整合性を確保。

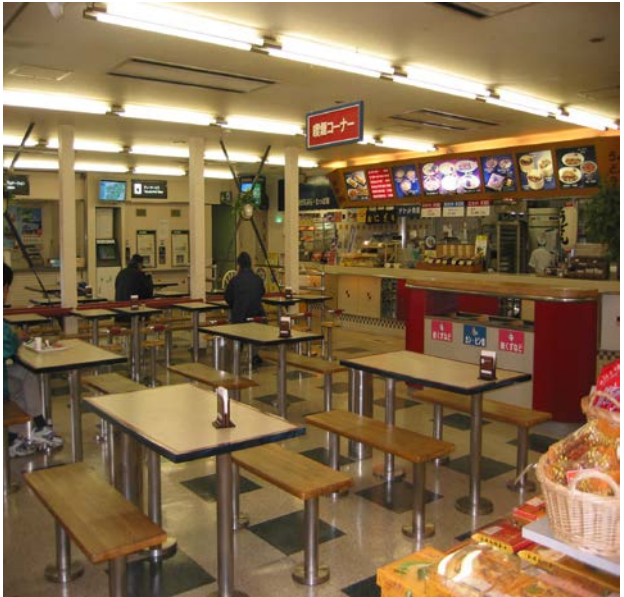
無料休憩所内に喫煙コーナーを設けているが、排煙措置等を講じていない事例

番号	事例説明	現地写真
6	<p>【長崎自動車道SA】</p> <p>無料休憩所内に喫煙コーナーを設けているが、喫煙コーナーに非喫煙席が隣接している。また、排煙措置等は講じられていない。</p>

九州支社は、休憩施設の快適な利用を促進する観点から、財団と協議のうえ、営業施設内のスペース、無料休憩所の配置状況等営業施設の実態を踏まえて分煙対策を推進。
