# 国の直轄河川の管理に関する行政評価・監視

## 結果報告書

平成 26 年 10 月

九州管区行政評価局

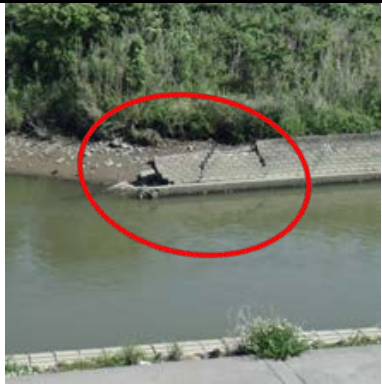
八重川護岸
		西川	右岸 1.02 km	(島津排水樋管)	○ (平成 25 年度堤防点検)	(26 年度改善予定)

No.	区分	河川名	位置 (km)	施設名	把握 状況	措置 状況	現況の例
1	① 護岸の一部が陥没している又は倒壊しかけているもの (2事例)	八重川	右岸・津屋原沼の出口付近	八重川護岸	○ (平成 25 年度維持管理監査)	(26 年度改善予定)

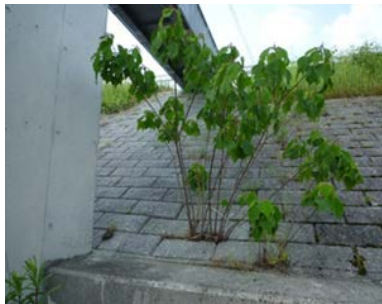
(島津排水樋管)
3	② 護岸に樹木が生育し、成長に伴って護岸に損傷を与えるおそれがあるもの (13事例)	西川	左岸 2.505 km	(古川排水樋管)	×	○

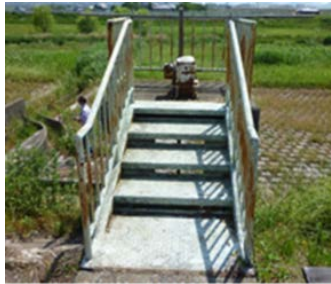
<p>No.13 高江第一号用水樋管</p>
11		遠賀川	右岸 46.65 km	下益用水樋管	×		
12		笹尾川	左岸 0.89 km	笹尾川用水樋管	×		
13		笹尾川	右岸 1.37 km	高江第一号用水樋管	×		
14		穂波川	左岸 5.325 km	萩原用水樋管	×		
15		穂波川	左岸 5.4 km	萩原上水道樋管	×		
16	⑤ 樋管等の進入防止柵が施錠されておらず、部外者が容易に進入できるもの(8事例)	遠賀川	右岸 10.9 km	中間市上水道唐戸浄水場	×

<p>No.8 竹原田樋管</p>
9		大淀川	右岸 7.600 km	(鶉ノ島排水樋管)	×		
10	④ 樋管等の進入防止柵が設置されておらず、部外者が容易に進入できるもの(6事例)	遠賀川	左岸 47.28 km	長田用水樋管	×

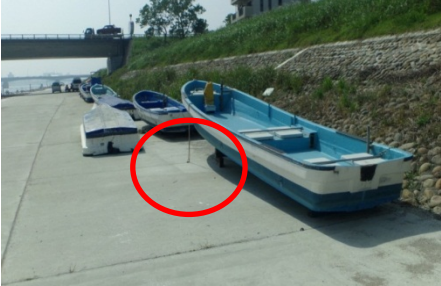
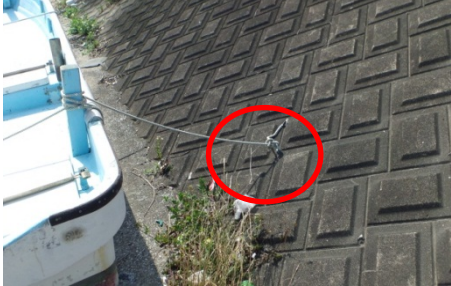
No	事例区分	河川事務所別	事例の内容等
			<p>④ 河川事務所による把握・措置状況</p> <p>係留施設として許可を受けているマリーナ近辺では、船の上げ下ろしに一時的に許可を受けていない場所に仮置きする場合があります、河川巡視でも、仮置きの状況は把握しているとしている。船台と軽自動車の所有者が同一人物であり、マリーナ（ヨットハーバー芦屋）の会員であるため、6月下旬、マリーナの経営者を指導したとしている。</p>
10	船台、釣船、棧橋等を放置	宮崎河川国道事務所	<p>① 河川名：大淀川</p> <p>② 場 所：左岸、一ツ葉大橋（一ツ葉有料道路）（1.295 km）の東側（河口側）</p> <p>③ 事例内容</p> <p>釣船の係留及び棧橋等設置が許可されている場所付近で、釣船 24 隻が陸置きされており、中には、高水敷や護岸に金具で固定し、高水敷や護岸を損傷させているもの（4 隻）がある。</p> <div style="display: flex; justify-content: space-around;">

</div> <p>④ 河川国道事務所による把握・措置状況</p> <p>河川巡視員が当該状況を把握し、許可受者である宮崎内水面漁協及び船舶所有者に対し、金具の撤去及び陸置き状態の解消について指導していたとしているが、記録として確認できるものが残されていない。</p> <p>今回の当局の調査結果を受けて、6月下旬と7月上旬、改めて、宮崎内水面漁協及び船舶所有者に対し金具の撤去及び陸置きの解消を指導したとしている。</p>

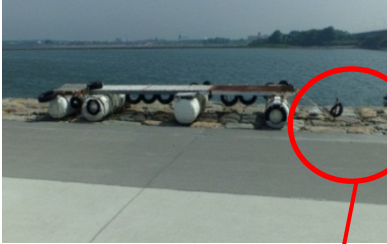
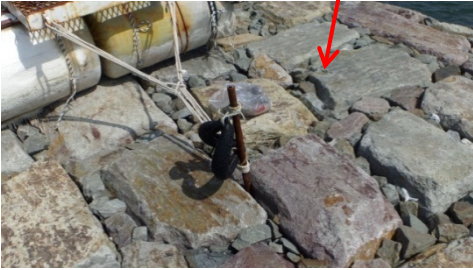
No	事例区分	河川事務所別	事例の内容等
11	船台、釣船、栈橋等を放置	宮崎河川国道事務所	<p>① 河川名：大淀川</p> <p>② 場 所：左岸、2.0～1.295 km付近、赤江大橋の東側から一ッ葉大橋の東側にかけて</p> <p>③ 事例内容 釣船の係留及び栈橋等設置が許可されている場所付近で、取り外された栈橋6本が陸置きされており、中には、護岸に金具で固定しているため、護岸を損傷しているもの(1本)がある。</p> <div style="display: flex; justify-content: space-around;">

<p>護岸に金具で固定している状態 (上の写真の赤枠内を拡大)</p> </div> <p>④ 河川国道事務所による把握・措置状況 宮崎出張所職員が当該状況を把握し、許可受者である宮崎内水面漁協に対し、撤去するよう指導していたとしているが、記録として確認できるものが残されていない。 今回の当局の調査結果を受けて、宮崎内水面漁協及び船舶所有者に対し金具及び栈橋の撤去を指導し、金具で固定した栈橋は金具とともに既に撤去され、残りについても引き続き指導を継続するとしている。</p>
12	船台、釣船、栈橋等を放置	宮崎河川国道事務所	<p>① 河川名：大淀川</p> <p>② 場 所：右岸、2.000 km付近、赤江大橋の東側。</p> <p>③ 事例内容 大淀川市民緑地の高水敷に、船台2基が無許可で設置されている。</p> <div style="text-align: center; margin-top: 10px;">

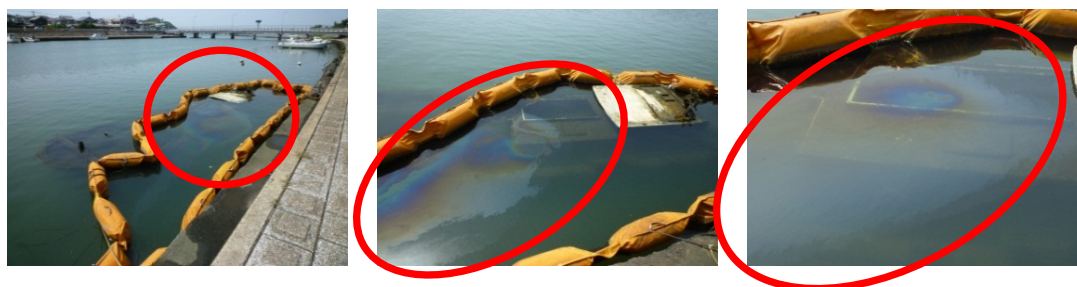
なお、当該沈船は、当局の調査時点において、遠賀川河川事務所が設置したオイルフェンスで水面上が囲われているものの、当局の調査当日は油が水面下から漏れた状態となっていた（当局では調査日当日、九州地方整備局を通じて同事務所による対応を要請済み）。

水面下の沈船から油が漏れ出ている状態

遠賀川河川事務所では、沈船状態となっている当該船舶を平成 25 年 6 月 27 日に把握しているものの、重点的撤去区域（第 4 期）を設定予定の平成 26 年度下半期から 27 年度にかけて、自主撤去を促した上で強制的な撤去指導等を実施予定としており、判明した所有者（所有者の遺族）に対する自宅訪問等による撤去指導（25 年 7 月 2 日以降 5 回）を行うにとどめていることもあって、当該沈船は、当局の調査日（26 年 7 月 16 日）までの約 1 年間、撤去されていない。

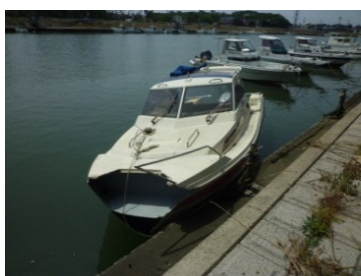
西川右岸（遠賀川水系）の河川区域（遠賀川合流点～新西川橋下流）において、右岸の護岸（コンクリート護岸）に無許可で設置されている係留柱（金属製）に係留された、船首が大きく欠けている破損船1隻がみられた。

船首が大きく欠けた不法係留船

遠賀川河川事務所では、当該船舶を平成25年6月27日に把握しているものの、沈船化しておらず早急に対処する必要はなく、また、重点的撤去区域（第4期）を設定予定の平成26年度下半期から27年度にかけて、自主撤去を促した上で強制的な撤去指導等を実施予定としており、把握済みの所有者に対し破損船としての撤去指導を行っておらず、当該破損船は、当局の調査日（26年7月16日）までの約1年間、撤去されていない。
