高速道路における逆走防止対策の推進に関する調査結果に基づく通知

－新潟県内の主な事例－

高速道路における逆走防止対策の推進に関する調査(概要)

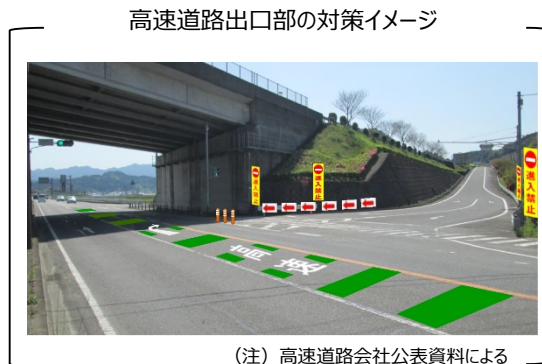
対策工事の対象として位置付けられていない高速道路出口部
(舞鶴若狭道福知山IC)

③ 高速道路出口部の中には、対策工事の対象に位置付けられておらず、
標識・看板等が未設置・老朽化の事例あり

- ✓ 国交省等では、一般道と交差点形状で接する箇所を優先して対策を実施
- ✓ 出口部の対策工事は警察や一般道管理者との協議が必要であり、標識・看板等の設置主体は一般道管理者(下写真の※部分は一般道管理者による設置が必要)

- 高速道路出口部の対策については、今後、警察や一般道管理者との個別協議を一層進めることなどにより、対策対象箇所への追加を検討

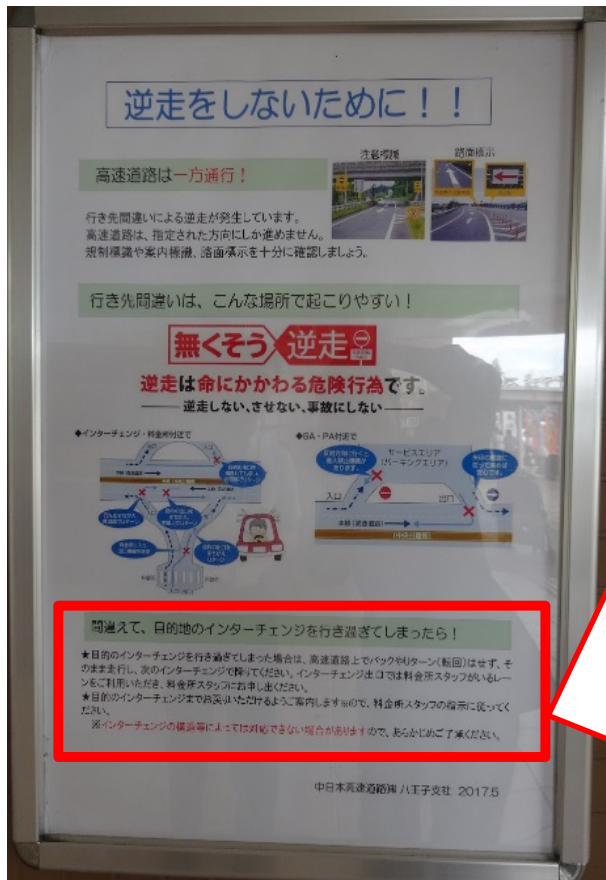
中央道談合坂SA

- 逆走事案全体の25%が「道を間違えて戻ろうとした」ことによるもの（平成27年～28年）
- 「目的地を行き過ぎた場合の適切な対処等」を周知しているものが約15%（サービスエリア等228か所のうち34か所）
- ✓ 「間違えて、目的地のインターチェンジを行き過ぎてしまったら!」との周知事例あり

間違えて、目的地のインターチェンジを 行き過ぎてしまったら！

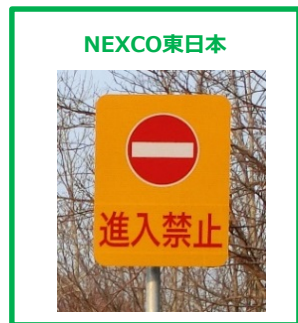
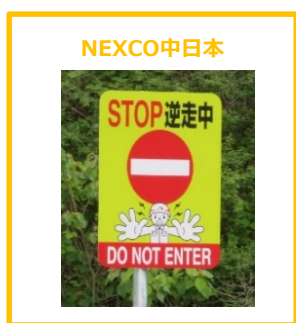
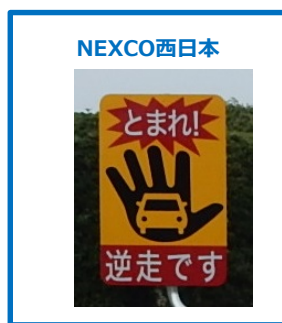
<高速道路会社ごとの注意喚起看板>

- 国交省及び高速道路会社は新たな逆走防止技術の実用化に向け、技術公募を実施、平成29年3月に28技術を選定し、今年度から高速道路での実証実験を開始
- 有識者（大学教授）、民間企業（自動車メーカー、自動車機器メーカー）にヒアリングした結果、以下の要望あり
 - ✓ 実際の高速道路における逆走検知等の実証実験は早期実用化に有用
 - ✓ 標識等の認知技術において、会社ごとに区々となっている標識・看板を標準化することでコストダウンが可能

- ✓ 標識・看板等の位置情報データベースを民間企業に提供することで自動車側からの警告・誘導技術の開発が促進
- ✓ 標識・看板等が色あせた状態だと、車載カメラ等でも認識困難

- 新たな逆走防止技術について着実にプロセスを進め、平成30年度からの実用化に確実につなげていくこと
- 今後、中長期的な逆走防止に係る技術開発の推進に当たっては、
 - ① 民間企業等への関連データ（標識・看板等の画像・位置情報等）の提供
 - ② 提供するデータの標準化
 - ③ 提供したデータに掲載された標識・看板等の適切な維持管理
 - ④ 逆走防止につながる中長期的なITS技術等への継続的な支援等について、民間企業等の意見を参考にする

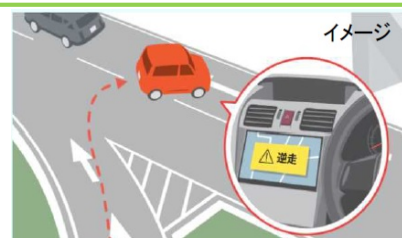
公募技術のイメージ

【道路側で逆走を発見し、その情報を収集する技術】
路側カメラ、3Dレーザーセンサー等路側機器・路側センサーの活用

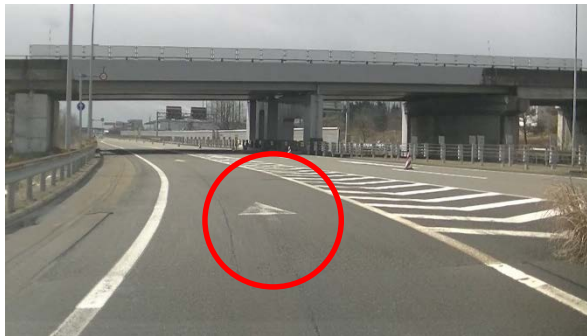
(長岡IC上り本線合流部)

- 標識・看板等の老朽化や樹木で隠れているなどにより視認しづらい事例あり
- ✓ 大型矢印路面標示が薄くなっている例

- 対策完了箇所において、継続的な標識・看板等の維持管理の徹底が必要
- 標識・看板等の更新に当たっては、高齢者が容易に判読できるよう改善の実施
