河川の管理に関する行政評価・監視 〈結果及び所見の概要〉

- 調査対象機関：関東地方整備局
 - 利根川上流河川事務所、利根川下流河川事務所、江戸川河川事務所及び荒川上流河川事務所管内を実地に調査
- 関連調査対象機関：茨城県、埼玉県及び千葉県並びに関係市区町村
- 調査実施時期：平成29年8月～30年1月

河川の管理に関する行政評価・監視の結果及び所見（概要）

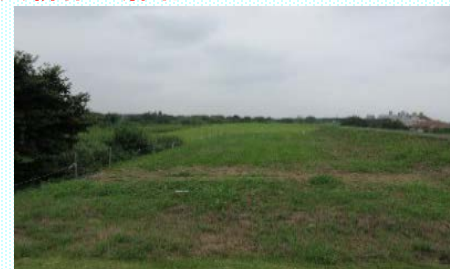
(改善後)

◎ 不法耕作が解消

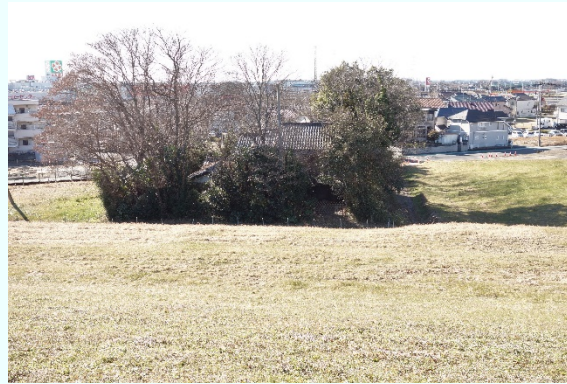
(写真①)

- しかし、残る18事例については、依然として河川区域における不法な家屋、棧橋・釣り台等、不法耕作、産業廃棄物の投棄・放置が存在

- (1) 家屋(写真①)
- (2) 棧橋・釣り台等(写真②)
- (3) 不法耕作(写真③)
- (4) 産業廃棄物を放置(写真④)

- 不法占用を停止させ、また、不法占用の拡大や再発を防止するために、河川敷へ通ずる車道ゲートの施錠、不法占用に係る区画への立ち入りを防止する柵、バリケードの設置等の再発防止策を徹底すること。
- 前回調査において指摘した不法占用事例のうち、解消に至っていないもの及び今回の調査で新たに把握した不法占用事例について、いつまでにどのような是正措置を行うか具体的な対応方針を定め、河川事務所が段階的な指導を着実に実施しているか進捗管理を徹底するとともに、なお是正されないものについては、原状回復命令等の監督処分や簡易代執行等を速やかに行うこと。

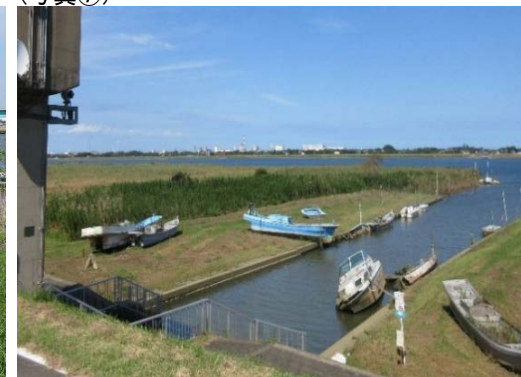
（写真⑦）

- しかしながら、依然として同局管内に3,000隻超の不法係留船が存在（写真⑥）。一部には、樋門の堤外水路に不法係留船が放置され、出水時に樋門の機能に支障が生ずるおそれがある事例あり（写真⑦、⑨）
- 一部河川事務所は、警告看板の設置や所有者確認等初動対応が不十分
- 行政代執行及び簡易代執行等の実績は、過去6年間で、簡易代執行が25年度3件、26年度2件、27年度1件

- 樋門の堤外水路に放置された不法係留船が出水時に流出した場合ゲート部を閉塞するなど樋門の機能に支障が生ずるおそれがある(写真⑦、⑨)、占用許可区域内において許可を受けずに掘削(深さ約70cm、幅約80cm)している(写真⑩)など、適正な管理が不十分なものが5事例あり

- ① 不法係留船を発見した場合には、警告看板を設置するなど必要な初動対応を着実に実施するとともに、速やかに船舶所有者の特定を行うこと。
- ② 船舶所有者が不明な場合には、簡易代執行を、船舶所有者が明らかな場合には、指示書の交付等是正のための措置を着実に実施すること。
- ③ なお是正されないものについては、原状回復命令等の監督処分及び行政代執行等を速やかに行うこと。

- ① 河川巡視及び点検において、河川管理施設の損傷等によりその機能の維持に支障が生ずるおそれが認められた場合は、速やかに是正措置を講ずること。
- ② 占用許可施設については、占用許可の条件が遵守されるよう、許可受者に対する指導を徹底すること。

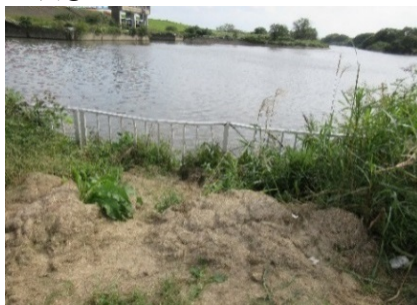
(写真⑧)

- しかし、水門付近の護岸に土砂が堆積し、安全保持のため十分な柵の高さが確保できていない(写真⑧)など2事例が未改善
