平成31年4月8日
近畿管区行政評価局

車いす使用者に配慮した京都御苑内のバリアフリー化の 更なる推進について

- 環境省京都御苑管理事務所に対してあっせん -

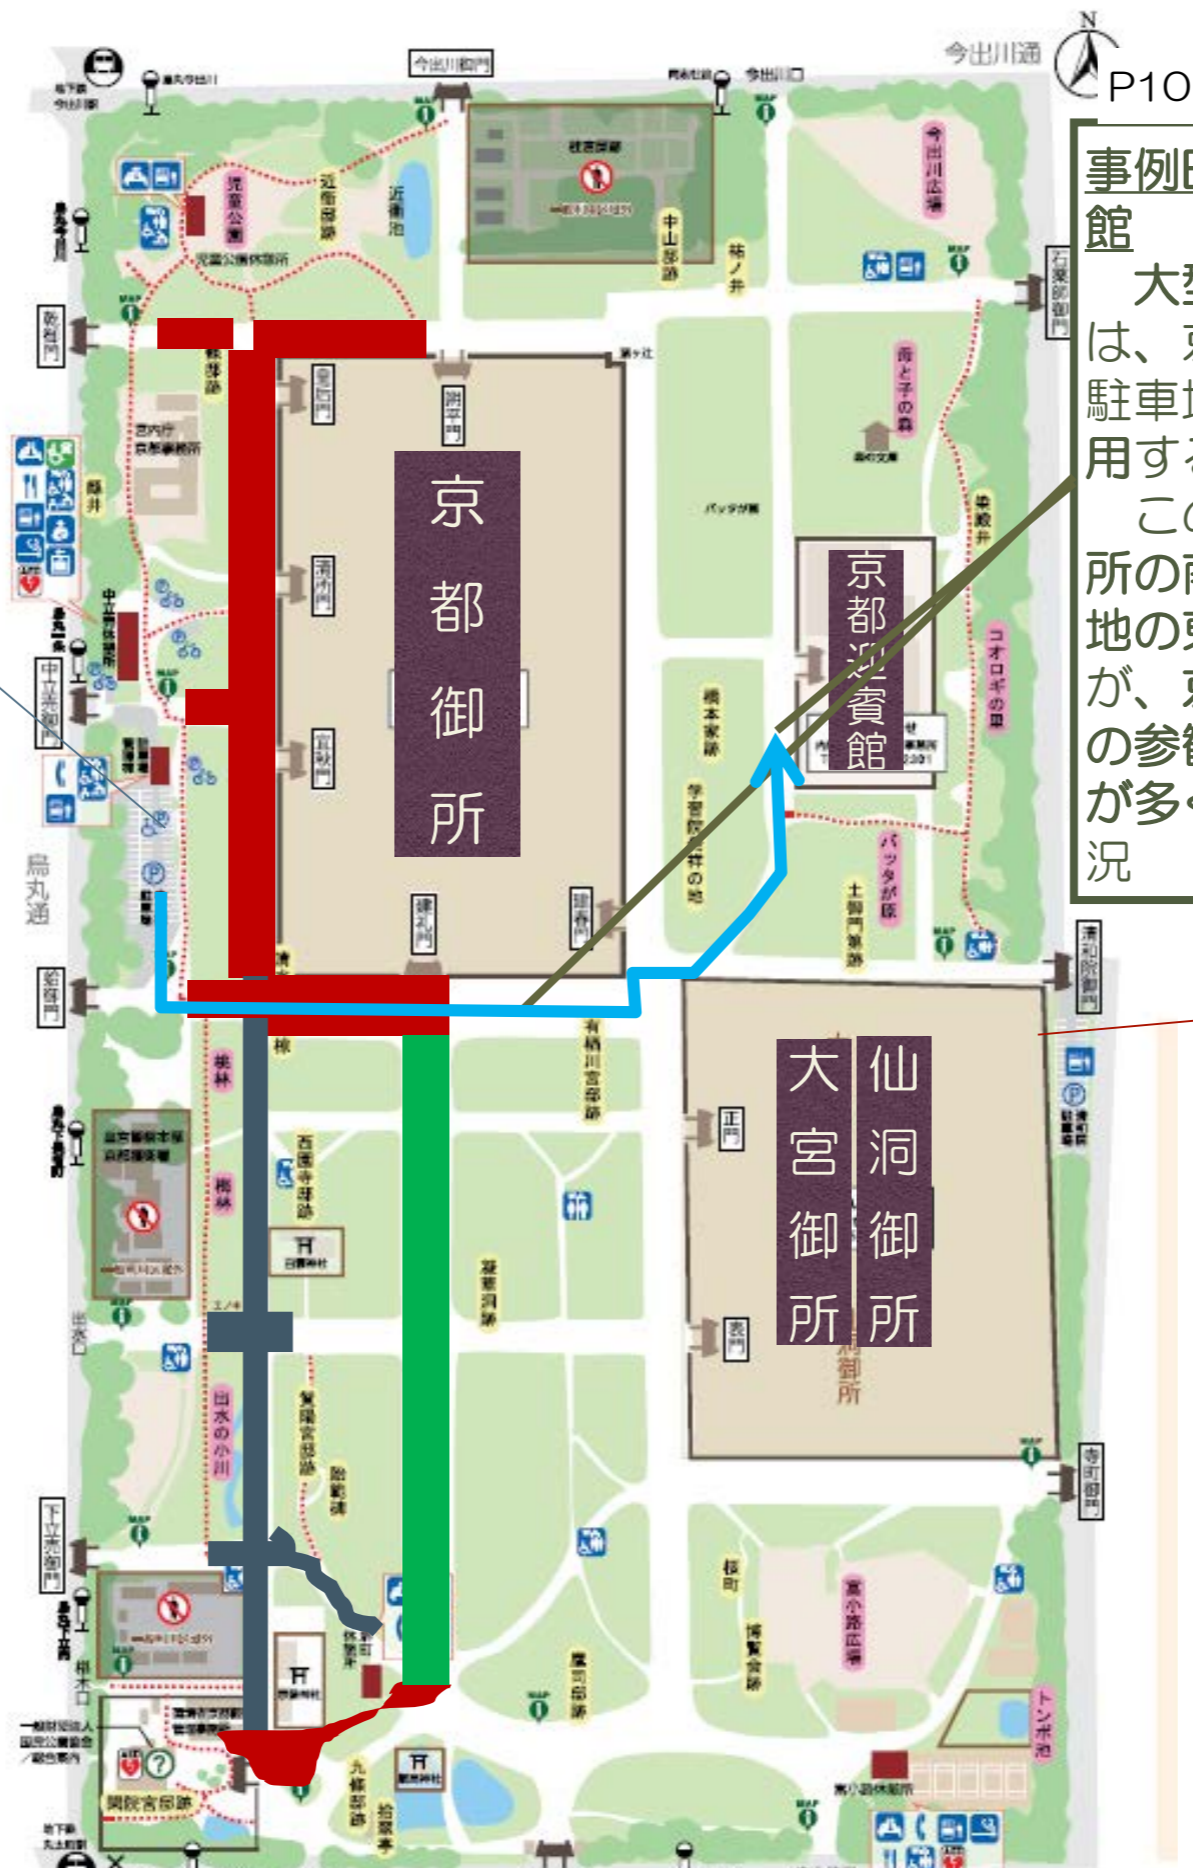
(2) 中立売西駐車場から
京都迎賓館へのアクセス

中立売西駐車場
大型バス等の駐車は可

事例B-9 中立売西駐車場～京都迎賓館
 大型バス等を利用して来苑する場合は、京都迎賓館に比較的近い清和院東駐車場ではなく中立売西駐車場を利用することになる。
 このため、京都迎賓館へは、京都御所の南側の主苑路及び学習院発祥の地の東側の道を利用することになるが、京都御所の四囲及び京都迎賓館の参観入口である西門付近は砂利量が多く、車いす等で走行しづらい状況

清和院東駐車場
大型バス等の駐車は不可

また、①京都御苑の駐車場や各入口から車いす対応苑路へのアクセス路、②車いす対応苑路から京都御所や京都迎賓館の参観入口へのアクセス路及び③主苑路は、例えば、一部舗装や砂利の薄層化などの措置を講じるなどして車いす走行に支障を来さないように整備すべきである。
