令和元年 5 月 15 日
九州管区行政評価局

スマートインターチェンジの案内表示を分かりやすく改善 — 当局のあっせんに対するNEXCO西日本九州支社の回答 —

小城スマートIC入口における改善状況(料金所に設置されたインターホンの案内表示)

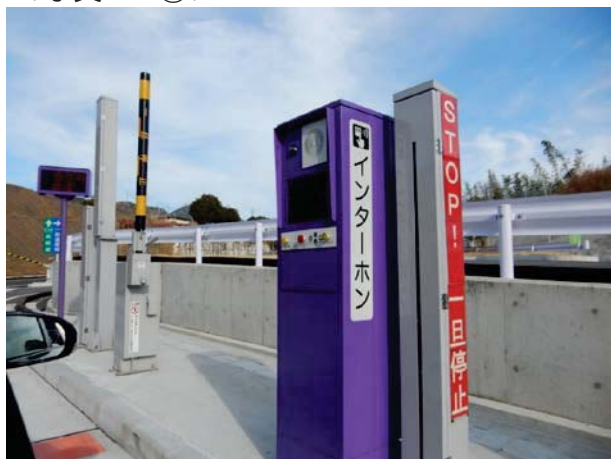
〈写真1-①〉

- 1 小城スマートIC入口における標識等の設置状況を調べたところ・・・
 - (1) 入口進入後、料金所までの間に、i)長崎方面に向かっていること、ii)前方退出路に進むためにはインターホンを利用する必要があることを案内する標識等はない。
 - (2) 料金所通過直後の箇所に、長崎方面に向かっていることを案内する標識等はない。
⇒ 1月の平日2日間合計2時間の調査時間中に、3台の誤進入車両を確認
- 2 小城スマートIC出口における標識等の設置状況を調べたところ・・・
 - (1) 小城PA(下り線)内に、PA利用後にスマートICから流出できない旨や、PAからスマートIC出口に向かうことは逆方向への走行となり危険である旨の標識はない。
 - (2) 小城PAからスマートIC出口に通じるレーンへの進入を防止するラバーポールは設置されているが一部にとどまり、PAから容易にスマートIC出口に通じるレーンに合流可能
⇒ 1月の平日2日間合計1時間30分の調査時間中に、小城PAから逆方向へ走行してスマートIC出口を利用する車両を3台確認

改善前(インターホン利用に関する案内なし)

- 1 小城スマートIC入口(長崎方面)から料金所までの区間において、長崎方面に向かっていることが更に分かるよう、料金所に設置されている標識の表示内容を「長崎道」から「長崎道(長崎方面)」へ変更した。また、方面を誤って進入した場合、インターホンを利用し前方退出路を経由して一般道へ復帰が可能であることについて、料金所に案内を掲示した。〈写真1、2〉
- 2 小城PA(下り線)利用後の逆方向への走行の防止に向けて、トイレ等に適切な進行方向でのスマートIC利用を促す内容の案内を掲示した。さらに、逆方向からのスマートIC出口への進入を防止するため、矢印路面標示とラバーポールを追加で設置した。〈写真3〉
- 3 小城スマートIC入口(福岡方面)についても、1と同様に対応を行った。
- 4 小城市に対し、誤進入の発生状況や参考となる情報について提供する。
- 5 九州管内のスマートICのうち、小城スマートICと同様の構造で同様の標識を設置しているものについて、現地を確認の上、必要な箇所の対応を順次進めている(一部対応済み)。今後、同様の構造のスマートIC建設の際は、地方自治体と連携して同様に対応を検討する。

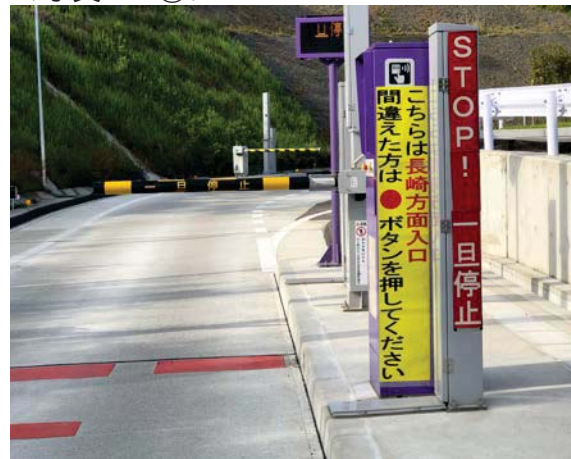
〈写真1-②〉

改善後(方面とインターホン利用に関する案内を追加)

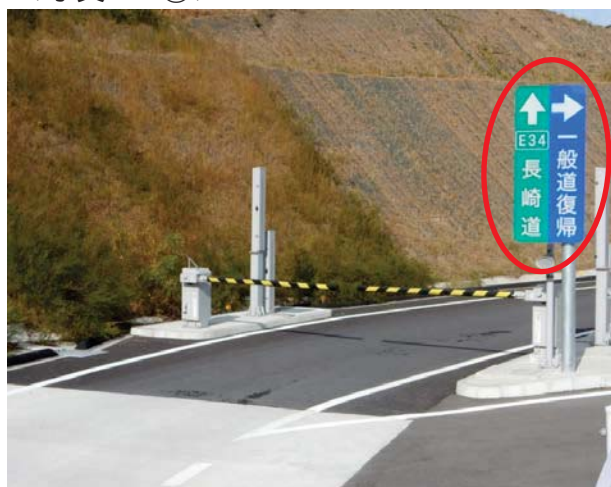
〈写真2-①〉

小城スマートIC入口における改善状況(料金所通過直後の案内標識)

改善前(「↑長崎道」と表示)

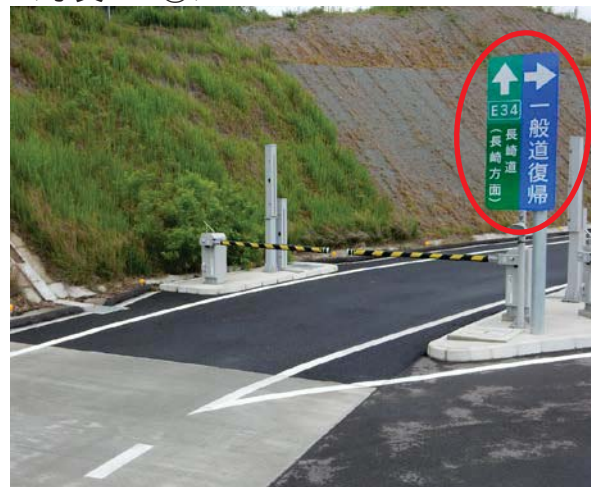
〈写真2-②〉

改善後(「↑長崎道(長崎方面)」と表示)

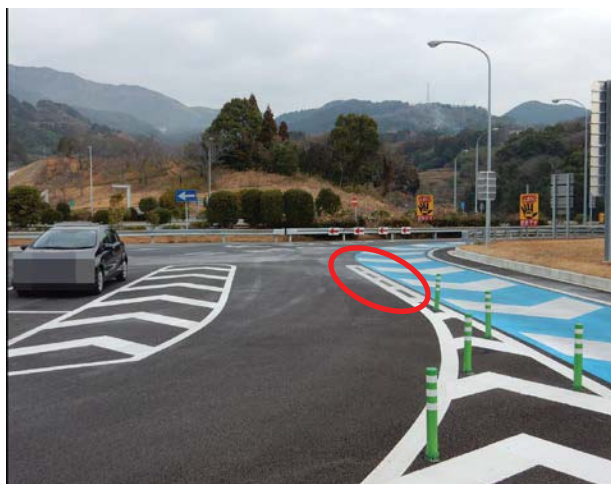
<写真3-①>

小城スマートIC出口における改善状況(PAから出口に通じるレーンへの進入防止用構造物)

改善前(ラバーポールの設置が一部にとどまる)

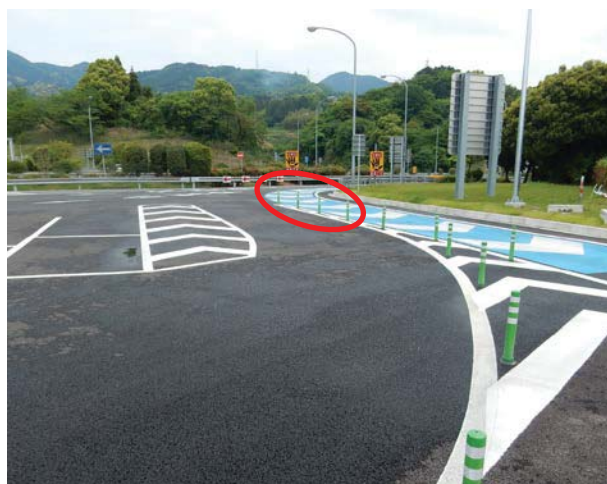
<写真3-②>

改善後(ラバーポールを追加設置)
