令和元年9月19日  
九州管区行政評価局

## 「高速基山バス停における乗り継ぎ時の利便性・安全性の向上に関する調査」結果に基づき、NEXCO 西日本九州支社に改善意見を通知

＜バス停への歩行者経路に手すりの設置や進入防止柵の形状変更等の改善を＞

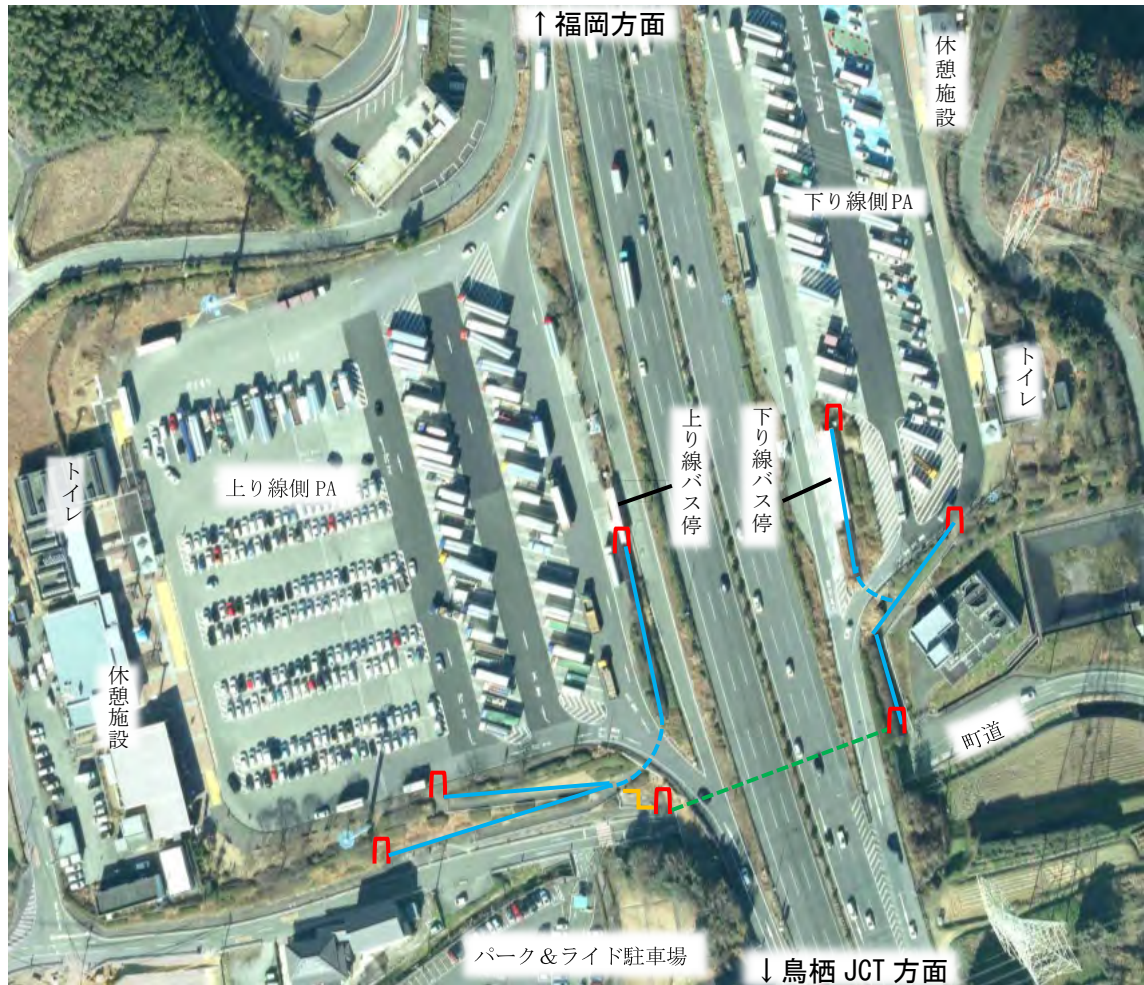
1 高速基山バス停全体図

▣ 進入防止柵    — スロープ    ㄣ 階段    - - - 町道(ボックスカルバート)

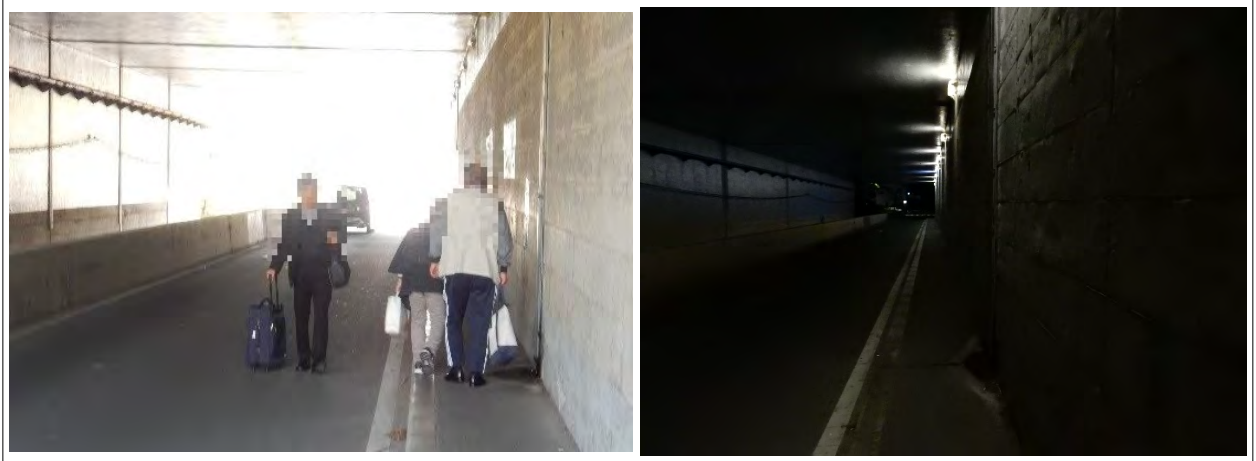
## 8 町道の状況

- ① 町道の高架下部分は暗くて怖い。歩道を前から男性が来ると身構えてしまう。また、バイクが来ても怖いので、車道との間に柵が欲しい。
- ② 町道の高架下部分の歩道の幅が狭いため、歩行者同士が接触しないよう一方が車道に降りないといけないうことがあり、危険である。歩道の幅を広げてほしい。

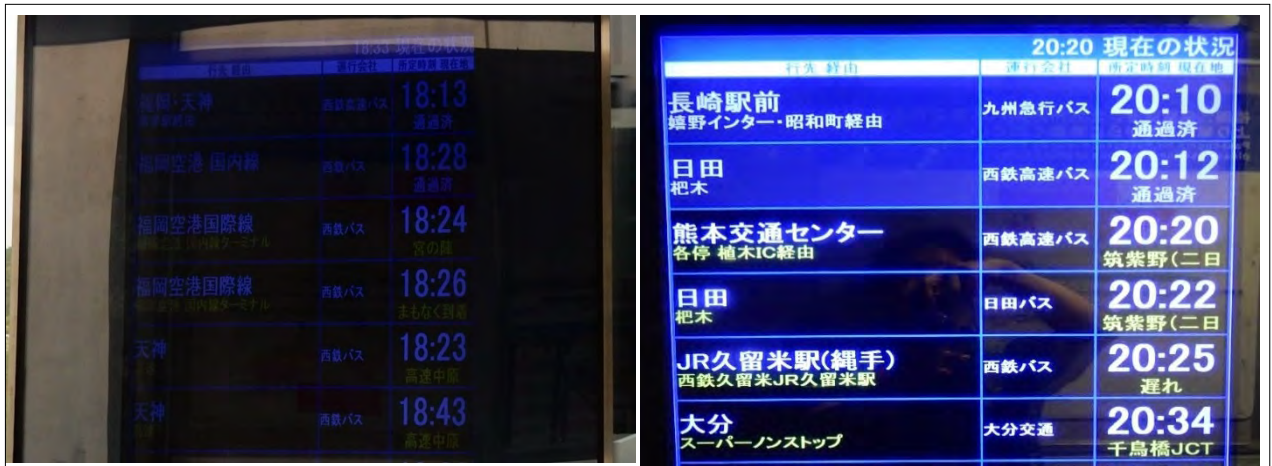
## 9 運行情報表示板の状況

- ① 運行情報表示板は太陽光が反射し、表示内容がかなり見づらい。
- ② 運行情報表示板に、一部の便の運行状況が表示されていない。

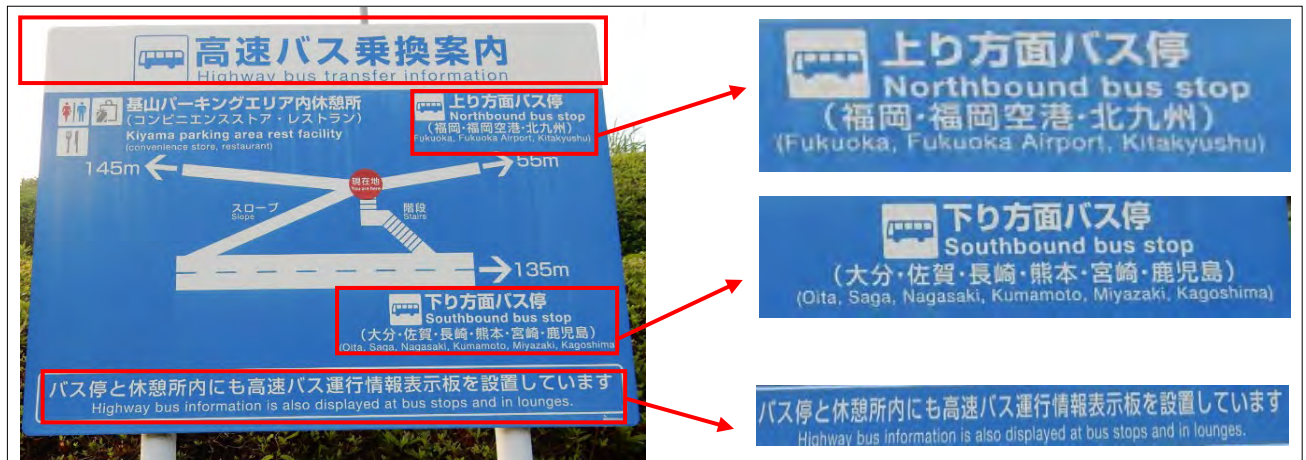
## 10 案内看板の表示内容

- ① 案内看板に、既に撤去されている基山 PA(上り・下り線)の休憩所内の運行情報表示板を案内する旨の表示が残されたままとなっている。
- ② 待合所内の基山 PA の地図の文字が小さく、上り線バス停から下り線バス停への移動経路やトイレへの移動経路が分かりにくかった。地図の文字を大きくするなど改善してほしい。
