「公共施設等における障害者の受入れに関する実態調査」

－歩行空間におけるバリアフリー化の状況編－

図 表

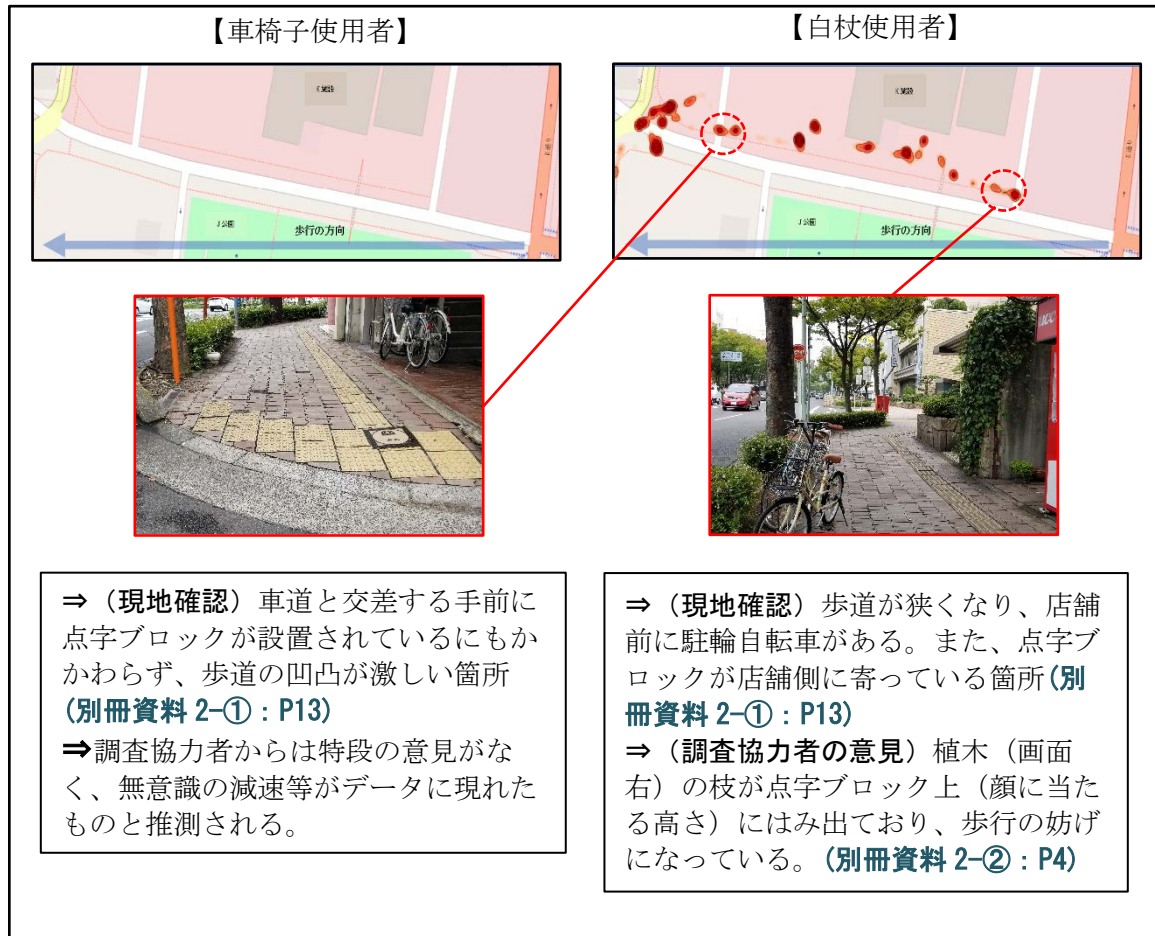
図2 障害の種別毎の歩行データの分析結果（高松市ニゾーン）

図2のとおり、車椅子使用者と白杖使用者の感じるバリアの程度に差が確認され、白杖使用者にとっては、道路の状態を目視で判断しづらいことがバリアと認識されたものと推測される。

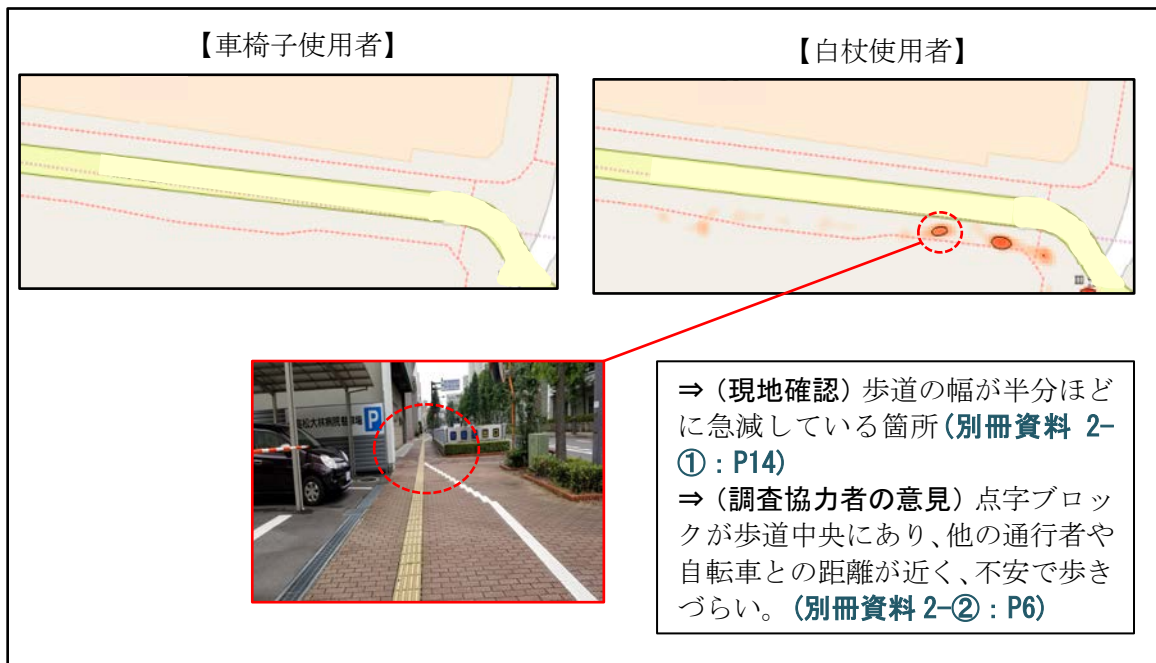
図3 障害の種別毎の歩行データの分析結果（高松市ホゾーン）

図3のとおり、車椅子使用者と白杖使用者の感じるバリアの程度に差が確認され、白杖使用者にとっては、歩道幅の急減を歩きにくいと感じたものと推測される。

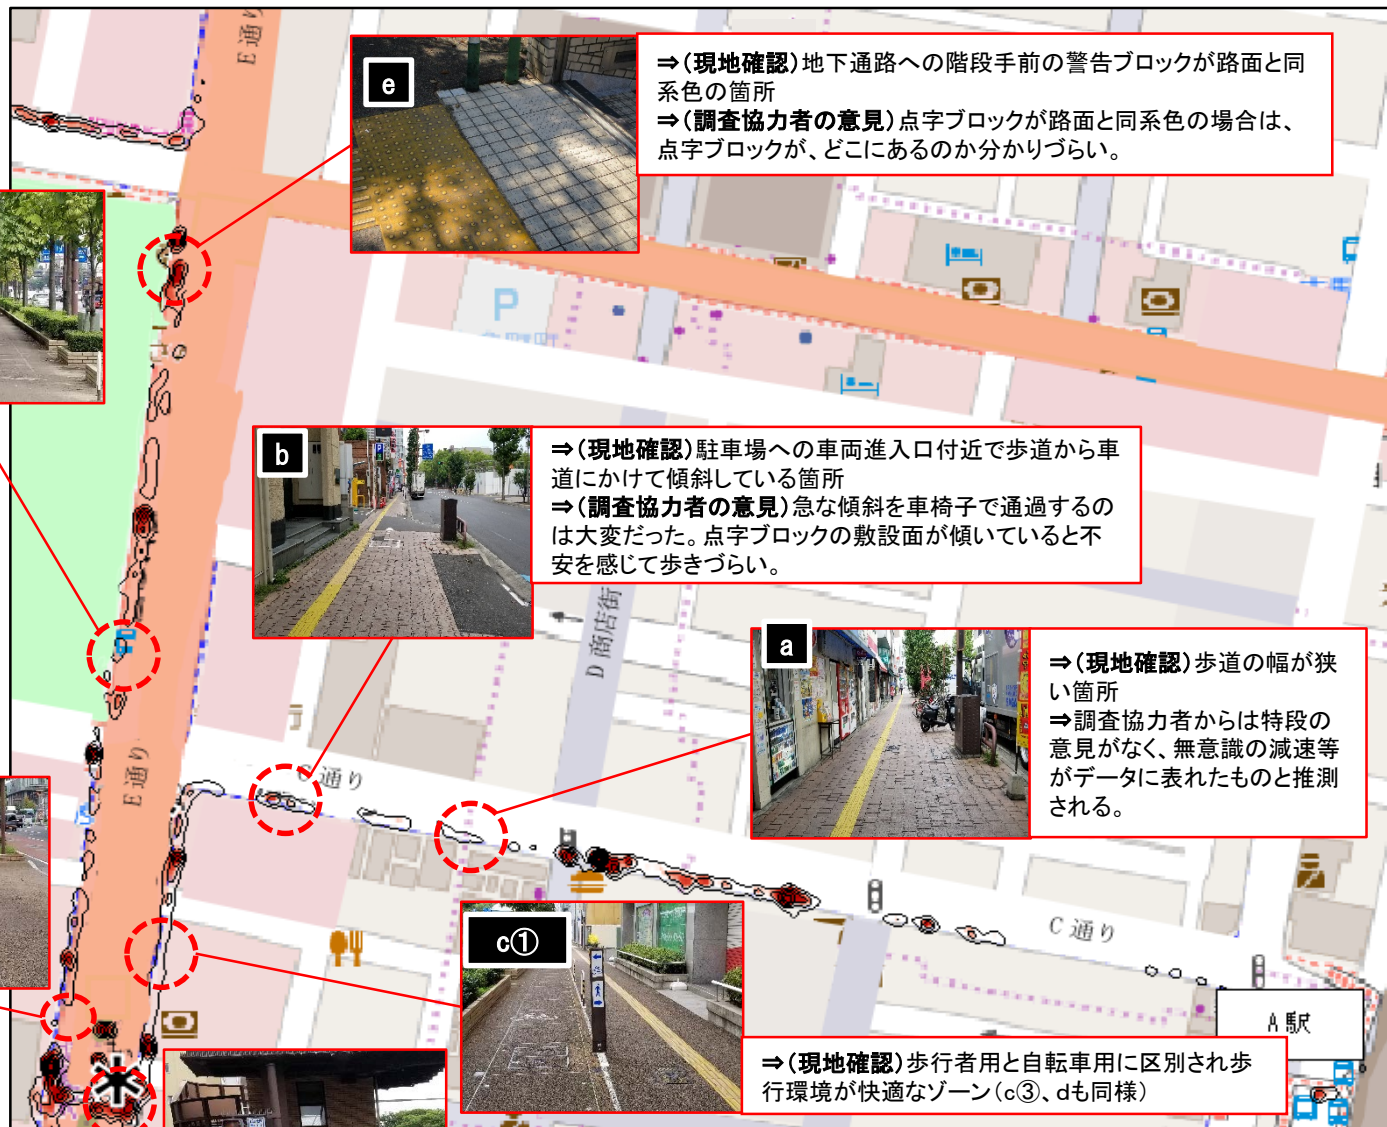
⇒(現地確認)地下通路への階段手前の警告ブロックが路面と同系色の箇所
 ⇒(調査協力者の意見)点字ブロックが路面と同系色の場合は、点字ブロックが、どこにあるのか分かりづらい。

⇒(現地確認)駐車場への車両進入口付近で歩道から車道にかけて傾斜している箇所
 ⇒(調査協力者の意見)急な傾斜を車椅子で通過するのは大変だった。点字ブロックの敷設面が傾いていると不安を感じて歩きづらい。

⇒(現地確認)歩道の幅が狭い箇所
 ⇒調査協力者からは特段の意見がなく、無意識の減速等がデータに表れたものと推測される。

⇒(現地確認)歩行者用と自転車用に区別され歩行環境が快適なゾーン(c③、dも同様)

⇒(現地確認)歩道橋を上り下りするためのエレベーター(写真にある階段の裏)を探す時間等がデータに表れている。
 ⇒調査協力者からは特段の意見がなく、無意識の減速等がデータに表れたものと推測される。

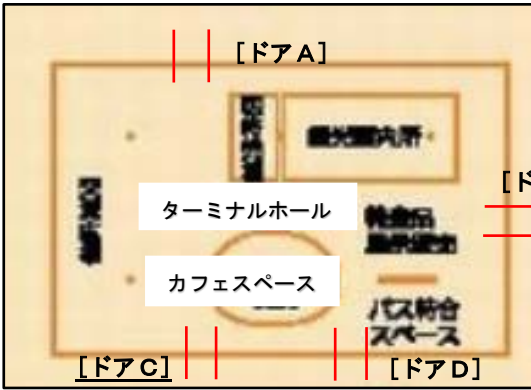
港名 (施設管理者)	取組状況	関連する 事例番号
宮浦港 (直島町)	<p>○ ターミナルホールの町営バス乗り場側にある2か所の出入口（いずれも手動で開閉する引き戸）のうち、出入りが多いカフェスペース付近にあるドア（下図の[ドアC]）を平成30年度内に自動ドアに改修予定としている。</p>

<p>(注) 1 直島町ホームページから抜粋した図面に基づき作成した。 2 ドアA、Bは自動ドアとなっており、ドアC、Dは手動引き戸になっている。</p>	宮浦-4
土庄港 (土庄町)	<p>① 平成29年度から土庄港改良事業（通路改修）を実施しており、ブロック舗装の改修工事に合わせて、点字ブロックも改修している。</p>

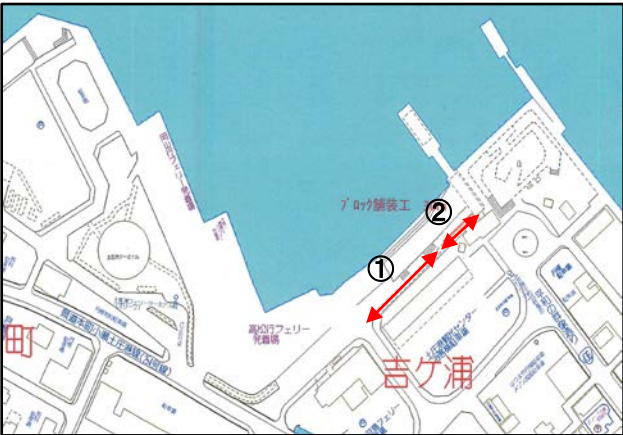
<p>(注) 1 土庄町建設課から提供のあった土庄港改良事業（通路改修）の図面に基づき作成した。 2 ①は平成29年度に改修済み。②は平成30年度内に改修予定</p> <p>② バス会社の要望を受け、平成30年度内にバス停「土庄港」のバス降車場所から通路（点字ブロックあり）までの間に、点字ブロックを敷設予定としている。</p>	土庄-11 (取組状況②に関連)

港名 (施設管理者)	バリアフリー点検結果に対する意見等
宮浦港 (直島町)	今後、施設を整備する際には参考にさせていただきたい。
土庄港 (土庄町)	<p>今後、施設を整備する際には参考にさせていただきたい。また、個別の事例への対応については、次のとおり考えている。</p> <p>① 今後、点字ブロックを整備する際は、香川県視覚障害者福祉センターと相談しながら対応したい。</p> <p>② 港周辺の案内板やバス乗り場の案内表示は、土庄港観光センター及びバス会社等が設置しているため、関係団体等との調整が必要と思われる。</p> <p>③ 通路（点字ブロックあり）からバス停「土庄港」のバス乗車場所までの間にも点字ブロックがないため、バス会社の要望（バス降車場所から通路までの間に点字ブロックを設置）と合わせて、点字ブロックの設置を検討したい。</p>
