**GPS 端末を用いた歩行空間のバリアフリー化に向けた
安全度の分析・評価に関する調査報告**

2018年9月

広島修道大学商学部 教授 金 徳謙

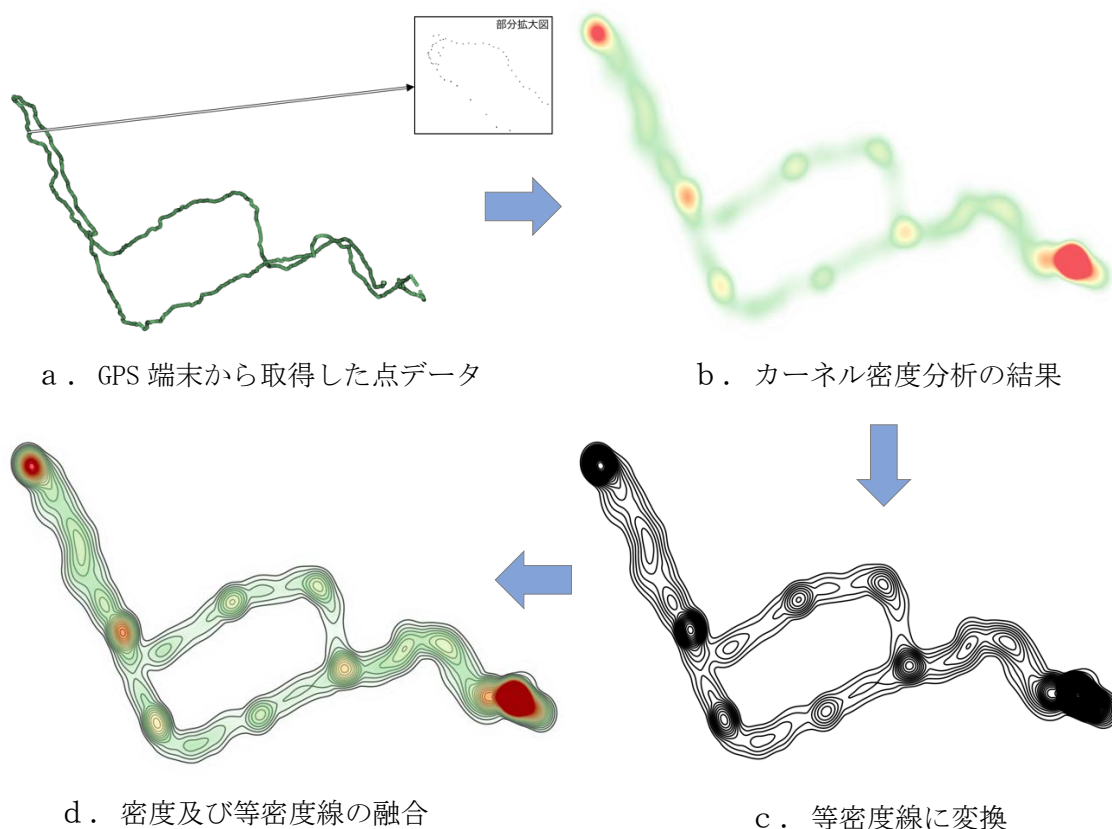
図 2 分析と可視化の例示

この段階は、GPS 端末で取得した位置情報を分析に利用できるようにエラーの補正などを行う、いわゆるデータを分析に使えるようにきれいにするデータ・クリーニングの段階を済ませ、GIS に取り込み、デジタルマップ上に表示する段階である。全ての調査協力者の歩行データは、この段階を経て図 2-a に例示したような歩行軌跡として表示できるようになる。図 2-a に例示したものは一人の調査協力者のデータであるので、全てのデータを表示すると、点と点の重なり合いも多くなり、肉眼で位置情報を示す点の数や正確な場所を特定することは不可能となる。なお、図 2-a は線のように見えるが、実際には右上の拡大図のとおり、点の集まりである。

点の集まりを、点が多く密集しているところは濃く、少ないところは薄くなる密度図に変換し、その結果を可視化したのが図 2-b である。この際、点の密集度合を調べるためにどれ位の範囲の中にある点の密度を計算するのかを決めることが重要なポイントである。これにより結果は大きく変化する。このことを検索半径といい、半径が狭くなると局所の状態を、半径が広がると広域の状態を、密度の度合に合わせ塗り潰し表すことになる。今回の分析では図 4 以降の全ての地図に示したとおり、検索半径は 5m に設定した上、分析を行った。

密度の度合を色だけで表現することでも、点のままの状態と比べ、分かりやすさは格段に高くなるが、密度が低い箇所では色が薄くなり、識別が難しくなる問題がある。この段階は、その問題を改善するため、密度が同じであるところを線でつないで表示する。地形図でよくみる、同じ標高を線で結び表現する等高線のような線（等密度線）を加えて可視化する段階である。分析処理の結果は図 2-c に示したとおりで、図 2-b より視認性が高くなっていることが分かる。

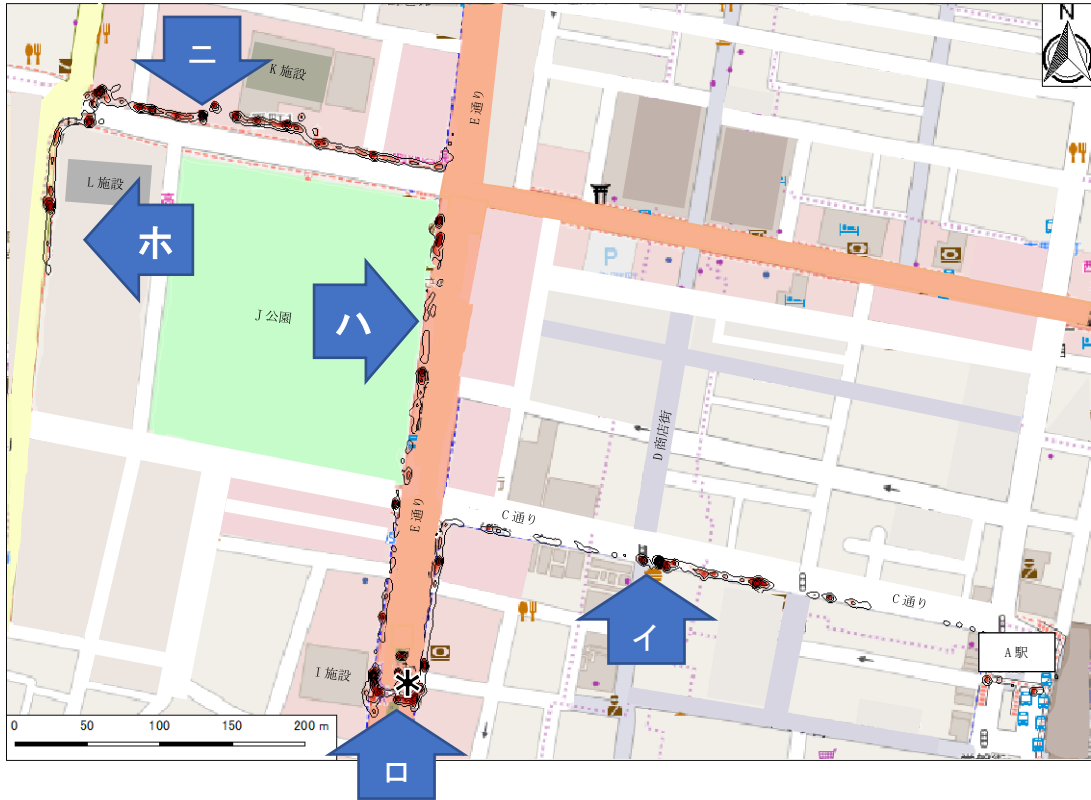
図 4 バリア箇所のカーネル密度分析結果（検索半径：5 m）

障害者が歩行する際、危険を感じるところを明らかにするため、本節では、「人間は歩行時に危険を察知すると、歩行速度を著しく落とすか一時的に歩行を中止する。その他に危険から遠ざかる行動をとることも考えられるが、歩行のために整備されてある歩道上で危険を避けるほどの緊急状態は一般的とは言えない。そのため、本調査では、前者の歩行速度の低下または一時的に歩行を中止する」ことに着目した。歩行速度の低下や一時的な歩行の中止により、取得したデータの密集度合が変化するため、その変化を密度に変え、カーネル密度分析を行った⁹。それに加え、等密度線を作成する方法で可視化した。その結果は、図 4 に示したとおりである。

高松市では、5つのゾーン（イ・ロ・ハ・ニ・ホの5ゾーン）を抽出¹⁰することができた。各ゾーンは図 4 に示したとおりである。また、地図上の「*」印（3箇所）は、横断歩道や歩道橋のため、歩行行動が一時的に中止された箇所を示したもので、バリア箇所とは別に捉え、解析に反映する必要がある箇所を示したものである。

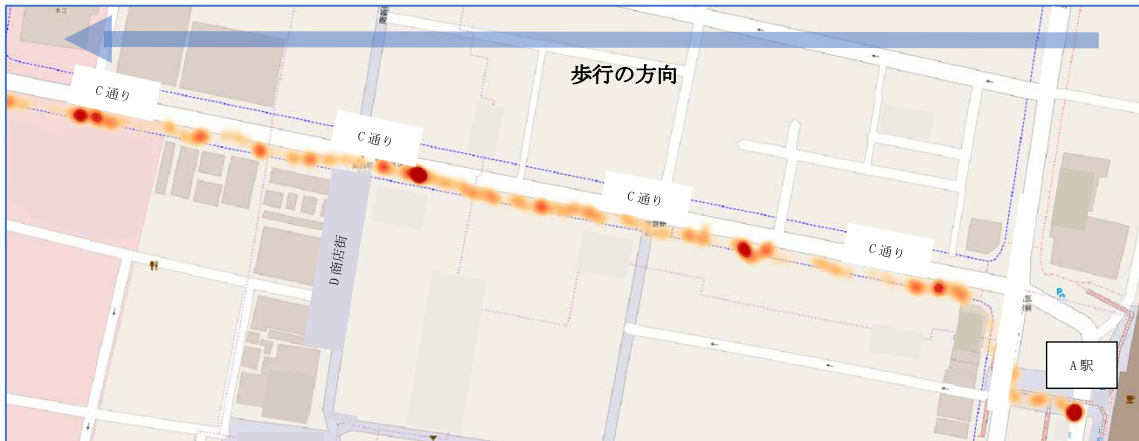
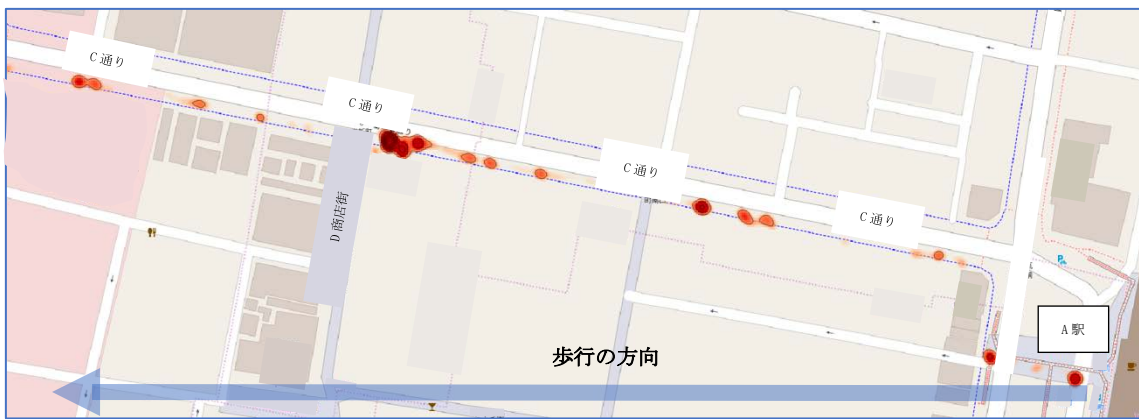
図 5 タイプ別にみるバリア (イ ゾーン)

さらに、バリアの状態が目視で確認できる車いす使用者よりも白杖使用者にとって、歩行時のバリアと捉えていることが図 5-a 及び図 5-b から確認できた¹¹。

¹¹ 図 5-a と図 5-b を一見比較すると、前者の車いす使用者の方がバリアを示す色がついていることが確認できるが、冒頭での説明通り、本調査では「面」としてのバリアゾーンを洗い出すことが主目的である。そのため、図 5-a のようなバリアとして検出されている箇所にもかかわらず、同等程度のバリアを示している区間（バリアの程度の変化が少ない区間）については、行動科学の見地からバリアゾーンとしての認識が軽減されることから、この区間についてはバイアスとしてとらえて解析した。

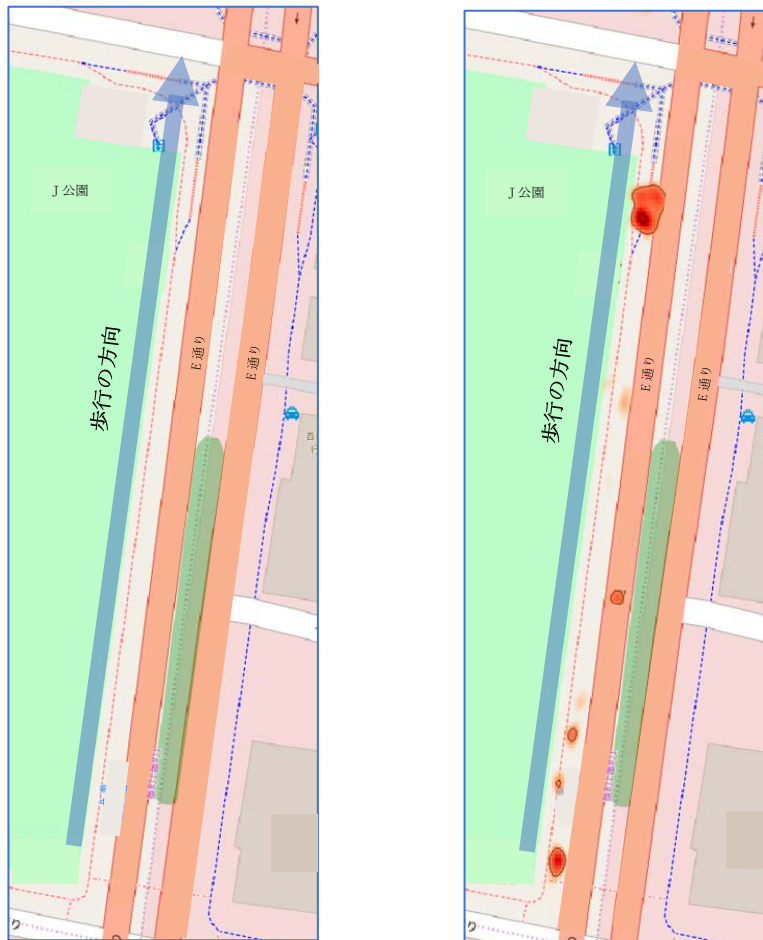
図 7 タイプ別にみるバリア (ハゾーン)

このゾーンは「ロ ザーン」と同じく、E 通りの区間で、J 公園の東側の南端から北端までの E 通りの一部区間であり、歩道は歩行用と自転車用に区別されており、歩行環境が快適なゾーンと言え (図 7-a 及び図 7-b 参照)、今回の調査分析でも、車いす使用者及び白杖使用者、双方の歩行にバリアとなるものはほとんど検知されなかった。

白杖使用者にとっては、J 公園の東側北端にある地下通路への階段 (図 10-e 参照) 手前で慎重になったことや、階段手前の警告ブロックが路面と同系色のため識別しづらい¹²などがバリアとして検知された。

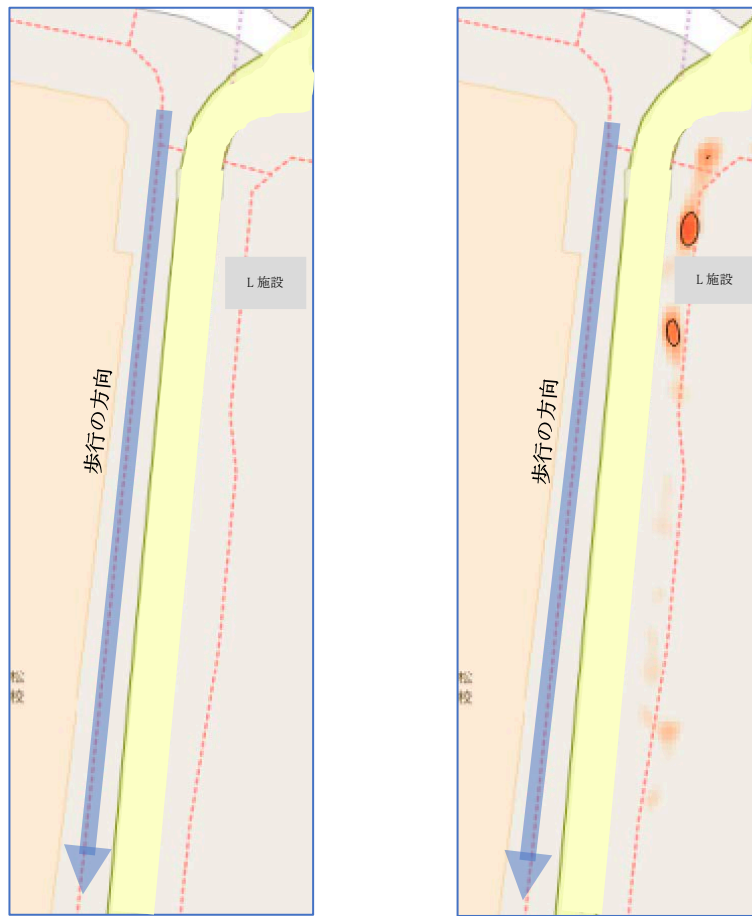
図9 タイプ別にみるバリア（ホ ザーン）

このゾーンは調査コースの最後のゾーンで、人の通行も比較的少なく、歩行に快適な環境であったことが図9-aや図9-bからも確認できる。

図4では多少のバリアが検知されていることが確認できる。要因は、図10-hで確認できるよう、L施設前で歩道の幅が半分ほどに急減していることと推測される。駐車場の出口があるためだが、白杖使用者にとって幅の急減にバリアを感じる事が確認された結果となった。

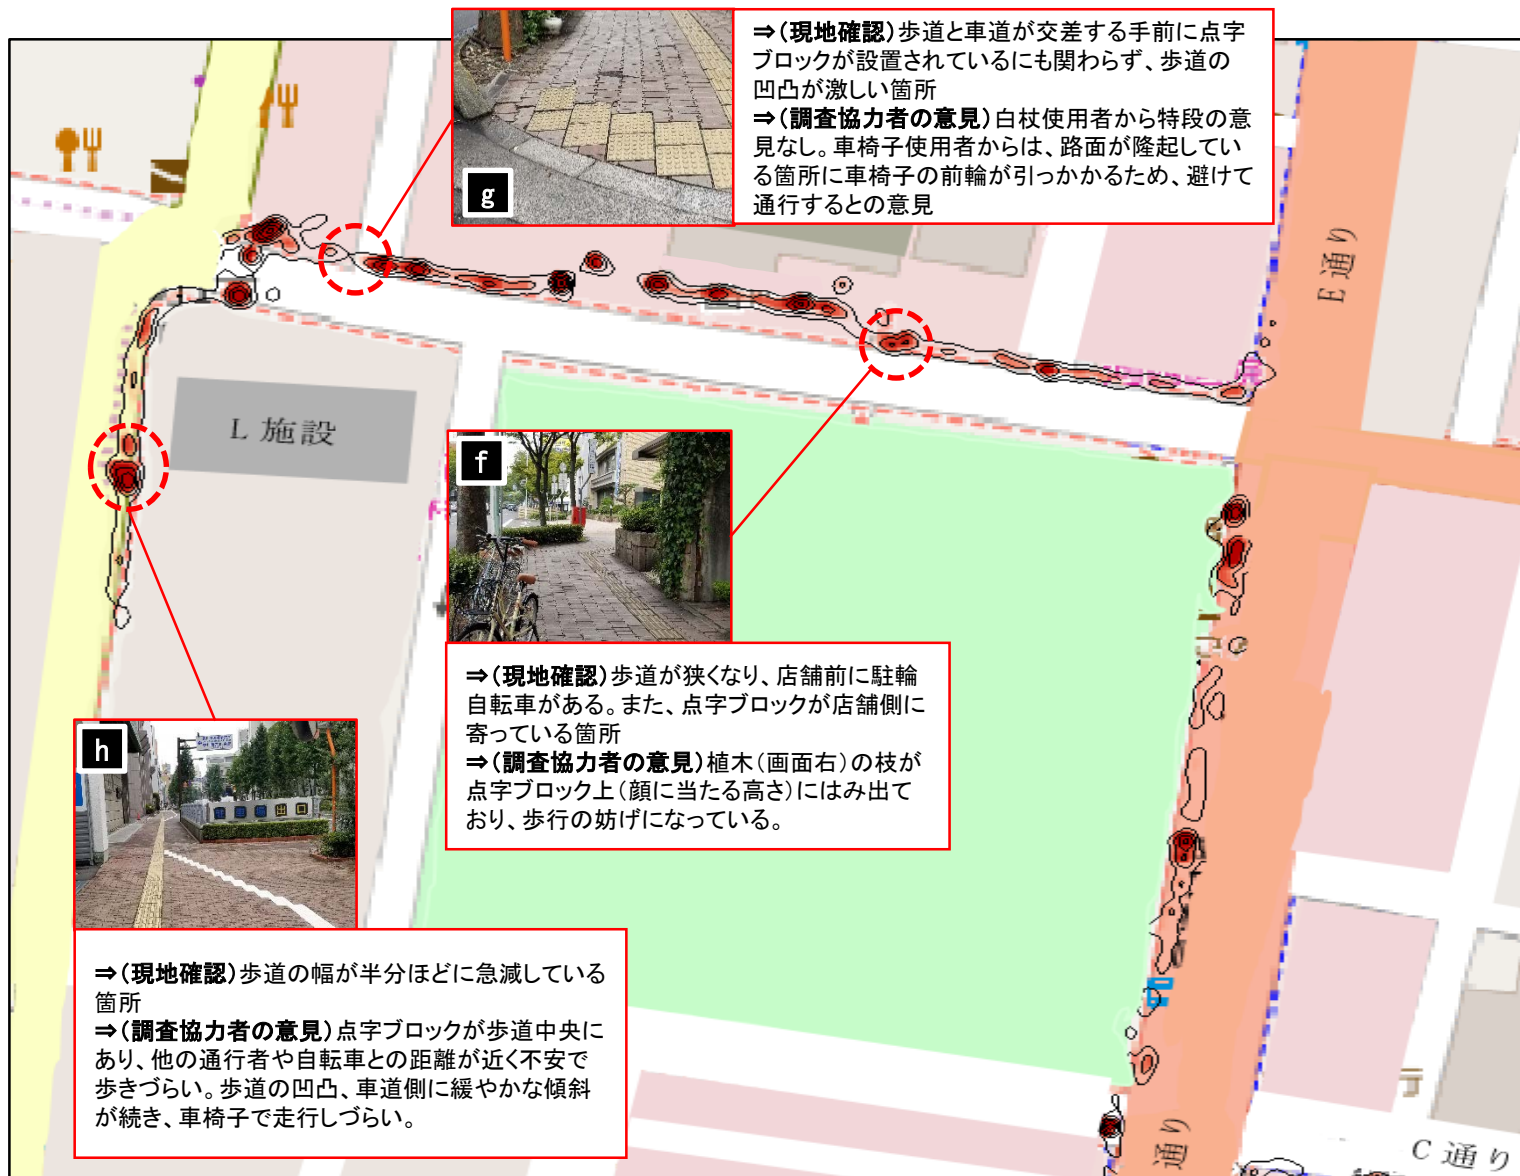
図10 バリア要素:高松市【二、ホ ゾーン】

車いす使用者と白杖使用者の感じるバリアの程度に大きな差が確認された(図 8-a 及び図 8-b 参照)。具体的には、車いす使用者は他のゾーンと比較し誤差の範囲内の変化しか確認できなかったが、白杖使用者には大きなバリアゾーンとして検出された。その要因は、図 10-f で確認できるとおりであるが、具体的にはK施設手前にある店舗の前の歩道部分が狭くなっていることや、店舗の前に止めてある自転車、また点字ブロックの設置場所が道路の中央ではなく店舗側に寄っていることなどと推察される。また、図 10-g では車道と交差する手前に点字ブロックが設置されているにもかかわらず、歩道の凹凸による段差が激しく、

道路状態を目視で判断できない白杖使用者にとって大きなバリアとして認識されたことが、このゾーンのバリア密度を高くしたと推察される。

今回の調査分析では、車いす使用者より、道路の状態を目視で判断できない白杖使用者のケースの方が、よりバリア密度が高いことが特徴的であった。（例えば図 10-g、図 10-h）その他、I施設前の箇所で密度が高く色が濃いのは、高松の調査コースの集合場所にもなっ

例えば、①地下通路にアクセスするためのアプローチ箇所、②駐車場への車両進入口などが挙げられる。今後、バリアフリー化の事業の推進において、障害者側と調和した改善がより一層求められると判断できた。

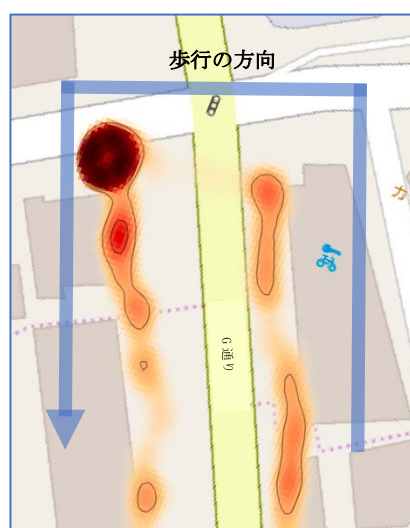
図 16 バリア（ニ ゾーン）

このゾーンは、B 駅南側広場前の横断歩道の区間で、近隣には美術館があり、丸亀市の顔ともいえる場所である。しかし、今回の調査分析結果からは密度が高く、バリアの程度が非常に高い結果となった（図 16 参照）。バリアの詳細は、図 19-g ①、②に示したとおり、横断歩道口で歩道から車道にかけての傾斜が急であることが原因と推察される。

このゾーンは、分析結果を示した図 16 から非常に危険な箇所のように見受けられるが、横断歩道を横断した後、調査協力者から意見が出され、しばらく立ち止まって聞き取りを行ったことが影響し、バリア要因と解析されたと推察される。

しかし、信号待ちや聞き取りといった、いわゆる分析におけるバイアスを考慮しても、このゾーンは、横断歩道口で歩道から車道側への傾斜角はとて大きく、さらに、調査員による現地調査を考慮しても、バリアの程度が高いゾーンであることに変わりはない。

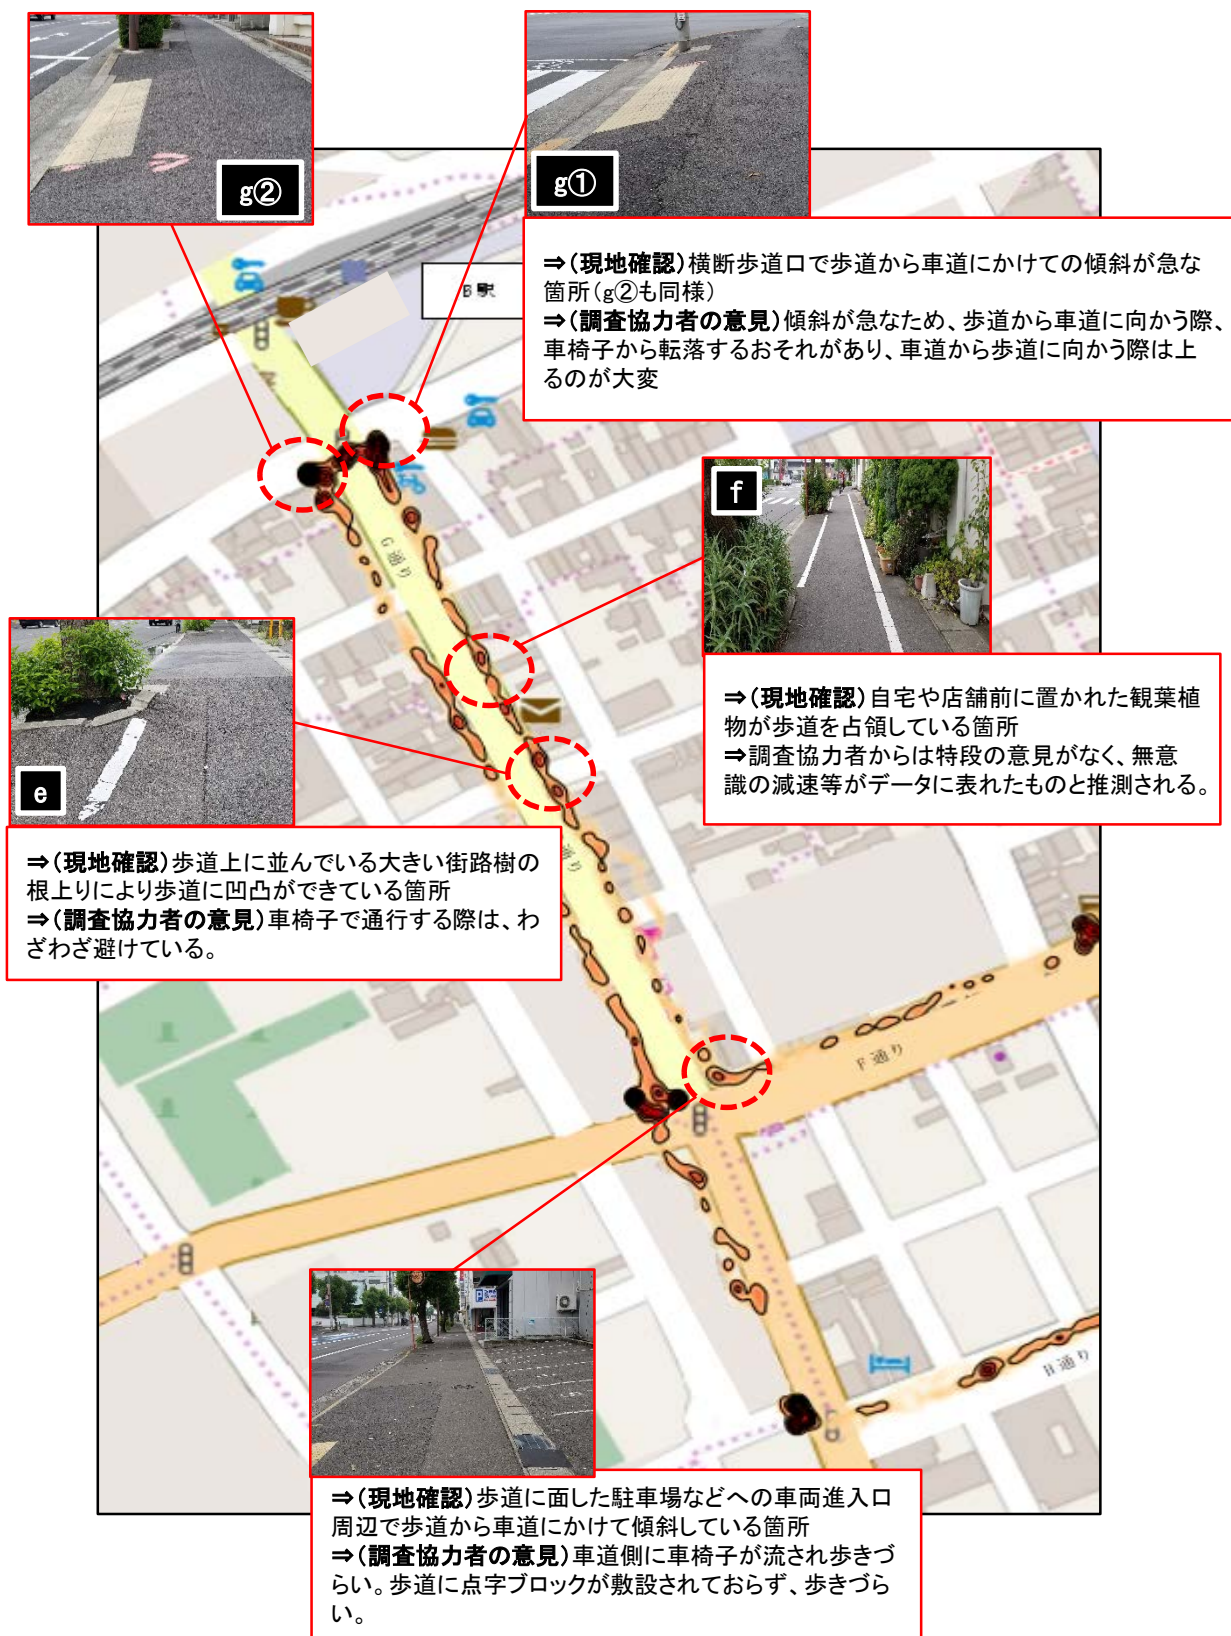
図19 バリア要素:丸亀市【ハ、ニ、ホ ゾーン】

この理由として、1つ目に歩道側に並んでいる大きい街路樹の根っこが歩道の下にまで伸びており、歩道の浮き上がりによる凹凸ができていることが挙げられる。その結果、健常者でさえ注意を払わずに歩行することは危険を伴う状態である (図 19-e 参照)。

2つ目に、自宅や店舗前に置かれた観葉植物が歩道を占領している状態であることが挙げられる。自宅や店舗の前に置かれた観葉植物は良い街路景観の形成に貢献するメリットがある一方、歩行にハンディキャップのある歩行者にとってはバリアになってしまうなど想定外の影響をもたらすことが確認される結果となった (図 19-f 参照)。

最後に、図 19-d で確認できるように、歩道に面した駐車場などへの車両進入口周辺において歩道から車道にかけての傾斜が急で、車いす使用者はもちろん白杖使用者の転倒事故が起こり得るバリア箇所が点在していることが挙げられる。以上、分析結果からも歩道の多くのところがバリア箇所として検知されたことと推察できる。

このゾーンは、「ハ ゾーン」の向かい側の区間を指し、「ハ ゾーン」と同じく G 通り（駅を出て西側）の歩道で、B 駅前から南に真っ直ぐ延びている主要道路である。今回の調査分析の結果では、バリアを示す面が、「ハ ゾーン」のように歩道に沿って長く延びていることが図 17 から確認できた。車道と歩道が交差する周辺部において、歩道側と車道側の高低差（傾斜角）が大きいことや、大きい街路樹の周辺部が根っこのせいで歩道が高く盛り上がっている。そのため、実際より歩行できる歩道の幅は狭い箇所が多く見受けられる。これらが調査分析でバリアとして検知されたことが理由と推察される。

今後の道路整備の際には、一つひとつのバリアではなく、バリアがあるところを一つのバ

リアゾーンとしてとらえた上、整備を進めていくことにより改善が期待できると考える。

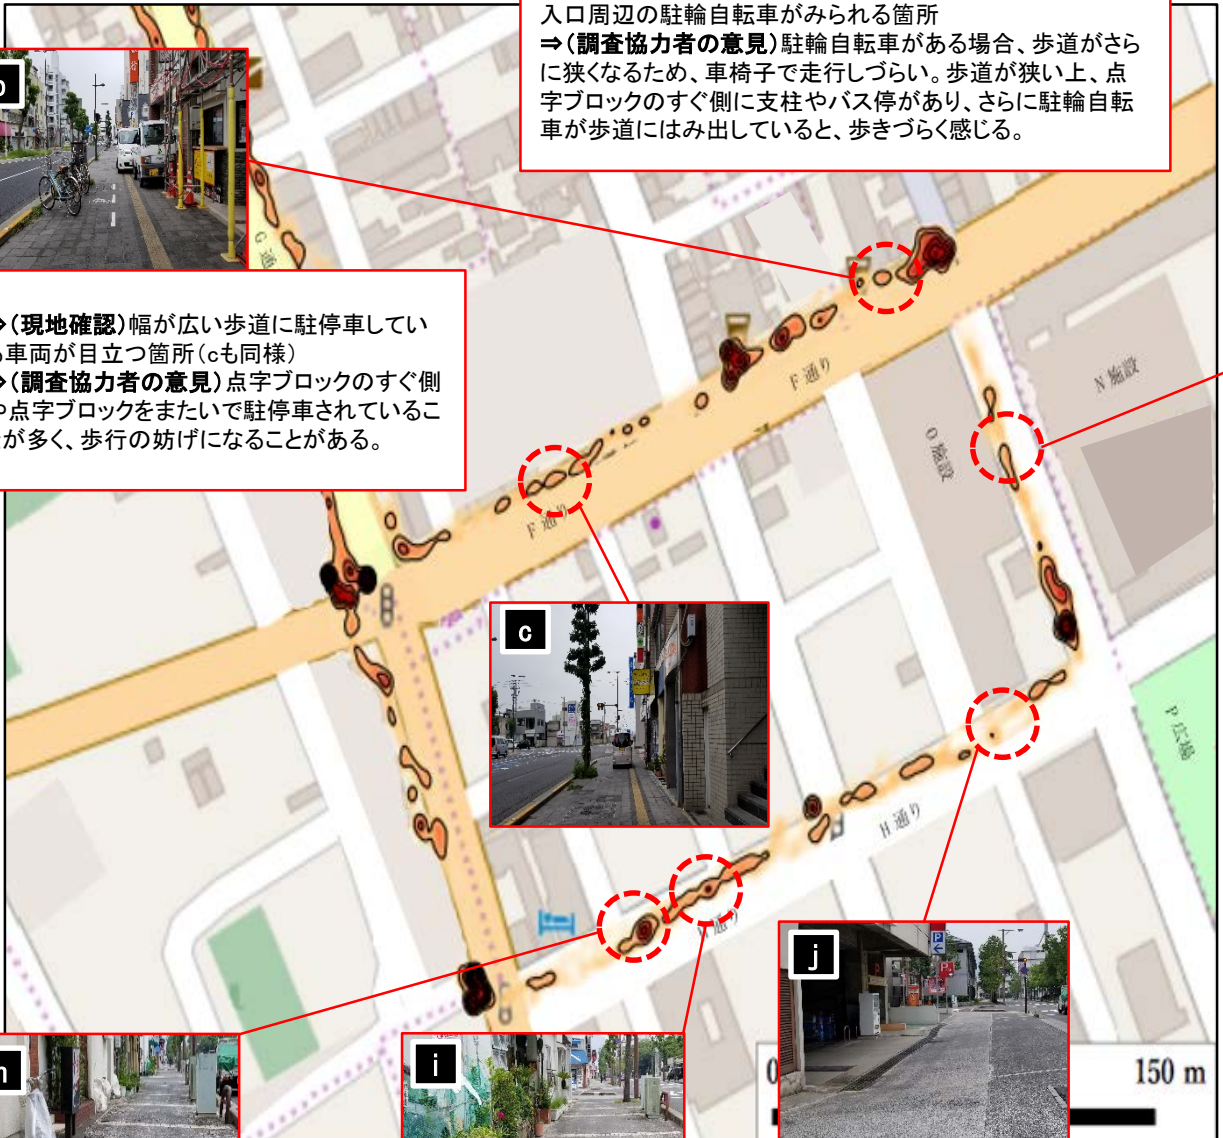
図19 バリア要素:丸亀市【イ、ロ、ヘ ゾーン】

⇒(現地確認)歩道の幅が狭くなり、バス停の標識、商業施設入口周辺の駐輪自転車がみられる箇所
 ⇒(調査協力者の意見)駐輪自転車がある場合、歩道がさらに狭くなるため、車椅子で走行しづらい。歩道が狭い上、点字ブロックのすぐ側に支柱やバス停があり、さらに駐輪自転車が歩道にはみ出していると、歩きづらく感じる。

⇒(現地確認)幅が広い歩道に駐停車している車両が目立つ箇所(cも同様)
 ⇒(調査協力者の意見)点字ブロックのすぐ側や点字ブロックをまたいで駐停車されていることが多く、歩行の妨げになることがある。

⇒(現地確認)商業ビルへの商品搬入口が、歩道からビル内部に向かって傾斜している箇所
 ⇒(調査協力者の意見)平らな部分が狭く、傾斜部分が長いので、車椅子がビル側に流され、その都度、車椅子の向きを変えなければならず歩きづらい。

⇒(現地確認)街路樹の植栽枠、自転車、植木鉢及び電線地中化のための設備が点在している箇所(h、i同様)
 ⇒調査協力者からは特段の意見がなく、無意識の減速等がデータに表れたものと推測される。
