「公共施設等における障害者の受入れに関する実態調査」
港周辺におけるバリアフリー一点検結果事例集

1 バリアフリー点検の概要

2 宮浦港周辺の事例

3 土庄港周辺

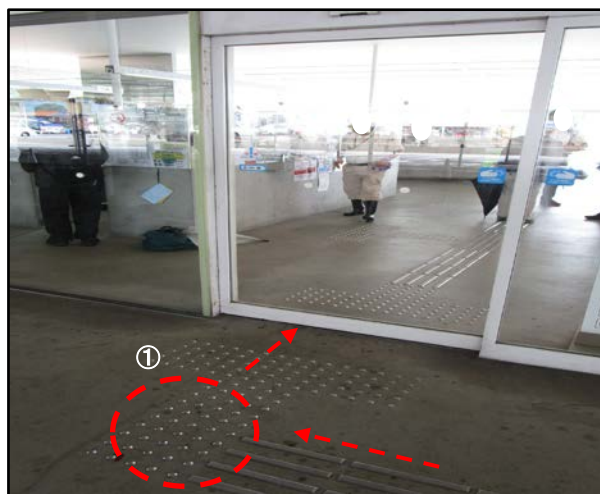
[写真：自動ドアを建物外から撮影]

事例番号	宮浦-2	実施調査 年月日	平成30年9月8日	点検 箇所	ターミナルホールに出入りするための自動ドア (切符売り場側)	地図 番号	宮浦港②
タイトル	自動ドアの反応が遅く、ドアに白杖がぶつかるおそれ					障害種別	視覚障害 (白杖使用者)
事例内容	ターミナルホールに出入りするためのドアは4か所あり、切符売り場側(写真)とトイレ側が自動ドアになっているが、トイレ側に比べて、切符売り場側(写真)の反応が遅く感じられる。このため、写真内①で右に方向転換し、歩き始めてもすぐには自動ドアが開かず、ドアに白杖がぶつかるおそれあり

警告ブロックの敷設場所(写真内①)で右に方向転換する時点では、自動ドアが開かない。視覚障害者の歩き方にもよるが、方向転換した場所からドアまでの距離が短く、また、ガラス製のドアの存在に気付きにくいいため、開く前のドアに白杖をぶつけてしまうおそれがある。写真内①に止まった時点で開くようになれば、ドアに白杖がぶつかるおそれは低くなると思われる。(香川県視覚障害者福祉センター職員の意見)

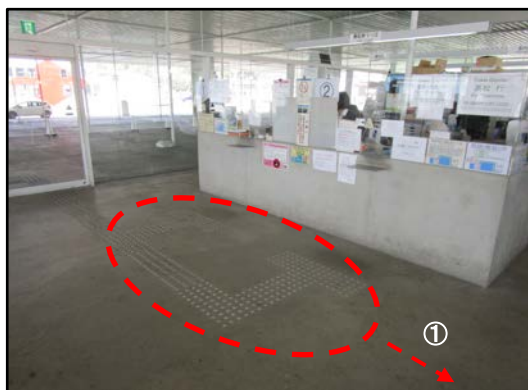
[写真 1]

事例番号	宮浦-3	実施調査 年月日	平成 30 年 9 月 8 日	点検 箇所	ターミナルホール内の切符売り場前から町営バス 乗り場（バス停②番のりば）	地図 番号	宮浦港③、④
タイトル	点字ブロックが途切れ、「バス停②番のりば」の方向に戸惑うおそれ				障害種別	視覚障害 (白杖使用者)	
事例内容	フェリー下船場所付近から、ターミナルホール内にある切符売り場までは点字ブロックが敷設されている（写真1）。切符売り場で「バス停②番のりば」の場所を尋ねることが想定されるが、ここから「バス停②番のりば」までの経路（写真2～5）に点字ブロックがないため、バス停まで行きづらいおそれあり

(注) 赤枠の位置で点字ブロックが途切れている。
「バス停②番のりば」へは、矢印①（点字ブロックなし）の方向に進む。

○切符売り場前で点字ブロックが途切れている。バス乗り場までの経路 (矢印①～④) に点字ブロックを敷設し、矢印⑤ (写真 5 内 A の警告ブロック) に接続されていれば行きやすい。

○香川県視覚障害者福祉センター職員によると、点字ブロックの敷設方法として、i) ターミナルホール内を突っ切る (写真 1～2)、ii) 施設の周囲に巡らす、iii) i) と ii) を両方などの方法があると思われるとのこと。ただし、同意見に対して点検実施者からは、心理的にも移動距離は短い方がよく、また、初めて訪問する者にとっては、一つの経路で誘導される方が分かりやすいと思われるとの意見あり

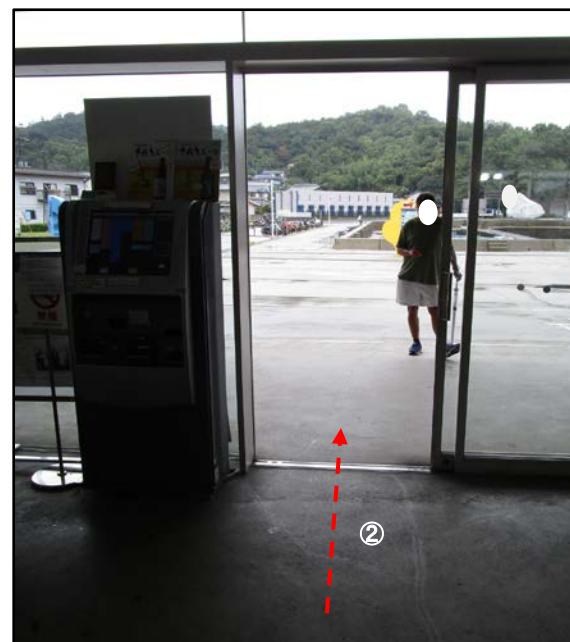
[写真 2]

(注) ターミナルホール内を突っ切って、矢印②（点字ブロックなし）の方向に進む。

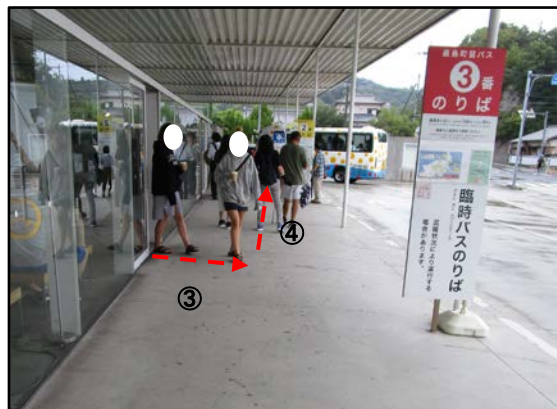
[写真 3]

(注) ターミナルホールの外に出た後、矢印③、④ (いずれも点字ブロックなし) の方向に進む。

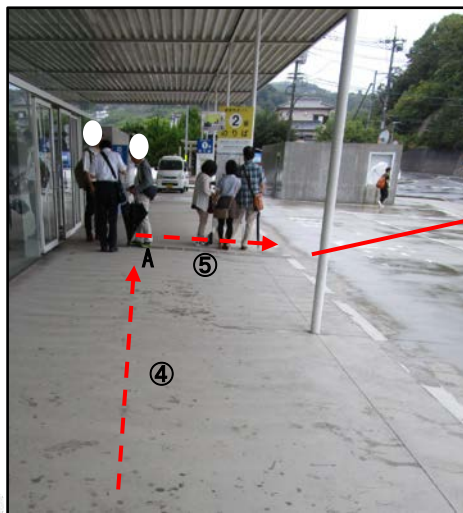
[写真 4]

(注) 矢印④ (点字ブロックなし)、⑤ (点字ブロックあり) の方向に進む。

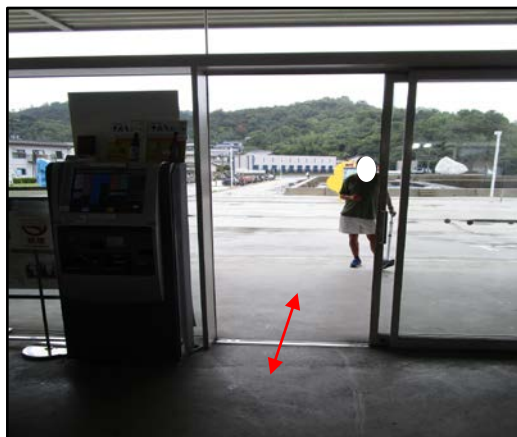
[写真 1 : 町営バス乗り場側の出入口 A]

事例番号	宮浦-4	実施調査 年月日	平成 30 年 9 月 8 日	点検 箇所	ターミナルホールの町営バス乗り場側の出入口 (2 箇所)	地図 番号	宮浦港⑤、⑥
タイトル	建物の壁面全体がガラス張りのため、手動ドアの引き戸が閉まっている場合、出入口の場所が分からずに戸惑うおそれ					障害種別	視覚障害 (白杖使用者)
事例内容	ターミナルホールの町営バス乗り場側の出入口 (写真 1 及び 2 の 2 箇所) は、いずれも手動で開閉する引き戸 (注) となっている。同建物の壁面全体がガラス張りであり、また当該出入口付近には警告ブロックもないため、引き戸が閉まっていれば、どこに出入口があるのか分からずに戸惑うおそれあり。 (注) 点検日は施設利用客が多く、開けられたままになっていた。

点検当日、町営バス乗り場側の引き戸 (2 箇所) は開けられたままであったため、点検同行者に指摘されるまで手動の引き戸であることに気が付かなかった。仮に閉められていれば、どこに出入口があるのか分かりづらいため、自動ドアの方がよいと思う。

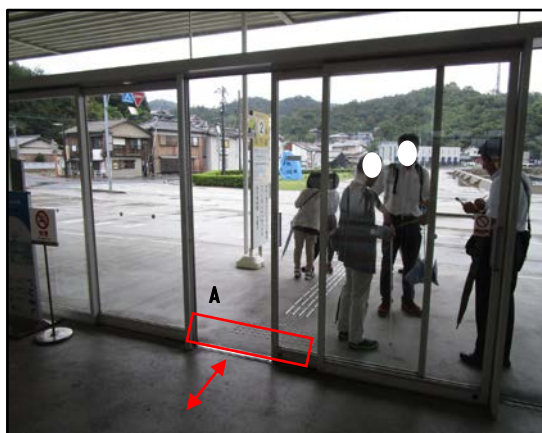
[写真 2 : 町営バス乗り場側の出入口 B]

(注) 枠内 (A) には警告ブロックあり。

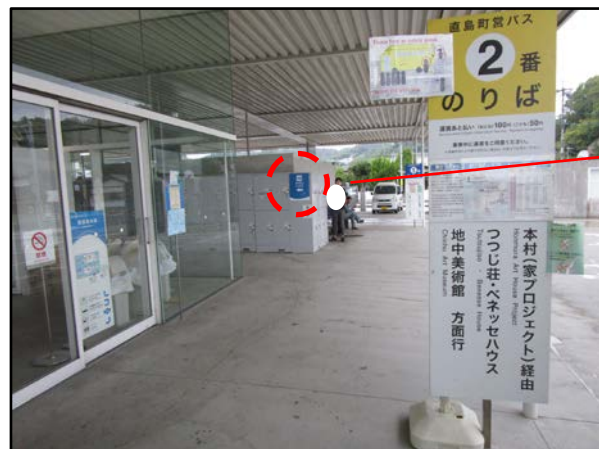
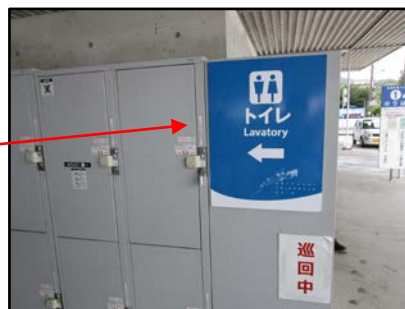
[写真1]

事例番号	宮浦-5	実施調査年月日	平成30年9月8日	点検箇所	ターミナルホールから外に出て、トイレまでの経路	地図番号	宮浦港⑦、⑧
タイトル	トイレの場所が分かりづらい。					障害種別	視覚障害 (白杖使用者)
事例内容	海の駅「なおしま」のトイレは、フェリー下船場所から見れば、ターミナルホール建物の裏手にある。町営バス乗り場付近から見えるトイレの案内表示(写真1)は、小さくて見えづらく、また、目立たない場所(写真2)に設置されているなど、トイレの場所が分かりづらい。

(注)「バス停②番のりば」からトイレの案内表示を望む。

(注) 青地に白抜き文字の表示が、コインロッカーの側面に貼付されている。

○建物の外 (町営バス乗り場付近) から、トイレの案内表示 (写真 1) が見えるように設置されている。青地に白抜き文字は見やすいと思われるが、文字が小さく、案内表示に近づかなければ分かりづらい。また、この表示にある矢印に沿って向かうが、同行者に指摘されなければ、途中の案内表示 (写真 3) に気が付かなかった。トイレまで点字ブロックを敷設するほか、目立つ場所に案内表示と音声案内があれば行きやすい。

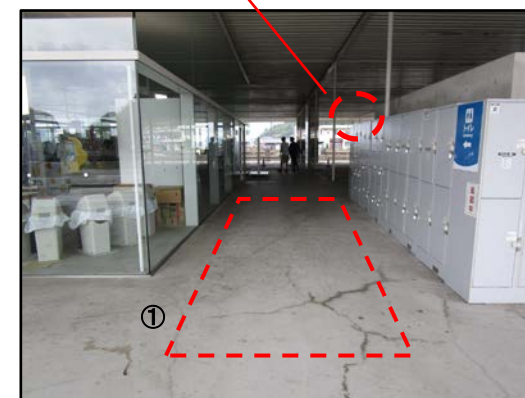
[写真2]

(注) トイレの案内表示にある矢印の方向を望む。トイレは、矢印の方向に進み、さらにコインロッカーを回り込んだ先にある(枠内に案内表示あり)。

○トイレまでの案内では、i) 路面 (写真 2 内①) に記載、ii) 曲がり角 (写真 2 内の枠付近) 付近に案内板を設置又は天井から吊すなどが考えられる。ii) の場合は、視覚障害者の障害にならないような配慮も必要と思う。

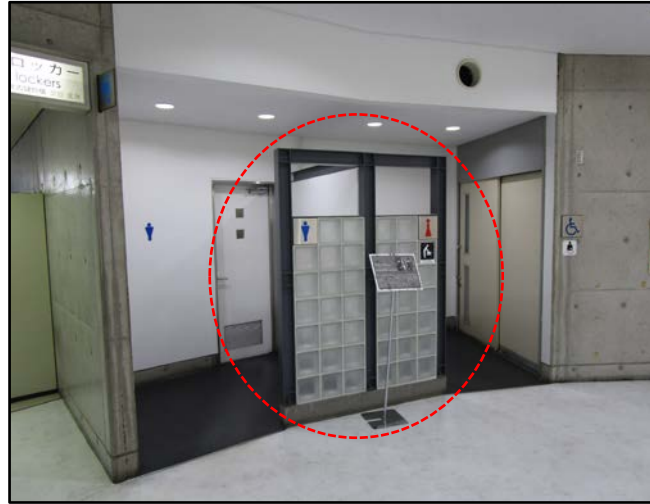
[写真 2]

事例番号	土庄-2	実施調査 年月日	平成 30 年 8 月 31 日	点検 箇所	オリーブポートとのしょう内 土庄港フェリーターミナル内	地図 番号	土庄港②、⑬
タイトル	トイレの場所が分かりづらい。				障害種別	視覚障害 (白杖使用者)	
事例内容	<p>○オリーブポートとのしょう内にあるトイレの案内表示が見当たらず、同施設内の南東方向奥壁に「WC」の表示はあるが、文字が小さく、視覚障害者（弱視）にとっては視認しづらいおそれあり（写真1）</p> <p>○土庄港フェリーターミナル内にあるトイレの案内表示の周囲にある黒枠が目立つため、トイレの表示が見えづらく、トイレの場所を探すのに手間取る。（写真2）</p>						
<p>【現地写真】</p> <p>[写真1：北北西出入口からオリーブポートとのしょう内に入った付近施設からWCを見たもの]</p> <div style="display: flex; justify-content: space-around; align-items: center;"> <div style="text-align: center;">   </div> <div style="text-align: center;"> <p>[枠内を拡大した写真]</p>   </div> </div>

(注) 破線枠内にトイレの案内表示があり、その周りが黒枠で囲まれている。

○明るい場所(外)から施設内に入った際、床面及び壁面が白いため、周りが見えにくくなる。トイレの案内表示の周囲にある黒枠が目立ってしまいトイレの表示が見えづらい。表示をもう少し目立たせるか、トイレまで誘導する点字ブロックがあれば分かりやすい。(写真2)

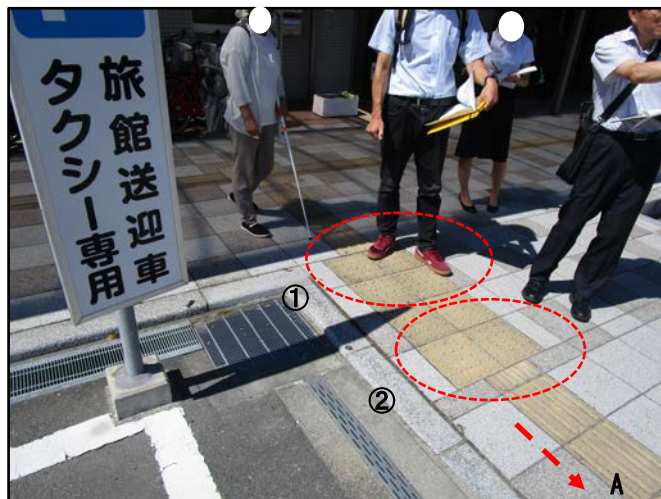
[写真 1]

事例番号	土庄-3	実施調査 年月日	平成 30 年 8 月 31 日	点検 箇所	オリーブポートとのしょうからバス停「平和の群像前」に向かうまでの間	地図 番号	土庄港③
タイトル	警告ブロック敷設の意図が不明なため、戸惑うおそれ					障害種別	視覚障害 (白杖使用者)
事例内容	オリーブポートとのしょう南東側（バス乗り場側）出入口からバス停「平和の群像前」まで点字ブロックが敷設されているが、誘導ブロックの途中に意図が不明な警告ブロック（2箇所（写真1②、写真2③））があり、白杖使用者が戸惑うおそれあり

写真 1①は路面が下がっていることを示す警告ブロックであるが、写真1②、写真2③の警告ブロックの意図が不明（旅館送迎車が出入りする場所を知らせるものと想定される。）

点字ブロックがバスの乗降口まで敷設されており、白杖使用者にとって移動しやすいが、その途中で警告ブロックの位置（写真1内②、写真2内③）に疑問がある。警告ブロックは、横断歩道口、分岐点等に敷設される。写真1及び2の周囲からみて、マイクロバス等の出入口の注意喚起のための警告ブロックと思われるが、白杖使用者にとっては、周囲の状況が分かりづらく、何を警告しているのか戸惑うのではないかと。（香川県視覚障害者福祉センター職員からの指摘を踏まえ、点検実施者からも同意見あり）

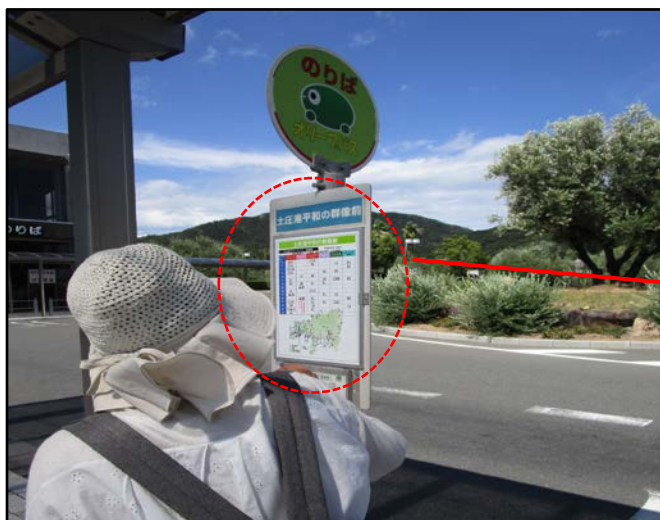
[写真 1 : 平和の群像前バス停]

事例番号	土庄-4	実施調査 年月日	平成 30 年 8 月 31 日	点検 箇所	バス停 (平和の群像前)	地図 番号	土庄港④
タイトル	バス停「平和の群像前」の時刻表の文字等が小さく見えづらい。					障害種別	視覚障害 (白杖使用者)
事例内容	バス停「平和の群像前」にある時刻表の行き先や時刻の文字が小さく、視覚障害者（弱視）にとっては見えづらい。

バス停の時刻表は、目の高さにあるため見やすい。また、路線毎に色分けされ、健常者にとっては分かりやすいと思われるが、行き先や時刻の文字が小さいため、もう少し大きくしてもらえば読みやすい。

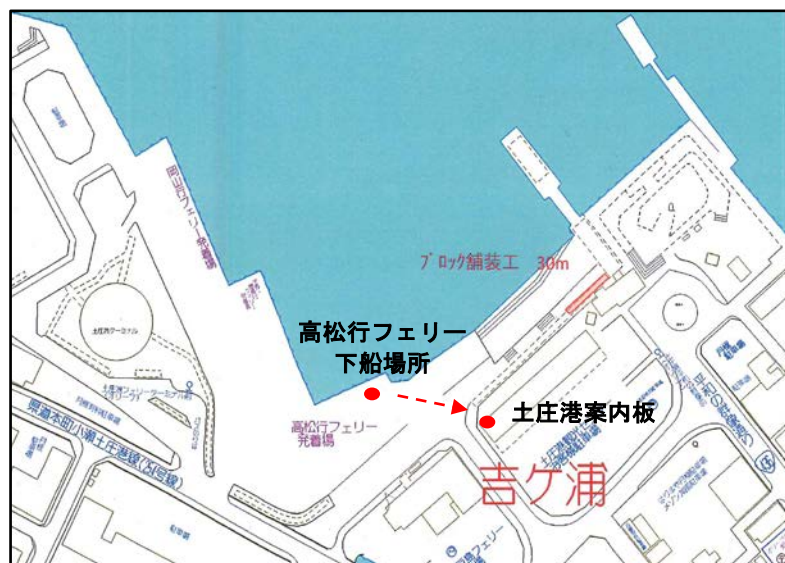
[図：土庄港]

- (注) 1 土庄町建設課から提供のあった土庄港改良事業(通路改修)の図面に基づき作成した。
2 矢印の区間には点字ブロックなし

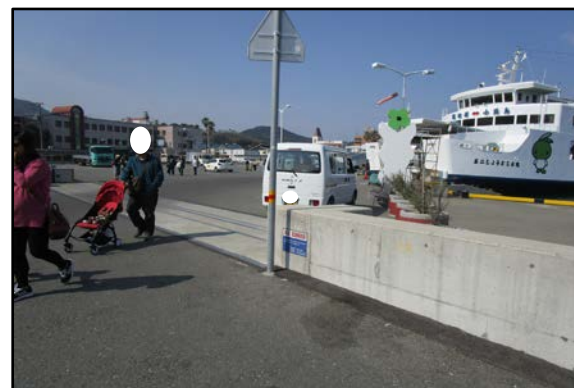
[写真 1]

土庄港案内板あり ([写真 3])

○高松からのフェリー下船場所から、現在の土庄港案内板まで行くのが難しい。フェリー下船場所近くにも案内板(写真4)があれば、戸惑うことも少ないと思われる。

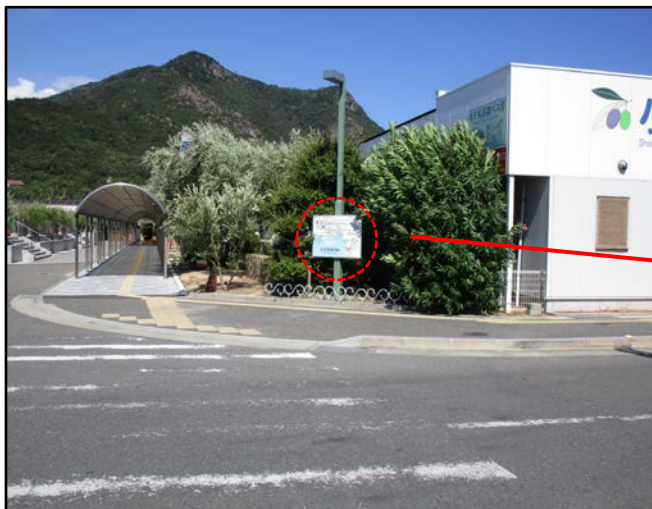
[写真4：土庄港案内板を拡大]

(注) ①はバス停（平和の群像前）、②はバス停（土庄港）、③は高松行高速艇乗り場、④は高松行フェリー乗り場

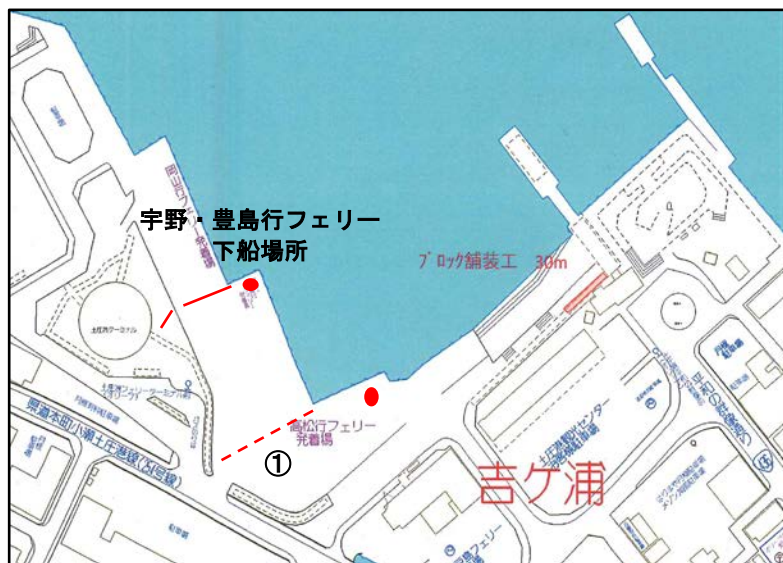
[図：土庄港]

(注) 土庄町建設課から提供のあった土庄港改良事業（通路改修）の図面にに基づき作成した。

宇野・豊島行フェリー下船場所から通路までは横断歩道がある。(写真5)。同様に高松行フェリー下船場所からもバス停「土庄港」近くまで横断歩道(図内の①を想定)の表示ができないか意見するもの。

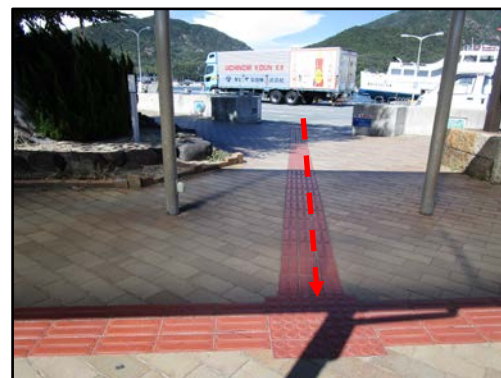
[写真6]

(注) 宇野・豊島行フェリーの下船場所から矢印の方向(横断歩道を進む)に進めば、バス停「土庄港」に行くことができる。

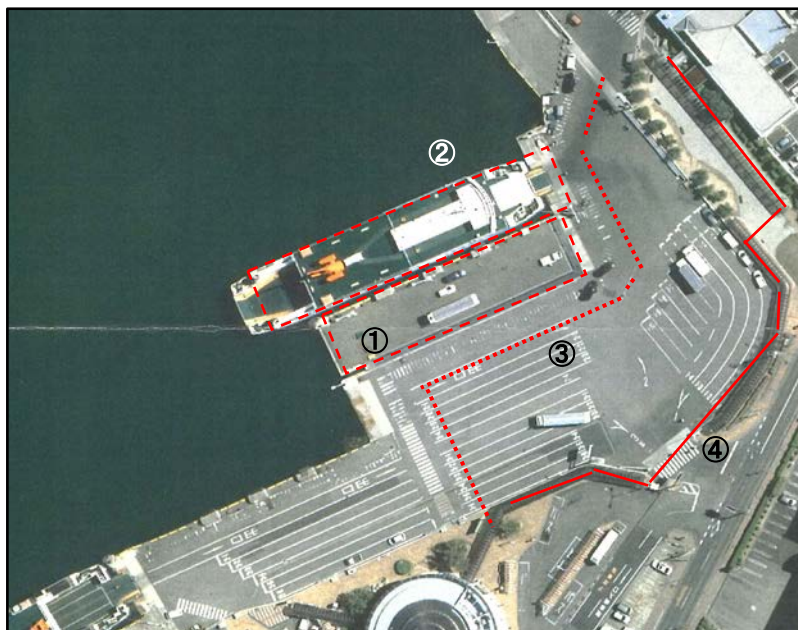
高松行フェリーの発着場所から土庄港ターミナルやバス停「土庄港」に向かう横断歩道を路面に表記している（左記写真の③）。

消えかかっているため、点検実施者も気付かなかったものと思う。塗り直しも検討したが、耐震バス（左記写真の①）付近は、フェリー利用者の送迎用車両の出入りが多い（特に朝夕の通勤・通学時間帯等）。

このため、安全性を考慮し、歩車分離されている通路（左記写真の④）の利用を優先させるため、横断歩道を塗り直していない。

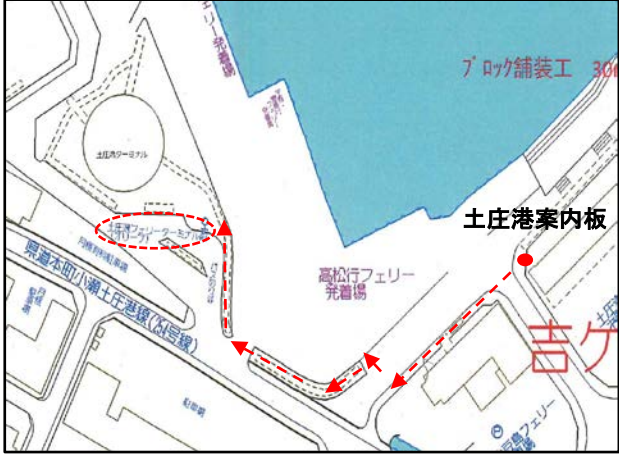
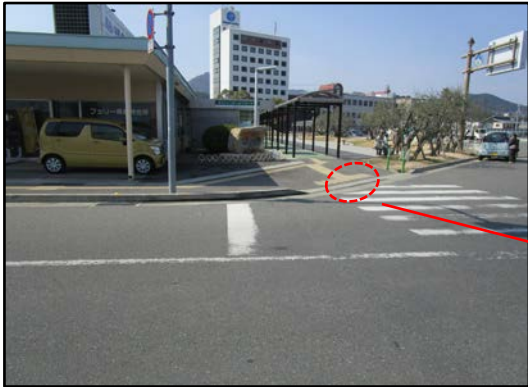
事例番号	土庄-6	実施調査 年月日	平成 30 年 8 月 31 日	点検 箇所	高松行きフェリー乗下船口付近	地図 番号	土庄港⑦
タイトル	車道と歩道の段差に白杖を引っ掛け、つまずくおそれ					障害種別	視覚障害 (白杖使用者)
事例内容	土庄港案内板の設置場所からバス停「土庄港」に向かう場合、横断歩道口（車道から歩道に上がる場所）にある段差（約 1.5 cm）（写真 2）に白杖又は足を引っ掛け、つまずくおそれあり。なお、両端部分には段差がない。						
<p>【現地写真】</p> <p>[写真 1 : 土庄港案内板からバス停「土庄港」方向を撮影]</p> <p>[図 : 土庄港]</p>

<p>[写真 2]</p>   <p>拡大</p> <p>(注) 1 土庄町建設課から提供のあった土庄港改良事業（通路改修）の図面に基づき作成した。 2 土庄港案内板からバス停「土庄港」までのルートを示したものを</p> <p>(協働で点検した障害者からのコメント) わずかの段差でも白杖が引っ掛かるため、段差がない方が歩きやすい。</p>

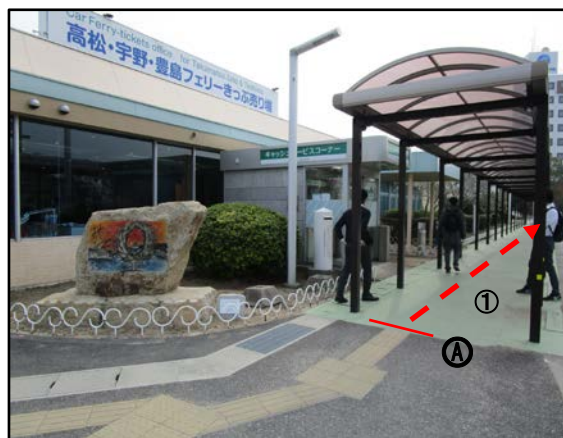
[写真1]

事例番号	土庄-7	実施調査 年月日	平成 30 年 8 月 31 日	点検 箇所	緑色の舗装が途切れた付近	地図 番号	土庄港⑧
タイトル	点字ブロックが敷設されていないため、どこを通ればよいのか戸惑うおそれ					障害種別	視覚障害 (白杖使用者)
事例内容	途中で点字ブロックが途切れ(写真1内㊸)、当該場所から点字ブロックのない通路(緑色の舗装部分)を進み(写真1内①、写真2内①)、途中(写真2内㊸地点)で右に曲がるが、当該付近に案内がなく、点字ブロックも敷設されていない(写真2内②)ため、どこを通ればよいのか、白杖使用者が戸惑うおそれあり。

(注) ㊸で点字ブロックが途切れている。

バス停「土庄港」への案内がないため、どちらに行けばよいのか迷ってしまう。曲がり角付近に案内表示や点字ブロックがあればよいと思う。

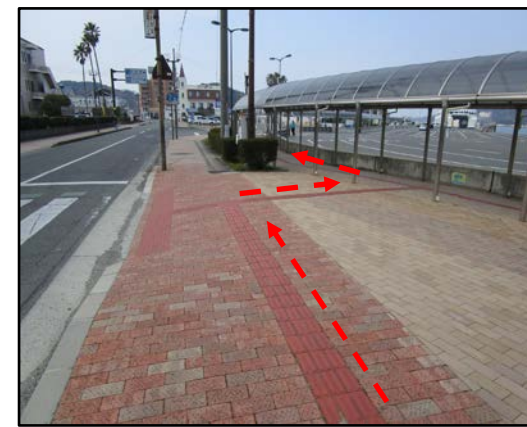
[写真3]

(注) 写真2の曲がり角で曲がらず行き過ぎた場合でも写真3のとおり、行きすぎた先にある歩道からバス停(土庄港)までのルートに戻ることができればよい。

【補足】曲がり角が分からず、行き過ぎた場合でも歩道(写真3)からバス停「土庄港」までのルートに戻る手段が確保されていればよいと思う。

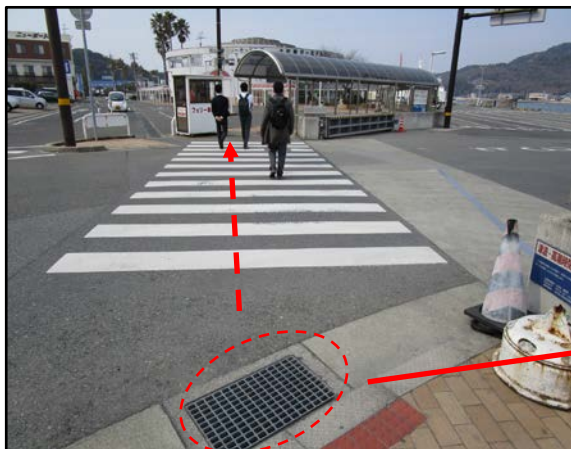
[写真 1]

事例番号	土庄-9	実施調査 年月日	平成 30 年 8 月 31 日	点検 箇所	フェリー乗降車両が通行する付近	地図 番号	土庄港⑩
タイトル	警告ブロック前にあるグレーチングの格子に白杖の先端がはまり込み、つまずくおそれ				障害種別	視覚障害 (白杖使用者)	
事例内容	警告ブロックの前にグレーチングがある。格子が大きいので、一歩踏み出した際、その格子に白杖の先端がはまり込みつまずくおそれあり

警告ブロックから一歩踏み出した場所にグレーチングがあるため、白杖が格子に入り込んでしまうおそれ大きい。同じような経験をしたこともあるため、グレーチングの場所を移動するか、又は格子の細かいグレーチングに交換すれば安全だと思う。(香川県視覚障害者福祉センター職員からも同様の意見あり)

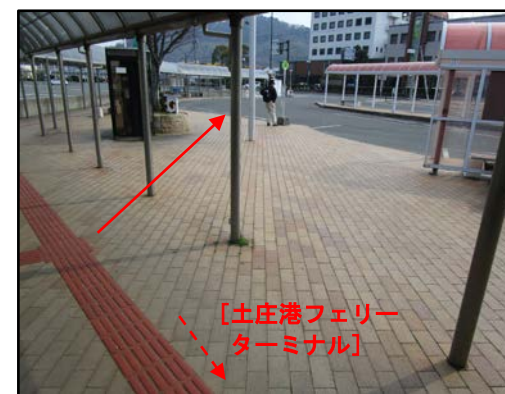
〔写真 2: 図内㊹ルート〕（地図番号：土庄港⑫）

事例番号	土庄-11	実施調査 年月日	平成 30 年 8 月 31 日	点検 箇所	バス停（土庄港）付近	地図 番号	土庄港⑪、⑫
タイトル	通路からバス乗車口までに点字ブロックが敷設されておらず、戸惑うおそれ					障害種別	視覚障害 (白杖使用者)
事例内容	バス停に向かう通路からバス乗車口まで点字ブロックが敷設されておらず、白杖使用者が戸惑うおそれあり（写真 2）

（注）通路から矢印方向にバス乗降口まで点字ブロックがあれば迷わずにバスに乗りやすいとの意見（点検実施者）【土庄港フェリーターミナルからバス停に向かう方のため】

通路（点字ブロックあり）からバス乗車口まで点字ブロックがあれば、迷わずバスに乗りやすい。

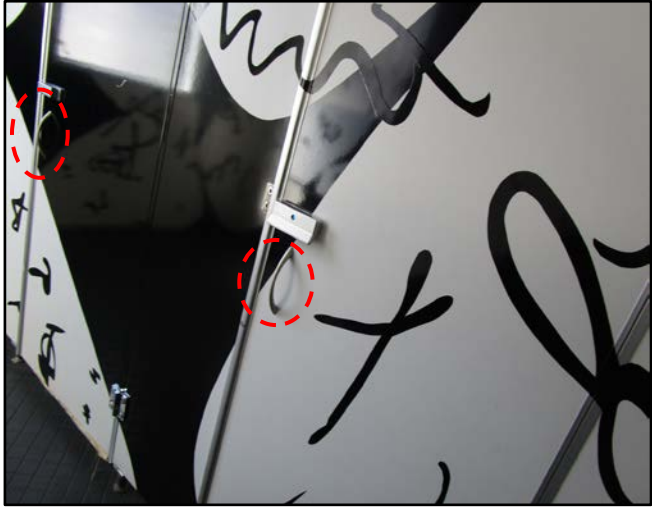
事例番号	土庄-12	実施調査 年月日	平成 30 年 8 月 31 日	点検 箇所	土庄港フェリーターミナル内	地図 番号	土庄港 ^⑬
タイトル	トイレ内の個室のドアノブの位置が分かりづらい。					障害種別	視覚障害 (白杖使用者)
事例内容	土庄港フェリーターミナル内のトイレにはアート作品が描かれている。女性用トイレ内にある個室のドアノブが細く、背景のアート模様と重なり、ドアとノブが識別しづらい。						
<p>【現地写真】</p> <div style="text-align: center;">

</div> <p>(注) 枠内のドアノブは細く、ドア背景に溶け込んでいる。</p>							
<p>(協働で点検した障害者からのコメント)</p> <p>個室のドアノブが細く、また背景のアート作品と重なりドアノブがどこにあるのか分かりづらい。</p>

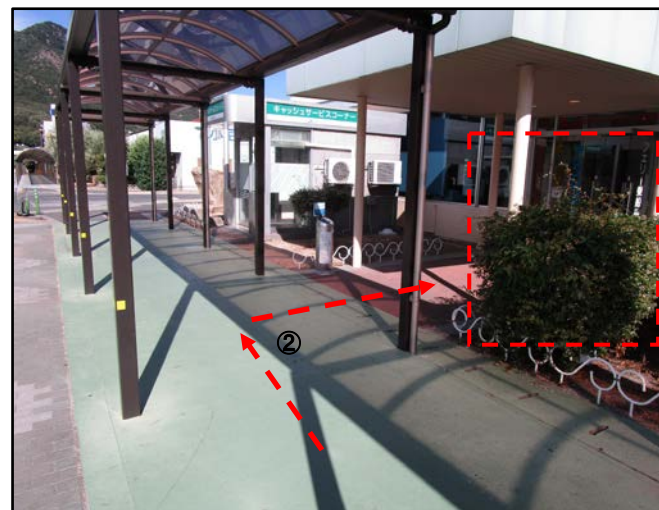
[写真2:「高松・宇野・豊島フェリーきっぷ売り場」
北西出入口](地図番号:土庄港⑮)

(注) 分岐点②に施設への案内表示等がない。

高松行きフェリーの切符を購入するため、切符売り場を探す、どこから建物に入ればよいのか分からず、点検同行者の案内がなければ行き過ぎて迷っていた。歩道からの点字ブロック(警告ブロック、誘導ブロック)や案内表示があれば迷わないと思う。

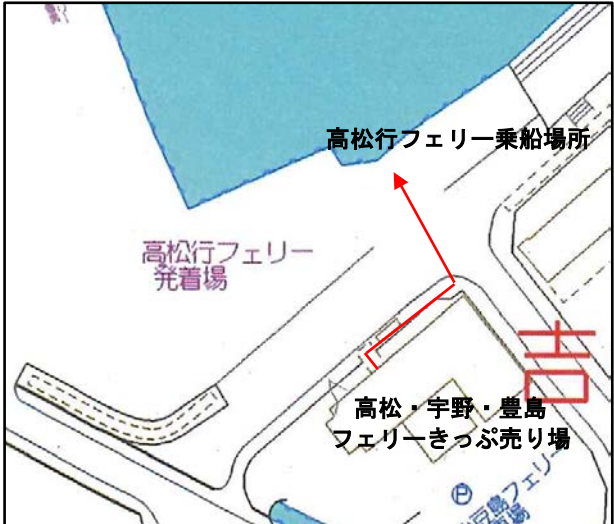
事例番号	土庄-14	実施調査 年月日	平成30年8月31日	点検 箇所	「高松・宇野・豊島フェリーきっぷ売り場」から 高松行フェリー乗船場所に向かう付近	地図 番号	土庄港⑮、⑯
タイトル	フェリー切符売り場からフェリー乗船場所までの移動に戸惑うおそれ					障害種別	視覚障害 (白杖使用者)
事例内容	「高松・宇野・豊島フェリーきっぷ売り場」で高松行きのフェリーの切符を購入後、フェリーの乗船場所まで案内表示や点字ブロックがなく、どの方向に移動すればよいのか戸惑うおそれあり(健常者であれば、切符売り場から着岸したフェリーを視認でき、戸惑うおそれはないと思われる。)						
<p>【現地写真】</p> <div style="display: flex; justify-content: space-between;"> <div style="width: 45%;"> <p>[図：土庄港]</p>

<p>(注) 土庄町建設課から提供のあった土庄港改良事業(通路改修)の図面にに基づき作成した。</p> </div> <div style="width: 45%;"> <p>[写真2]</p>

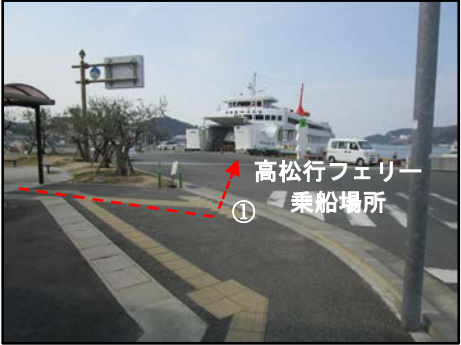
<p>(注) ①からフェリー乗船場所まで点字ブロックがない</p> </div> </div> <div style="display: flex; justify-content: center; margin: 10px 0;"> <div style="width: 45%;"> <p>[写真1]</p>

<div style="border: 1px solid black; padding: 5px; width: fit-content; margin: 10px auto;"> <p>高松・宇野・豊島 フェリーきっぷ売り場</p> </div> </div> </div>							
<p>(協働で点検した障害者からのコメント)</p> <p>途中から点字ブロックがないため、点検同行者のサポートがなければ、切符購入後、フェリーに乗るまでの移動が難しい。</p>
