2 調査対象とした第4種踏切道

コラム①：踏切道に関する維持管理・情報共有

コラム②：踏切道における交通規制の遵守に関わる取組

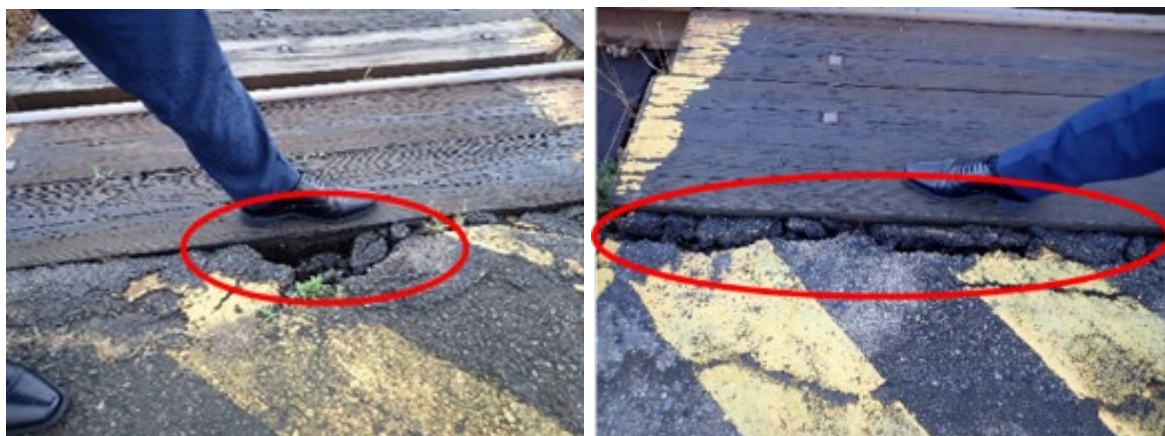
（事例①）

調査対象とした踏切道について、現地調査を行った際、道路の舗装が劣化している状況があった。鉄道事業者は、鉄道用地内であることから、鉄道事業者が実施するものと認識しているが、道路の管理者は、過去に自ら舗装を実施した経緯から、道路の管理者が実施すると認識しており、両者の認識に相違がみられた。今後、両者で協議して修繕するとしている。

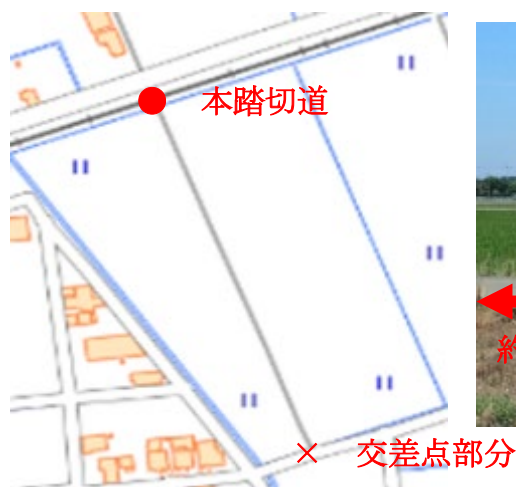
【周辺状況】

本踏切道は、市道と接続しており、踏切幅員は1.8mである。道路交通法による「二輪の自動車以外の自動車通行止め（小特を除く。4月1日から12月9日まで）・通行止め（12月10日から翌年3月31日まで）」の規制がある。踏切道の箇所の幅員が狭く、通行してきた市道を転回して戻るとは困難で、後進する場合には交差点まで約230mの後進が必要である。過去には、市道側から本踏切道に進入した普通自動車による事故が発生している。

（注） 【周辺状況】は、地理院地図Vector（国土地理院）を基に当省が作成

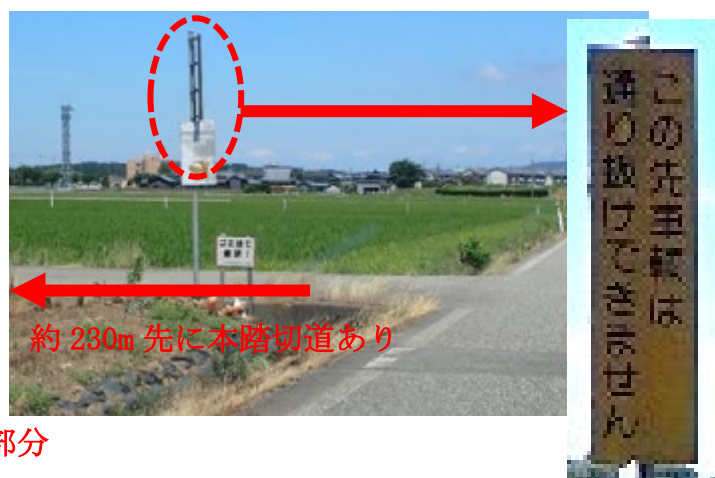
【交差点部分の状況と予告看板】

当該市道に進入する付近には、市が「この先車^{りょう}輛は通り抜け出来ません」と表記された看板を設置しており、自動車による通行者に注意喚起をしている。

※ なお、当省による現地調査の際には、この看板に気付かず踏切道の直前まで進入した軽自動車があった。
