平成19年7月31日

吉野熊野国立公園の保護・利用 に関する行政評価・監視の結果

環境省
近畿地方
環境事務所

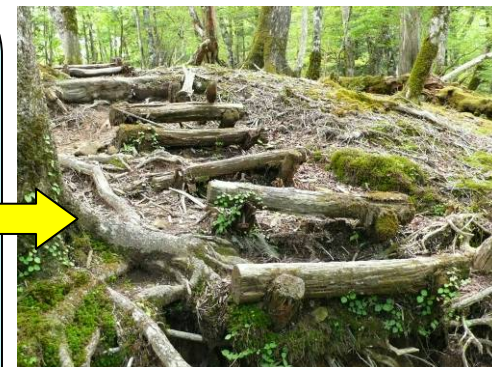
- 今回、当局の調査において、以下の施設の維持管理の不適切、不十分なものがみられた。
 - ①展望所、休憩所(老朽化により危険なものなど3箇所)、
 - ②遊歩道(階段の横木が腐り、鉄杭が露出して危険な状態になっているなど10箇所)
 - ③案内表示板、標識等(表示が消えかかっているなど)
 - ④公衆便所の案内表示(周回路途中に公衆便所がないことの案内が不十分など8箇所)
 - ⑤公園道路等(駐車場所を示す白線が消えており無秩序な駐車を誘発しているなど4箇所)

大台ヶ原山地区の遊歩道の事例

- 今回、当局が把握した問題箇所について、施設の維持管理主体である奈良県・関係町村等に対して、利用者の危険性等を考慮し、改善が必要な施設の優先順位を決めるなど、迅速な改善方を講じるよう指導すること。
- 今後、奈良県職員や自然公園指導員等のボランティアの協力を得ながら、情報を収集するなど、関係市町村との連携を強化し、施設の問題箇所に関する情報の共有化に努め、施設の管理主体がそれぞれの補修責務を果たすよう指導すること。

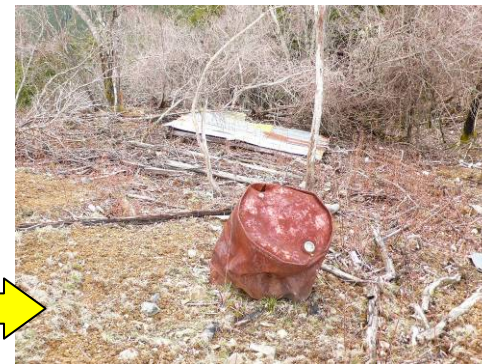
- ①無許可で公園区域内の土地形状変更等が行われているもの（山林斜面を無許可で掘削造成し駐車場化しているものなど2箇所）、
- ②無許可で工作物（自動販売機）を設置しているもの（13箇所22台）、
- ③無許可で公園区域内に広告物を掲出しているもの（電柱の営業広告物等）
- ④公園区域内に廃棄物が投棄されているもの（古ワイヤー、古ドラム缶等の粗大鉄くずが多数放置されているなど9箇所）
- ⑤修景措置がとられていない電柱（吉野山地区）及び道路ガードレール（大台ヶ原山地区）

大台ヶ原山地区の廃棄物の事例

また、ごみの投棄等の不適正な事例については、関係者と協議し、法に抵触する場合は、速やかにその改善を図ること。
