調査の背景

〔 勧告日: 令和5年7月7日 勧告先: 国土交通省 〕

- ◇ 豪雨災害等が激甚化・頻発化する中で、河川の陸閘※が適切に閉鎖できずに浸水被害が生ずる事案が発生

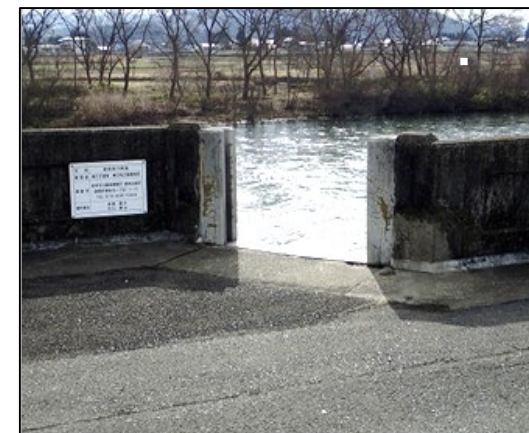
陸閘の例（河川敷への出入口）

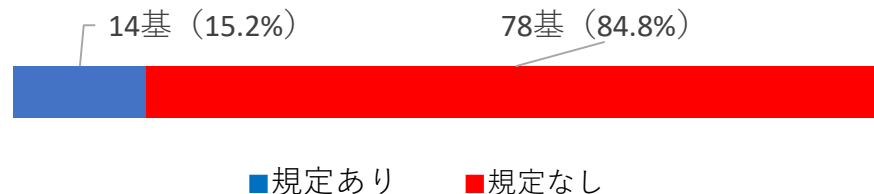
損害に対する責任の所在を規定しているか

- 陸間からの氾濫により背後地の資産に損害が発生した場合、その責任は、本来、河川管理者が負うべきもの
このことが明確でないと、操作員が、責任を負うことを恐れる余り、過度に危険な状況であっても操作に従事するような事態が生じかねない
- 陸間が閉鎖できず、氾濫により生じた背後地への損害について、原則、河川管理者が負うことを規定しているものが約15%
操作員に重大な過失がなければ河川管理者が責任を負うことを基本とするものの明確化が求められる

※ 操作委託を書面により締結している陸間92基について調査したもの

- 国土交通省は、河川管理者による以下の取組を推進すること
 - ・ 操作を安全にできない場合には、閉鎖が未完了でも避難を優先することなどを運用ルールで明確化
また、第三者への損害について、操作員に重大な過失がない限り、河川管理者が責任を負うことを基本として、運用ルールで明確化
 - ・ 陸閘の利用状況等を踏まえ、廃止等を検討

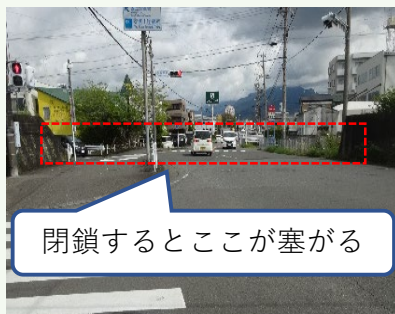
道路横断陸閘

車両通行のある道路を横切るように扉体の導線があり、閉鎖により道路を塞ぐ陸閘

- 災害時の閉鎖に伴い、住民の避難誘導や車両の交通規制等の措置が必要
河川や道路、交通の管理者等が連携して対応手順をあらかじめ明確にしておくことが重要
- 調査対象の道路横断陸閘27基のうち、こうした対応を講じているのは約4割にとどまる

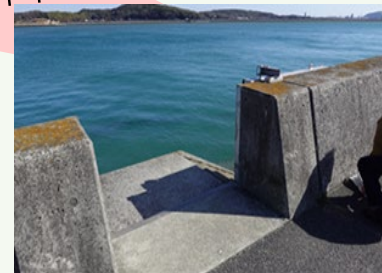
津波・高潮対策陸閘

津波・高潮対策の陸閘は特に、地震直後の津波や、急激な潮位の上昇で操作員が操作中に被災するおそれあり

- 操作の準備から退避までの手順・所要時間をあらかじめ設定しておくことが求められる
- 調査対象の津波・高潮対策陸閘のうち、準備時間、操作時間、退避時間等について規定した具体的なルールを定めているものは約2割にとどまる
