事例4 案内標識について、表示すべき距離を誤っている、又は設計要領に基づくローマ字併用表示を行っていないなど、案内表示が適切に行われていないもの（7か所）

事例 4-2 設計要領に基づくローマ字併用表示を適切に行っていないもの（6か所）

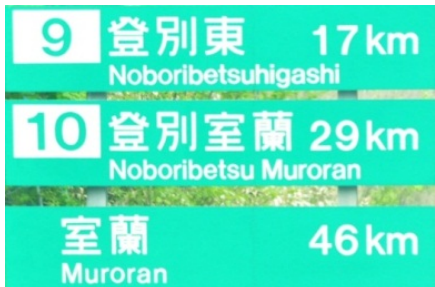
概	要
<p>「登別東 I.C」について、苫小牧から室蘭方面へ向かう道央自動車道苫小牧西 I.C から登別東 I.C の間に設置されている「方面及び出口の予告案内標識」、「方面及び出口案内標識」及び「出口案内標識」は、設計要領に基づき「Noboribetsu-higashi」と表示されているが、同自動車道の同区間に設置されている「方面及び距離案内標識」、「出口の予告案内標識」は、「Noboribetsuhigashi」と表示されており、案内表示が適切に行われていない。</p>

「Noboribetsuhigashi」と表示しているもの

道央自動車道白老 I.C 通過後に設置されている方面及び距離案内標識	道央自動車道白老 I.C 通過後に設置されている出口の予告案内標識

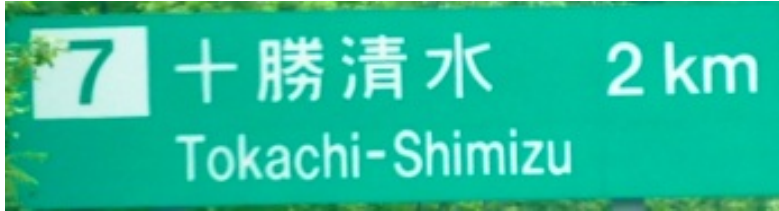
概 要
<p>「十勝清水 I.C」について、帯広から千歳方面へ向かう道東自動車道十勝平原 SA を通過した後に設置されている「出口の予告案内標識」は、設計要領に基づき「Tokachi-Shimizu」と表示されているが、当該標識通過後に設置されている「方面及び出口の予告案内標識」及び「出口案内標識」は、「Tokachishimizu」と表示されており、案内表示が適切に行われていない。</p>

「Tokachi-Shimizu」と表示しているもの
道東自動車道十勝平原 SA を通過後に設置されている出口の予告案内標識
