郵便ポスト利用者の安全確保・利便性向上等に関する
行政評価・監視

結 果 報 告 書

【別冊：事例表等】

総務省九州管区行政評価局

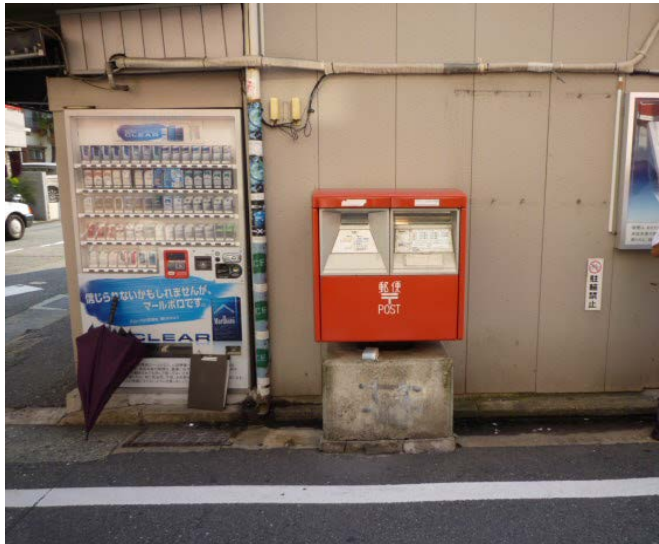
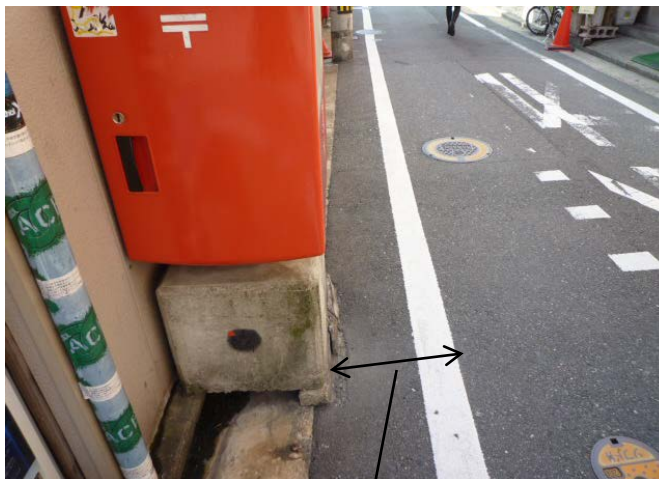
事例番号	I-3-福039
所在地	福岡市中央区今泉1-9
管轄郵便局	管理：福岡中央郵便局、収集：博多北郵便局
事例内容	郵便ポスト（13号）は路側帯に設置されている。当該ポストの差入口は車道に面している上、当該ポストから路側帯までの残存幅員が40cmしかなく、利用者が投函する際に車両と接触する危険性がある。

路側帯の残存幅員：40cm

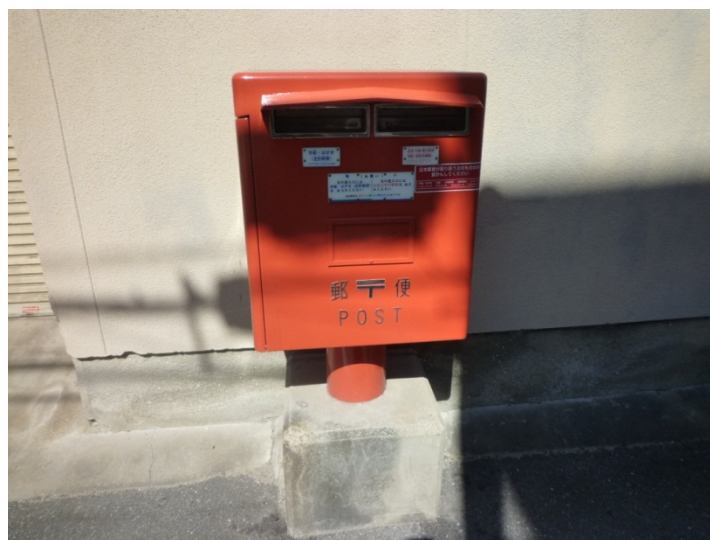
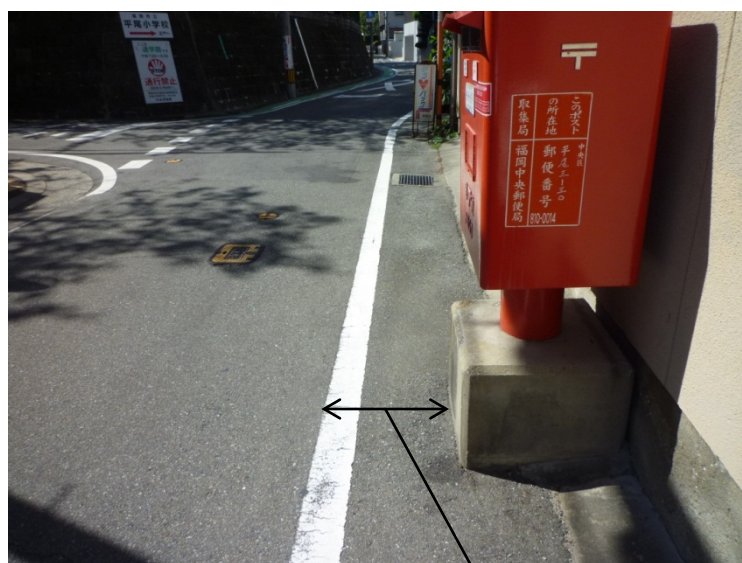
事例番号	I-3-福104
所在地	福岡市中央区平尾3-30
管轄郵便局	管理：福岡中央郵便局、収集：博多北郵便局
事例内容	郵便ポスト（8号）は、路側帯に設置されている。当該ポストの差入口は車道に面している上、路側帯の残存幅員は52cmしかなく、郵便ポストの利用者が投函する際に車両と接触する危険性がある。

路側帯の残存幅員：52cm

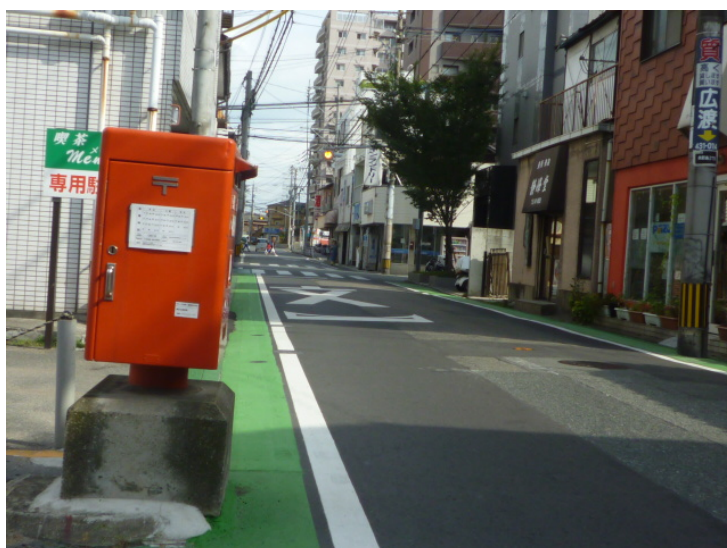
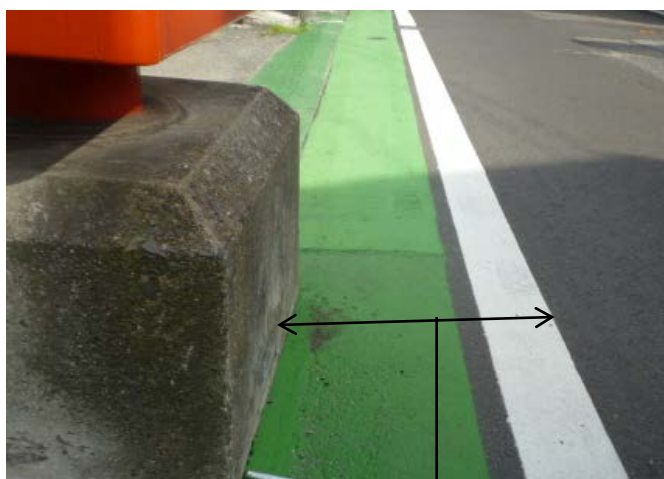
事例番号	I-3-福304
所在地	福岡市博多区美野島3-14-21
管轄郵便局	管理及び収集：博多北郵便局
事例内容	郵便ポスト（8号）は路側帯に設置されている。当該ポストの差入口は車道に面している上、当該ポストの台座からの路側帯の残存幅員は53.5cmしかなく、郵便ポストの利用者が投函する際に車両と接触する危険性がある。

路側帯の残存幅員：53.5cm

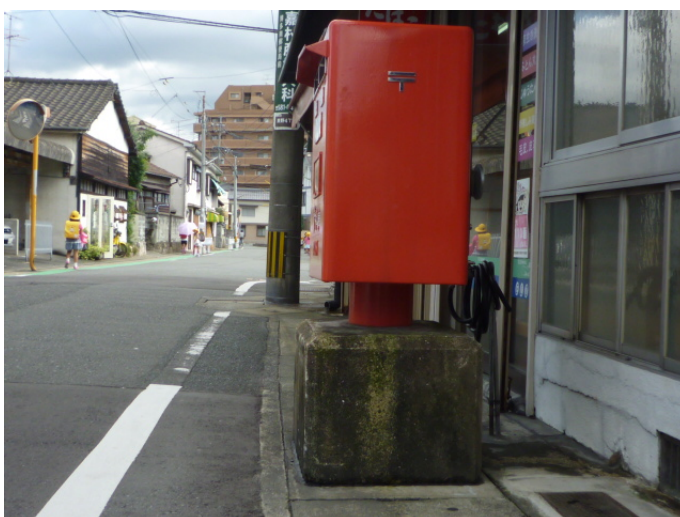
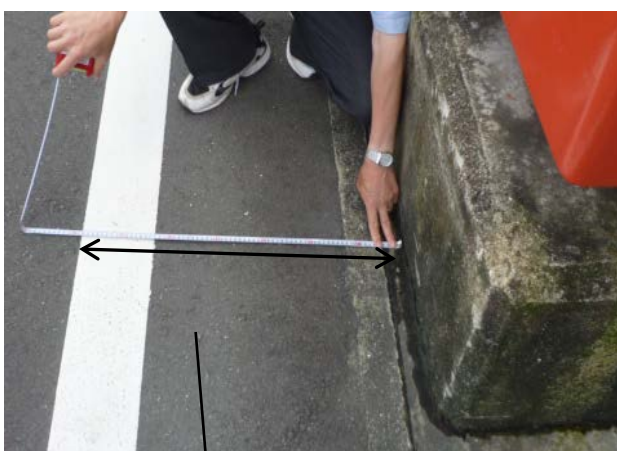
事例番号	I-3-福323
所在地	福岡市博多区麦野4-11-59
管轄郵便局	管理及び収集：博多北郵便局
事例内容	郵便ポスト（8号）は路側帯に設置されている。当該ポストの差入口は車道に面している上、台座からの路側帯の残存幅員は68cmしかなく、郵便ポストの利用者が投函する際に車両と接触する危険性がある。

路側帯の残存幅員：68cm

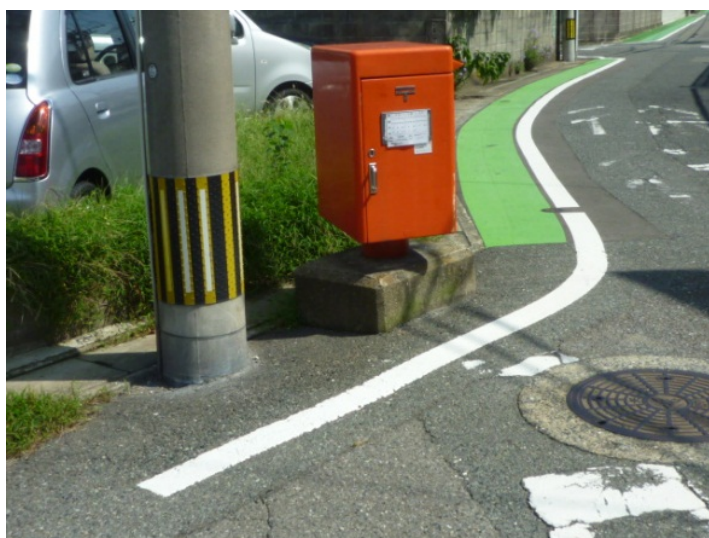
事例番号	I-3-福330
所在地	福岡市博多区麦野1-20-9
管轄郵便局	管理及び収集：博多北郵便局
事例内容	郵便ポスト（8号）は、路側帯に設置されており、当該箇所では、路側帯の残存幅員は48.5cmとなっている。このため、郵便ポストの利用者が投函する際に車両と接触する危険性がある。

路側帯の残存幅員：48.5cm

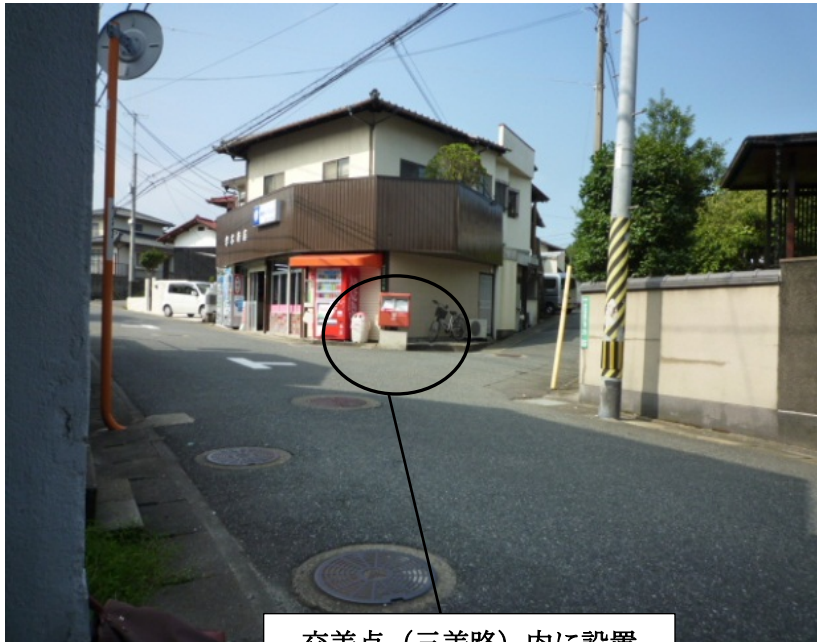
事例番号	I-3-福422
所在地	福岡市城南区片江5-19
管轄郵便局	管理及び収集：城南郵便局
事例内容	郵便ポスト（13号）は、歩道及び路側帯がない道路の交差点（三差路）内に設置されている。当該ポストの差入口は道路に面していることから、郵便ポストの利用者が投函する際に車両と接触する危険性がある。

交差点（三差路）内に設置

歩道及び路側帯がない道路の交差点内に設置
 差入口は交差点に面している。
 利用者が車両と接触する危険性あり

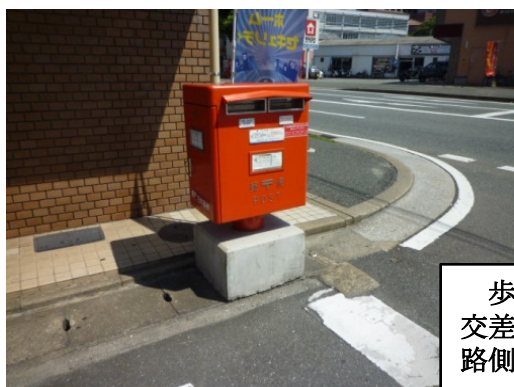
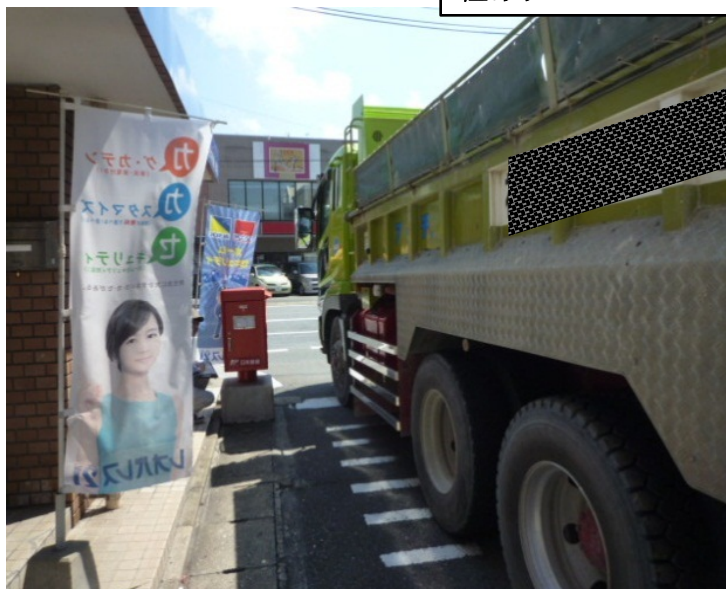
事例番号	I-3-福526
所在地	福岡市東区香住ヶ丘2-8-2
管轄郵便局	管理及び収集：福岡東郵便局
事例内容	郵便ポスト（8号）は交差点に隣接した道路（歩道等なし）に設置されている上、当該ポストの差入口は道路に面しており、利用者が投函する際に車両と接触する危険性がある。

歩道及び路側帯がない道路の交差点付近に設置（差入口は道路側）
 利用者が車両と接触する危険性あり

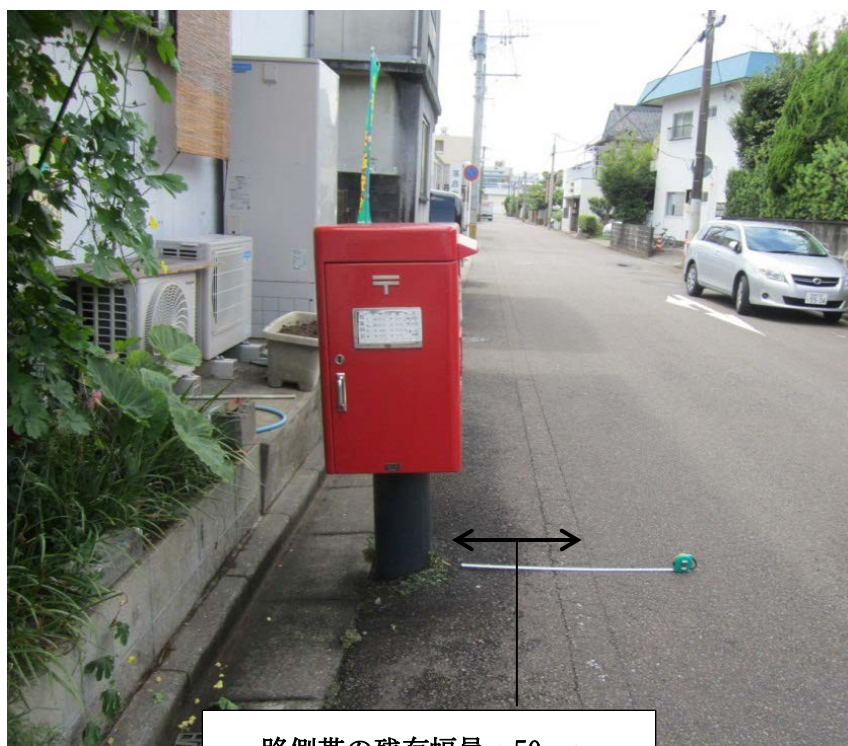
事例番号	I-3-宮016
所在地	宮崎市大淀3-1-1
管轄郵便局	宮崎中央郵便局
事例内容	郵便ポストは路側帯に設置されている。当該ポストの差入口は車道に面している上、路側帯の残存幅員は50cmしかなく、郵便ポストの利用者が投函する際に車両と接触する危険性がある。

路側帯の残存幅員：50 c m

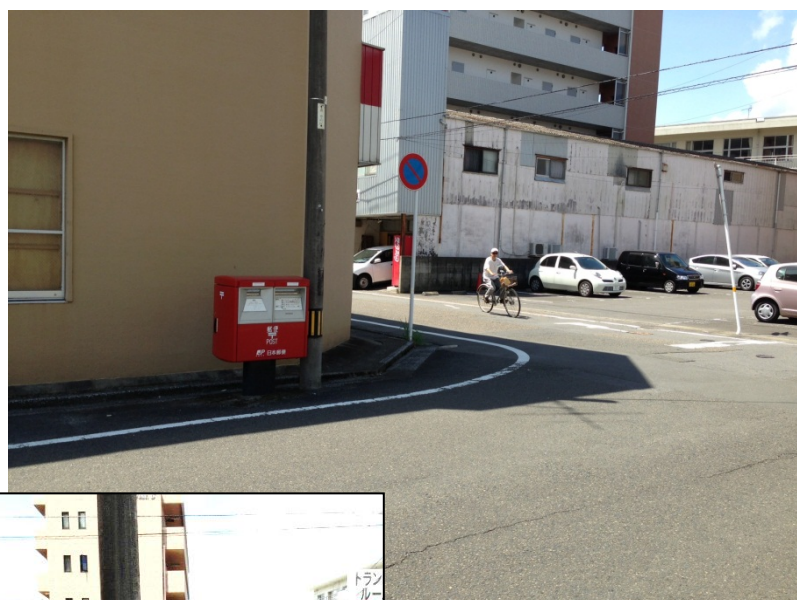
事例番号	I-3-宮066
所在地	宮崎市橘通西5-4
管轄郵便局	宮崎中央郵便局
事例内容	郵便ポストは路側帯に設置されている。当該ポストの差入口は車道に面している上、路側帯の残存幅員は66cmしかなく、郵便ポストの利用者が投函する際に車両と接触する危険性がある。

路側帯の残存幅員：66cm

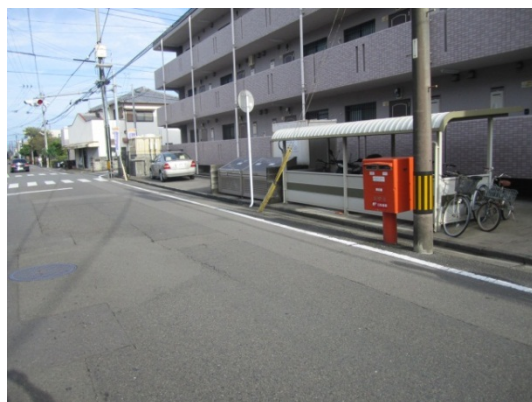
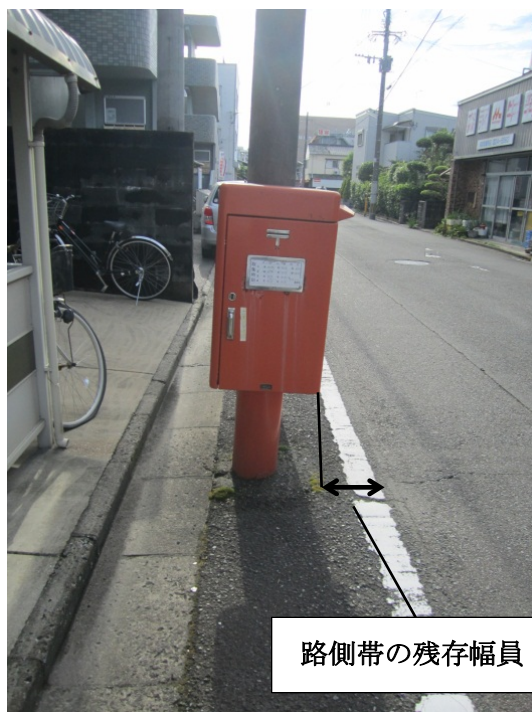
事例番号	I-3-宮080
所在地	宮崎市昭和町170
管轄郵便局	宮崎中央郵便局
事例内容	郵便ポストは路側帯に設置されている。当該ポストの差入口は車道に面している上、路側帯の残存幅員は35cmしかなく、郵便ポストの利用者が投函する際に車両と接触する危険性がある。

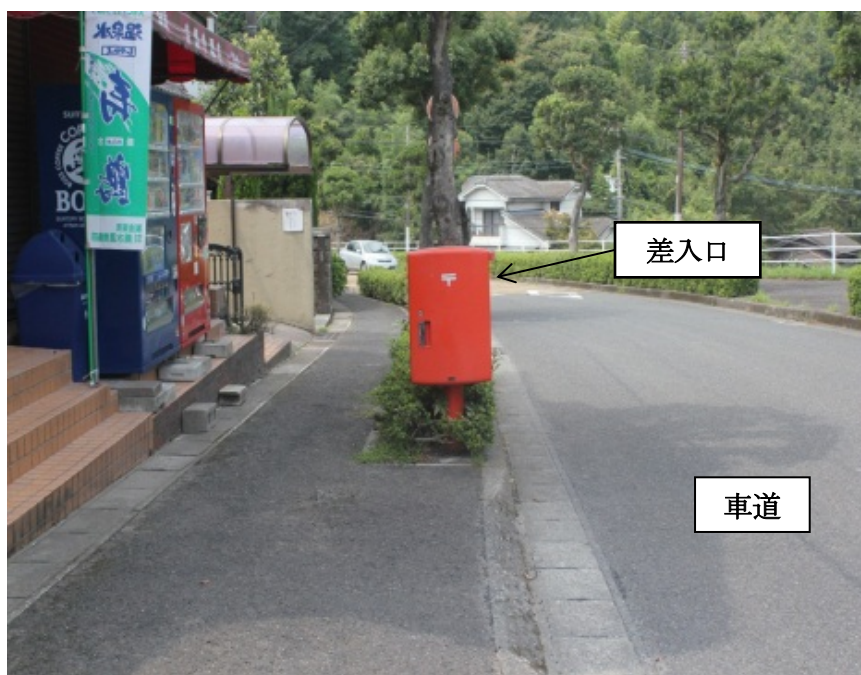
事例番号	I-3-鹿434
所在地	鹿児島市皇徳寺台5-21-8
管轄郵便局	鹿児島南郵便局
事例内容	郵便ポストは植樹帯に設置されている。当該ポストの差入口は車道に面し、郵便ポストの利用者が投函する際に車道に出ることになり、車両と接触する危険性がある。

利用者が投函する際に車道に出て
車両と接触する危険性あり

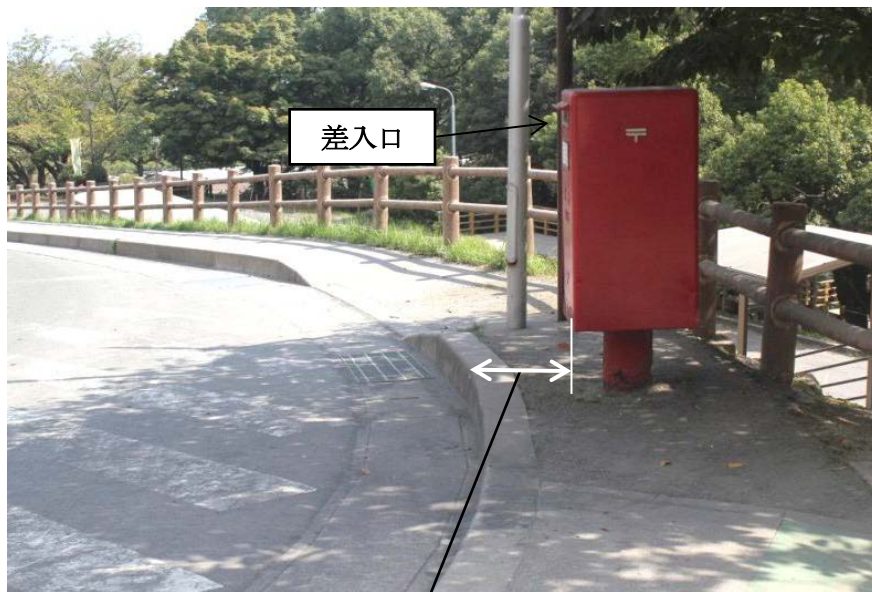
事例番号	I-3-鹿469
所在地	鹿児島市坂之上8-34-1
管轄郵便局	鹿児島南郵便局
事例内容	郵便ポストは大学敷地内の通路に設置されている。また、当該通路には、車路と歩行者用通路の区分がある。 当該ポストの差入口は車路に面している上、歩行者用通路の残存幅員は42cmしかなく、郵便ポストの利用者が投函する際に車両と接触する危険性がある。

歩行者用通路の残存幅員：42cm

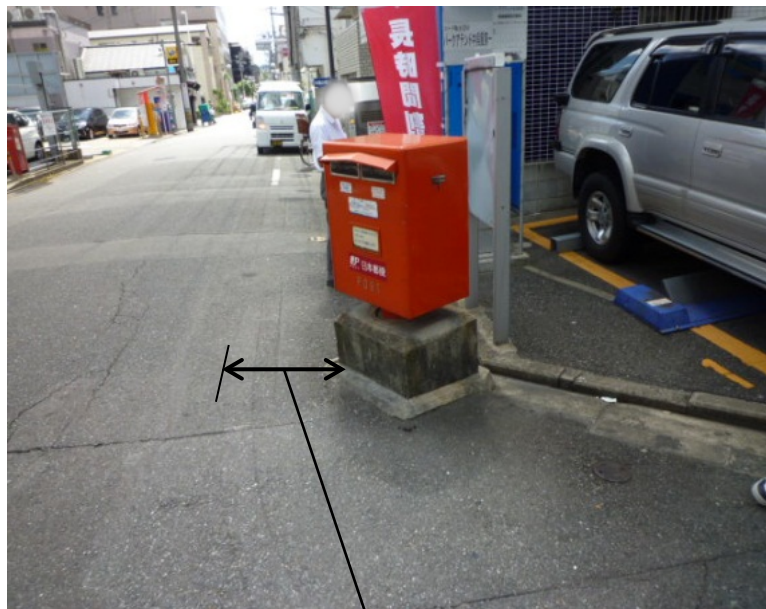
事例番号	I-25-福227
所在地	福岡市博多区中呉服町1-15
管轄郵便局	管理及び収集：博多北郵便局
事例内容	郵便ポスト（8号）は路側帯に設置されている。当該ポストの設置箇所では路側帯の残存幅員は63cmしかなく、歩行者の通行の妨げとなっている。

路側帯の残存幅員：63cm

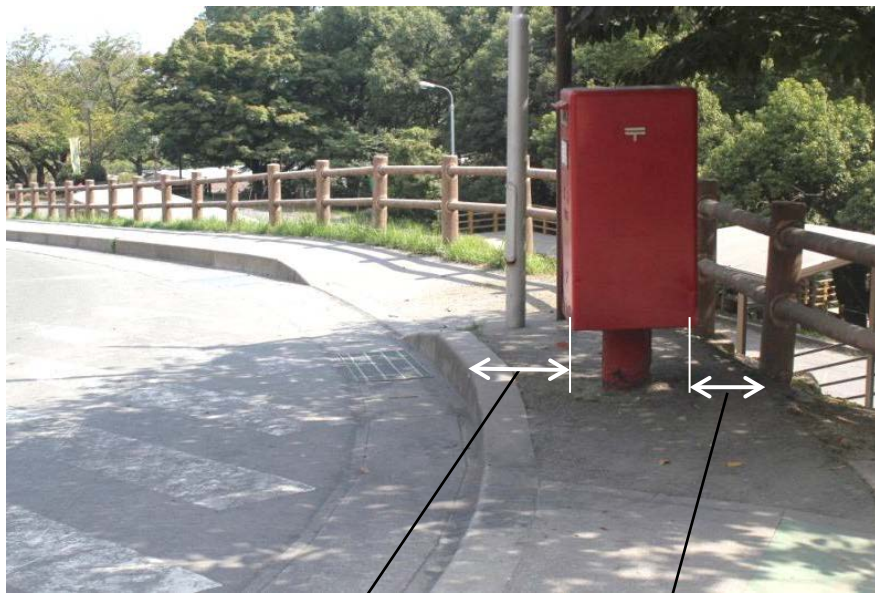
事例番号	I-25-鹿469
所在地	鹿児島市坂之上8-34-1
管轄郵便局	鹿児島南郵便局
事例内容	郵便ポストは大学敷地内の通路に設置されている。また、当該通路には、車路と歩行者用通路の区分がある。 当該ポストは歩行者用通路の中央に設置されており、ポストの前後の残存幅員は、それぞれ40cm程度しかなく、歩行者の通行の妨げとなっている。

差入口側の残存幅員：42cm

ポスト後方の残存幅員：44cm

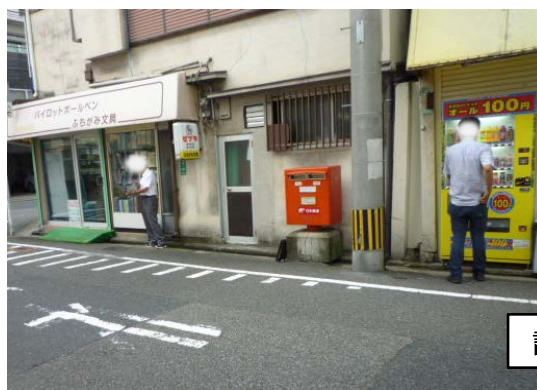
事例番号	I-26-福270
所在地	福岡市博多区須崎7-1
管轄郵便局	管理及び収集：博多北郵便局
事例内容	当該郵便ポスト（8号）は、土台の中央部が縦方向にひび割れており、倒壊の危険がある。

土台の中央部が縦方向にひび割れ
土台の高さ：42cm

設置場所：道路（路側帯）

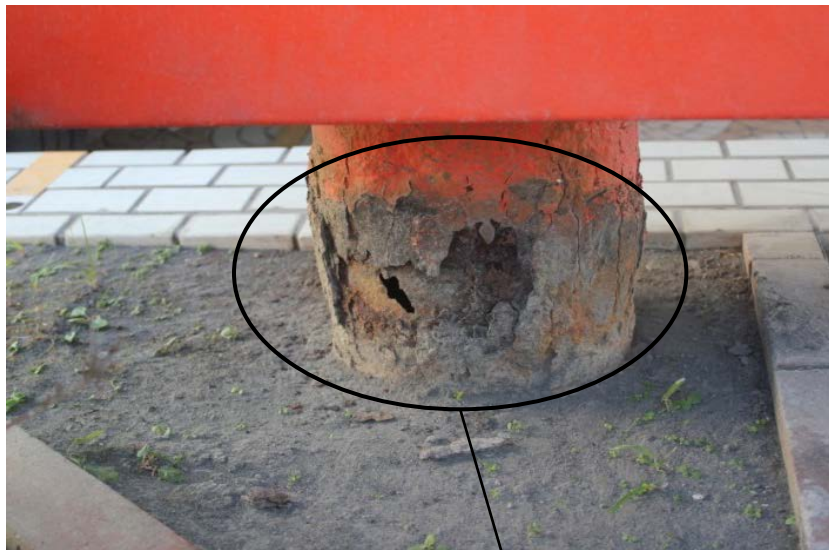
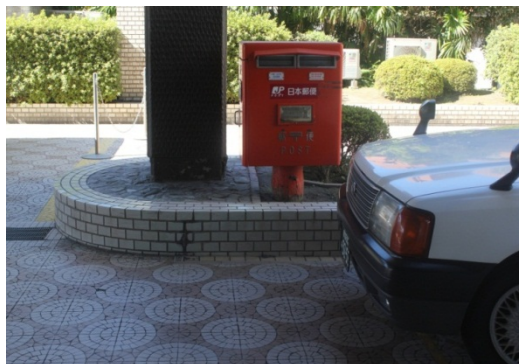
事例番号	I-26-鹿345
所在地	鹿児島市下竜尾町4-16
管轄郵便局	鹿児島東郵便局
事例内容	当該郵便ポスト（8号）は、支柱が腐食して穴が生じており、倒壊の危険がある。

ポストの支柱が腐食して穴が生じている。

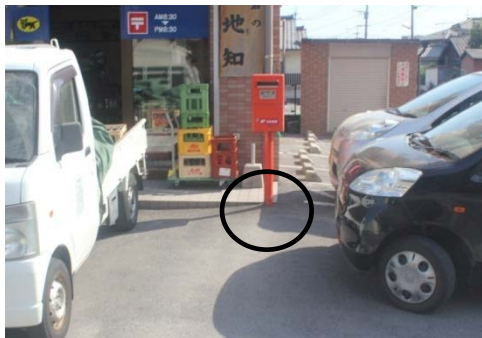
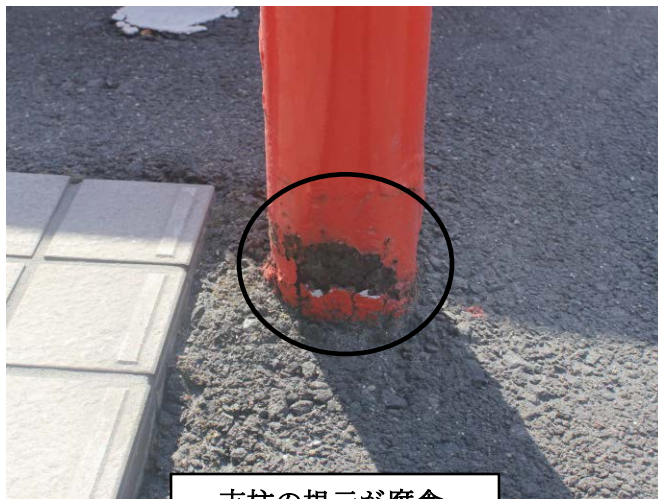
事例番号	I-26-鹿458
所在地	鹿児島市東谷山5-41-12
管轄郵便局	鹿児島南郵便局
事例内容	当該郵便ポスト（9号）は、支柱が腐食しており倒壊の危険がある。

- ・支柱の根元が腐食
- ・設置場所：店舗前

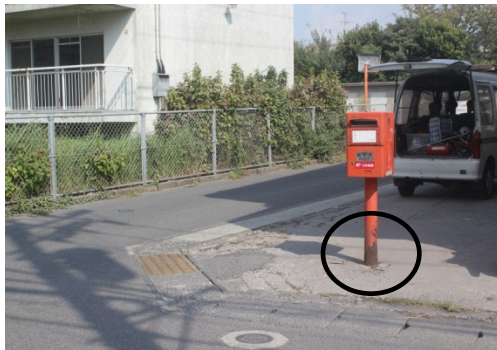
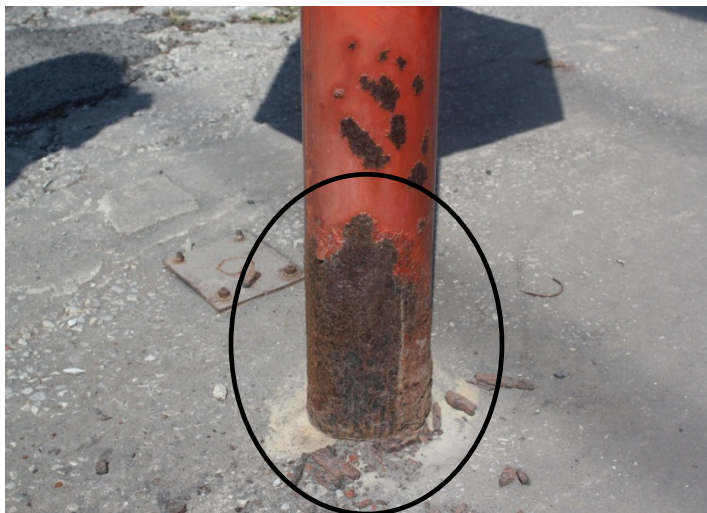
事例番号	I-26-鹿466
所在地	鹿児島市坂之上1-17
管轄郵便局	鹿児島南郵便局
事例内容	当該郵便ポスト（9号）は、支柱が腐食しており倒壊の危険がある。

支柱の根元が腐食

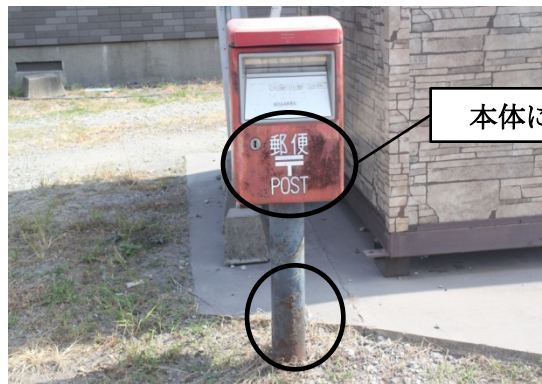
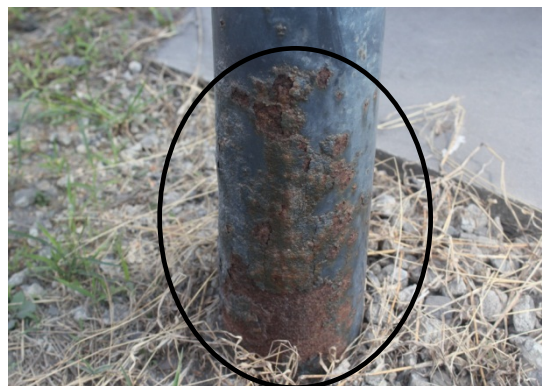
事例番号	I-26-鹿472
所在地	鹿児島市錦江台3-23-1
管轄郵便局	鹿児島南郵便局
事例内容	当該郵便ポスト（14号）は、大部分に錆が発生している上、支柱が腐食しており倒壊の危険がある。

本体に錆が発生

支柱の根元が腐食

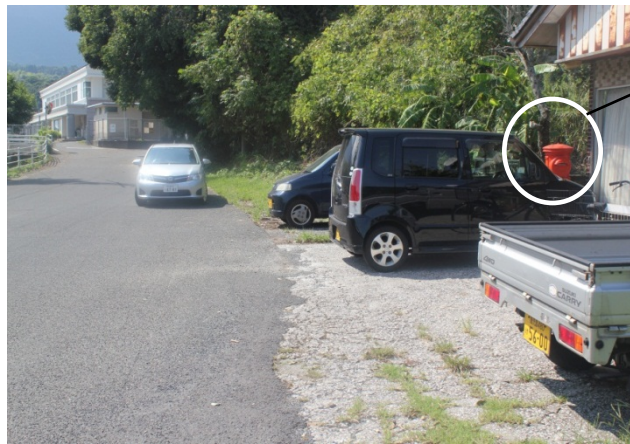
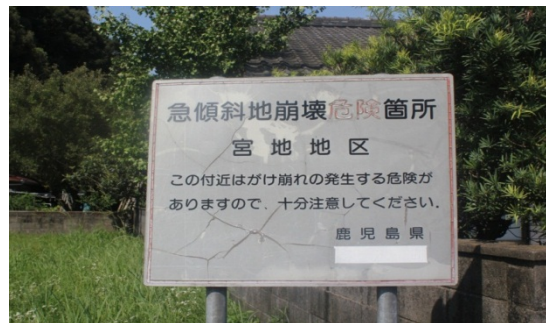
事例番号	I-2-鹿415
所在地	鹿児島市喜入町8375-5
管轄郵便局	鹿児島南郵便局
事例内容	当該ポスト（1号丸型）は、がけ崩れの危険があるため鹿児島県が急傾斜地崩壊危険箇所に指定した場所に設置されている。

当該ポストの付近には、急傾斜地崩壊危険箇所を示す看板が設置されている。

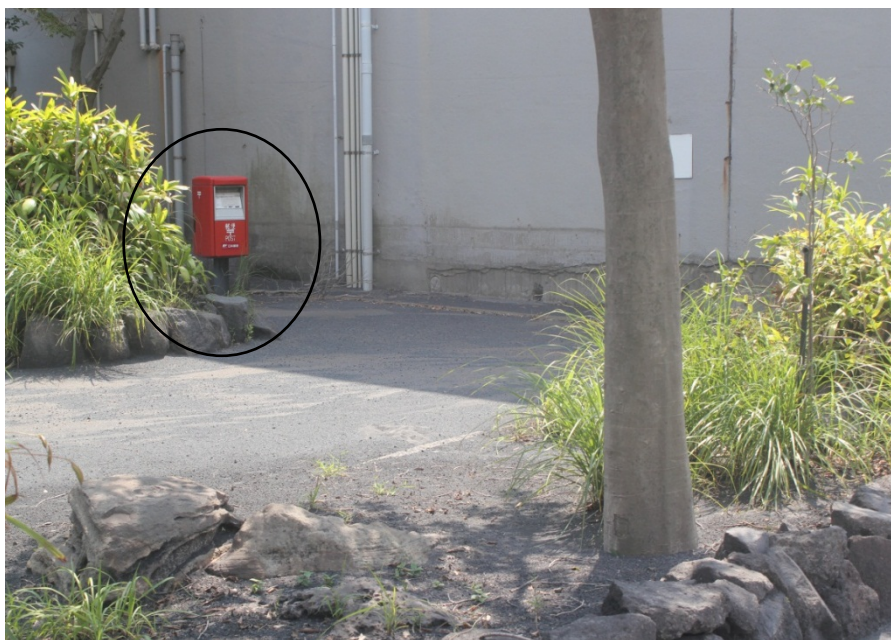
事例番号	I-1-鹿054
所在地	鹿児島市古里町1076-1
管轄郵便局	鹿児島中央郵便局
事例内容	当該ポスト（10号）は、宿泊施設の駐車場に設置されており、当該宿泊施設の廃業後も引き続き設置されている。 なお、設置場所は、付近の道路から離れた場所となっている。

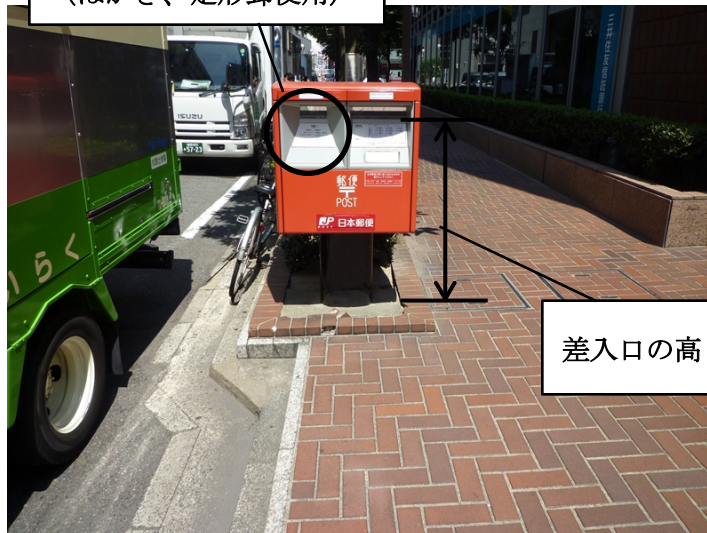
事例番号	Ⅲ-(2)-48-福006
所在地	福岡市中央区天神1-9
管轄郵便局	管理：福岡中央郵便局、収集：博多北郵便局
事例内容	郵便ポスト（8号）が設置されている植樹帯は、車道よりも約20cm高くなっている。 車道側にあるはがき・定形郵便用の差入口（上の写真の○印）に投函するためには、段差の直前まで近づく必要があることから、車いす使用者等にとって危険を伴うため、利用が困難な状況となっている。

車道側の差入口
(はがき、定形郵便用)

差入口の高さ：114cm

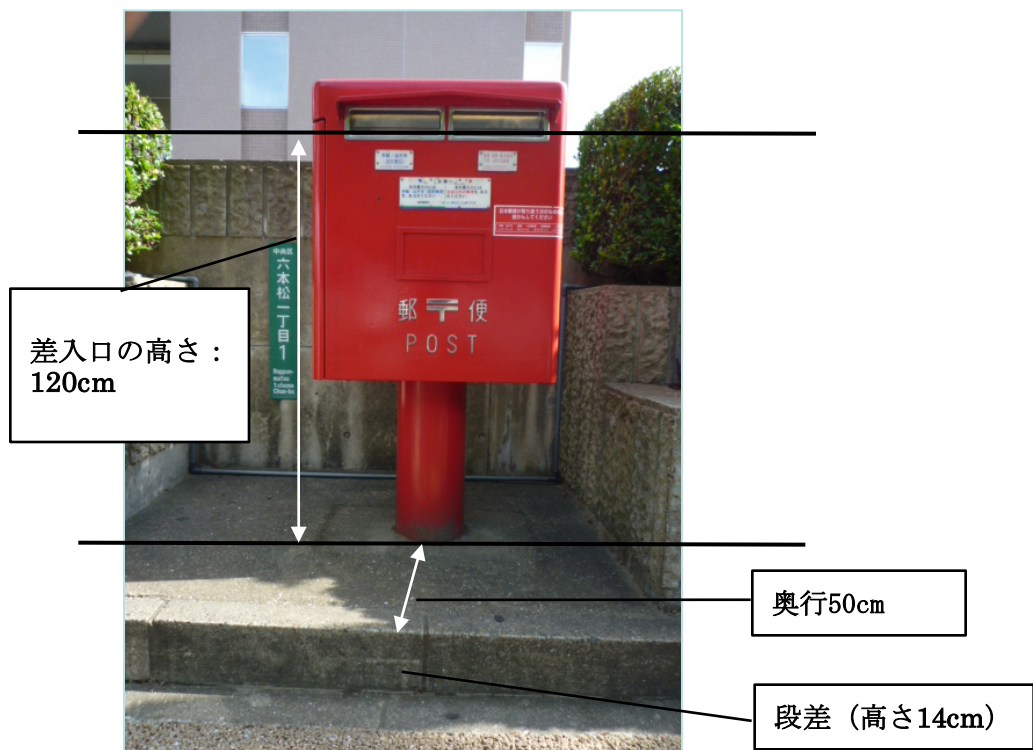
事例番号	Ⅲ－(2)－48－福093
所在地	福岡市中央区六本松1－1（NHK福岡放送局敷地内）
管轄郵便局	管理：福岡中央郵便局、収集：博多北郵便局
事例内容	郵便ポスト（8号）は、歩道に面した放送局敷地に設置されている。 この設置場所は、歩道よりも14cm高くなっており、また、郵便ポストの支柱から歩道までの距離は50cmとなっている。 このため、車いす使用者にとっては、郵便物の投函が困難な状況となっている。

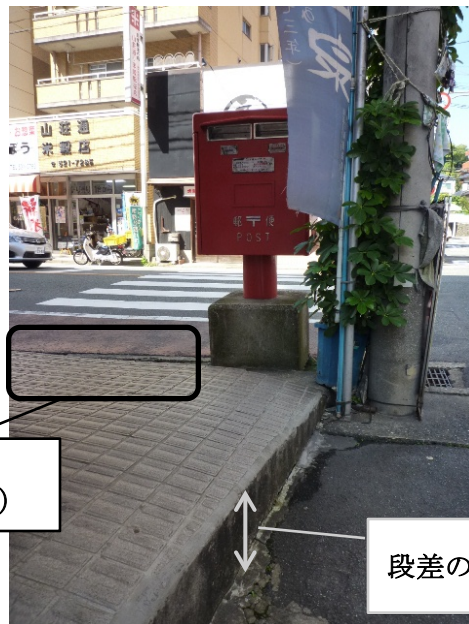
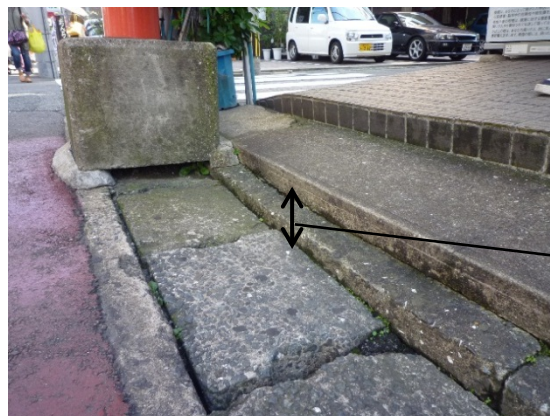
事例番号	Ⅲ－(2)－48－福107
所在地	福岡市中央区平尾4－5
管轄郵便局	管理：福岡中央郵便局、収集：博多北郵便局
事例内容	郵便ポスト（8号）が設置されている私有地は、隣接する道路（路側帯）よりも約20cm高くなっている。 郵便ポストを利用するためには、i）20cm程度の高さの段差（写真1）か、ii）8cm程度の段差（写真2）を上る必要があり、車いす使用者等にとっては、利用が困難な状況となっている。 なお、路面から差入口までの高さは、150.5cmである。

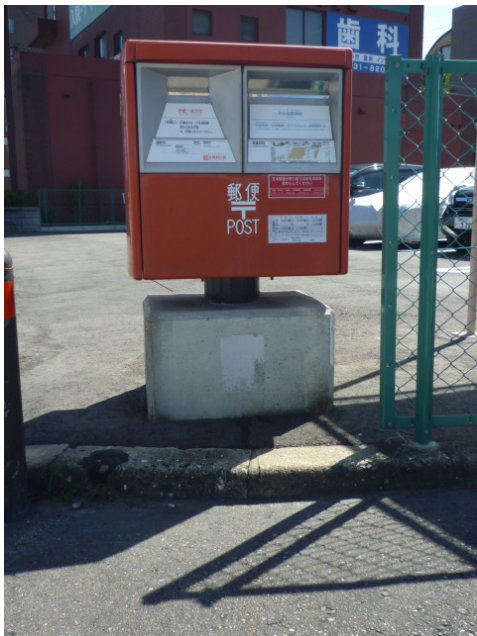
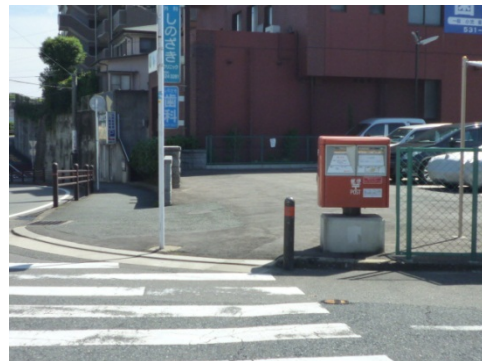
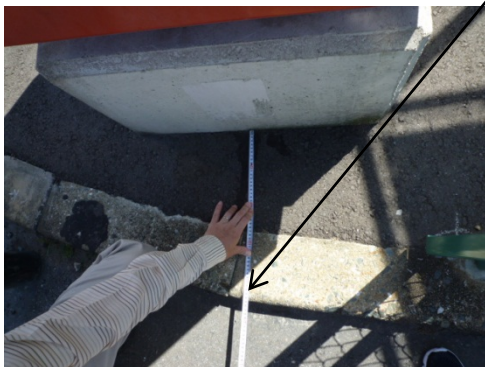
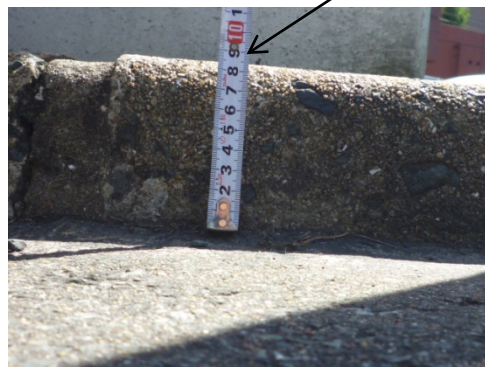
事例番号	Ⅲ－(2)－48－福117
所在地	福岡市中央区小笹4－4（私有地）
管轄郵便局	管理：福岡中央郵便局、収集：博多北郵便局
事例内容	<p>郵便ポスト（13号）は、道路に面した私有地（駐車場）に設置されている。郵便ポストの差入口は車道側にあり、また、郵便ポストと車道との距離は45cmあり、郵便物を投函する場合は、車道上あるいは駐車場から行うことになる。</p> <p>車いす使用者の場合は、駐車場から投函することになると考えられるが、車道と駐車場との境に9cmの段差があり、駐車場に上がることが困難な状況となっている。</p> <p>なお、駐車場の地面から郵便ポストの差入口の下端までの高さは、127cmである。</p>

郵便ポストの台座から車道までの距離は45cm

車道と駐車場との段差は9cm

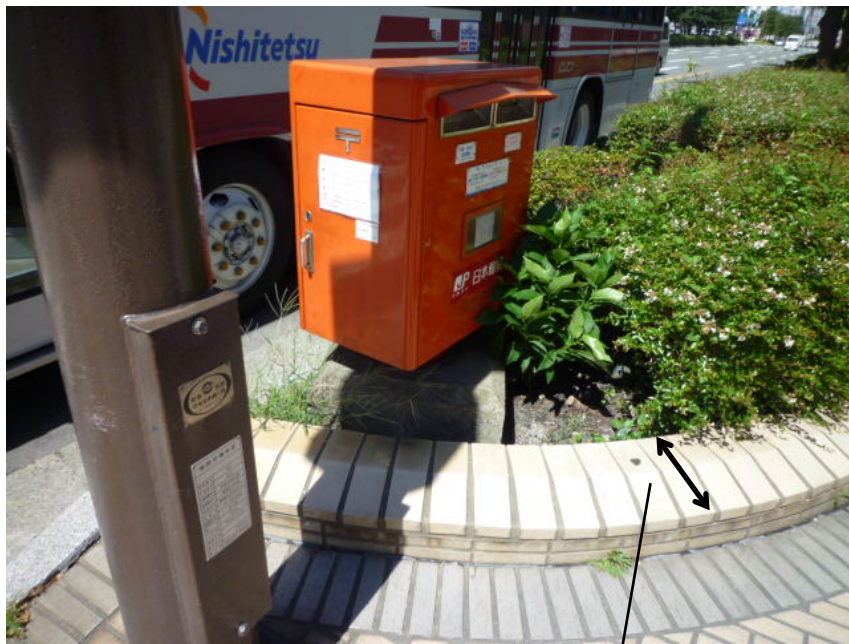
事例番号	Ⅲ－(2)－48－福226
所在地	福岡市博多区上呉服町1
管轄郵便局	管理：博多北郵便局、収集：博多北郵便局
事例内容	<p>郵便ポスト（8号）が設置されている植樹帯は、歩道よりも18cm高く、また、植樹帯の縁石の幅が30cmとなっている。</p> <p>このため、車いす使用者等にとっては、二つある差入口のうち、大型・速達等の差入口（向かって右側の差入口）に投函するためには段差を上る必要があることから、利用が困難な状況となっている。</p>

植樹帯の縁石の高さ：18cm
幅：30cm

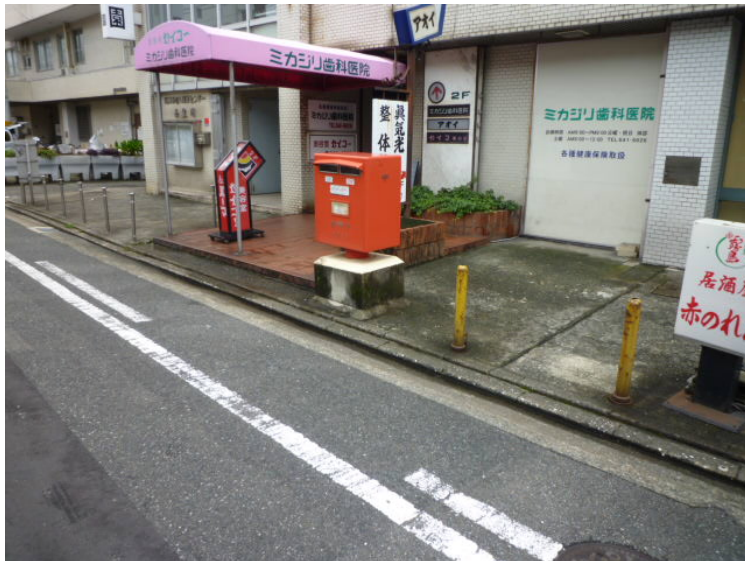
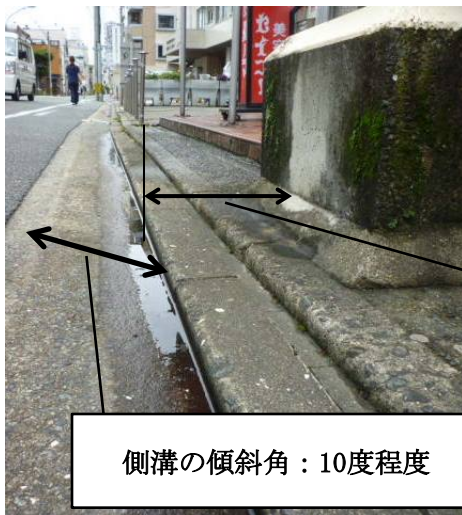
事例番号	Ⅲ－(2)－48－福240
所在地	福岡市博多区千代1－22－23
管轄郵便局	管理：博多北郵便局、収集：博多北郵便局
事例内容	<p>郵便ポスト（8号）が設置されている私有地は、隣接する道路（路側帯）よりも約9cm高くなっており、また、段差の端から郵便ポストまでの水平距離は約20cmとなっている。</p> <p>車いす使用者が投函する際には、郵便ポスト前に車いすを横付けするとみられるが、路側帯の端（私有地との境界部分）には、傾斜10度の側溝（L字型）が続いており、その利用が困難な状況となっている。</p>

段差の高さ：9cm程度
 段差の端から郵便ポストの台座の
 下端までの水平距離：約20cm

側溝の傾斜角：10度程度

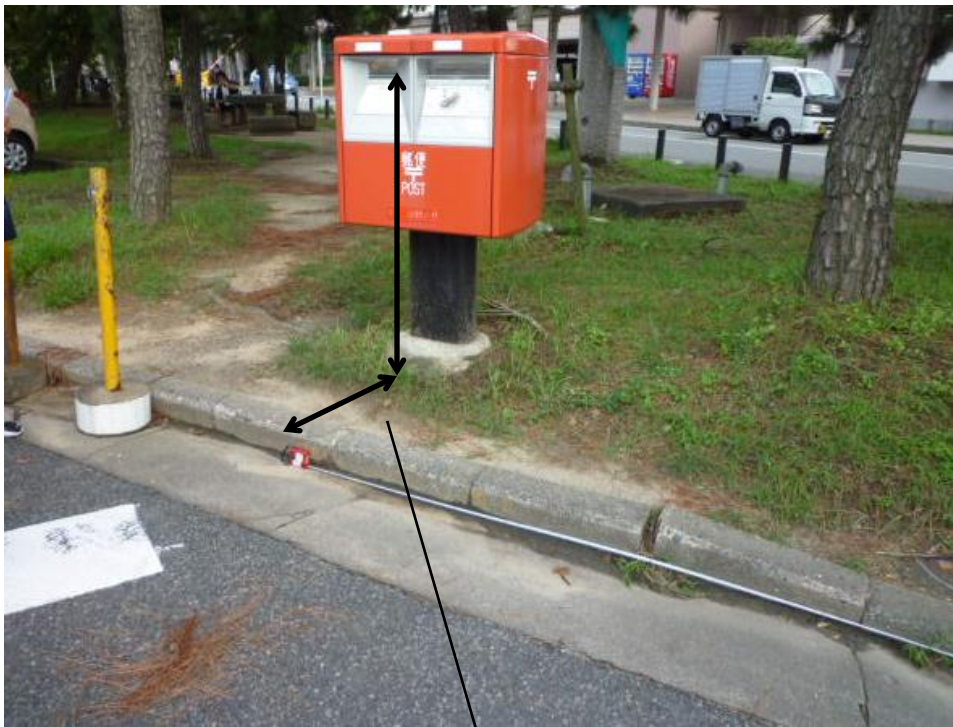
事例番号	Ⅲ－(2)－48－福250
所在地	福岡市東区馬出3－1－1（九州大学構内）
管轄郵便局	管理：博多北郵便局、収集：博多北郵便局
事例内容	郵便ポスト（13号）が設置されている大学構内の緑地帯は、前面の通路よりも11cm高くなっている。 また、段差の端から郵便ポストまでの水平距離は70cmあり、投函するためには、段差を上る必要があることから、車いす利用者にとっては、利用が困難な状況となっている。

段差の端から郵便ポストまでの距離：70cm
段差上から差入口までの高さ：131cm

段差の高さ：11cm

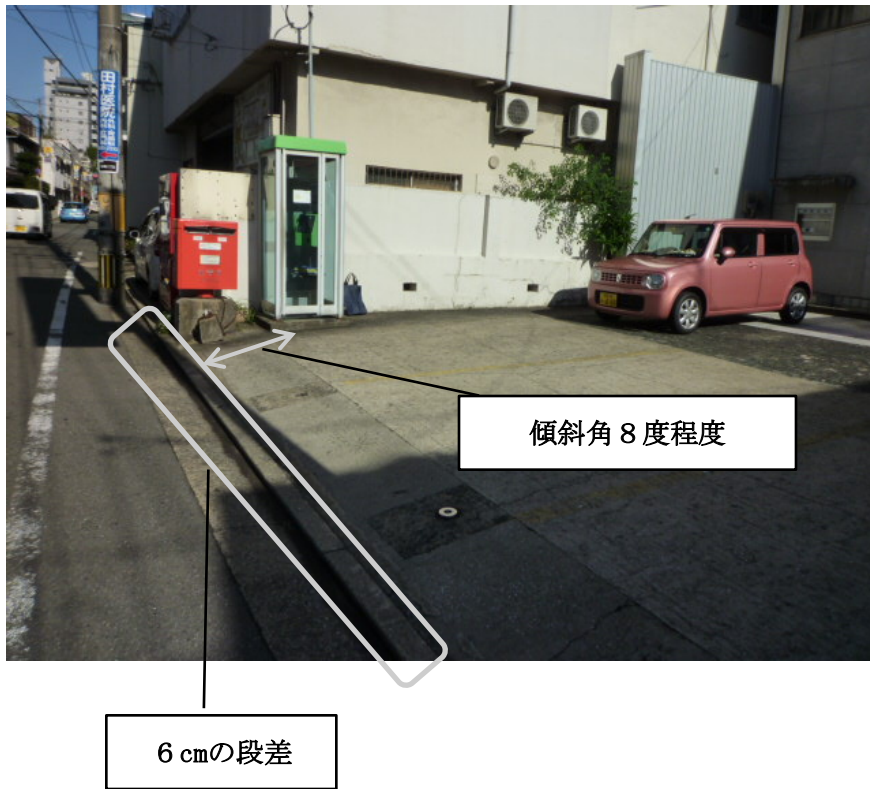
事例番号	Ⅲ－(2)－48－福253
所在地	福岡市東区箱崎1－10－8
管轄郵便局	管理：博多北郵便局、収集：博多北郵便局
事例内容	郵便ポスト（8号）が設置されている私有地は、隣接する道路（路側帯）よりも約6cm高くなっており、利用するためには、当該段差を上る必要がある。 また、段差上は傾斜角8度程度の勾配となっており、郵便ポストの写真右側の大型郵便・速達等の差入口に投函するためには、当該勾配を上る必要があることから、車いす利用者等の利用が困難な状況となっている。

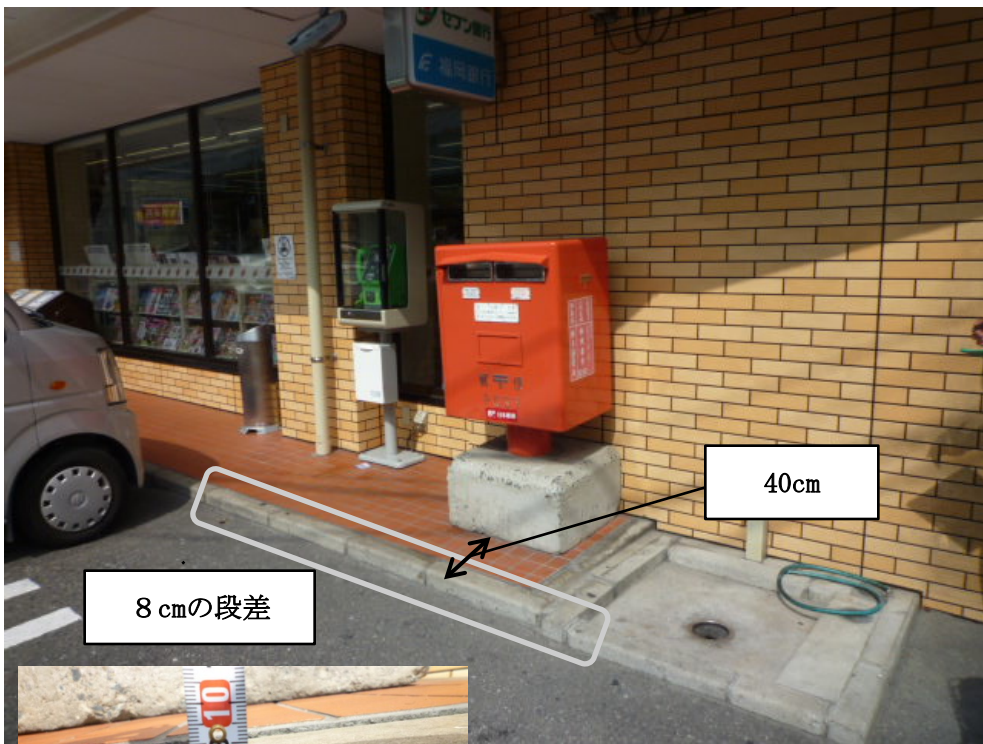
事例番号	Ⅲ－(2)－48－福276
所在地	福岡市博多区吉塚3－29－17
管轄郵便局	管理：博多北郵便局、収集：博多北郵便局
事例内容	<p>郵便ポスト（8号）は私有地（コンビニエンスストア）に設置されており、店舗周囲の敷地よりも約8cm高くなっている。</p> <p>また、段差の端から郵便ポストの台座までの距離が40cmあることから、郵便ポストを利用するためには、当該段差を上る必要がある。</p> <p>このようなことから、車いす使用者等の利用が困難な状況となっている。</p>

なお、段差上から差入口
までの高さは、132cm

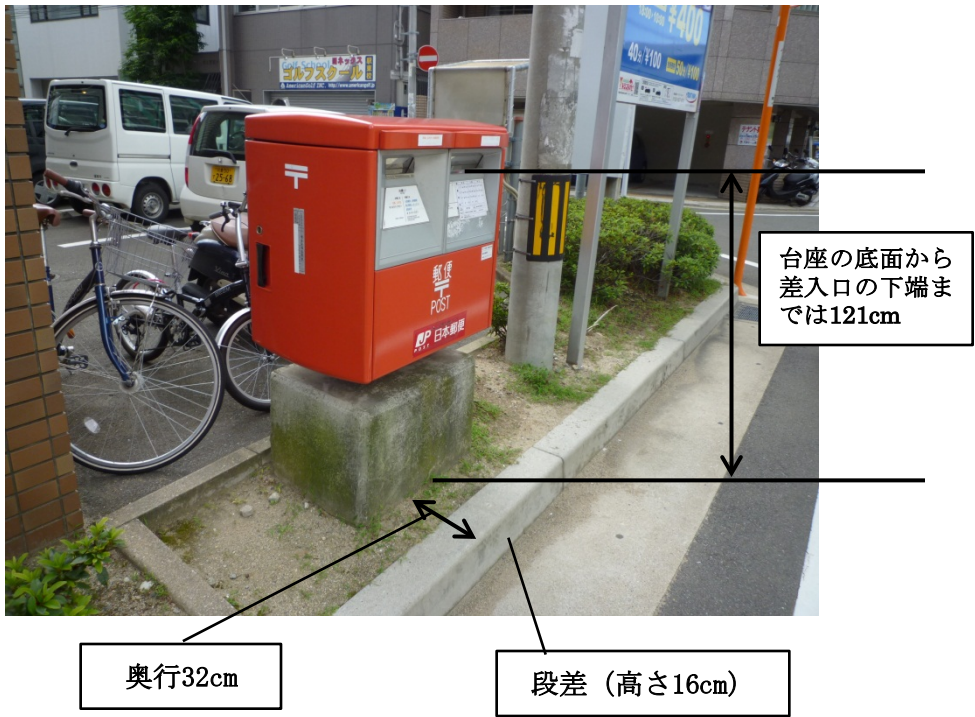
事例番号	Ⅲ－(2)－48－福286
所在地	福岡市博多区博多駅東3－14－13（私有地内）
管轄郵便局	管理：博多北郵便局、収集：博多北郵便局
事例内容	<p>私有地内に設置された郵便ポスト（13号）は、差入口が道路（路側帯）側を向いている。</p> <p>道路（路側帯）と郵便ポストが設置されている私有地との境界部分に16cmの段差があり、また、境界部分から郵便ポストの台座までの距離（奥行）が32cmあるため、車いす使用者の利用が困難な状況となっている。</p>

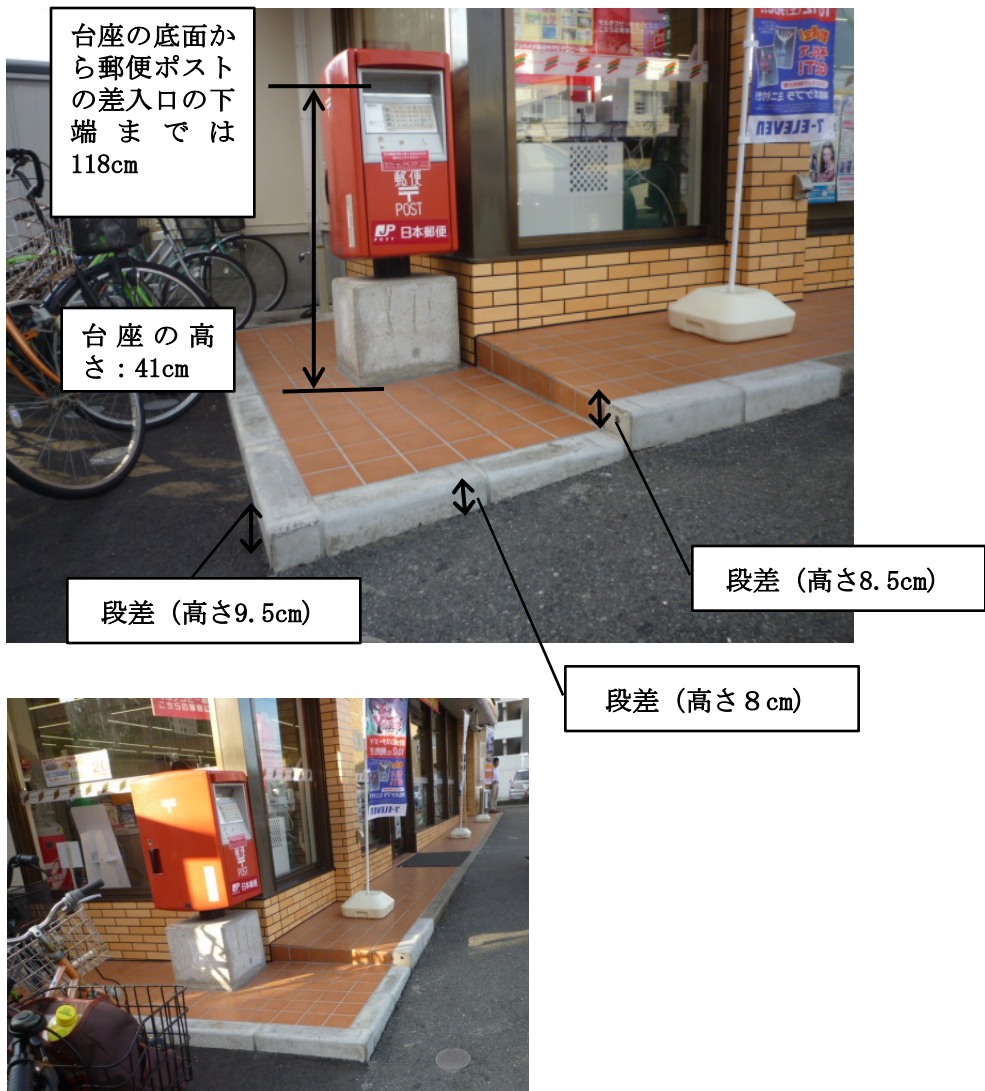
事例番号	Ⅲ－(2)－48－福310
所在地	福岡市博多区山王1－18－27（コンビニエンスストア敷地内）
管轄郵便局	管理：博多北郵便局、収集：博多北郵便局
事例内容	郵便ポスト（10号）は、私有地（コンビニエンスストア敷地）に設置されている。当該郵便ポストは、店舗（建物）の横にあるが、設置場所には敷地路面から8 cmの段差が、また、店舗出入口の炉円からは8.5cmの段差がある。 このようなことから、車いす使用者の利用が困難な状況となっている。

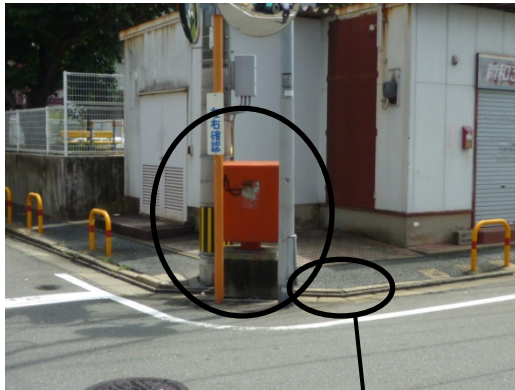
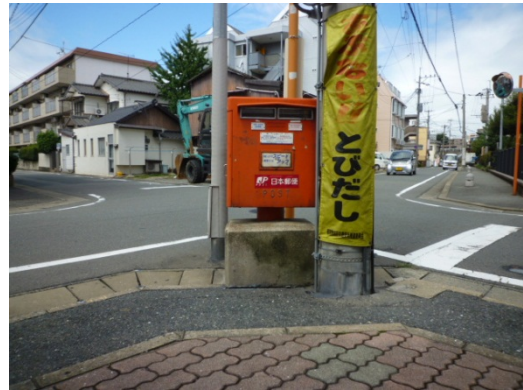
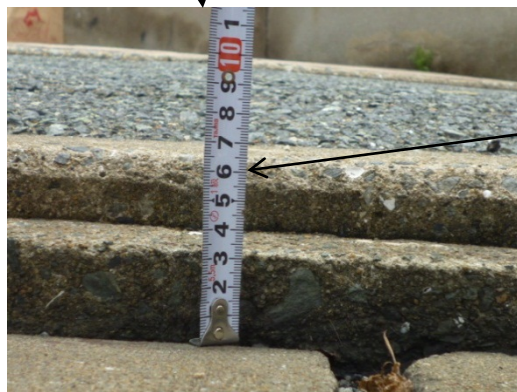
事例番号	Ⅲ－(2)－48－福317
所在地	福岡市博多区新和町2－2－11
管轄郵便局	管理：博多北郵便局、収集：博多北郵便局
事例内容	<p>郵便ポスト（8号）は、道路と福岡市営住宅敷地との境に設置されている。郵便ポストの差入口のある側は、福岡市営住宅敷地内であるものの歩道の形態となっており、郵便物を投函するには、この歩道部分から利用することとなる。</p> <p>しかし、車道（路側帯）と当該歩道部分とは6cmの段差があり、車いす使用者の利用が困難な状況となっている。</p> <p>なお、歩道部分における郵便ポストの台座の底辺から差入口の下端までの高さは126cmであり、台座の高さは45cmである。</p>

郵便ポスト

車道（路側帯）から歩道部分への段差は6cm

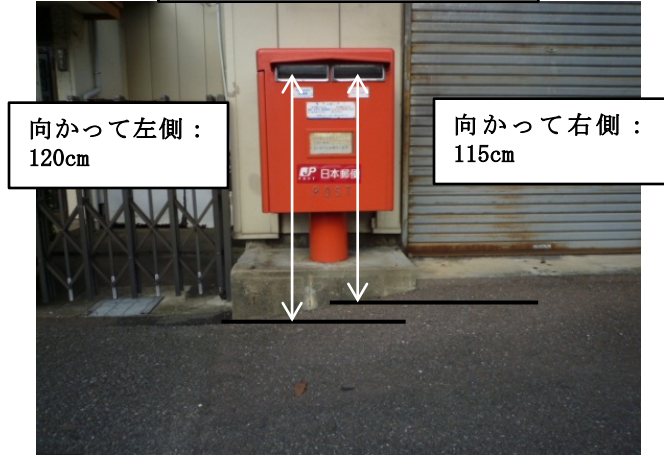
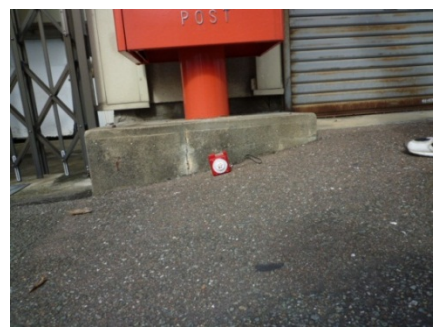
事例番号	Ⅲ－(2)－48－福322
所在地	福岡市博多区麦野4－4－8
管轄郵便局	管理：博多北郵便局、収集：博多北郵便局
事例内容	郵便ポスト（8号）は、歩道（一部私有地）に設置されているが、歩道には傾斜（傾斜角度は約10度）があることから、利用が困難な状況となっている。

歩道の路面から郵便ポストの差入口までの高さ

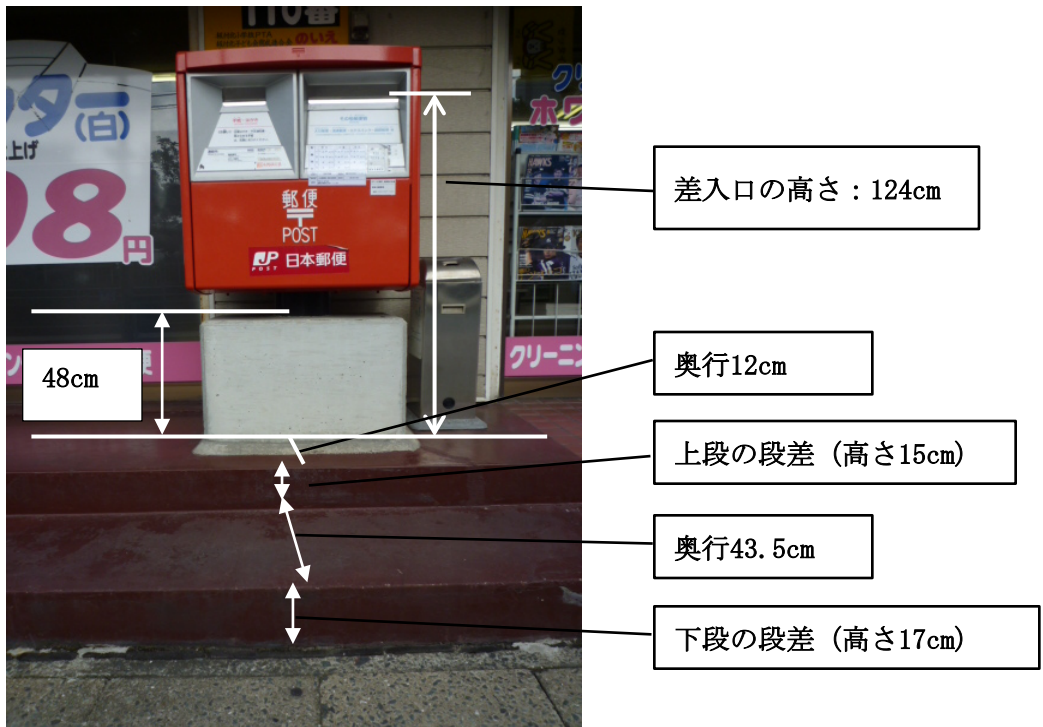
事例番号	Ⅲ－(2)－48－福334
所在地	福岡市博多区板付4－12－29（個人商店敷地内）
管轄郵便局	管理：博多北郵便局、収集：博多北郵便局
事例内容	個人商店の店先に設置された郵便ポスト（13号）は、道路から2段の階段を上ったところにある。下から一段目の高さが17cm、2段目の高さが15cmあり、また、郵便ポストの台座から道路までの水平距離が55.5cmあるため、車いす使用者が利用することが困難な状況となっている。
