郵便ポスト利用者の安全確保・利便性向上等に関する
行政評価・監視

結 果 報 告 書

【別冊：事例表等】

総務省九州管区行政評価局

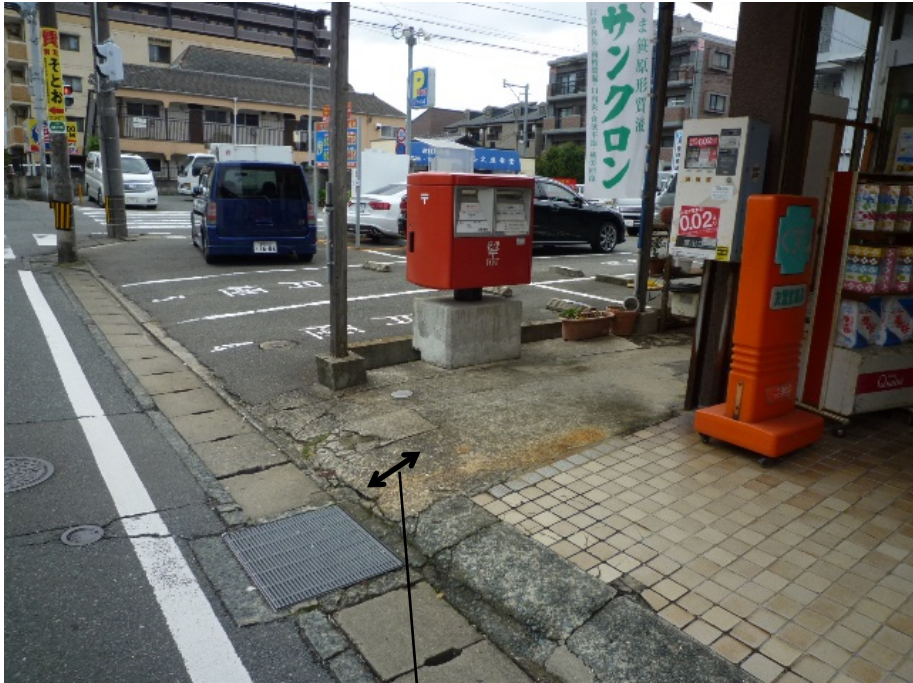
事例番号	Ⅲ－(2)－48－福349
所在地	福岡市博多区吉塚1－34
管轄郵便局	管理：博多北郵便局、収集：博多北郵便局
事例内容	郵便ポスト（13号）が設置されている私有地は、隣接する道路（路側帯）よりも高くなっている。 郵便ポストを利用するためには、傾斜角度15度から20度の傾斜を上る必要があり、車いす利用者にとっては、利用が困難な状況となっている。

傾斜角度15度～20度

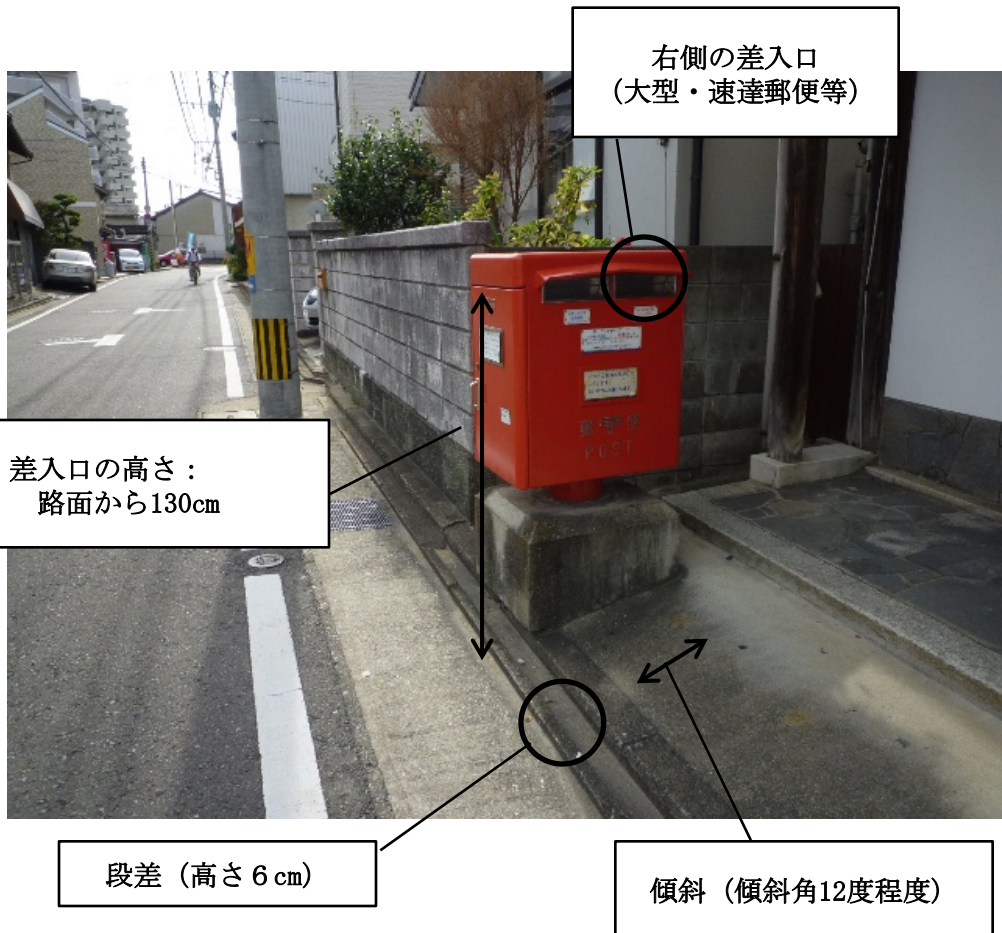
事例番号	Ⅲ－(2)－48－福362
所在地	福岡市東区原田2-24-24
管轄郵便局	管理：博多北郵便局、収集：博多北郵便局
事例内容	郵便ポスト（8号）が設置されている私有地（宅地）は、路側帯よりも6cm程度高くなっており、段差の上は傾斜（傾斜角度12度）となっている。また、差入口の高さは路面から130cmとなっている。 このため、車いす使用者等にとっては、大型・速達等の差入口（写真の右側の差入口）に投函するためには傾斜を上る必要があることから、利用が困難な状況となっている。

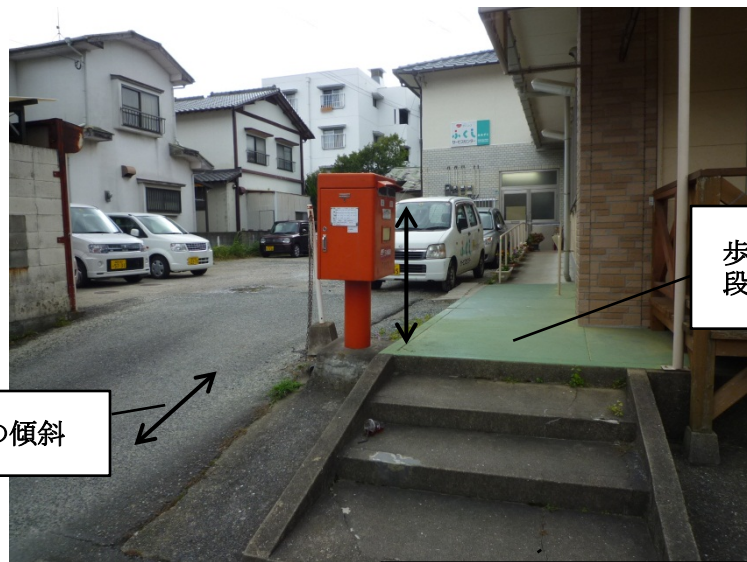
事例番号	Ⅲ－(2)－48－福367
所在地	福岡市博多区東月隈3－3－9
管轄郵便局	管理：博多北郵便局、収集：博多北郵便局
事例内容	郵便ポスト（8号）の設置場所（デイサービスセンター敷地内）は、歩道から、4段の段差又は傾斜（傾斜角度10度）を上った場所であり、車いす使用者等の利用が困難な状況となっている。

10度の傾斜

歩道からの
段差は4段

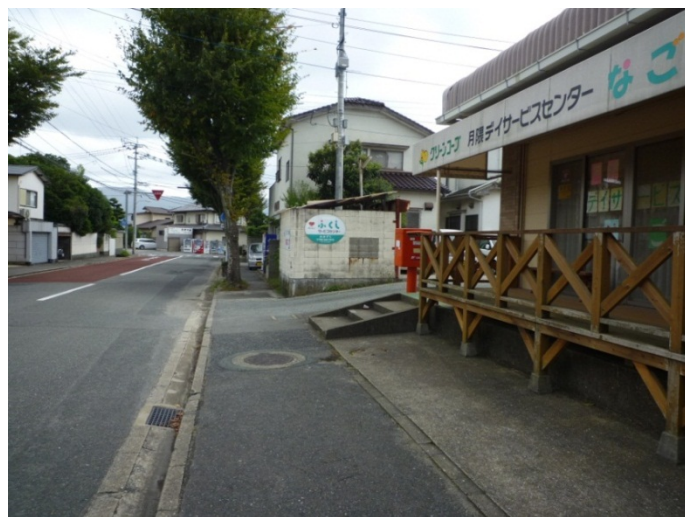
なお、段差上から差入口
までの高さは、122cm

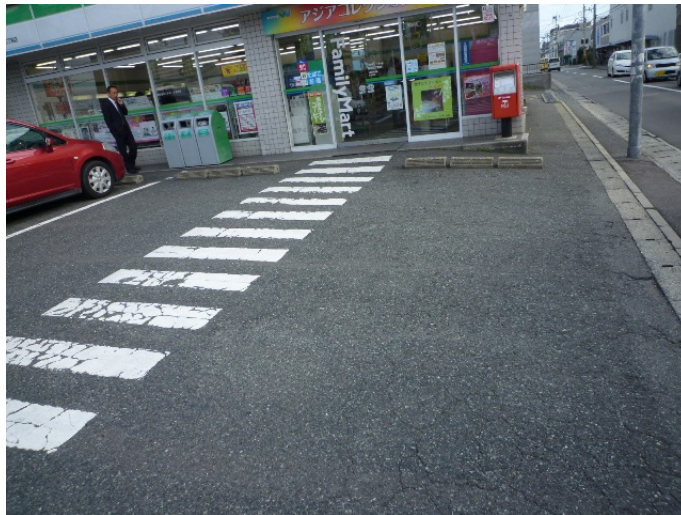
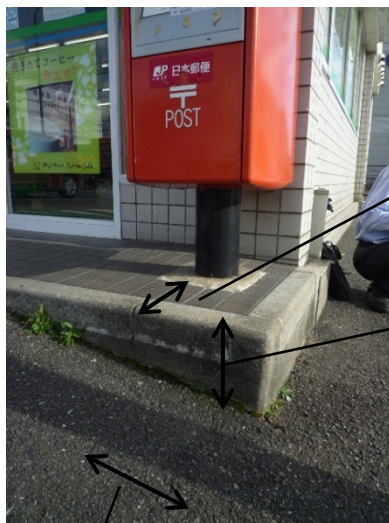
事例番号	Ⅲ－(2)－48－福376
所在地	福岡市博多区諸岡3－22－36
管轄郵便局	管理：博多北郵便局、収集：博多北郵便局
事例内容	郵便ポスト（10号）が設置されているコンビニエンスストアは、隣接する道路（路側帯）よりも高くなっており、利用するためには、郵便ポストの前の傾斜（傾斜角10度程度）を通る必要があることから、車いす使用者等の利用が困難な状況となっている。

段差の端から郵便ポスト
まで25cm程度

17cm程度の段差

傾斜角度10度

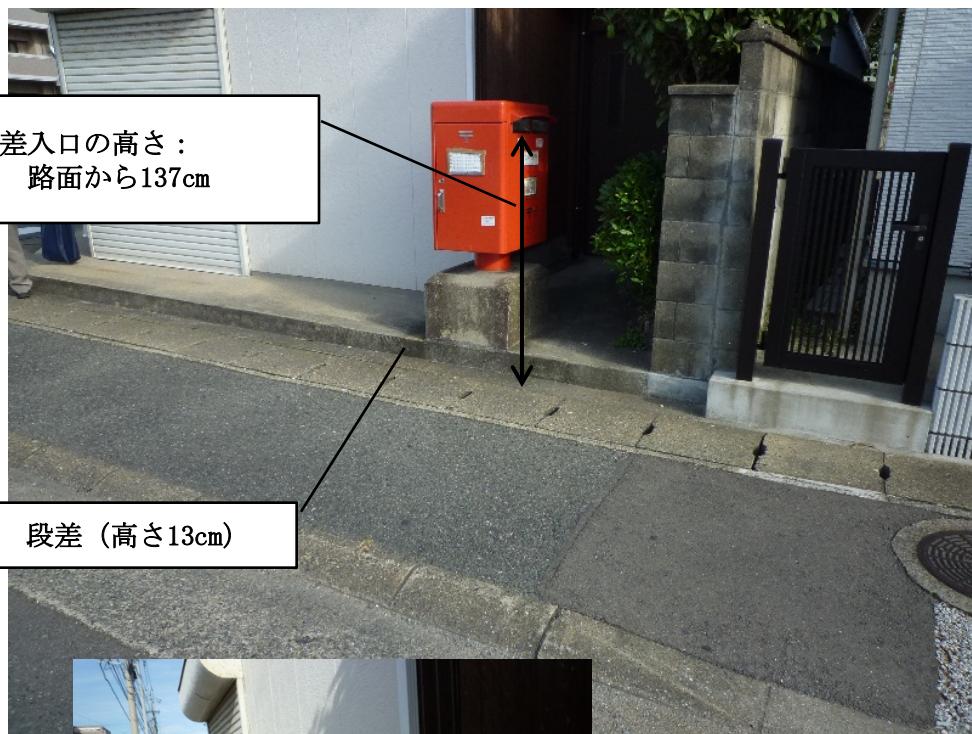
事例番号	Ⅲ－(2)－48－福382
所在地	福岡市東区松島1－36－6
管轄郵便局	管理：博多北郵便局、収集：博多北郵便局
事例内容	郵便ポスト（8号）が設置されている私有地（宅地）は、歩道よりも13cm程度高くなっており、郵便ポストは、差入口が歩道と直角となるように設置されている。このため、大型・速達等の差入口（歩道からみて奥の差入口）は、歩道よりも宅地側に位置（歩道からの水平距離は約40cm）し、投函するためには段差を上る必要があることから、車いす使用者等にとって利用が困難な状況となっている。

差入口の高さ：
路面から137cm

段差（高さ13cm）

歩道からみて奥の差入口（大型・速達郵便等）までの水平距離は、約40cm

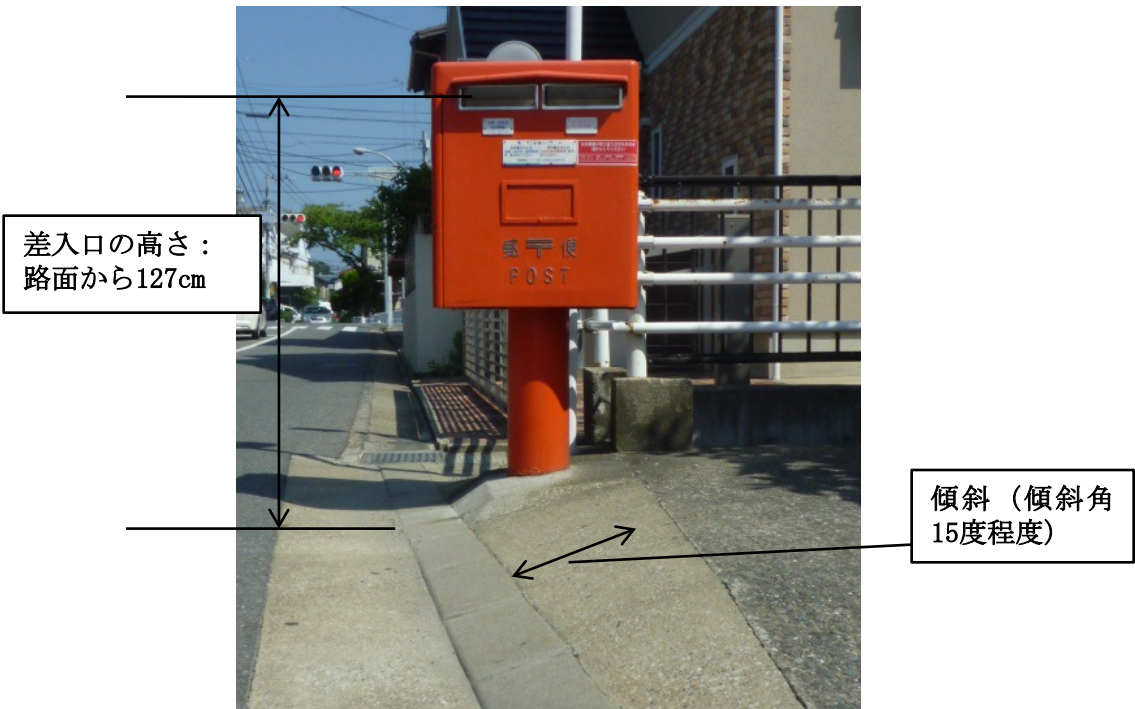
事例番号	Ⅲ－(2)－48－福403
所在地	福岡市城南区七隈2－1
管轄郵便局	管理：城南郵便局、収集：城南郵便局
事例内容	<p>郵便ポスト（8号）が設置されている場所は、歩道の終了地点であり、傾斜（傾斜角15度程度）している。</p> <p>車いす使用者が郵便物を投函する場合、郵便ポスト前で車いすを停止させる必要があるが、傾斜のために容易に行えない状況となっている。</p>

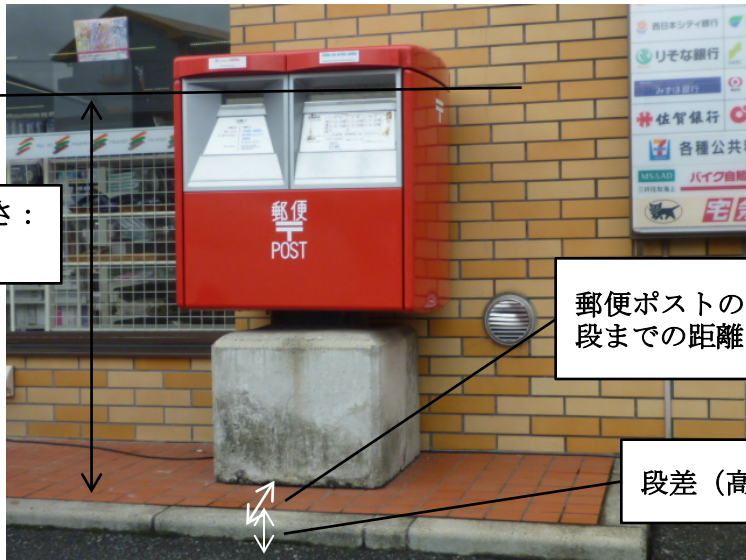
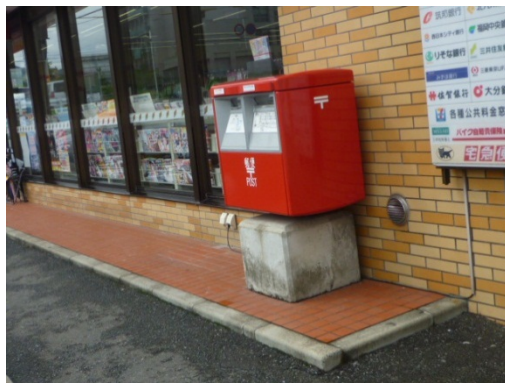
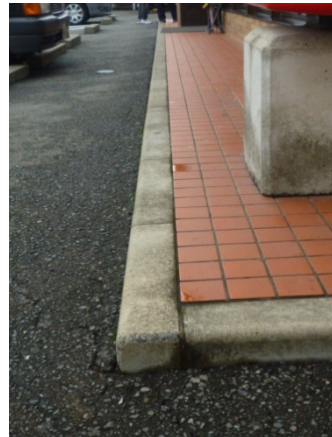
事例番号	Ⅲ－(2)－48－福407
所在地	福岡市城南区七隈7－40
管轄郵便局	管理：城南郵便局、収集：城南郵便局
事例内容	<p>郵便ポスト（13号）はコンビニエンスストアの店舗横に設置されており、設置場所は、敷地部分よりも約6cm高くなっている。</p> <p>また、段差の端から郵便ポストの台座までの距離は38cmあり、郵便物を投函するためには、当該段差を上る必要がある。</p> <p>このようなことから、車いす使用者の利用が困難な状況となっている。</p>

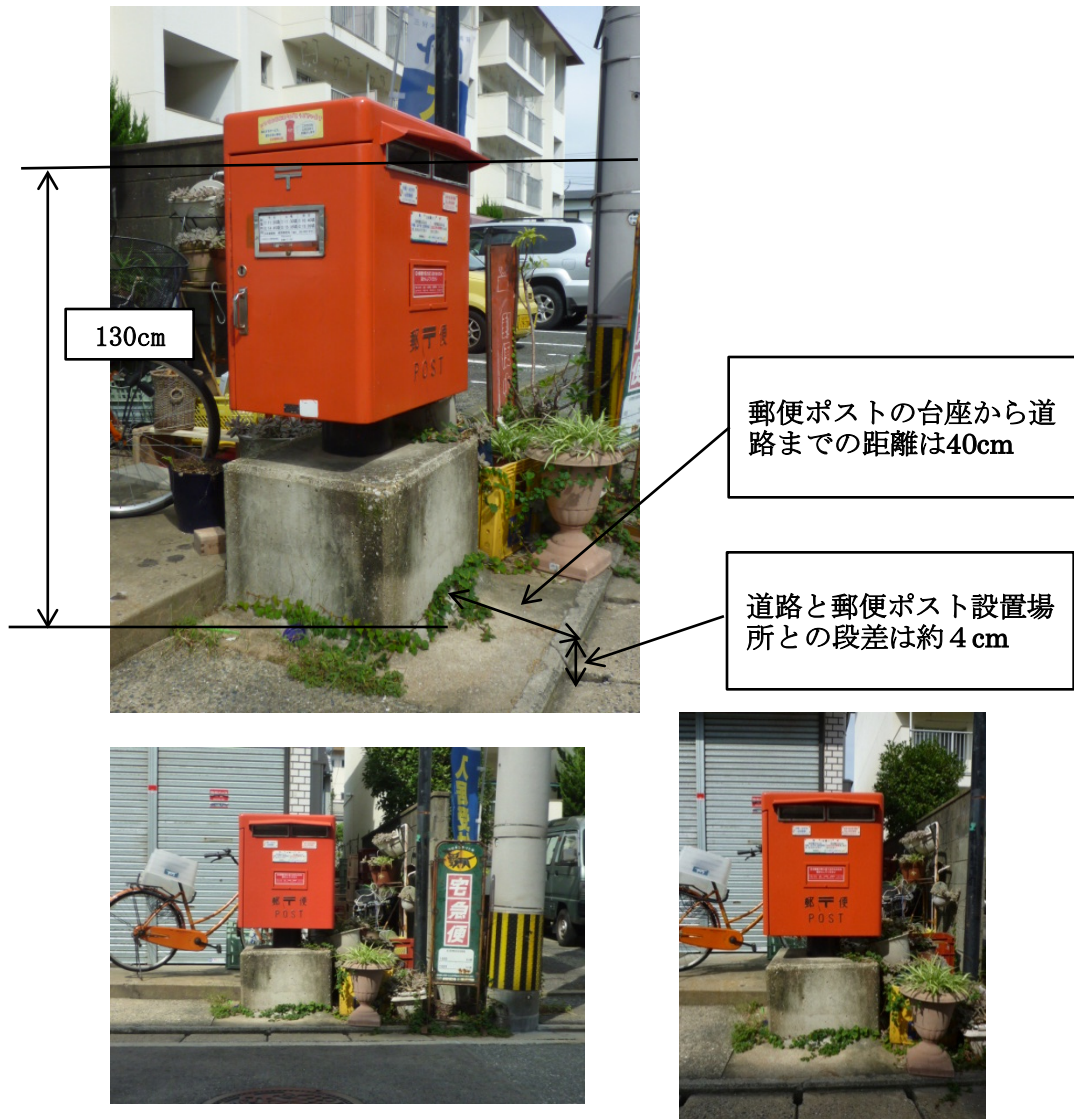
事例番号	Ⅲ－(2)－48－福416
所在地	福岡市城南区田島4－11
管轄郵便局	管理：城南郵便局、収集：城南郵便局
事例内容	郵便ポスト（8号）が設置されている私有地は、隣接する道路よりも4cm高くなっている。 郵便ポストと道路（段の部分）との距離は40cmあり、また、車いす使用者の場合、郵便ポストになるべく近づいて投函することになると考えられるが、道路と郵便ポストの設置場所との境に4cmの段差があるため、利用が困難な状況となっている。

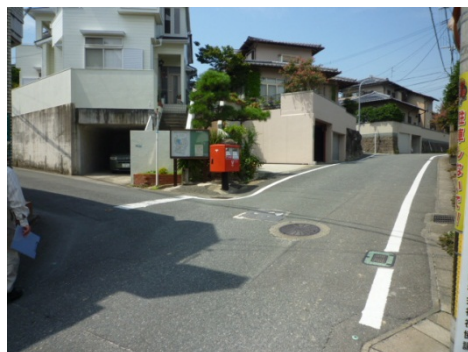
差入口の高さ(写真左)：
130cm

差入口の高さ(写真右)：
125cm

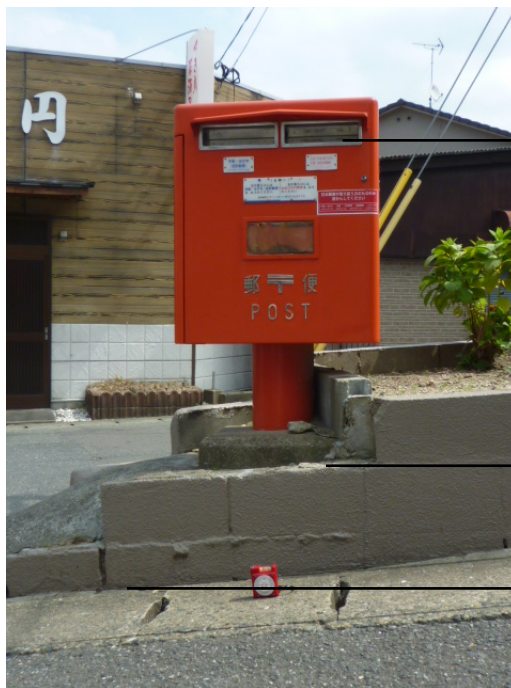
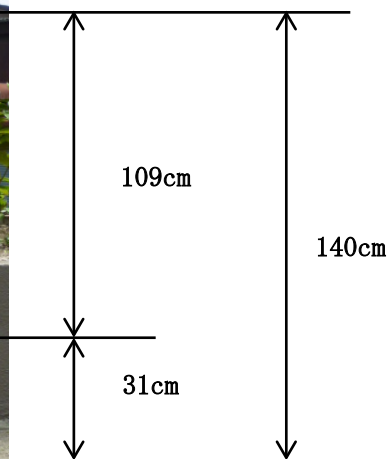
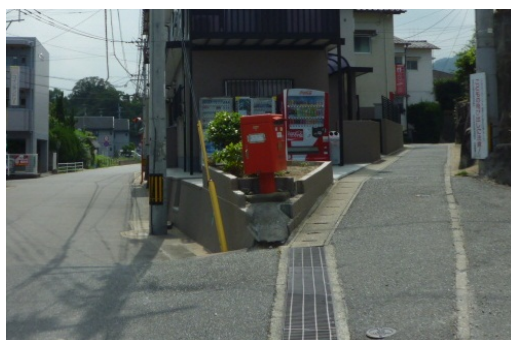
事例番号	Ⅲ－48－福424
所在地	福岡市城南区西片江1－13
管轄郵便局	管理：城南郵便局、収集：城南郵便局
事例内容	<p>郵便ポスト（8号）が設置されている私有地は、道路に接しており、差出口は道路に面している。前面の道路は傾斜（傾斜角度8度程度）している。</p> <p>車いす使用者が郵便物を投函する場合、郵便ポスト前で車いすを停止させる必要があるが、傾斜のために容易に行えない状況となっている。</p> <p>なお、道路面から郵便ポストの差出口までの高さは140cmである。</p>

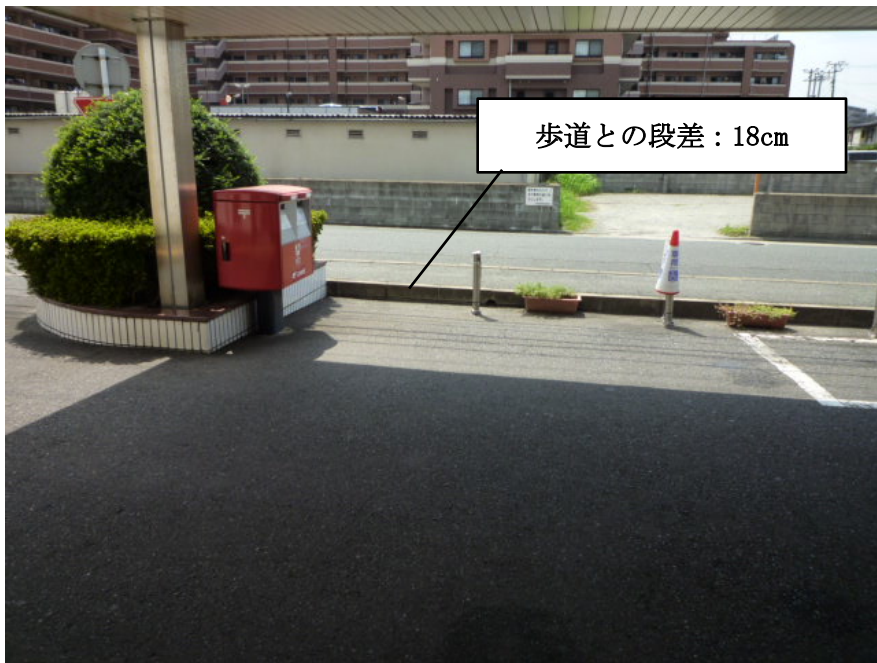
事例番号	Ⅲ－(2)－48－福507
所在地	福岡市東区千早2－30－13（千早病院）
管轄郵便局	管理：福岡東郵便局、収集：福岡東郵便局
事例内容	<p>郵便ポスト（13号）が設置されている病院敷地内は、隣接する歩道よりも低く（段差：18cm）、投函するためには、当該段差を下りる必要がある。</p> <p>また、段差を迂回するためには、病院前の車路を通行する必要があり危険である。このため、車いす使用者等の利用が困難な状況となっている。</p>

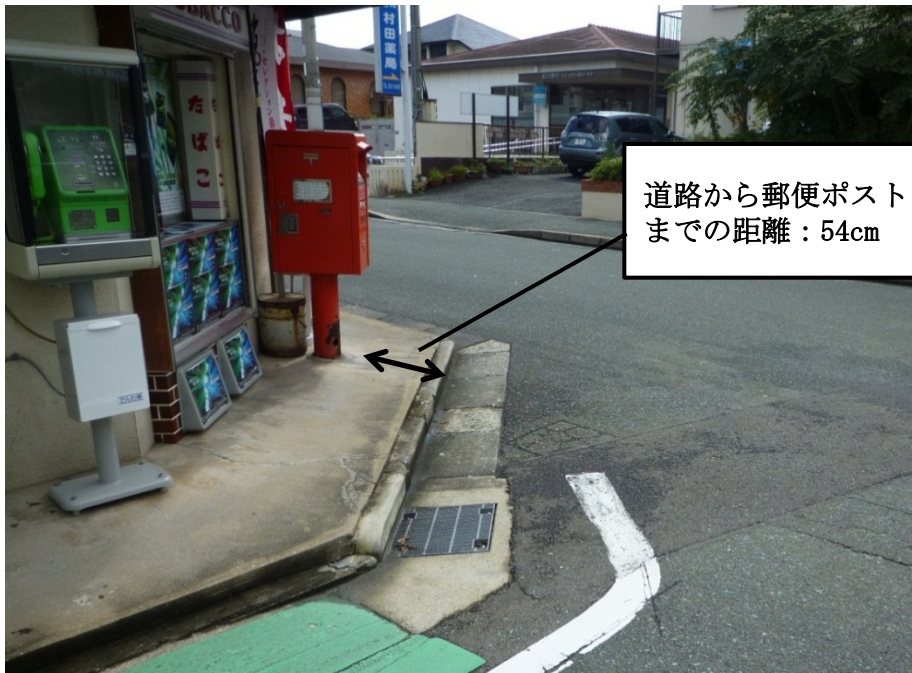
事例番号	Ⅲ－(2)－48－福547
所在地	福岡市東区香椎1－6－10
管轄郵便局	管理：福岡東郵便局、収集：福岡東郵便局
事例内容	<p>郵便ポスト（1号角型）が設置されている私有地は、隣接する道路よりも11cm高くなっている。また、郵便ポストと道路との距離は54cmあることから、郵便物を投函する場合には、当該段差を上る必要がある。</p> <p>このため、車いす使用者等の利用が困難な状況となっている。</p>

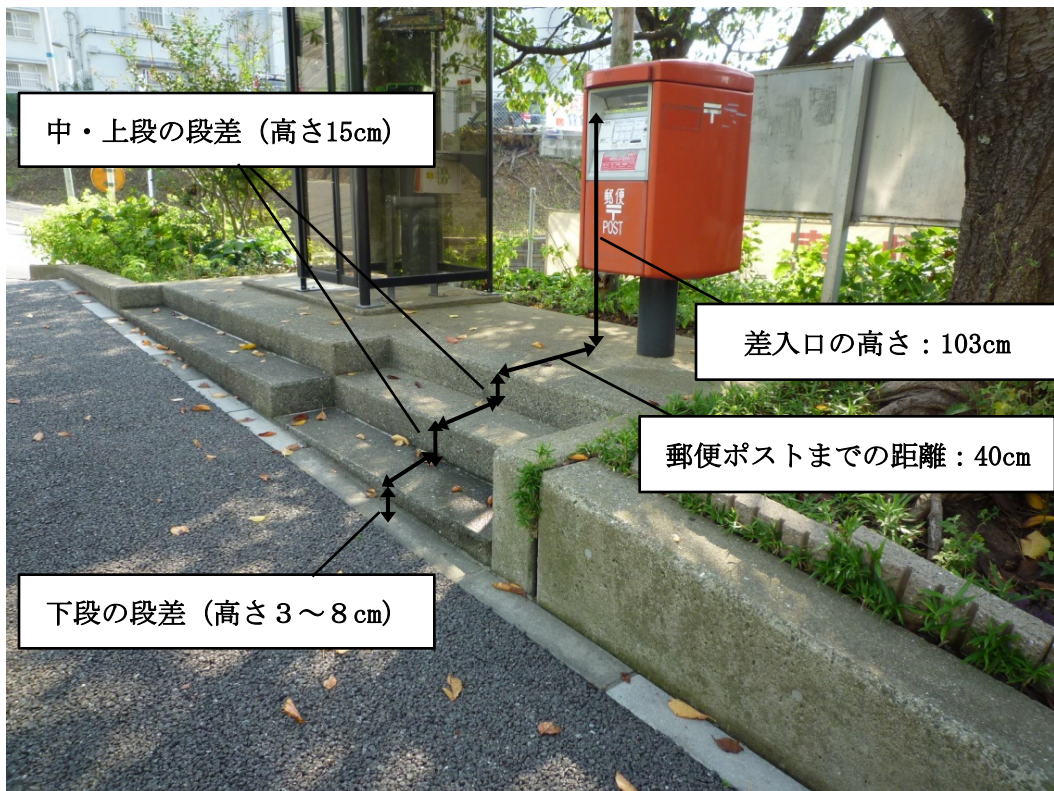
事例番号	Ⅲ－(2)－48－福559
所在地	福岡市東区舞松原3
管轄郵便局	管理：福岡東郵便局、収集：福岡東郵便局
事例内容	郵便ポスト（10号）が設置されている場所は、歩道から3段の階段を上ったところ（歩道からの高さ33cm～38cm）にあり、車いす使用者等の利用が困難な状況となっている。

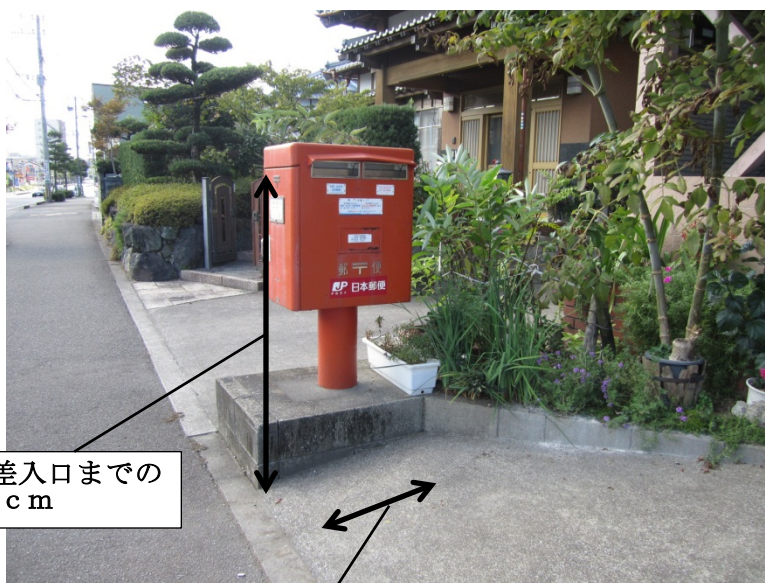
事例番号	Ⅲ－(2)－48－宮007 (宮崎007-A)
所在地	宮崎市福島町3－39
管轄郵便局	宮崎中央郵便局
事例内容	<p>郵便ポスト前には、郵便ポスト正面と平行の傾斜があり、その勾配は、7.5分の1 (12cm/90cm) と急であるため、車いす使用者は、自力で郵便ポスト前までたどり着けない状況となっている。</p> <p>上記の傾斜のため、車いす使用者は、郵便ポストに向かって左側の歩道から郵便物を投函することになるが、歩道面から高さ32cmの台座に設置されており、歩道面から差入口までの高さが143cmと高くなっていることから、手が届きにくい状況となっている。</p>

路面から差入口までの
高さ：143 cm

傾斜の勾配：7.5分の1

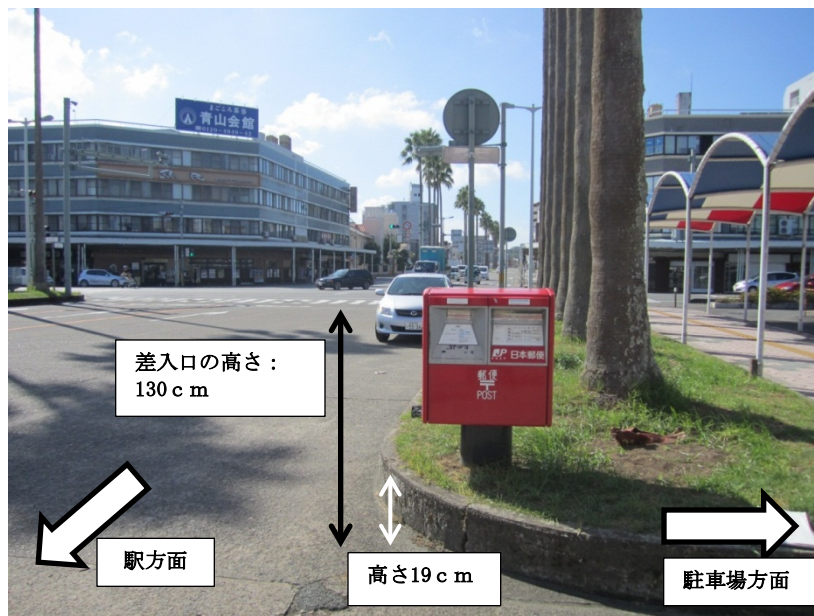
事例番号	Ⅲ－(2)－48－宮015 (宮崎015－A)
所在地	宮崎市東大淀 2－2－29 (南宮崎駅前の県道沿い)
管轄郵便局	宮崎中央郵便局
事例内容	<p>郵便ポストが設置されている高さ19 c m (車道面からの高さ) の植え込みが、郵便ポスト正面から最長で80 c mせり出している。このため、視覚障害者、肢体障害者等は、郵便物を投函する際、当該植え込みにつまずくおそれがある。</p> <p>上記の植え込みのせり出しに加えて、車道面から差入口までの高さは、130 c mとやや高くなっているため、車いす使用者は、郵便物を投函する際、手が届きにくい状況となっている。</p>

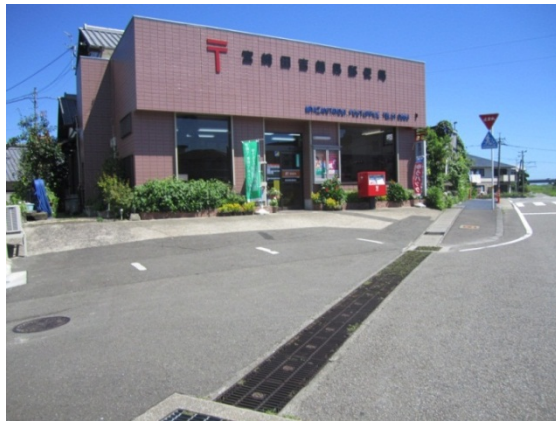
事例番号	Ⅲ－(2)－48－宮106（宮崎106－A）
所在地	宮崎市田吉1389－3（田吉簡易郵便局敷地）
管轄郵便局	宮崎中央郵便局
事例内容	郵便ポスト前の簡易郵便局敷地の勾配は、差入口に向かって8～12度（敷地外から郵便ポスト設置場所までの高さは、16cm以上）と急であるため、車いす使用者が、郵便ポスト前まで、自力ではたどり着けない状況となっている。

田吉簡易郵便局敷地外から郵便ポストまでの高さが16cm以上

郵便ポスト前の田吉簡易郵便局の敷地の勾配が、差入口に向かって8～12度

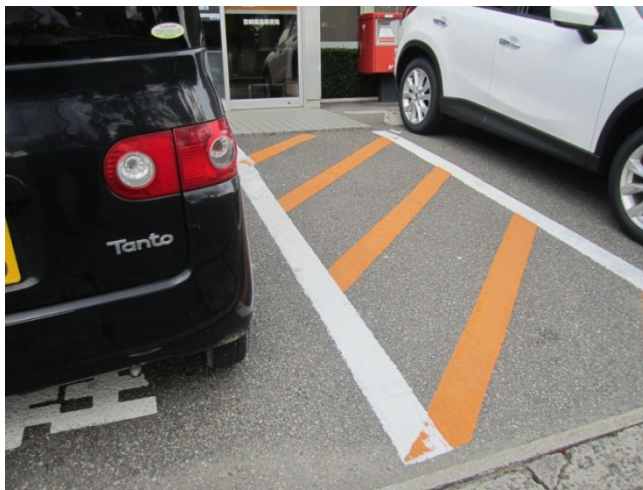
事例番号	Ⅲ－(2)－48－宮124 (宮崎124－A)
所在地	宮崎市神宮西2－78 (宮崎霧島郵便局敷地)
管轄郵便局	宮崎中央郵便局
事例内容	<p>敷地外から郵便局敷地内にある郵便ポストへ続く通路の勾配は、6～10度（敷地外から郵便ポスト設置場所までの高さは、16cm以上）であるため、車いす使用者が、郵便ポスト前まで自力ではたどり着けない状況となっている。</p> <p>また、敷地外から郵便局敷地内にある郵便ポストへ続く通路の途中に高さ3cmの段差があるため、車いす使用者にとって、利用しにくい状況となっている。</p>

宮崎霧島郵便局敷地外から郵便ポストまでの高さが16cm以上

敷地外から郵便局敷地内にある郵便ポストへ続く通路の勾配は6～10度

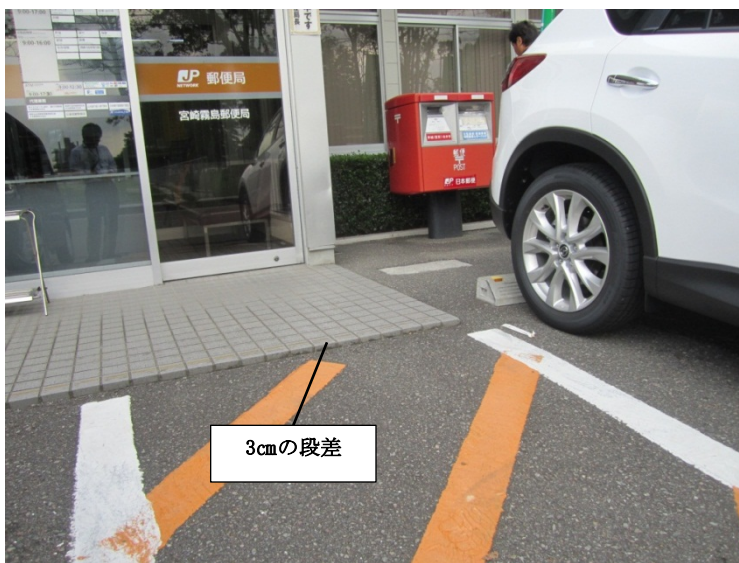
3cmの段差

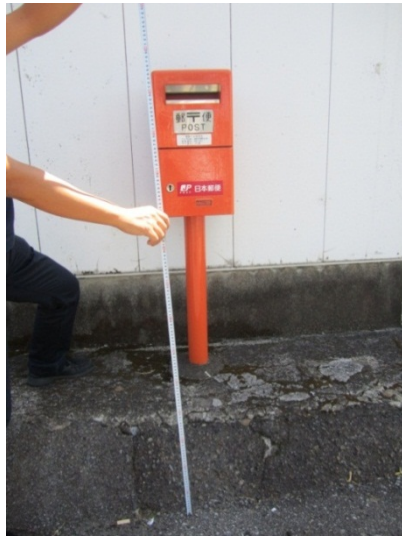
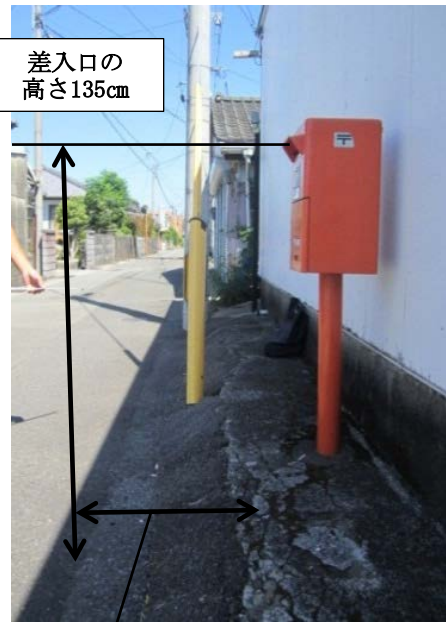
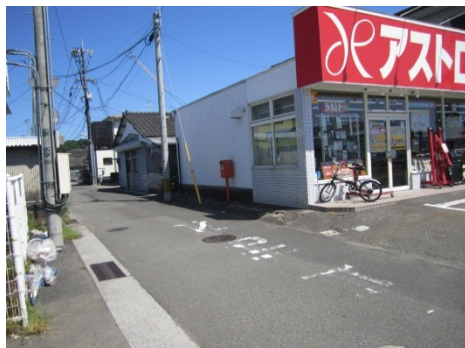
事例番号	Ⅲ－(2)－48－宮165 (宮崎165－A)
所在地	宮崎市大塚町西ノ原1286 (西の原交差点北)
管轄郵便局	宮崎中央郵便局
事例内容	道路面から差入口までの高さが135 cmとやや高くなっている上、郵便ポストが設置されている高さ15 cm (道路面からの高さ) のアスファルトが50 cm手前にせり出しているため、車いす使用者は、郵便物を投函する際、手が届かない状況となっている。

郵便ポストは、歩道及び路側帯のない道路から15 cmの高さにアスファルトが盛られた場所 (私有地) に設置
このアスファルトが50 cm道路側にせり出しているため、車いす使用者は、郵便ポストの手前50 cmの地点までしか近付けない状況となっている。

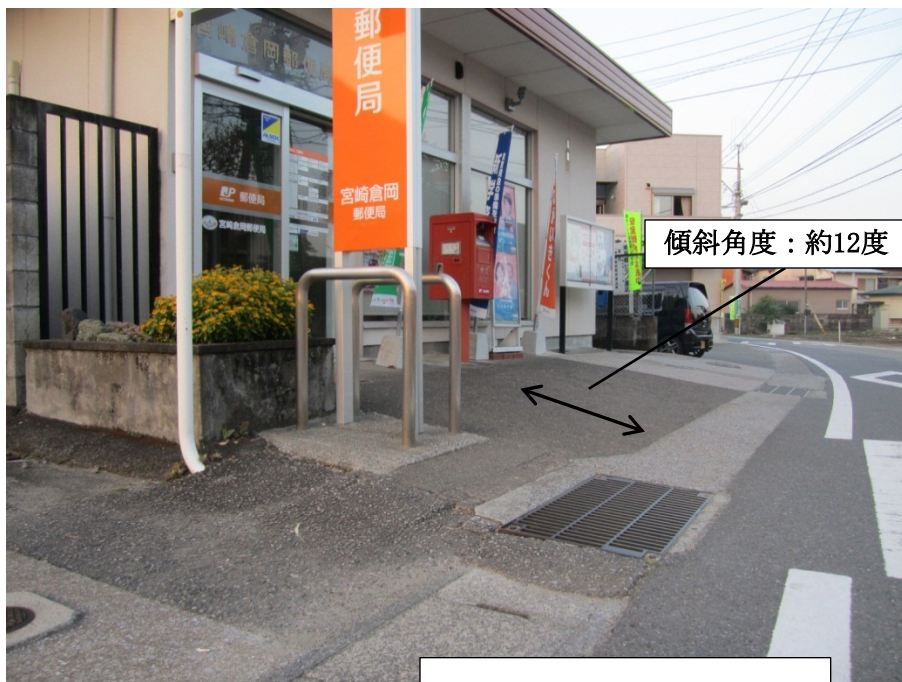
事例番号	Ⅲ－(2)－48－宮170 (宮崎170－A)
所在地	宮崎市大字糸原436－2 (宮崎倉岡郵便局敷地)
管轄郵便局	宮崎中央郵便局
事例内容	郵便ポスト前の郵便局敷地の傾斜角度は、差入口に向かって約12度 (敷地外から郵便ポスト設置場所までの高さは、16 c m以上) と急であるため、車いす使用者が郵便ポスト前まで自力ではたどり着けない状況となっている。

傾斜角度：約12度

郵便局敷地外から郵便ポストまでの高さが16cm以上

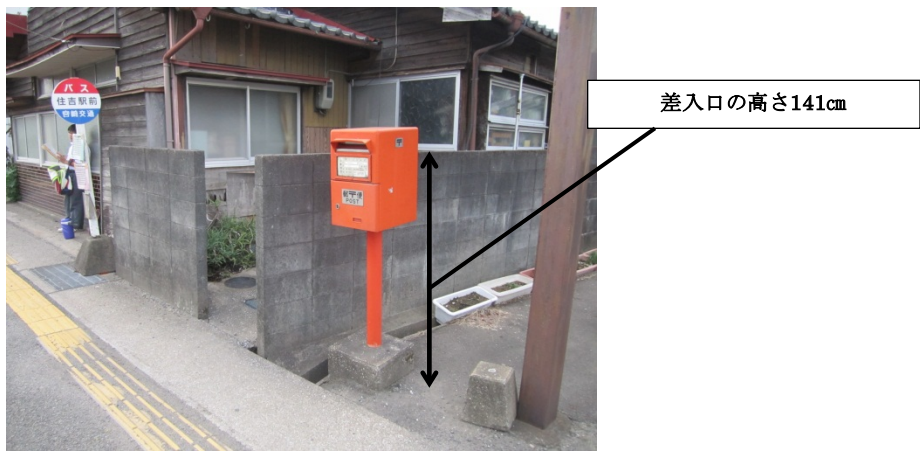
事例番号	Ⅲ－(2)－48－宮215 (宮崎215－A)
所在地	宮崎市島之内1761 (住吉駅前バス停そば)
管轄郵便局	宮崎中央郵便局
事例内容	私有地にある段の上に設置されており、道路面から差入口までの高さは、141 c mと高くなっているため、車いす使用者が郵便物を投函する際、手が届かない状況となっている。

郵便ポスト正面とその前方の歩道との間には、幅16 c m、深さ13 c mの隙間があり、また、当該隙間の下 (郵便ポストに向かって左下) には幅15 c m、深さ15 c mの溝がある

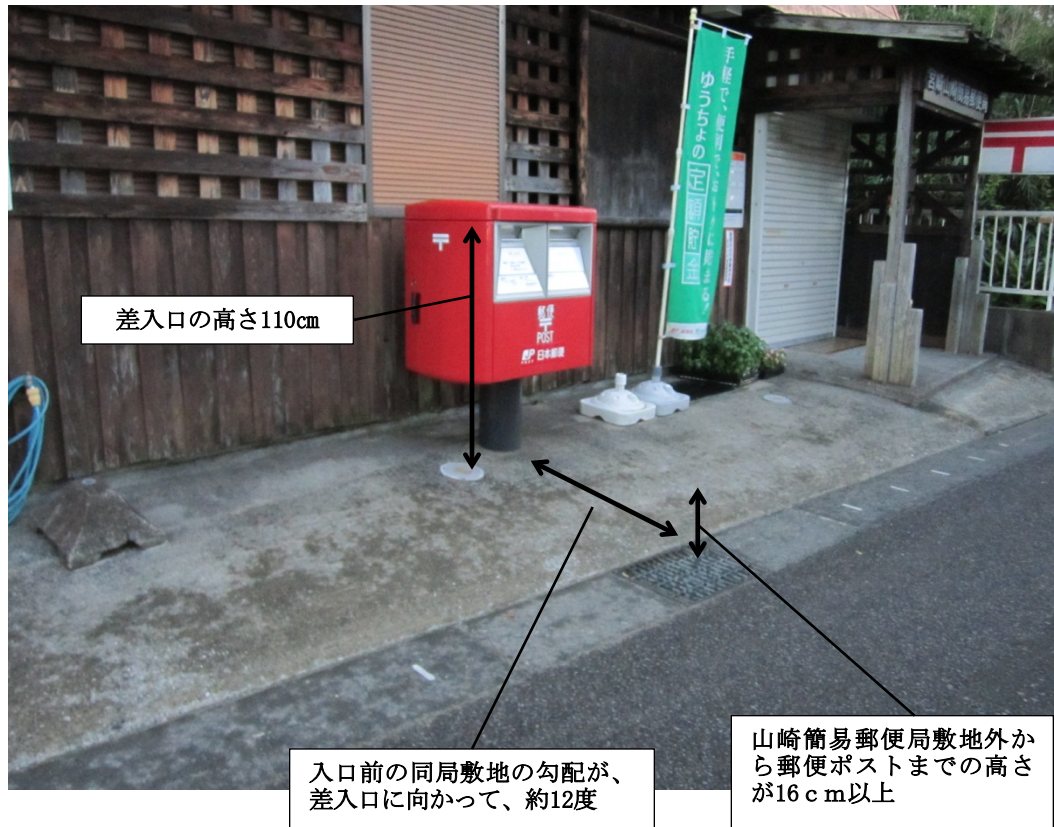
事例番号	Ⅲ－(2)－48－宮224 (宮崎224－A)
所在地	宮崎市山崎四郎房882-4 (山崎簡易郵便局敷地)
管轄郵便局	宮崎中央郵便局
事例内容	郵便ポスト前の簡易郵便局敷地の勾配は、差入口に向かって約12度(敷地外から郵便ポスト設置場所までの高さは、16cm以上)と急であるため、車いす使用者が郵便ポスト前まで自力ではたどり着けない状況となっている。

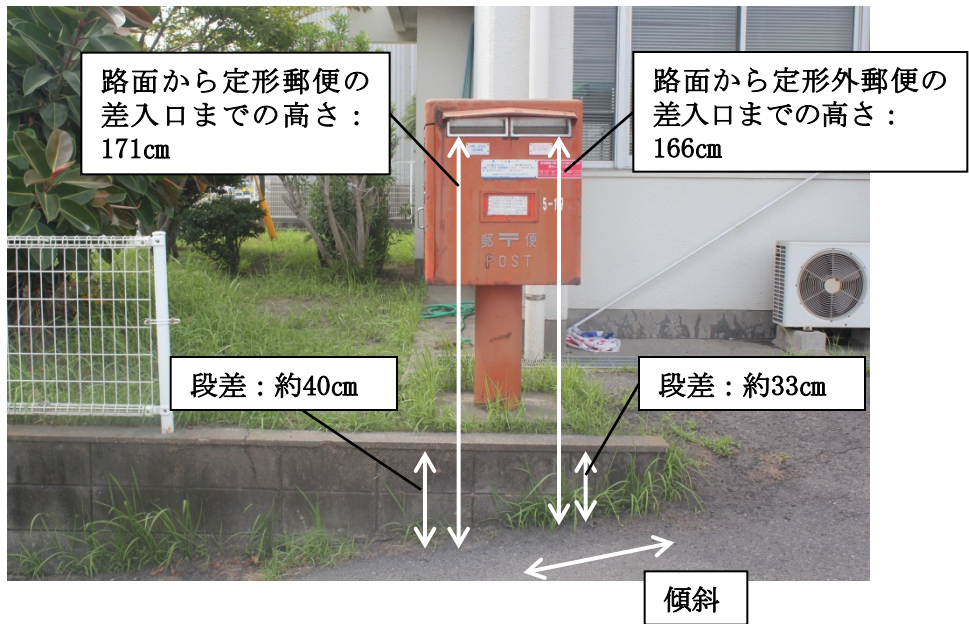
事例番号	Ⅲ－(2)－48 (4－(1)－①－10－鹿015)
所在地	鹿児島市宇宿2-5-2
管轄郵便局	鹿児島中央郵便局
事例内容	当該ポスト（8号）については、路面から定形郵便の差入口までの高さは約171cm、定形外郵便の差入口までの高さは約166cmと高い上、当該路面は、約33～40cmの段差がある斜面となっているため、車いす使用者等が利用しづらい状況となっている。

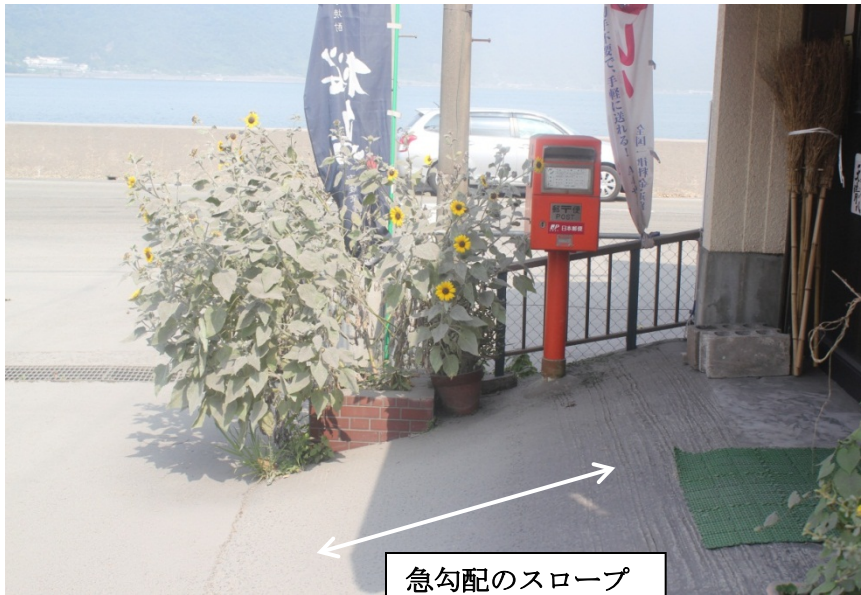
事例番号	Ⅲ－(2)－48 (4－(1)－④－2－鹿044)
所在地	鹿児島市桜島藤野町915
管轄郵便局	鹿児島中央郵便局
事例内容	郵便ポスト（9号）は、店舗前の急勾配のスロープに設置されている。このため、車いす使用者等の利用が困難な状況となっている。

急勾配のスロープ

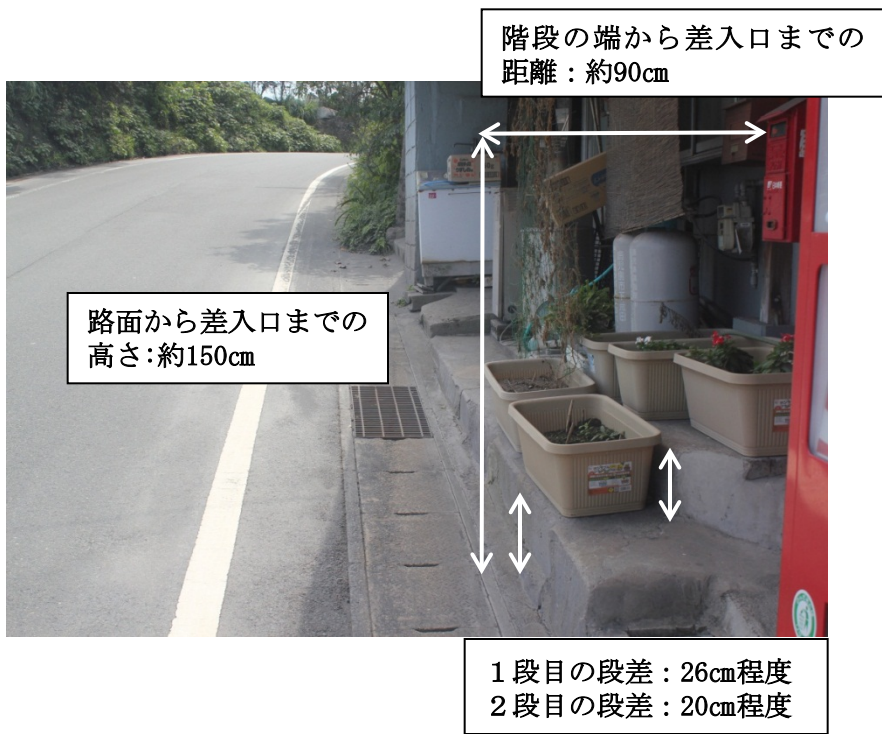
事例番号	Ⅲ－(2)－48 (1－(1)－③－1－鹿051)
所在地	鹿児島市黒神町2582-54
管轄郵便局	鹿児島中央郵便局
事例内容	郵便ポスト（2号）は、民家入口前の階段を2段上った場所に設置されている。階段の高さは、26cm、20cmとなっており、また、差入口は民家前の道路から約150cm高い位置となっている。 このため、車いす使用者等の利用が困難な状況となっている。

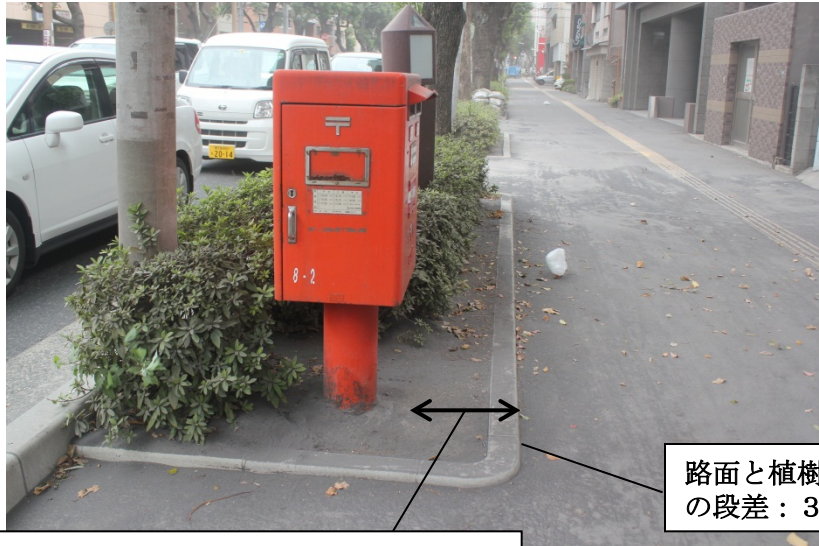
事例番号	Ⅲ－(2)－48 (4－(1)－①－9－鹿079)
所在地	鹿児島市高麗町29-15
管轄郵便局	鹿児島中央郵便局
事例内容	郵便ポスト（8号）が設置されている植樹帯は、隣接する歩道よりも3cm程度高くなっている。また、当該ポストは段差部分から44cm程離れた位置に設置されている。 このため、車いす使用者の利用が困難な状況となっている。

ポストから段差部分までの距離：44cm程度

路面と植樹帯の縁の段差：3cm程度

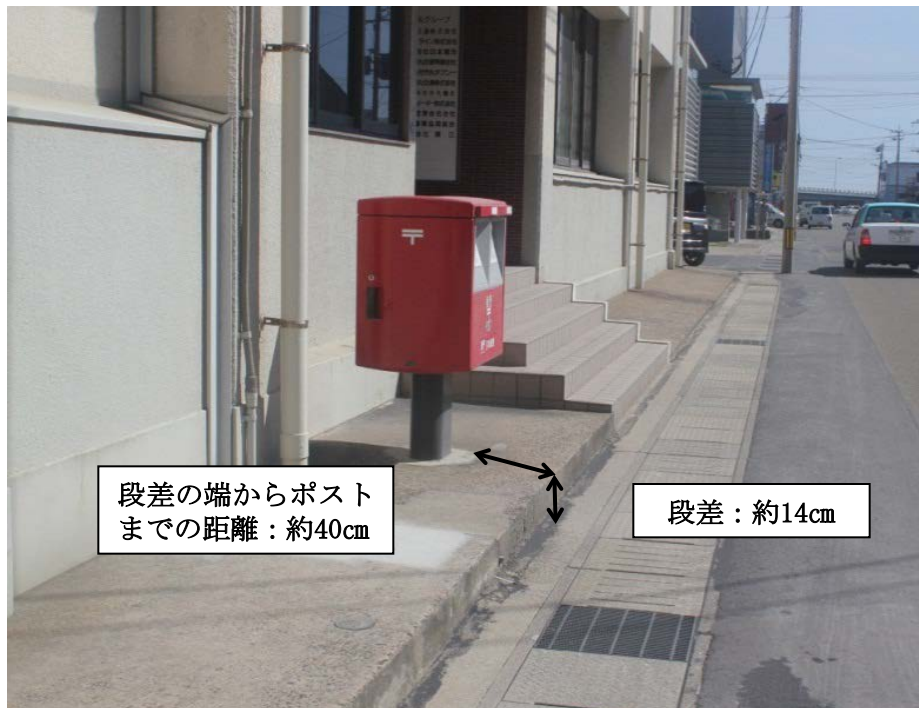
事例番号	Ⅲ－(2)－48 (4－(2)－④鹿353)
所在地	鹿児島市錦江町23-4
管轄郵便局	鹿児島東郵便局
事例内容	当該ポスト（13号）については、ポスト前の道路との間には約14cmの段差がある上、段差の端から約40cm離れた位置に設置されている。 このため、車いす使用者等の利用が困難な状況となっている。

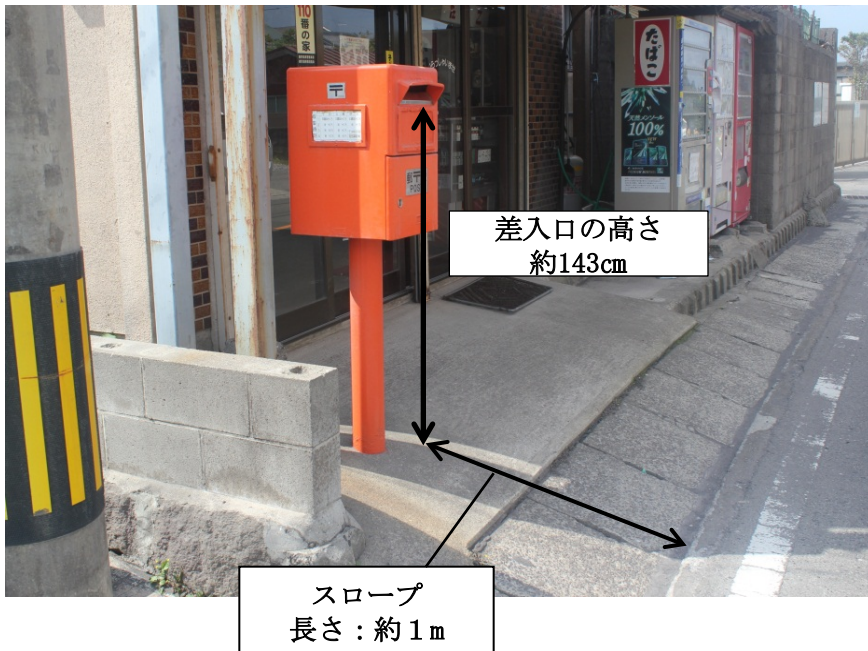
事例番号	Ⅲ－(2)－48 (4－(2)－⑤鹿364)
所在地	鹿児島市吉野町2902-55
管轄郵便局	鹿児島東郵便局
事例内容	郵便ポスト（9号）は、商店の敷地内のスロープの上端に設置されている。また、スロープの長さは約1mあり、差入口の高さは143cmと高くなっている。このため、車いす使用者等の利用が困難な状況となっている。

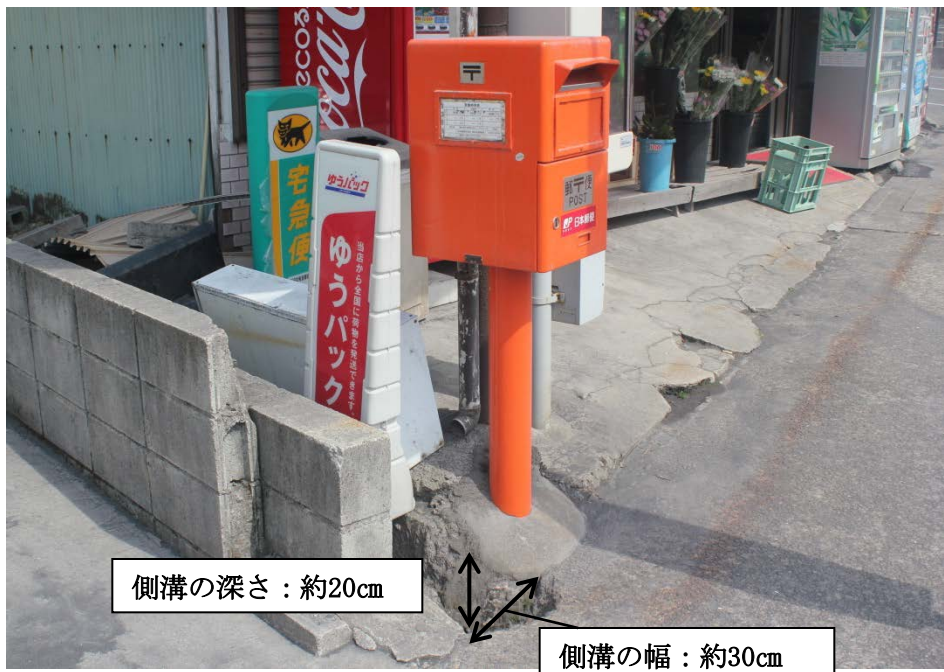
事例番号	Ⅲ－(2)－48 (4－(2)－①－5 鹿366)
所在地	鹿児島市吉野町3389-1
管轄郵便局	鹿児島東郵便局
事例内容	当該ポスト（9号）の側には側溝（幅約30cm、深さ約20cm）がある。このため、車いす使用者等の利用が困難な状況となっている。

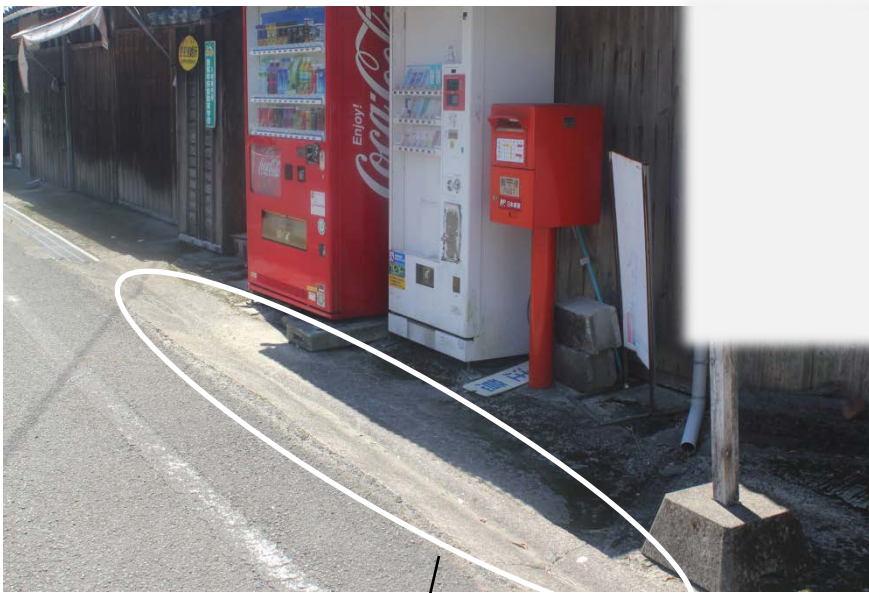
事例番号	Ⅲ－(2)－48 (4－(3)－①－1 鹿406)
所在地	鹿児島市喜入生見町6503
管轄郵便局	鹿児島南郵便局
事例内容	当該ポスト（9号）の前には、L字型の排水溝がある。 このため、車いす使用者等の利用が困難な状況となっている。

ポストの前にはL字型の溝が続いている。

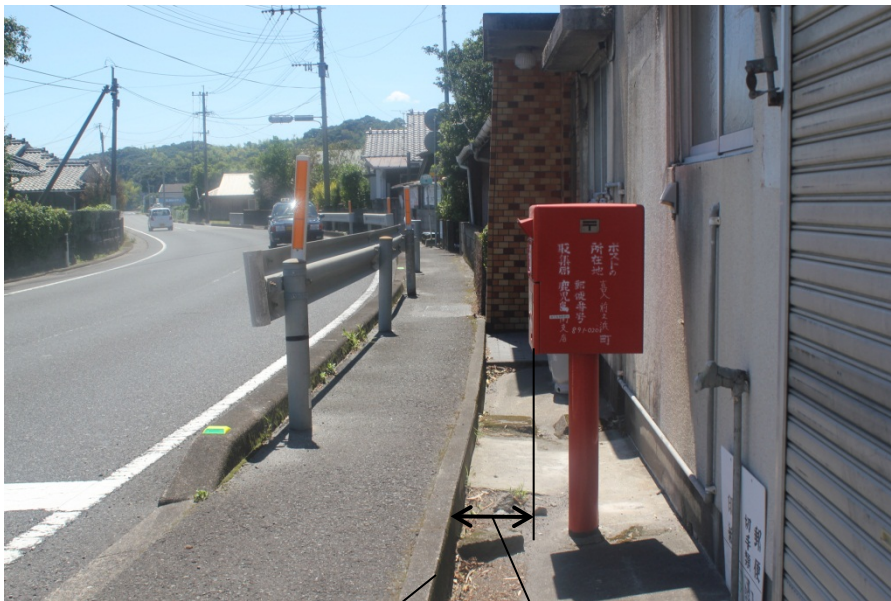
事例番号	Ⅲ－(2)－48 (4－(3)－①－2－鹿408)
所在地	鹿児島市喜入前之浜町10200
管轄郵便局	鹿児島南郵便局
事例内容	郵便ポスト（9号）と歩道との間には約20cmの段差がある上、差入口は歩道の端から約30cm離れた場所となっている。 このため、車いす使用者等の利用が困難な状況となっている。

段差：約20cm

段差の端からポスト
までの距離：約30cm

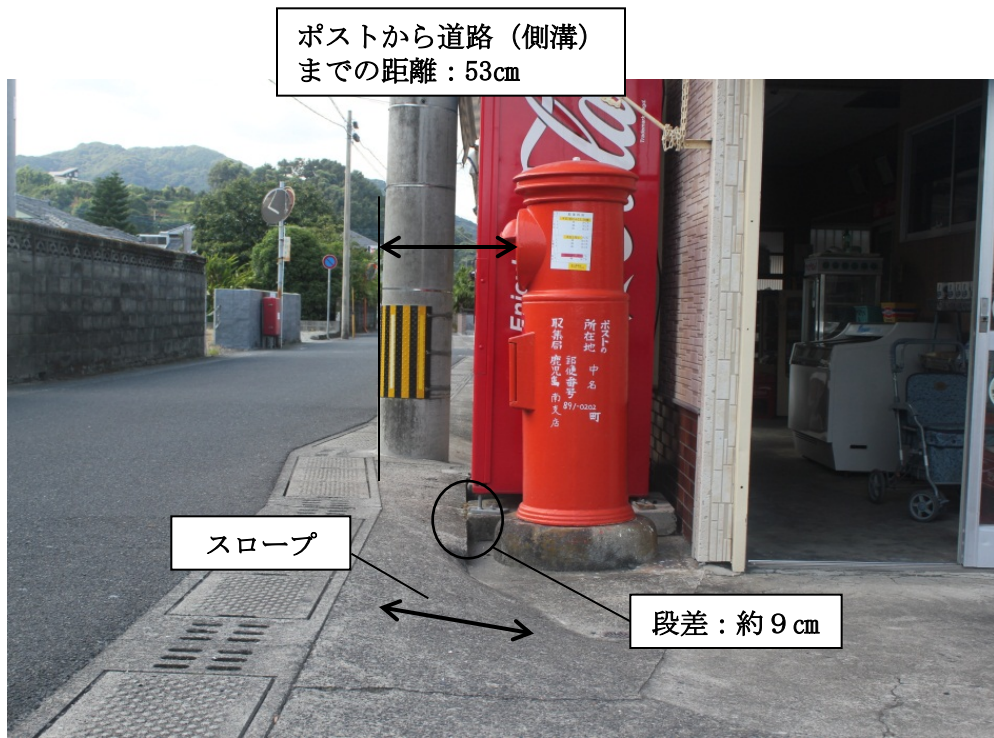
事例番号	Ⅲ－(2)－48 (4－(3)－①－5－鹿420)
所在地	鹿児島市喜入中名町875-2
管轄郵便局	鹿児島郵便局
事例内容	郵便ポスト（1号丸型）が設置されている民有地は、隣接する道路よりも9cm低くなっている。境界には段差があり、これ以外の場所はスロープとなっている。また、差入口は、道路から53cm離れている。 このため、車いす使用者等の利用が困難な状況となっている。

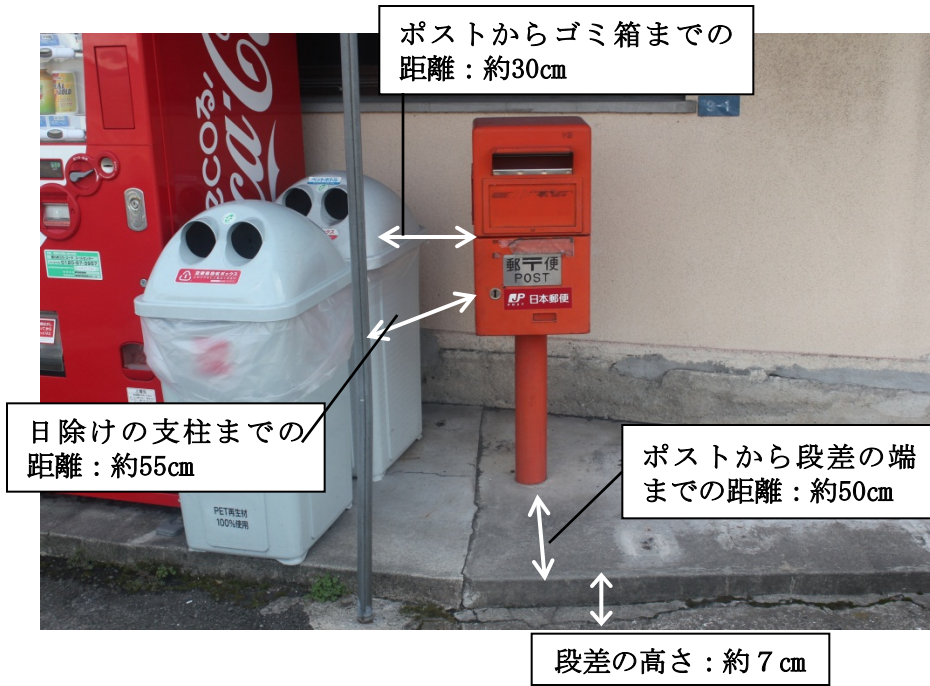
事例番号	Ⅲ－(2)－48 (4－(3)－④－1－鹿424)
所在地	鹿児島市星ヶ峯1-9-1
管轄郵便局	鹿児島南郵便局
事例内容	郵便ポスト（9号）が設置されている民有地は、道路よりも7cm高い段差上となっている。また、差入口は、段差の端から約50cm離れた場所となっている上、近くに店舗の日除けの支柱がある。 このため、車いす使用者等の利用が困難な状況となっている。

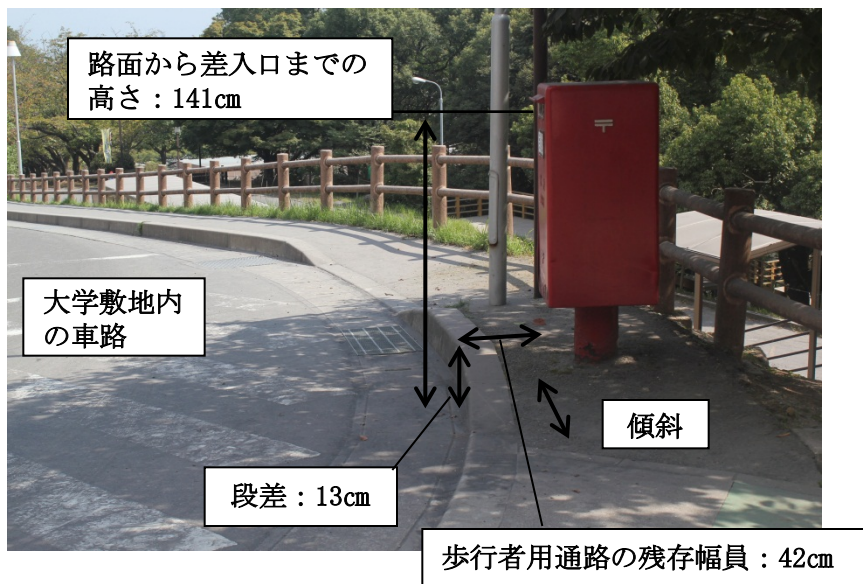
事例番号	Ⅲ－(2)－48 (3－(3)－②－2－鹿469)
所在地	鹿児島市坂之上8-34-1
管轄郵便局	鹿児島南郵便局
事例内容	郵便ポスト（3号）は大学敷地内の歩行者用通路に設置されている。当該通路は斜面となっている上、隣接する車路よりも13cm高くなっている。また、ポスト前の歩行者用通路の残存幅員は、約40cmしかない。なお、車路の路面から差入口までの高さは約141cmと高くなっている。 このため、車いす使用者等の利用が困難な状況となっている。
