郵便ポスト利用者の安全確保・利便性向上等に関する
行政評価・監視

結 果 報 告 書

【別冊：事例表等】

総務省九州管区行政評価局

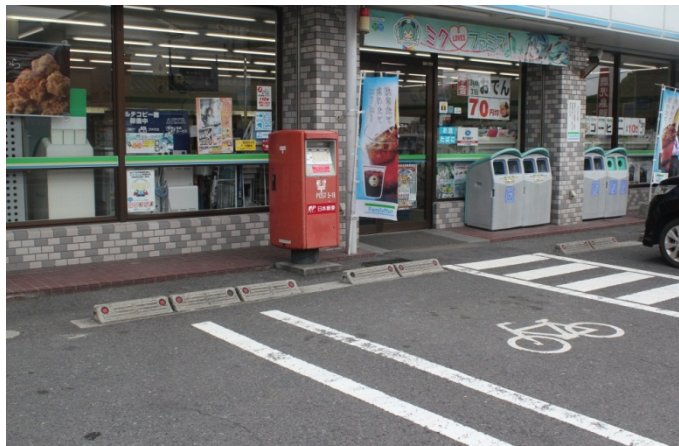
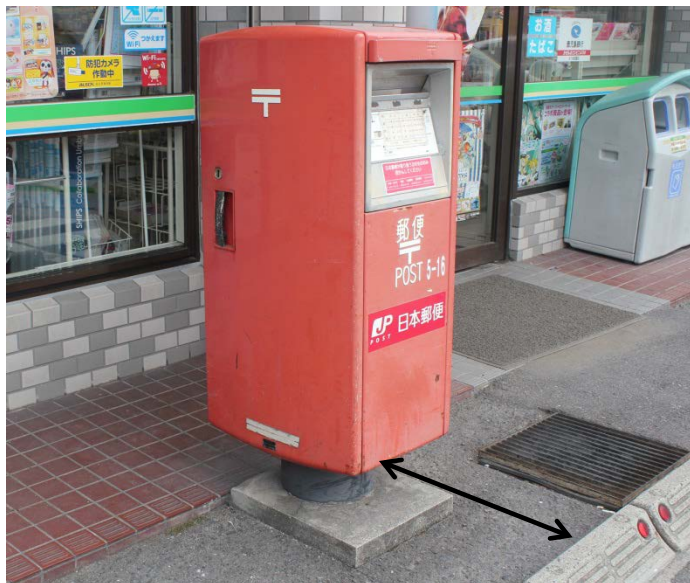
事例番号	Ⅲ－(2)－48 (Ⅰ－2－(3)－1－鹿482)
所在地	鹿児島市小松原1-9-14
管轄郵便局	鹿児島郵便局
事例内容	郵便ポスト（11号）は、コンビニエンスストアの駐輪場に、差入口が駐輪場側となるように設置されている。駐輪場には車止めが設置されており、車止めとポストとの間隔は約40cmと狭くなっている。 このため、車いす使用者等の利用が困難な状況となっている。

ポストと車止めとの
間隔：約40cm

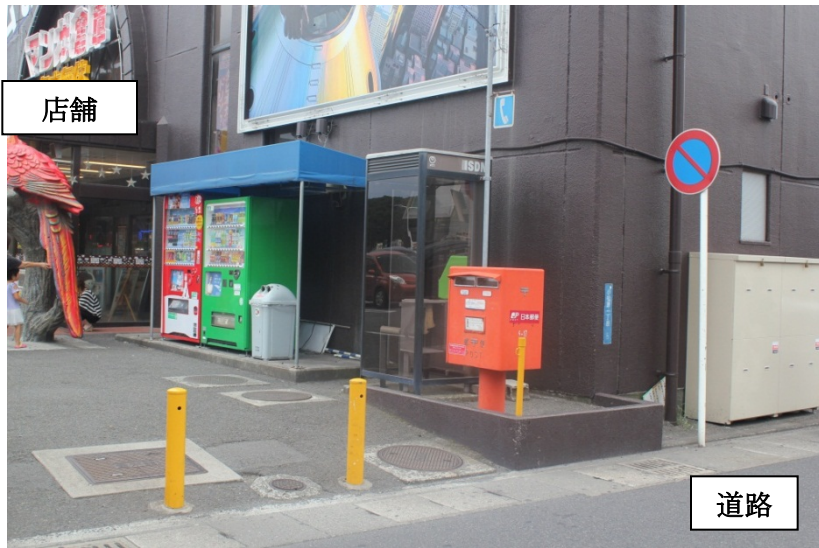
事例番号	Ⅲ－(2)－48 (4－(3)－⑤ 鹿484)
所在地	鹿児島市小松原1-6-24
管轄郵便局	鹿児島郵便局
事例内容	郵便ポストは道路よりも約30cm高い店舗敷地に設置されている。また、差入口は、店舗敷地に至るスロープに面している。さらに、スロープの路面から差入口（定形外郵便）までの高さは約141cmと高くなっている。このため、車いす使用者等の利用が困難な状況となっている。

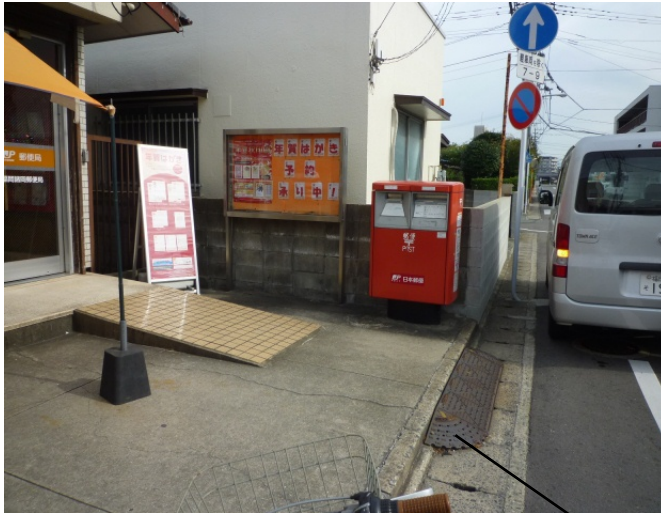
事例番号	Ⅲ－(2)－49－福385
所在地	福岡市博多区諸岡 1－26－16 (福岡諸岡郵便局)
管轄郵便局	管理：博多北郵便局、収集：博多北郵便局
事例内容	<p>福岡諸岡郵便局敷地内の郵便ポスト（12号）を利用するためには、局舎敷地と道路との段差（12cm）に置かれた金属製のスロープを利用することとなる。</p> <p>しかし、当該スロープの傾斜角度は18度程度あり、建築物移動等円滑化誘導基準（平成18年国土交通省令第114号）で定められた傾斜角度の2倍を超えており、車いす利用者にとっては、郵便ポスト及び郵便局の利用が困難な状況となっている。</p>

道路との段差（12cm）に、金属製のスロープを置き、数か所を釘で固定

傾斜角度：18度程度

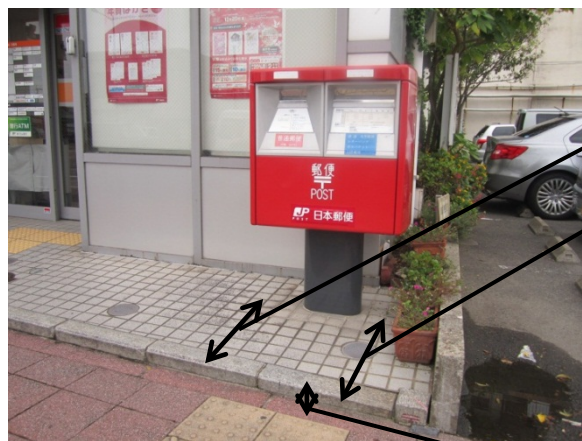
事例番号	Ⅲ－(2)－49－宮020 (宮崎020－A C)
所在地	宮崎市中村東2-4-21 (宮崎大淀郵便局敷地)
管轄郵便局	宮崎中央郵便局
事例内容	<p>歩道面から高さ9 c mの郵便局敷地に設置されており、歩道から敷地面と同じ高さの郵便局舎出入口 (歩道からの高さは、16 c m未満) までスロープが設置されている。一方、その傾斜角度が16度と急であるため、車いす使用者は、郵便局敷地に上りづらい状況となっている。</p> <p>このため、車いす使用者は、郵便物を投函する際、歩道から行う必要があるが、歩道と郵便局敷地との間の高さ9 c mの段が手前に50～53 c mせり出していることから、手が届かない状況となっている (歩道面から差入口までの高さは、125c m)。</p> <p>また、郵便局舎入り口に通じる通路は、傾斜角度が16度 (水平部分の長さ54c m、歩道面からの高さ9 c m) で勾配1/12 (傾斜角度4.76度) を超過しており、車いす使用者等の通行に配慮した構造となっていない。(郵便局舎設置年月日：昭和53年5月22日)</p>

50cm

53 c m

歩道面からの高さ9 c m

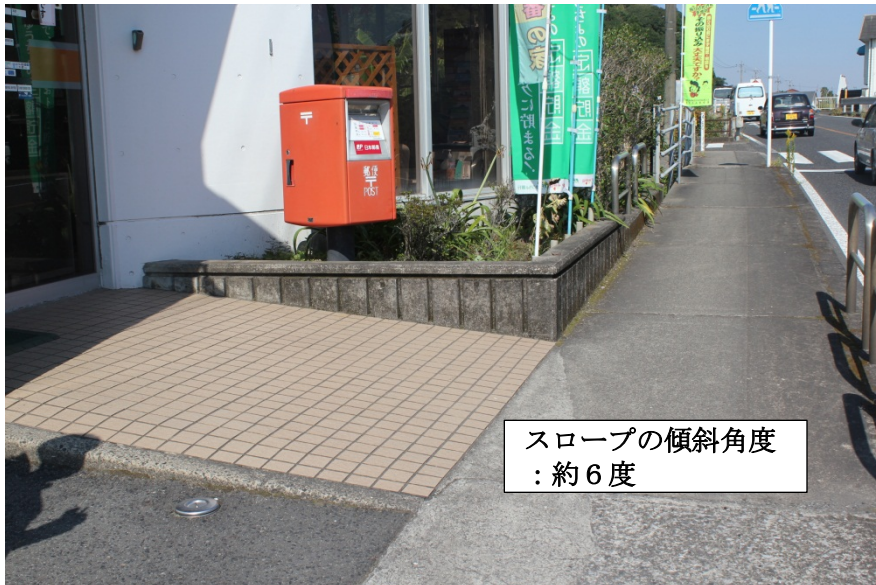
事例番号	Ⅲ－(2)－49 (Ⅲ－49－(3)－鹿487)
所在地	鹿児島市喜入前之浜町7955 (鹿児島前之浜郵便局敷地内)
管轄郵便局	鹿児島南郵便局
事例内容	<p>鹿児島前之浜郵便局敷地内の郵便ポストを利用するためには、局舎敷地のスロープを利用することとなる。</p> <p>しかし、当該スロープの傾斜角度は6度程度あり、建築物移動等円滑化誘導基準 (平成18年国土交通省令第114号) で定められた傾斜角度 (4.76度) を超えており、車いす利用者にとっては、郵便ポストの利用が困難な状況となっている。</p>

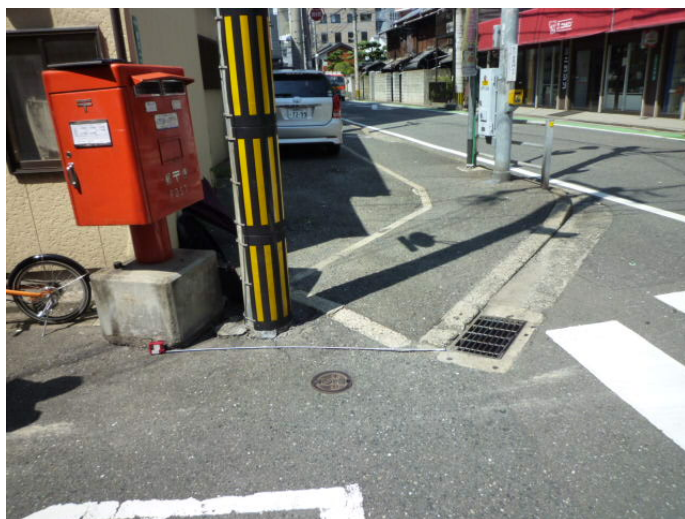
事例番号	Ⅲ-(2)-50-福029
所在地	福岡市中央区春吉1-9
管轄郵便局	管理：福岡中央郵便局、収集：博多北郵便局
事例内容	郵便ポスト（8号）の差入口側に面して電柱が立っており、郵便ポストの台座と電柱との間は20cmしかなく、路面から差入口までの高さが147cmであり、車いす使用者等の利用が困難な状況となっている。

路面から差入口までの高さ：147cm

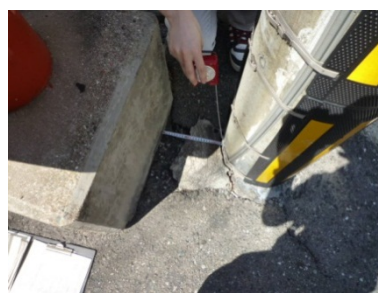
郵便ポストの台座から電柱までの距離：約20cm

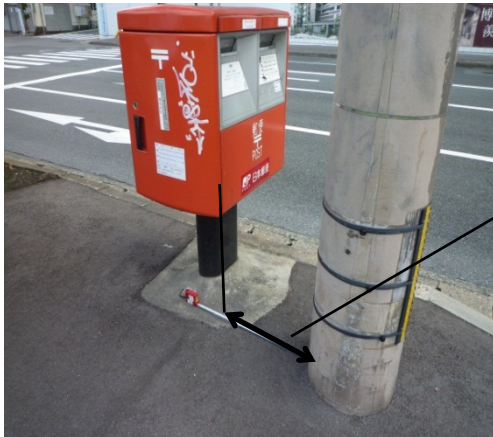
事例番号	Ⅲ－(2)－50－福216
所在地	福岡市博多区博多駅南5－12
管轄郵便局	管理及び収集：博多北郵便局
事例内容	<p>郵便ポスト（13号）は、歩道に設置されており、差入口から70cm離れた前面に電柱がある。</p> <p>また、歩道は車道よりも20cm高く、電柱と歩車道境界の間は80cmとなっている。このようなことから、郵便ポスト利用者は、郵便ポストと電柱との間（70cm）又は電柱と歩道端との間（80cm）を利用することとなる。</p> <p>しかし、車いす使用者は、郵便ポストと電柱との間は通行できず、また、電柱と歩道端の間を利用する場合、車道に転落する恐れがある。</p>

郵便ポストから電柱までの距離：70cm

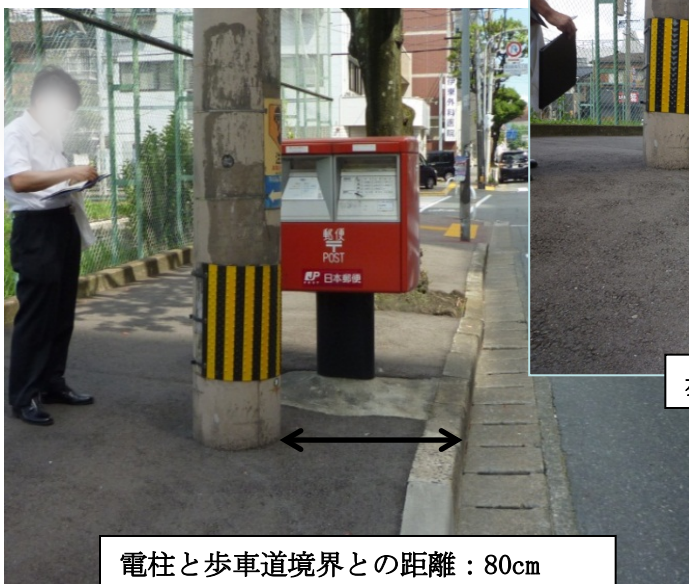
電柱と歩車道境界との距離：80cm

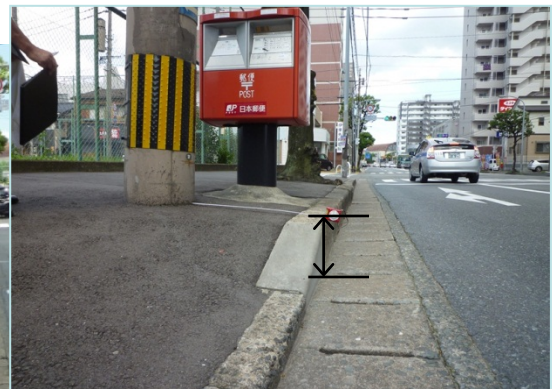
歩道と車道の高低差：20cm

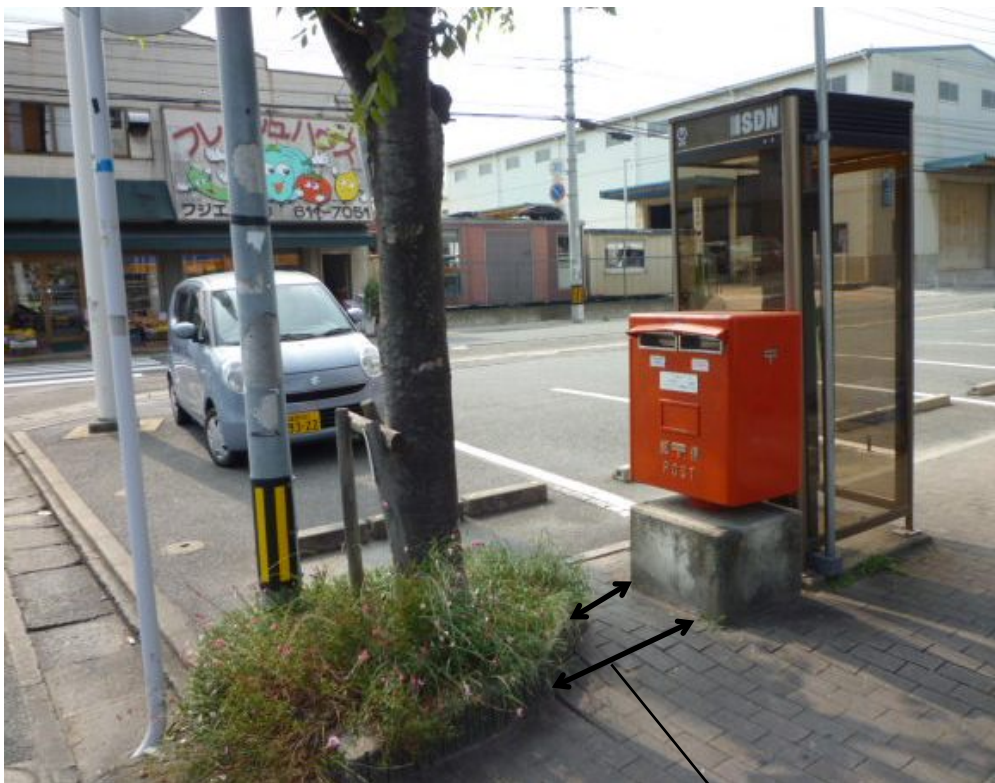
植込みと郵便ポストの台座までの距離

- ・ 写真奥：36cm
- ・ 写真手前：約70cm

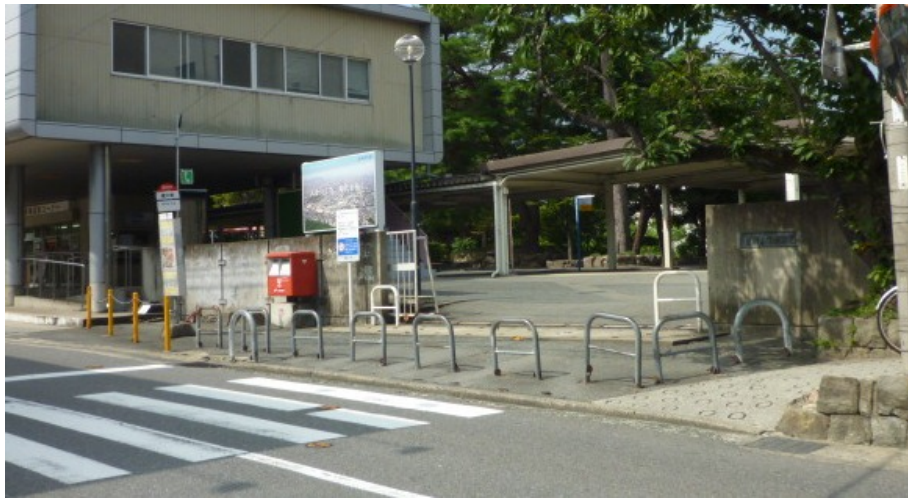
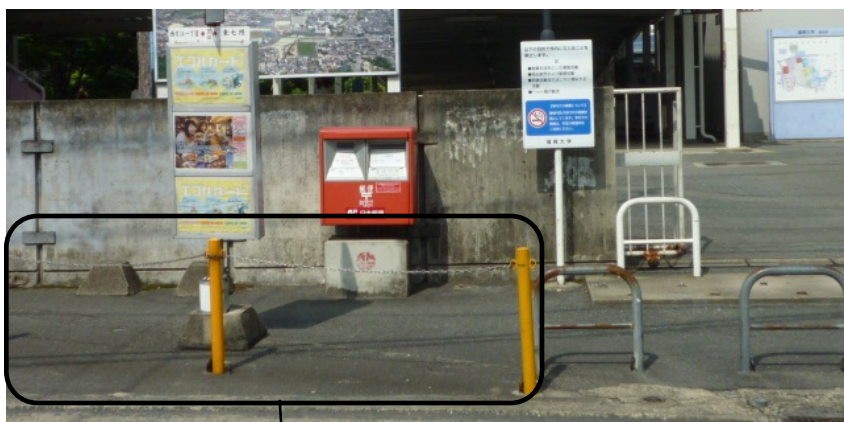
事例番号	Ⅲ－(2)－50－福421
所在地	福岡市城南区七隈8
管轄郵便局	管理及び収集：城南郵便局
事例内容	<p>郵便ポスト（13号）は大学の通用門前の大学敷地に設置されている。</p> <p>郵便ポスト周辺は大学構内への車両の進入を防止するための柵等が設けられている。</p> <p>このため、車いす使用者が道路側から郵便ポストに近づくことができず、利用が困難な状況となっている。</p>

車両の進入を防止するための柵
(支柱の間に鎖あり)

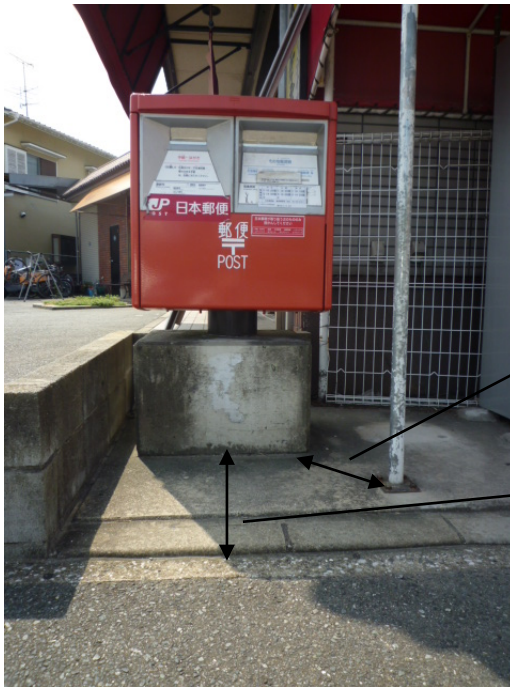
事例番号	Ⅲ－(2)－50－福427
所在地	福岡市城南区南片江3－5
管轄郵便局	管理及び収集：城南郵便局
事例内容	<p>郵便ポスト（13号）は私有地に設置されている。同ポストの側には支柱が立っており、また、隣接地との境界を示すブロックが隣接して設けられている。また、郵便ポストの台座から支柱までの距離は34cmである。また、郵便ポストの台座から歩道までの距離は68cmである。</p> <p>このような状況から、郵便ポストに車いすが横付けできず、また、転回することもできない状況にあり、車いす利用者にとっては、利用が困難な状況となっている。</p> <p>なお、地面から郵便ポストの差入口までの高さは123cmである。</p>

郵便ポストの台座から支柱までの距離は34cm

郵便ポストの台座から歩道までの距離は68cm

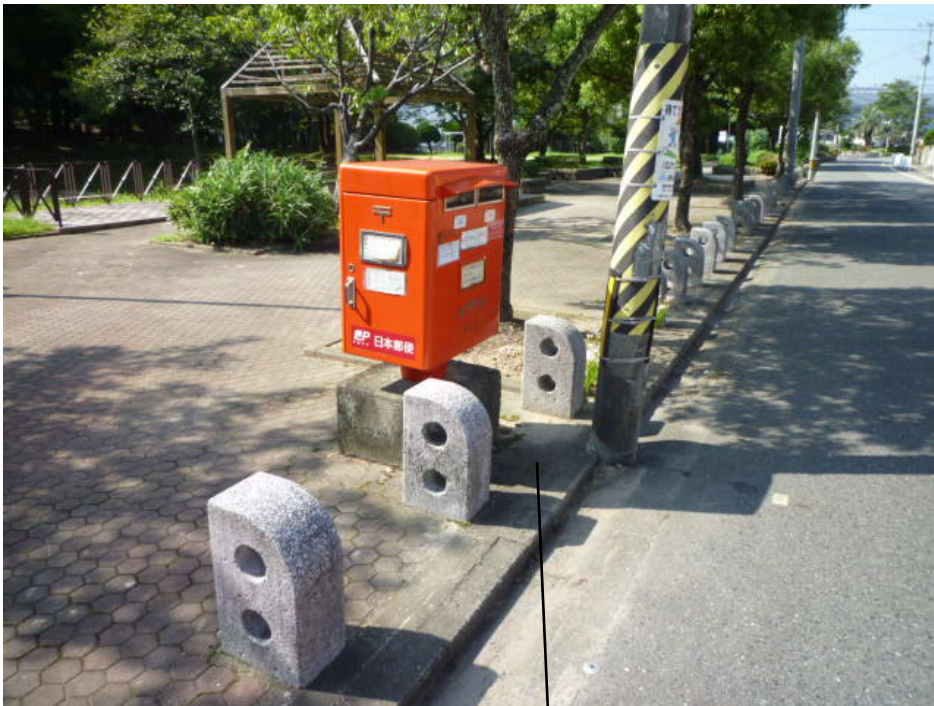
歩車道境界から郵便ポストまでの距離：52cm
 段差上から差入口までの高さ：131cm

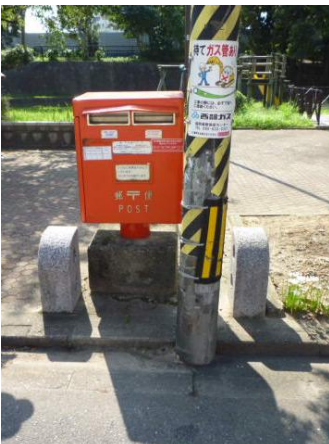
事例番号	Ⅲ－(2)－50－福519
所在地	福岡市東区名島1－22（黒崎公園前）
管轄郵便局	管理及び収集：福岡東郵便局
事例内容	<p>郵便ポスト（8号）は、歩道に設置されており、差入口が車道に面している。</p> <p>しかし、当該郵便ポストは、車道の端から52cmの所に設置されており、前面には車止めが設置されている。また、歩道は車道よりも6cm高くなっている。</p> <p>このような状況から、車いす使用者は、郵便ポストの正面に移動できず、利用が困難な状況となっている。</p>

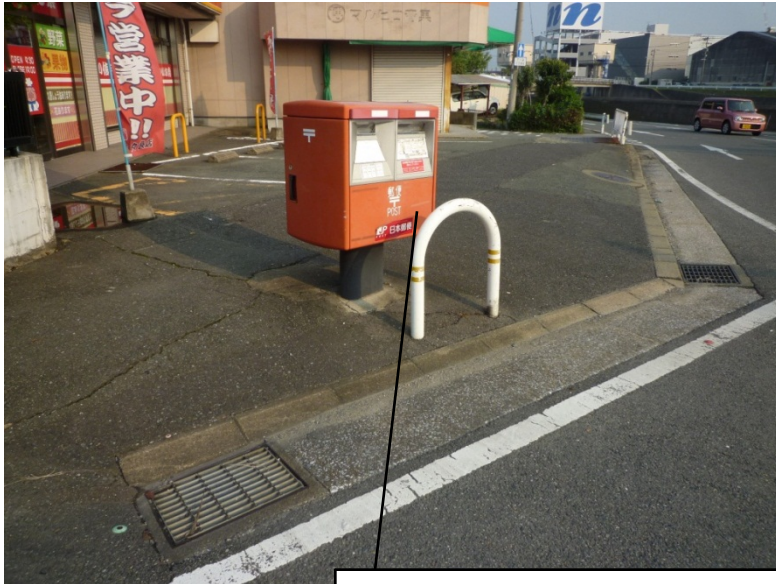
郵便ポストと駒止との距離：約30cm

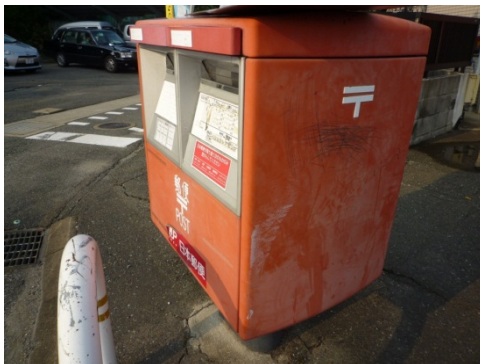
事例番号	Ⅲ－(2)－50－福567
所在地	福岡市東区多々良1－38－1
管轄郵便局	管理及び収集：福岡東郵便局
事例内容	<p>郵便ポスト（13号）は、歩道に設置されており、差入口は車道側に面している。</p> <p>また、郵便ポストと歩車道境界の間には、車止めが設置されており、同ポストと車止めとの間隔は約30cmしかなく、車いす使用者等が差入口に向かうためには、車道（交差点内）を通行することとなる。</p> <p>このため、車いす使用者が郵便ポストを利用する際には、郵便ポストの側面から手を伸ばして投函することとなり、利用が困難な状況となっている。</p>

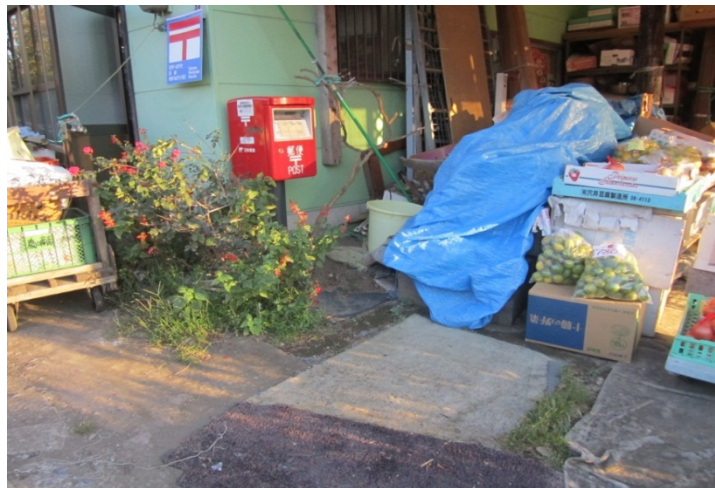
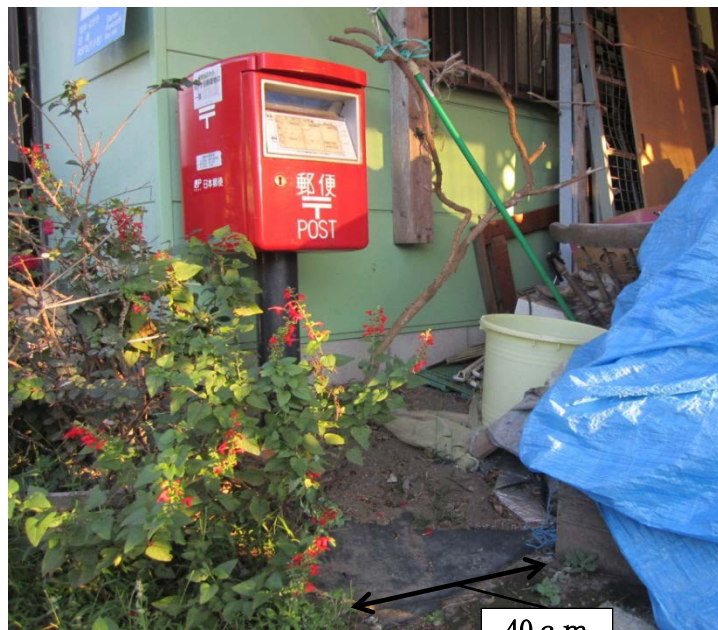
事例番号	Ⅲ－(2)－50－宮201 (宮崎201－A)
所在地	宮崎市大島町南窪867
管轄郵便局	宮崎中央郵便局
事例内容	郵便ポストに向かって左手前には植物が植えられている。また、向かって右手前には商店の商品が置かれており、それらの間の幅が40 c m程度しかないため、車いす使用者が郵便ポスト前までたどり着けない状況となっている。

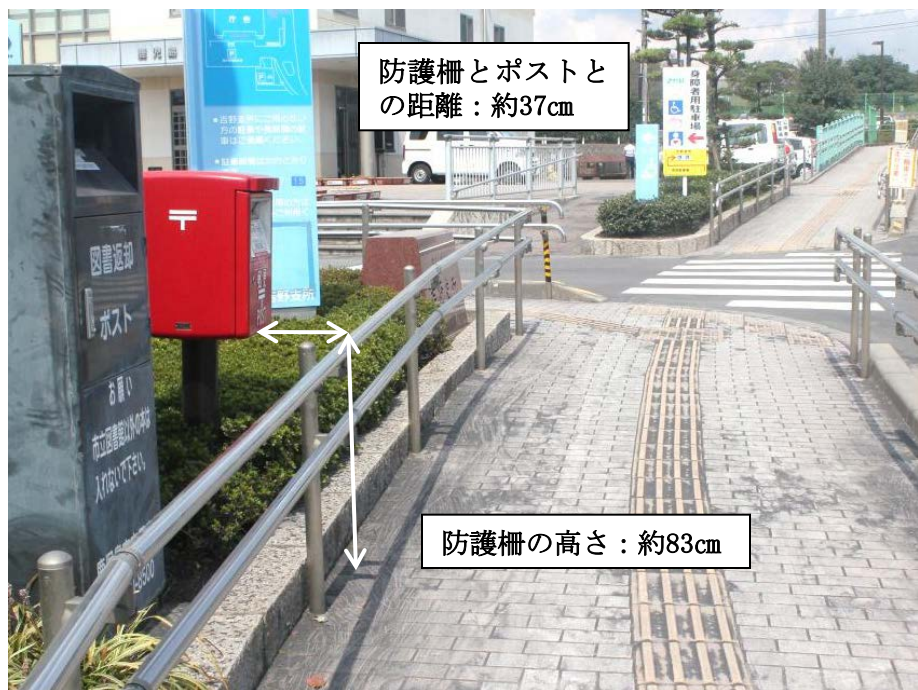
事例番号	Ⅲ－(2)－50 (4－(2)－②－2－鹿369)
所在地	鹿児島市吉野町3256-3
管轄郵便局	鹿児島東郵便局
事例内容	郵便ポスト（14号）の差入口側に面して高さ83cmの防護柵が設置されており、郵便ポストと防護柵との間は37cmであり、車いす使用者の利用が困難な状況となっている。

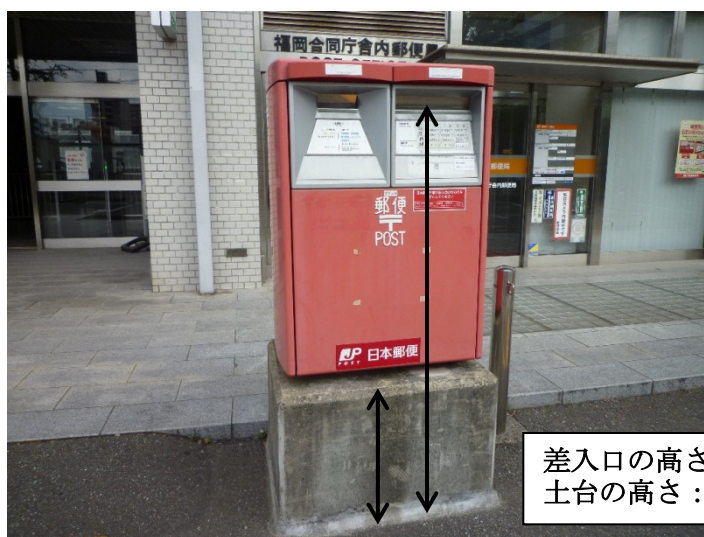
事例番号	Ⅲ-(2)-51-福209
所在地	福岡市博多区博多駅東2-11-1 (福岡合同庁舎敷地内)
管轄郵便局	管理及び収集：博多北郵便局
事例内容	<p>福岡合同庁舎敷地に設置された郵便ポスト（12号）は、差入口までの高さが路面から155cm（このうち、土台の高さ：54cm）となっており、車いす使用者の利用が困難とみられる。</p> <p>なお、当該郵便ポストを利用できない場合、福岡合同庁舎内郵便局において郵便物を差出すことが可能であるが、郵便局の入口までの間には傾斜角度11度程度（高さ9cm）のスロープがあり、車いす使用者にとって不便な状況となっている。</p>

差入口の高さ：155cm
土台の高さ：54cm

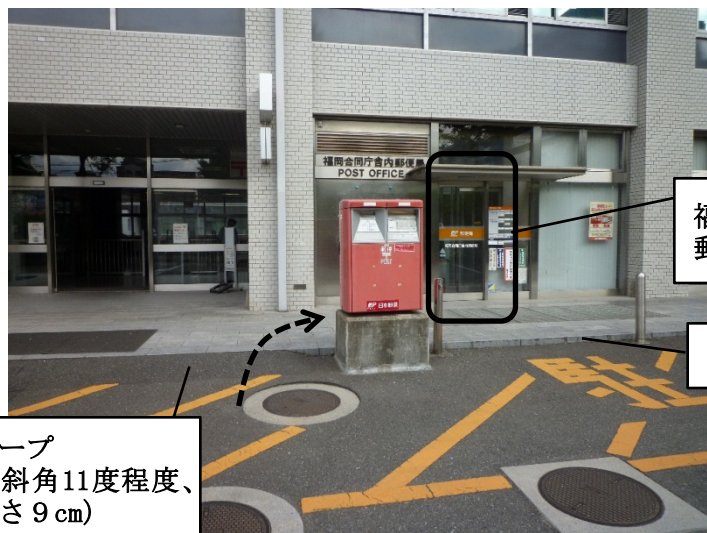
スロープ
(傾斜角11度程度、
高さ9cm)

福岡合同庁舎内
郵便局の入口

段差 (高さ9cm)

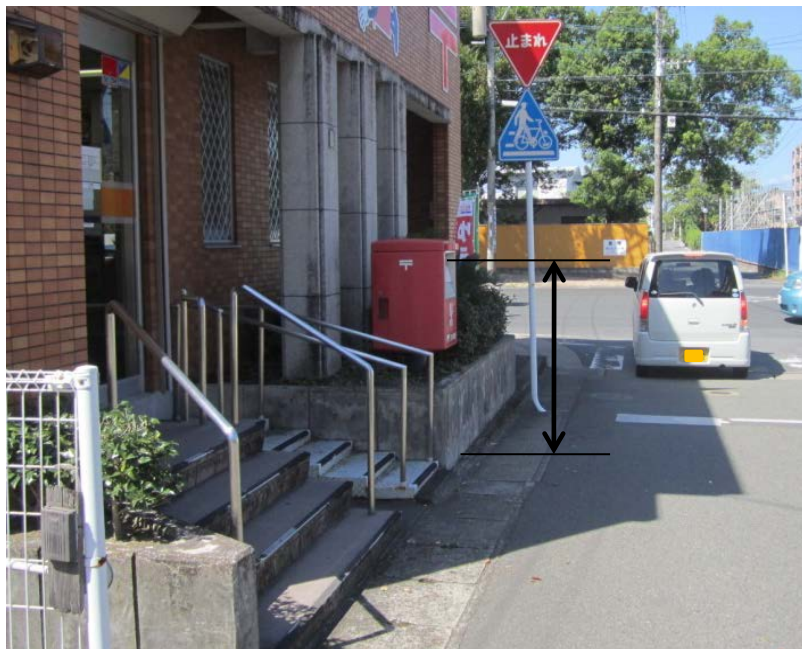
差入口の高さ : 145cm

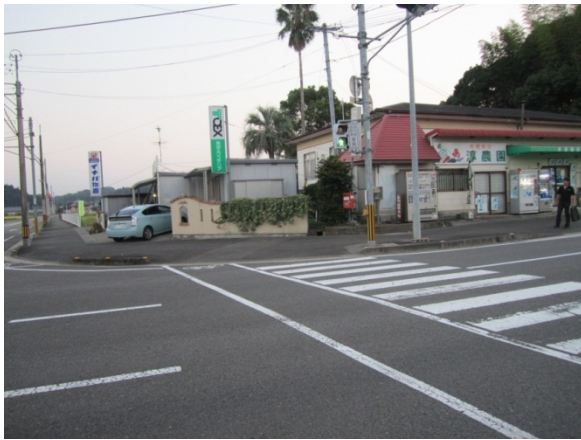
事例番号	Ⅲ－(2)－51－宮172 (宮崎172－A)
所在地	宮崎市大字富吉630-1
管轄郵便局	宮崎中央郵便局
事例内容	歩道面から高さ30cmの段(私有地)の上に設置され、歩道面から差入口までの高さが142cmと高くなっているため、車いす使用者が郵便物を投函する際、手が届かない状況となっている。

歩道面からの差入口の高さ142cm

高さ30cmの段

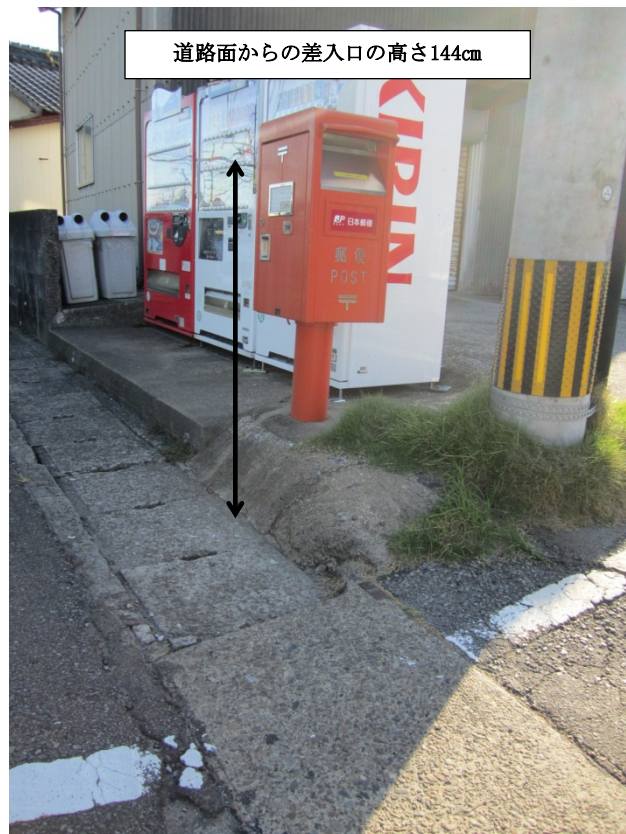
事例番号	Ⅲ－(2)－51－宮195 (宮崎195－A)
所在地	宮崎市新名爪96
管轄郵便局	宮崎中央郵便局
事例内容	郵便ポスト（1号角型）は、差入口までの高さが路面から144cmとなっており、車いす使用者の利用が困難とみられる。

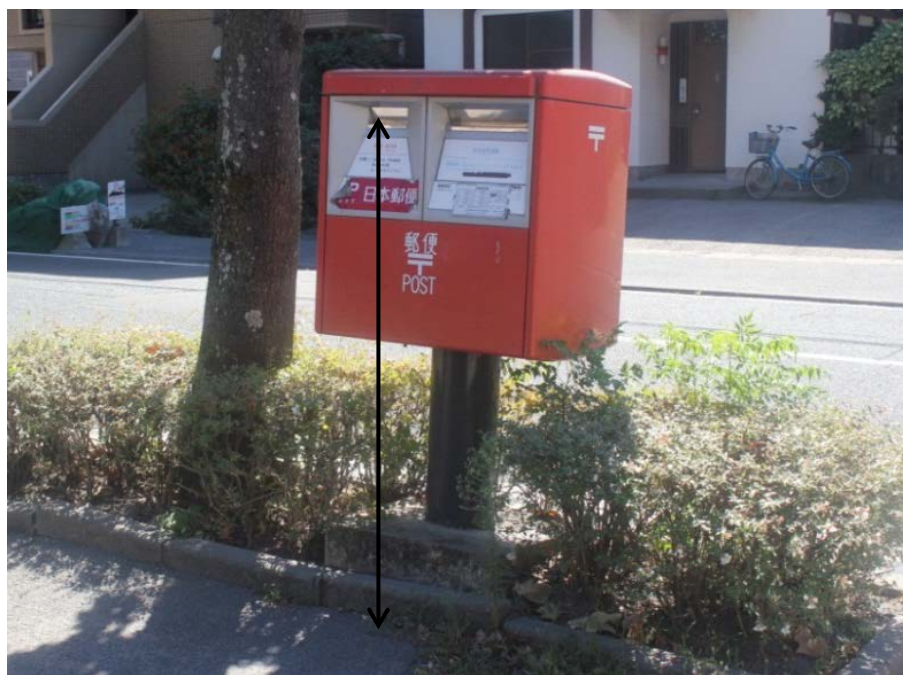
事例番号	Ⅲ－(2)－51 (4－(2)－⑥－1 鹿348)
所在地	鹿児島市池之上町7-34
管轄郵便局	鹿児島東郵便局
事例内容	郵便ポスト（13号）は、差入口までの高さが路面から145cmとなっており、車いす使用者の利用が困難とみられる。

差入口の高さ：約145cm

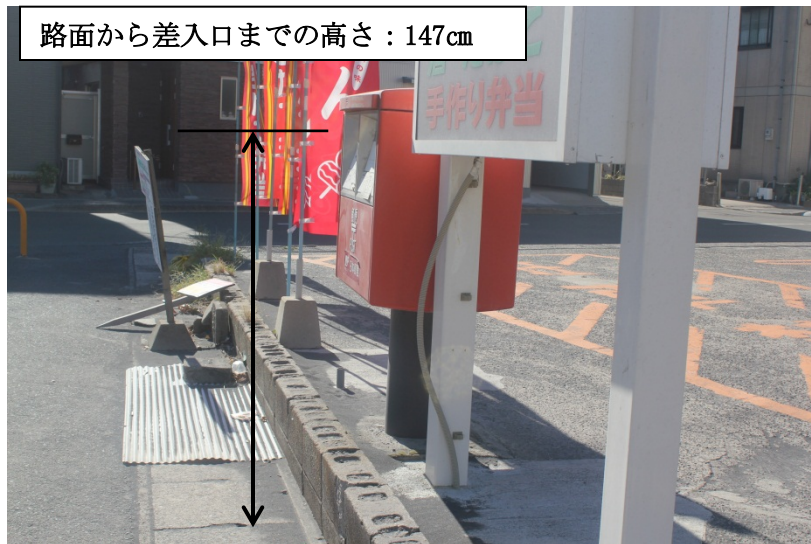
事例番号	Ⅲ－(2)－51 (4－(2)－⑥－2－鹿356)
所在地	鹿児島市南林寺町19-13
管轄郵便局	鹿児島東郵便局
事例内容	郵便ポスト（13号）は、差入口までの高さが路面から147cmとなっており、車いす使用者の利用が困難とみられる。
