国有林野の管理及び利用に関する行政評価・監視

－レクリエーションの森を中心として－

結果報告書

北海道管区行政評価局

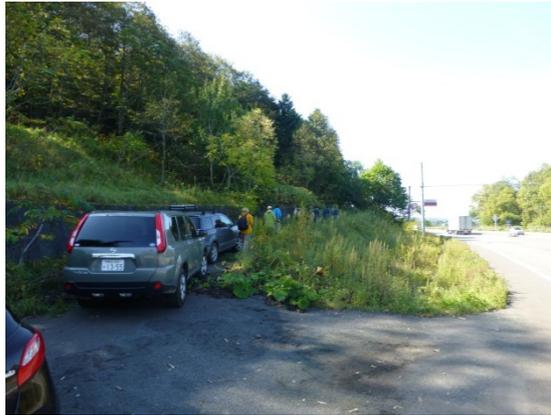
遊歩道の入口に案内板等が設置されていないため、当該地区がレクリエーションの森として設定されていることがわからない状況となっている。

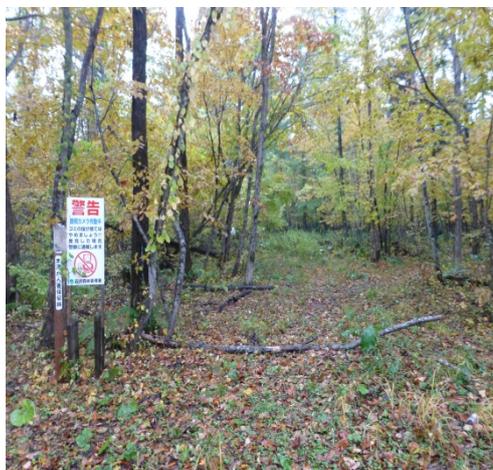
自然観察歩道の入口には案内板等が設置されておらず、散策等で訪れる人への情報提供が不足しており、遺跡の存在自体が分からない状況となっている。

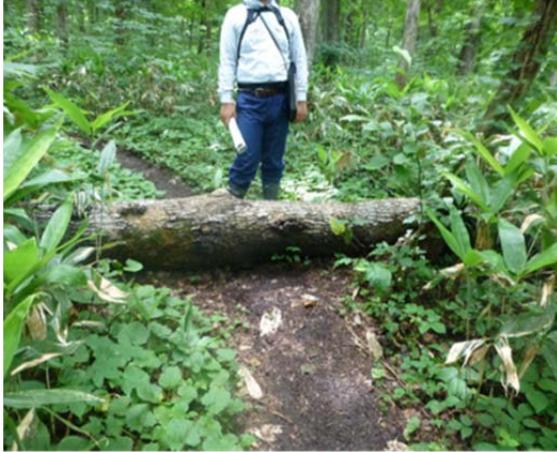
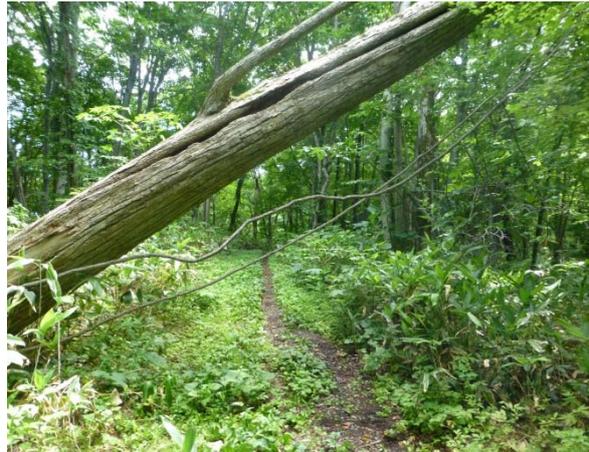
(関係写真) 現地案内板No.12 からNo.19 の間の傾斜木等

件名	遊歩道が歩きにくくなっているもの			
No.	レクリエーションの森の名称	事例の概要	森林管理署名	管理者
1	利根別自然休養林	現地点を示したNo.12 の案内板からNo.19 の案内板の間に傾斜木が2か所でみられ、遊歩道が歩きにくくなっている。	空知	空知

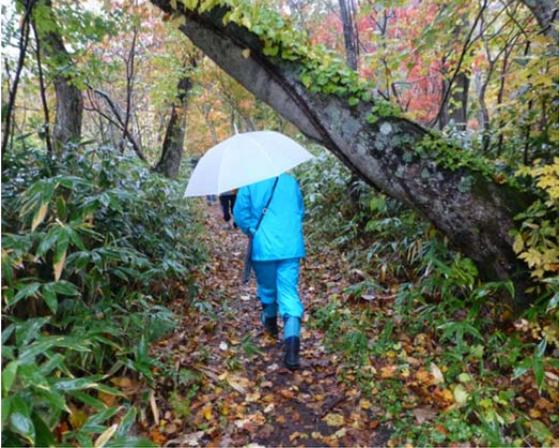
3	モーラップ スポーツ林	モーラップ観察路内に傾斜木がみられ、遊歩道が 歩きにくくなっている。	石狩、 胆振 東部	石狩振 興局
<p>(関係写真) モーラップ観察路内の傾斜木</p>

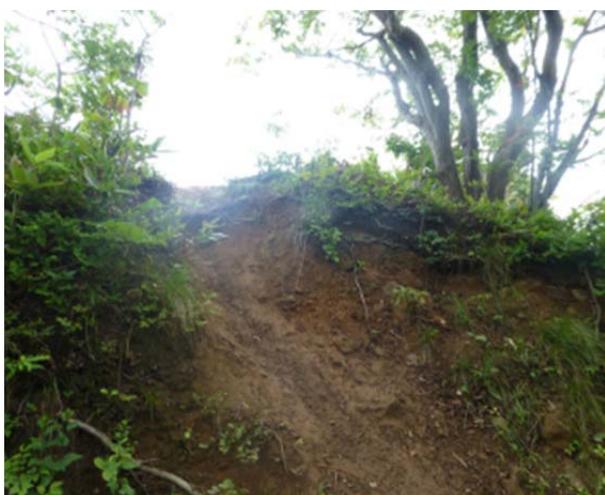
人が頻繁に立ち入った跡（急斜面）

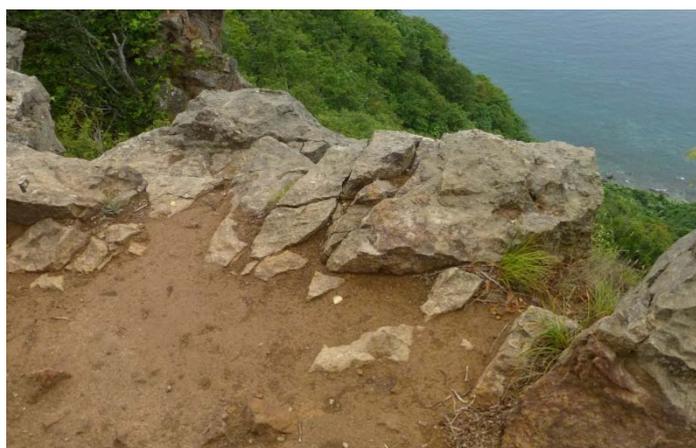
急斜面を登ると、写真のとおり、崖となっており、転落のおそれがある。

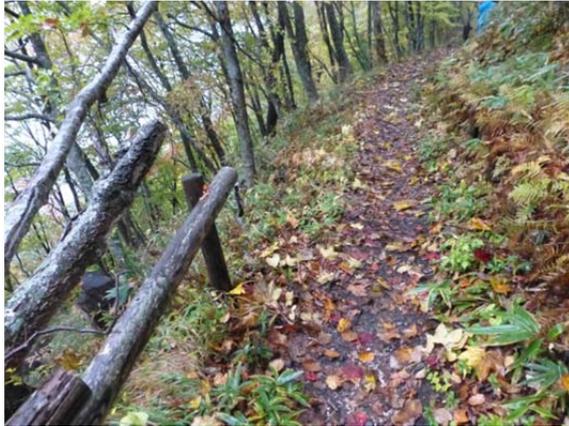
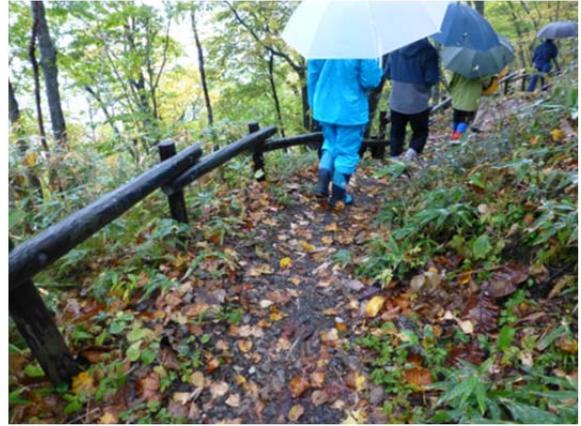
事例	危険箇所への対策が不十分なもの（モーラップ）		
レクリエーションの森の名称	事例の概要	森林管理署名	管理者
モーラップスポーツ林	崖地に設置されている安全柵が一部崩壊又は未設置で利用者の安全確保が十分でない状況がみられた。	石狩	石狩振興局

(関係写真)適切に安全柵が設置されている箇所 安全柵が設置されていない箇所

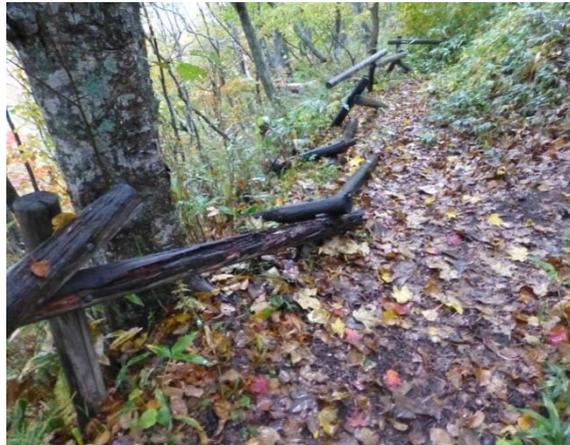
安全柵が一部崩壊している箇所

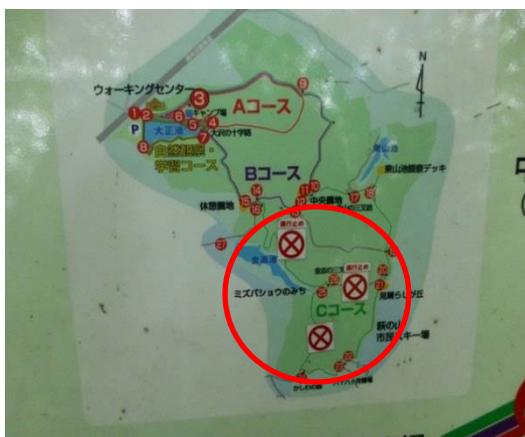
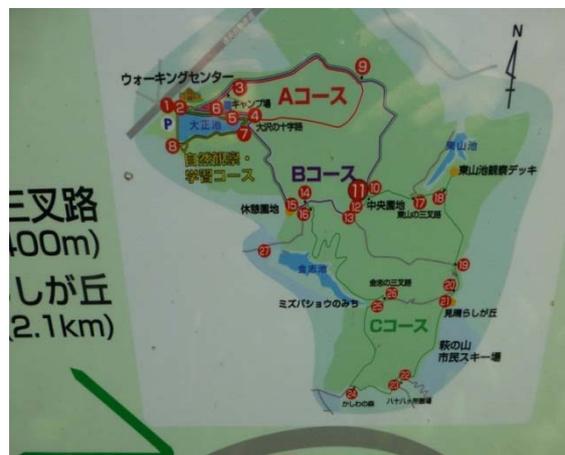
件名	危険箇所への対策が不十分なもの（情報提供不足）			
No.	レクリエーションの森の名称	事例の概要	森林管理署名	管理者
1	利根別自然休養林	現在地を示すナンバーが表記された 26 か所の案内板のうち、3 か所で通行止めとなっている箇所の表記がされておらず、危険箇所への対策が不十分な状況がみられた（No. 6、No.11、No.21 の案内板）。	空知	岩見沢市

適切に通行止め箇所を表記している案内板 通行止め箇所を表記していない案内板の例

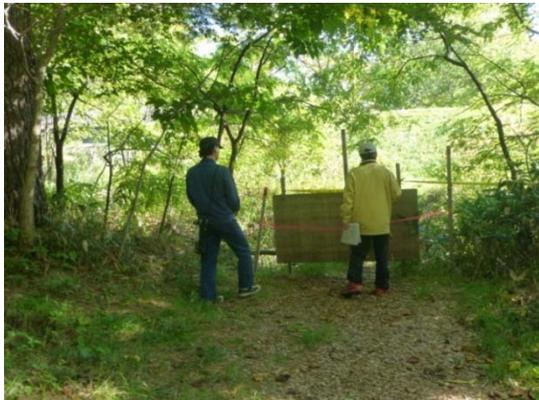
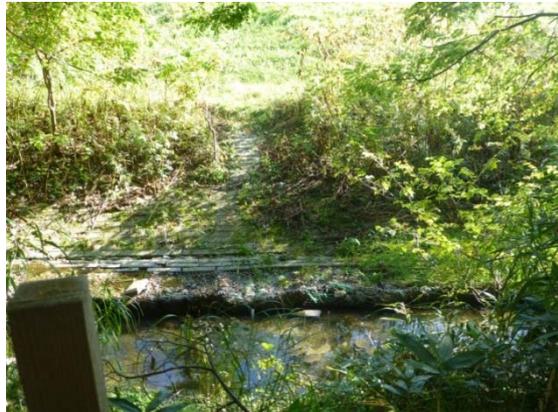
橋梁の倒壊により通行止めとなっている箇所 橋梁の倒壊により先にいけない状況

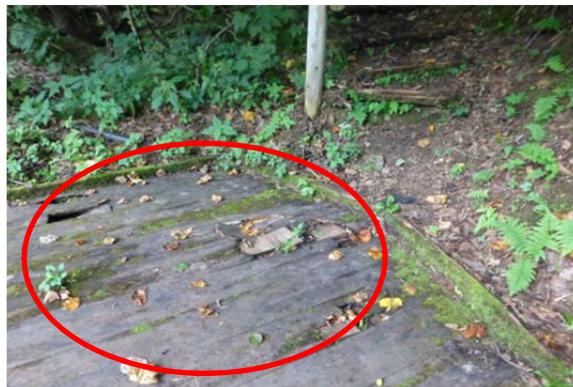
4	茂辺地自然 観察教育林	見晴らし憩いの場のバリアフリー散策路及び川遊び広場のバリアフリー散策路において木道の一部が破損しており、危険箇所への対策が不十分な状況がみられた。	檜山	檜山
---	----------------	---	----	----

(関係写真) 見晴らし憩いの場のバリアフリー散策路の木道が一部破損している。

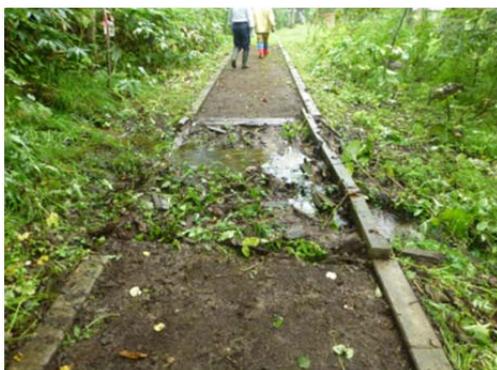
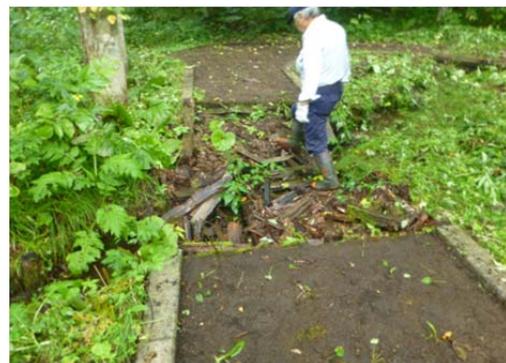
川遊び広場のバリアフリー散策路が一部破損している (2か所)。

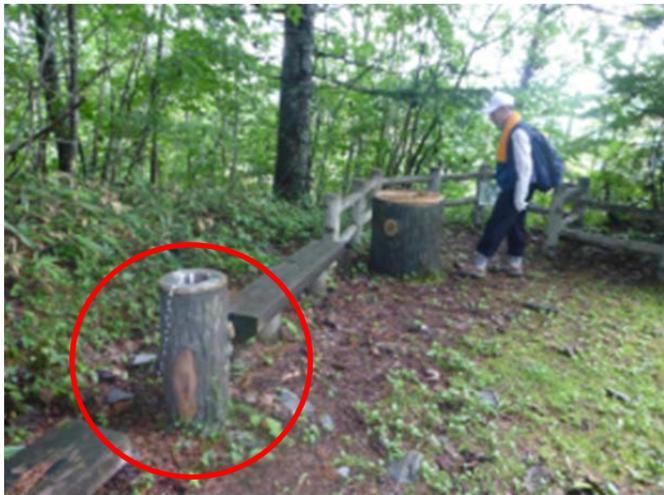
件名 危険箇所への対策が不十分なもの（吸い殻入れ）			
レクリエーションの森の名称	事例の概要	森林管理署名	管理者
えにお湖自然の森自然観察教育林	リフレッシュ対策実施通知において、山火事の防止及び環境美化の観点から、原則として、レク森内に吸い殻入れを設置しないこととされているが、森林に囲まれている展望所に吸い殻入れが設置されたままになっており、危険箇所への対策が不十分な状況がみられた。	石狩	恵庭市
<p>(関係写真)</p> <p>森林に囲まれている展望所等に吸い殻入れが設置されたままになっており、危険箇所への対策が不十分な状況がみられた。</p>

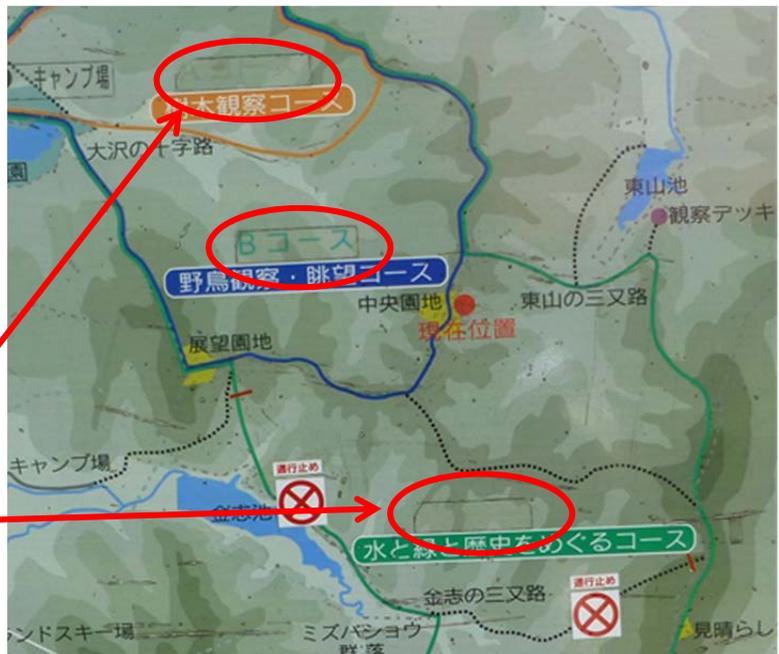
案内板 (拡大)

件名	利用者に対する情報提供が不十分なもの			
No.	レクリエーションの森の名称	事例の概要	森林管理署名	管理者
1	利根別自然休養林	当該レク森に、3つのコース（Aコース、Bコース、Cコース）が設定されているが、旧名称（樹木観察コース、水と緑と歴史をめぐるコース）の上に貼り付けた新名称のシールが老朽化により剥がれ、Aコース及びCコースの名称が旧名称のままとなり誤解を生じるおそれがある。	空知	岩見沢市

Aコース及びCコースの記載がない状況となっている。

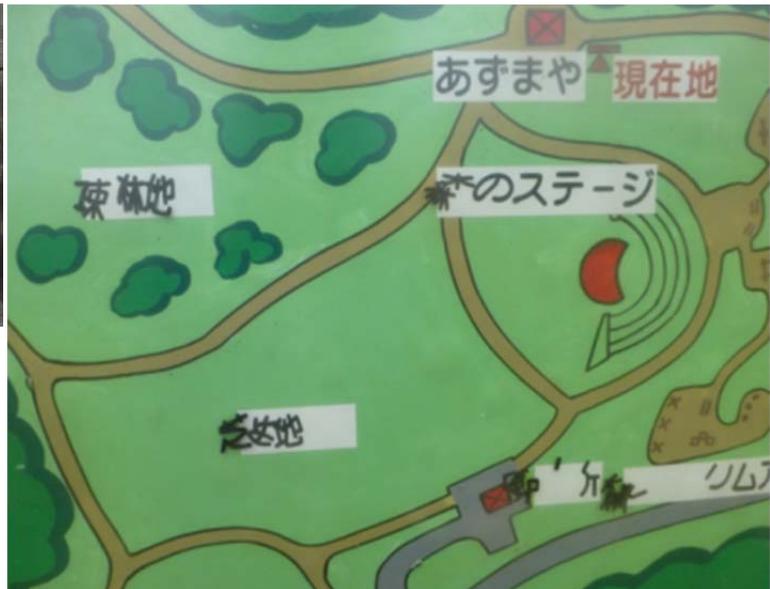
2	えにお湖自然の森自然 観察教育林	当該レク森内の「緑のふるさと森林公園総合案内板」及び「いこいの森案内板」は、案内表示の文字のシールがずれて文字の判読が困難となっており、利用者に対する情報提供が不十分な状況がみられた。	石狩	恵庭市
---	---------------------	--	----	-----

(関係写真) 緑のふるさと森林公園総合案内板 (文字の判読困難)
案内板 案内板 (拡大)

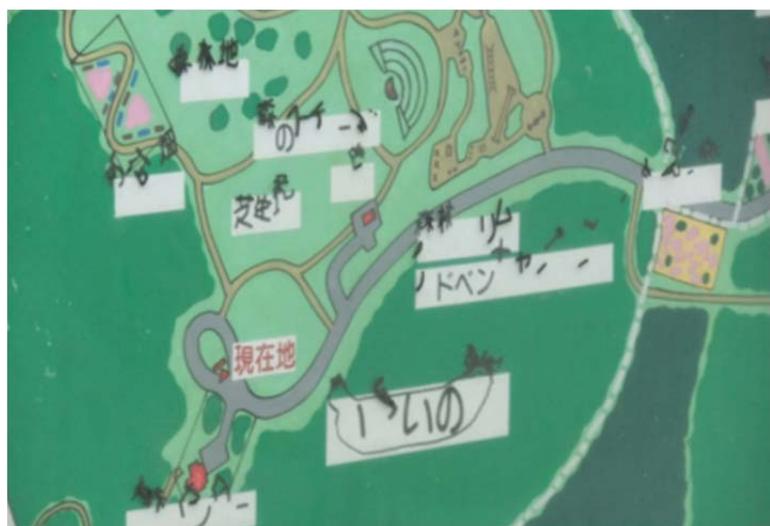
いこいの森案内板 (文字の判読困難)
案内板 案内板 (拡大)

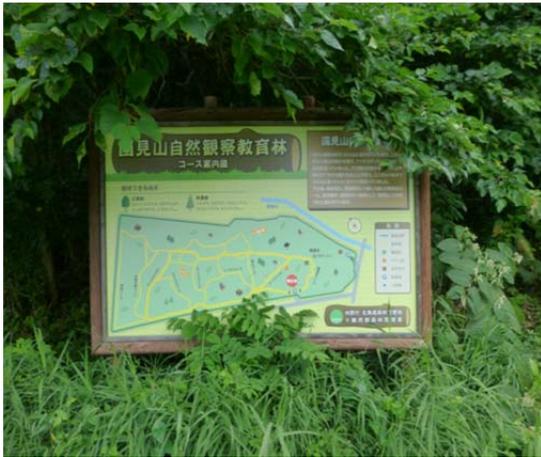
3	国見山自然観察教育林	当該レク森の芽室側の駐車場に設置されている総合案内板には、コース間の距離及び所要時間が記載されておらず、散策のコースの設定の判断に必要な情報が提供されていない状態となっている。	十勝西部	十勝西部
---	------------	--	------	------

案内板（コース間の距離及び所要時間が記載されていない状況）

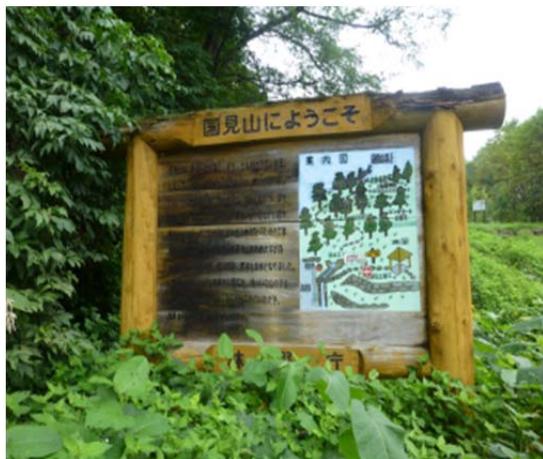
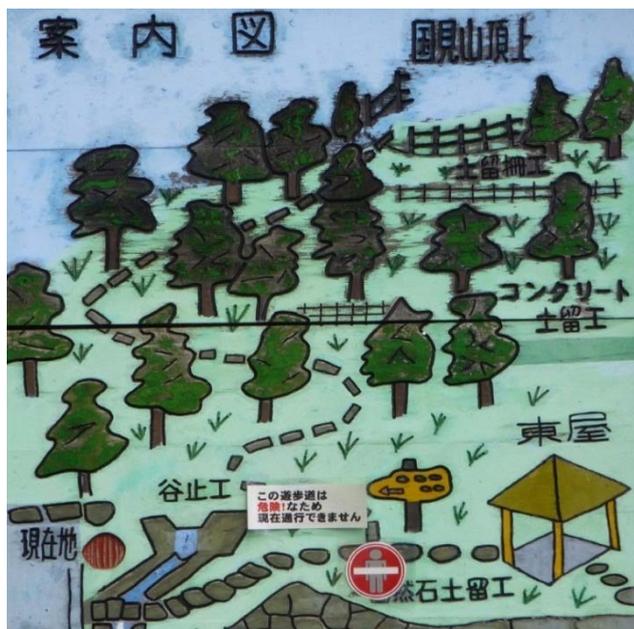
4	国見山自然観察教育林	<p>当該レク森内には、管理経営方針書の上では自然探勝路として一本で記載されているが、実際には尾根で分断されており、それぞれ音更側の駐車場からは国見山の散策、芽室側の駐車場からは保全の森及びトラックの森の果樹園の観察をすることができることになっている。</p> <p>両駐車場には、それぞれ総合案内板が設置されているものの、音更側駐車場の案内板には音更側のレク森情報のみ、芽室側駐車場には芽室側のレク森情報のみ表記され国見山全体としての案内がされておらず、利用者に対する情報提供が不十分な状況がみられた。</p>	十勝西部	十勝西部
---	------------	--	------	------

(関係写真) 音更側の総合案内板 (芽室側の施設についての案内なし)

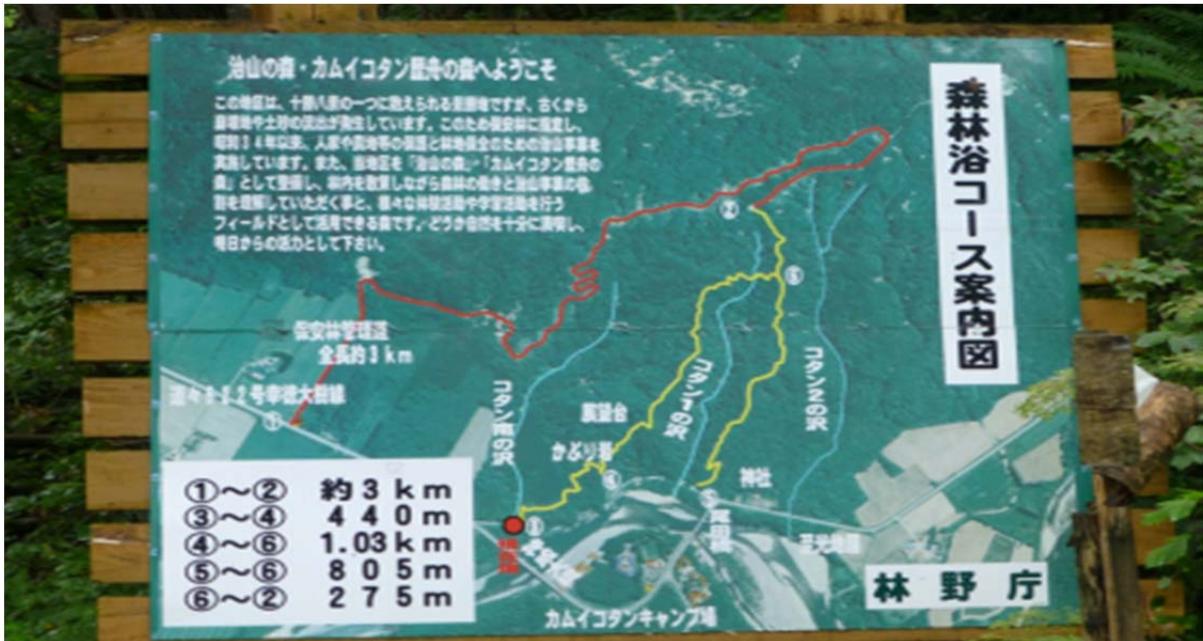
5	カムイコタン自然観察教育林	当該レク森には、バイオトイレが設置されているが、同地区内の案内板にはその設置位置が記載されておらず、利用者に対する情報提供が不十分な状況がみられた。	十勝西部	十勝西部
---	---------------	--	------	------

(関係写真) トイレの位置が記載されていない案内板

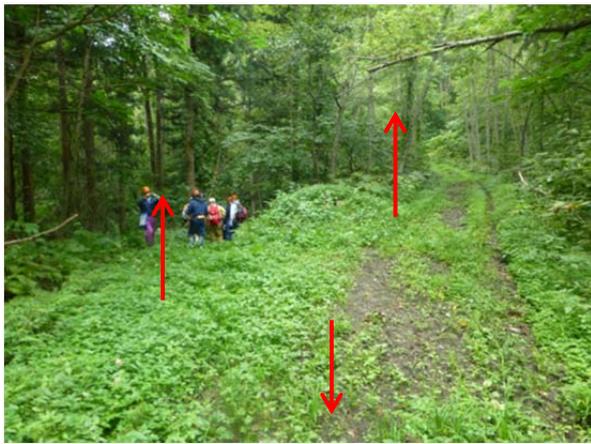
スギ林コース（東屋付近）と林道と交わる箇所において誘導標識が未設置

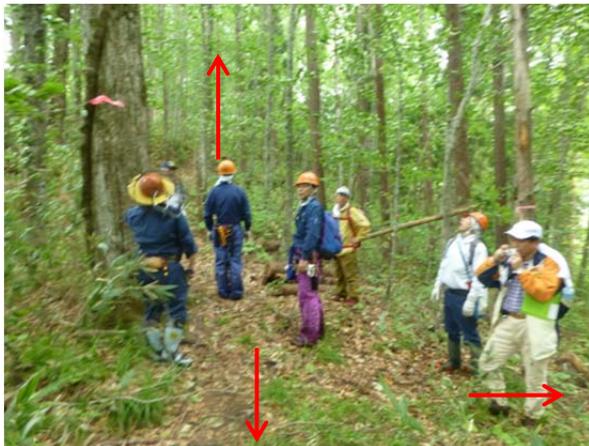
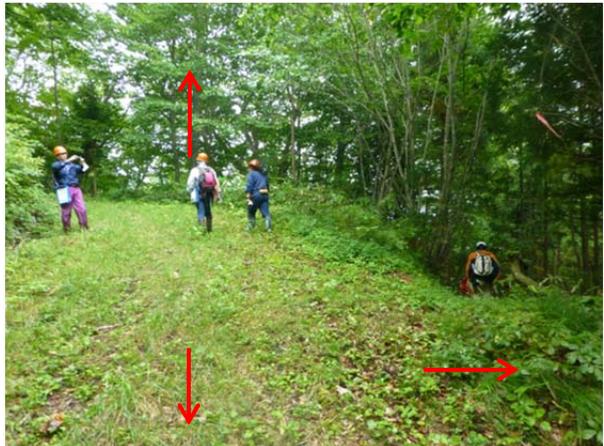
ドングリコース（スギ林コース付近）と林道と交わる箇所において誘導標識が未設置

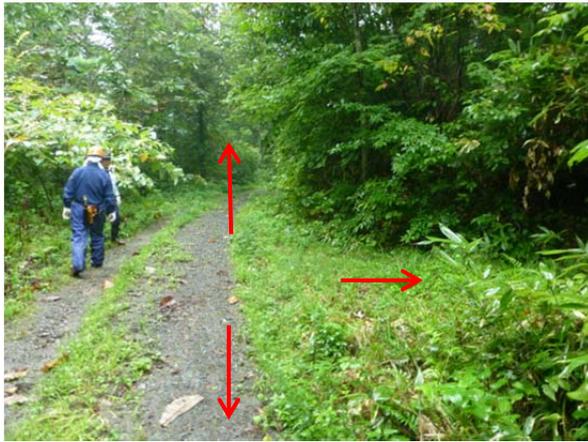
スギ林コース（見晴憩いの場付近）と林道と交わる箇所において誘導標識が未設置

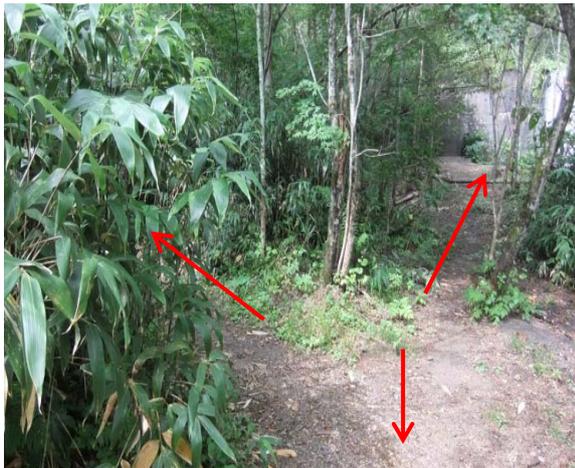
4	インクラの滝風景林	見晴らし台に向かう道と治水ダムに向かう道の分岐点に誘導標識が設置されておらず、利用者に対する情報提供が不十分な状況がみられた。	胆振東部	胆振東部
---	-----------	---	------	------

見晴らし台に向かう道と治水ダムに向かう道の分岐点において誘導標識が未設置

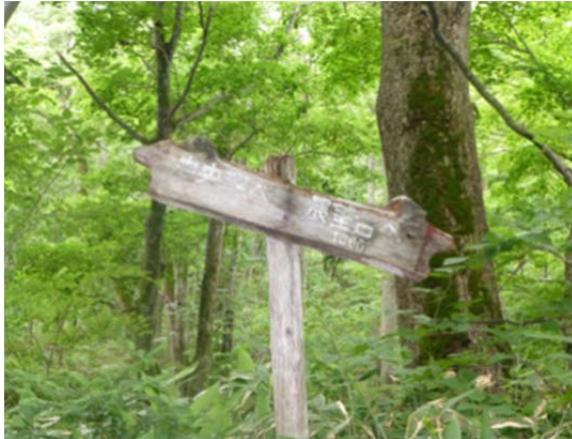
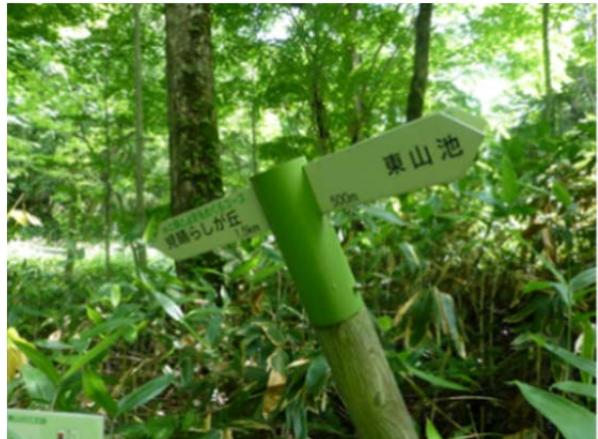
5	利根別自然 休養林	誘導標識が傾いたままで正しい方向を表示されておらず、利用者に対する情報提供が不十分な状況がみられた（2か所）。	空知	岩見沢市
---	--------------	---	----	------

(関係写真) 破損又は傾いた案内板

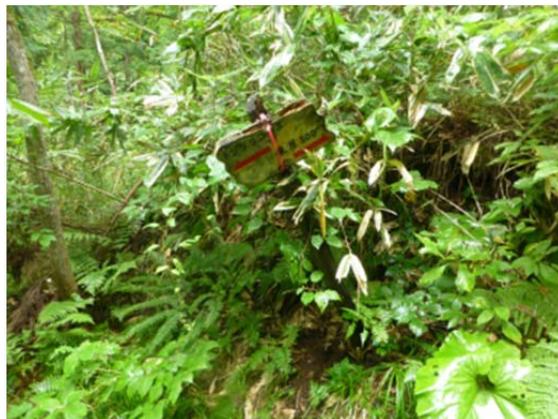
6	茂辺地自然 観察教育林	1つの誘導標識が傾いたままで正しい方向を表示されておらず、利用者に対する情報提供が不十分な状況がみられた。（1か所）。	檜山	檜山
---	----------------	---	----	----

(関係写真) 破損又は傾いた案内板

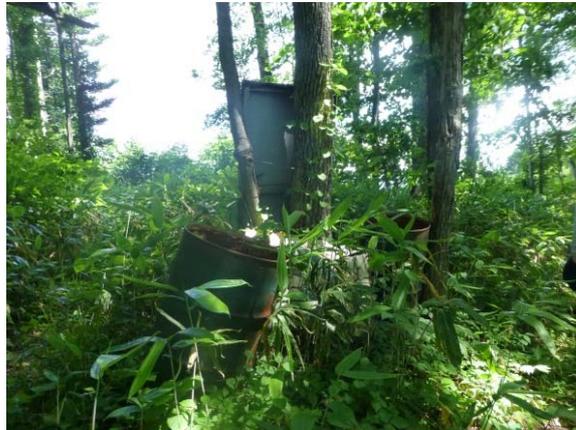
2	利根別自然 休養林	見晴らしが丘付近に使用されずに錆びた まま放置されている防火用ドラム缶	空知	岩見沢市
---	--------------	--	----	------

(関係写真) 放置された防火用ドラム缶

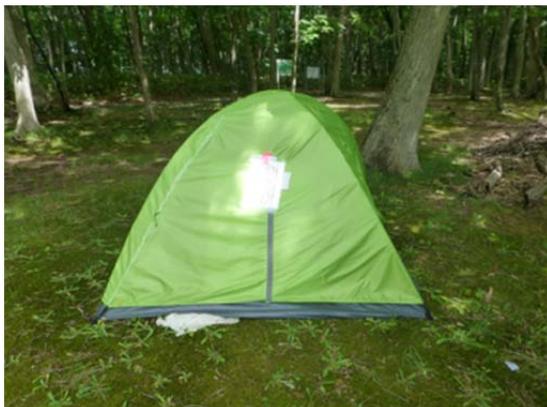
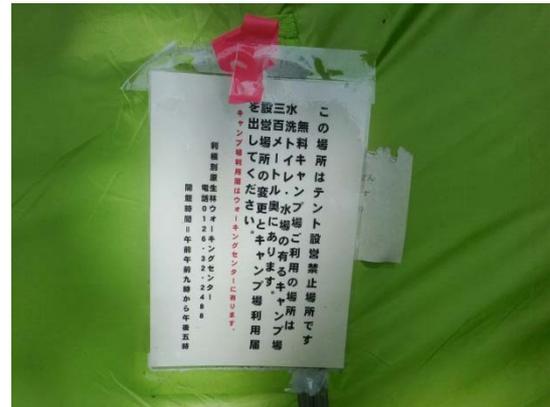
3	利根別自然 休養林	駐車場から無料キャンプ場に向かう途中 に、設営禁止場所であるにもかかわらず放 置されているテント (テントに撤去要請の 文書を貼付ける措置を講じている。)	空知	岩見沢市
---	--------------	--	----	------

(関係写真) 放置されたテント

(注) 平成 26 年 12 月 1 日現在、撤去済み

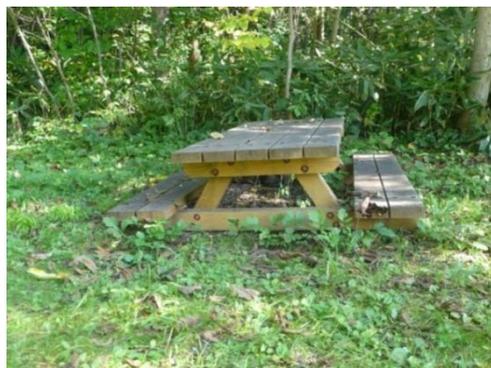
4	嵐山・神居 自然休養林	旭川市国際交流の森付近に放置されてい る破損したテーブル	上川中部	上川中部
---	----------------	---------------------------------	------	------

(関係写真) 旭川市国際交流の森付近の破損したテーブル

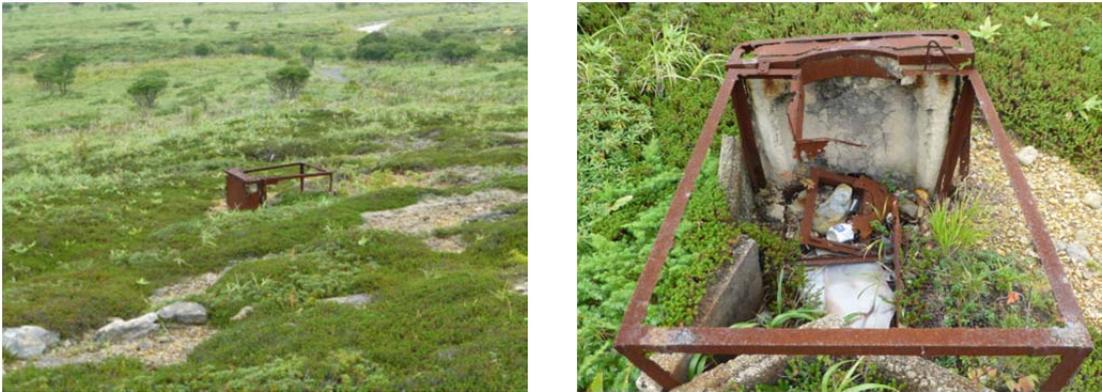
* 北海道森林管理局は、当該休憩所について来年度に取り壊すことを計画しているとしている。				
6	恵山自然休 養林	お休みの丘付近に壊れたまま放置されて いる焼却炉	檜山	檜山
(関係写真) お休みの丘付近に放置された焼却炉

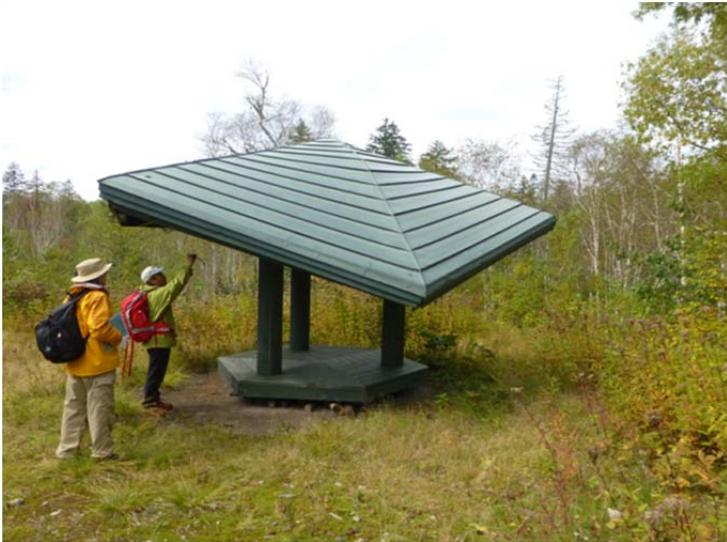
10	上川浮島風景林	支柱が折れ曲がり屋根の一部が大きく下に傾いている東屋が放置されているもの	上川中部	上川中部
<p>(関係写真) 放置された東屋</p>

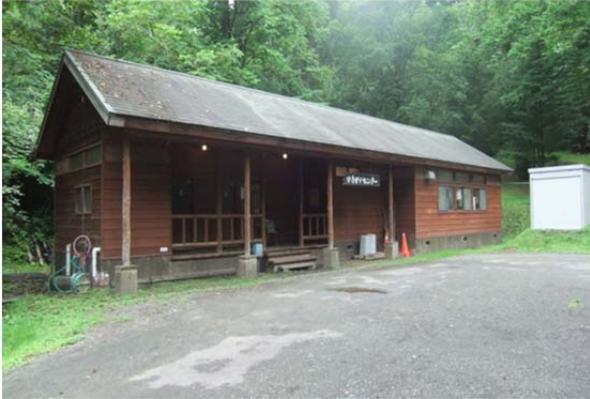
件名		需要動向の変化や利用者のニーズに応じた施設整備がされていない事例		
No.	レクリエーションの森の名称	事例の概要	森林管理署名	管理者
1	えにお湖自然の森自然観察教育林	緑のふるさと自然公園のふれあいセンターは、体験教室等の会場に利用される研修施設で、主に小中学校の児童生徒やお年寄りを対象として利用されている施設であるが、同センターに設置されているトイレは和式便所となっており、児童やお年寄りにとって利用しにくい状況となっている。	石狩	恵庭市
(関係写真) ふれあいセンターの外観及びトイレ (和式便所)

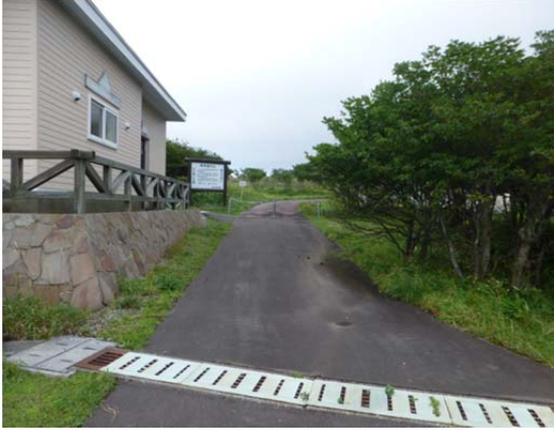
2	恵山自然休養林	市町村設置の便所に身障者用トイレも設置されているが、i) その建物の入口に段差があるほか、引き戸ではなく開き戸になっていること、ii) 駐車場から便所までの通路が急勾配となっていることから、身障者が単独で使用する事が困難となっている。	檜山	函館市
(関係写真)				
<p>駐車場</p>

<p>駐車場から便所までの通路が急勾配</p>

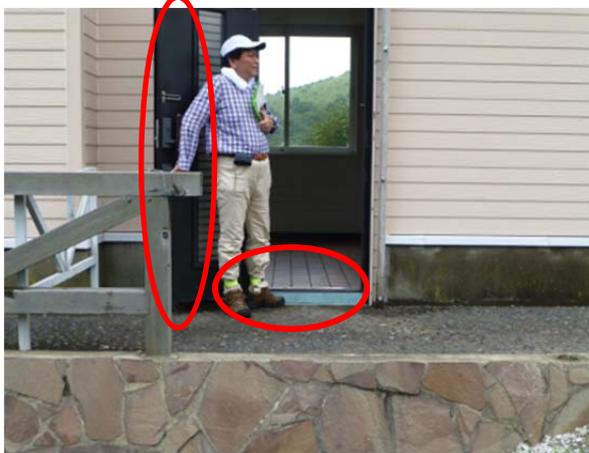
建物の入口に段差あり（5.5 センチ）、また、引き戸ではなく開き戸（出入り口の幅 65 センチ）となっている。

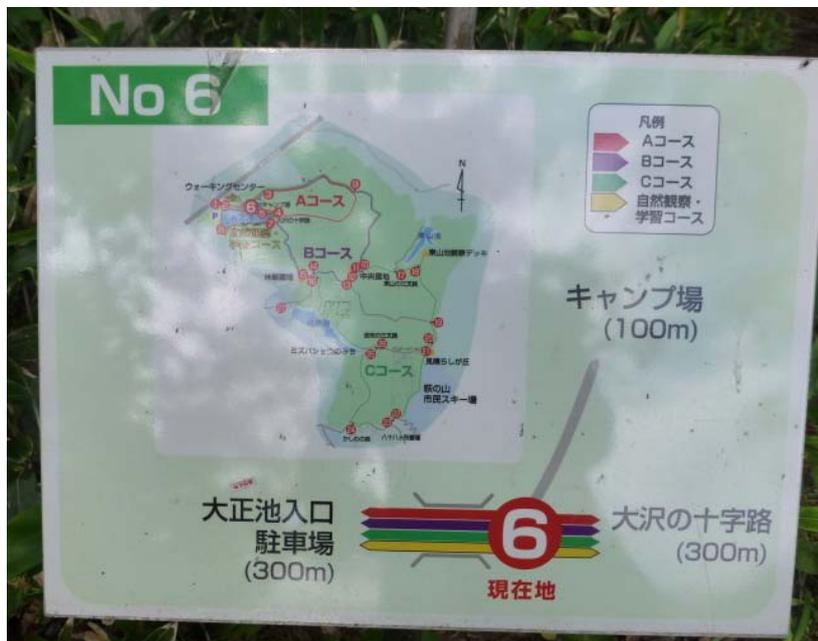
件名 緊急時連絡体制の整備 (連絡表示に不備があるもの)			
No.	レクリエーションの森の名称	事例の概要	森林管理署名
1	利根別自然休養林	安全対策指針において、ケガ人や災害の発生等緊急時の連絡先に関する情報を標識類で情報提供するものとされている。しかし、面積の広い利根別自然休養林内には、連絡先が記載されていない標識類がみられた。	空知

(関係写真) 緊急時の連絡先の記載がない標識

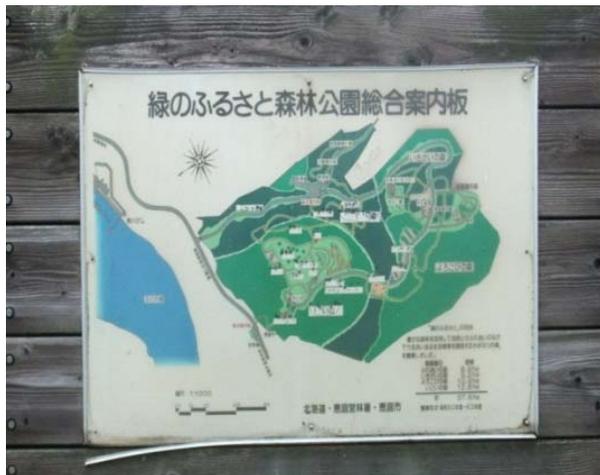
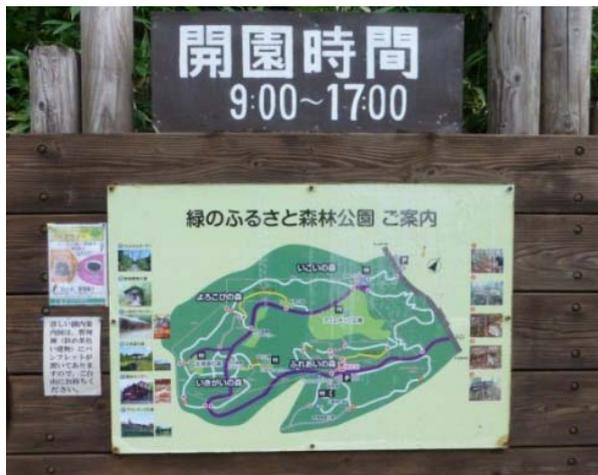
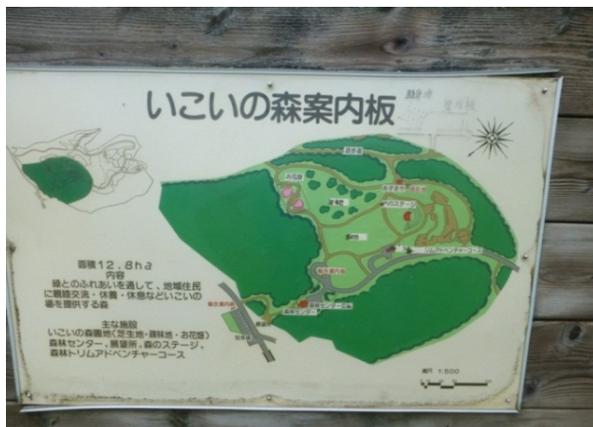
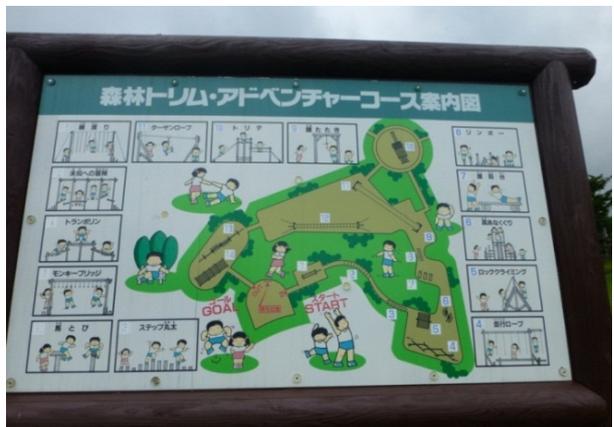
2	えにわ湖自然の森 自然観察教育林	安全対策指針において、ケガ人や災害の発生等緊急時の連絡先に関する情報を標識類で情報提供するものとされている。しかし、面積の広いえにわ湖自然の森自然観察教育林内には、連絡先が記載されていないもの及び緊急時連絡先に市外局番が付されていない標識類がみられた。	石狩
---	---------------------	--	----

緊急時連絡先表示がないもの

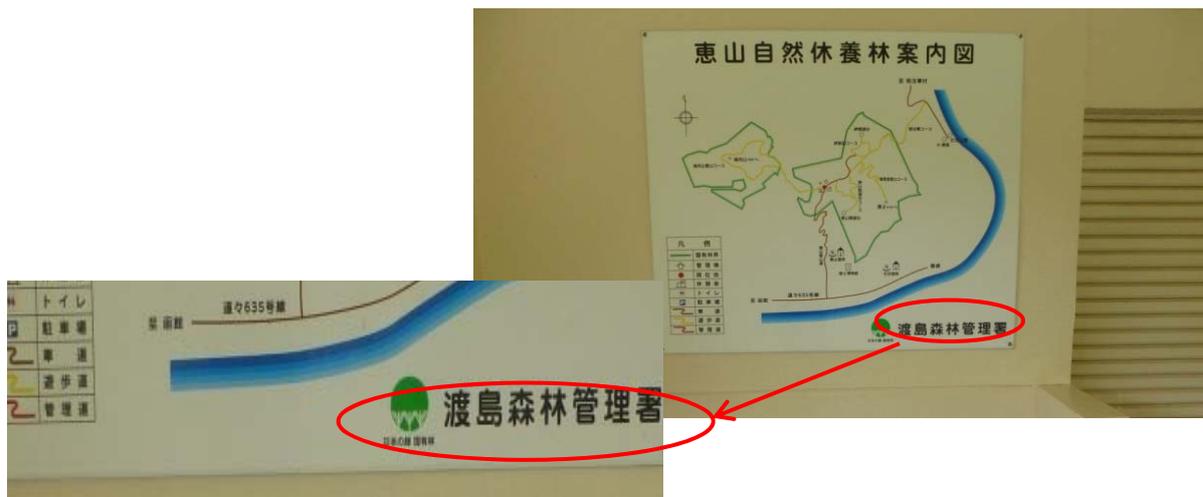
件名	緊急時連絡体制の整備（正しい連絡先が記載されていないもの）		
No.	レクリエーションの森の名称	事例の概要	森林管理署名
1	恵山自然休養林	管理官署名が変更されているにもかかわらず従来の管理官署である「渡島森林管理署」の名前が記載されたままの案内板がみられた。	檜山

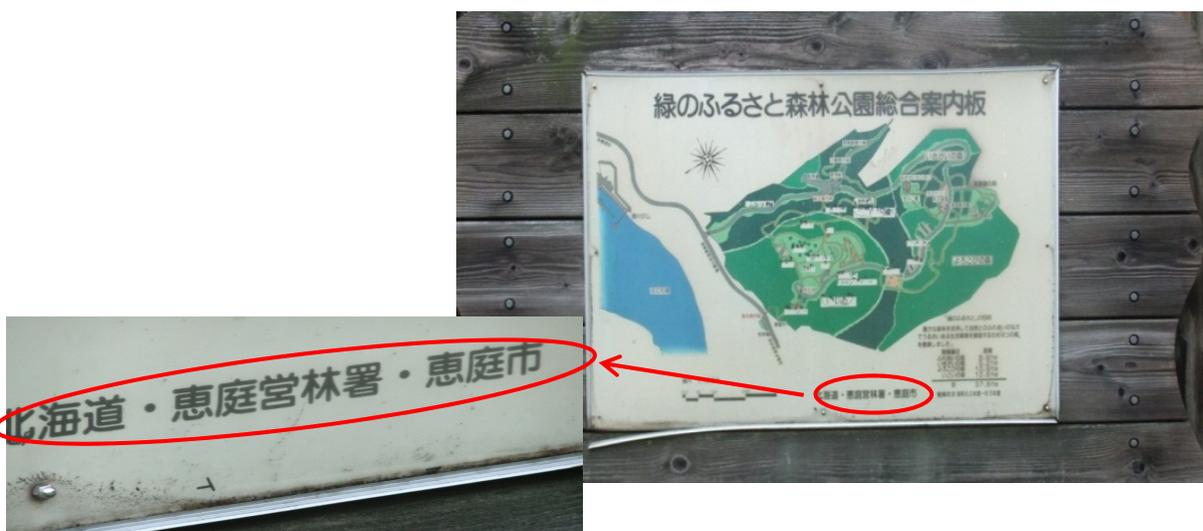
2	えにわ湖自然の森自然観察教育林	管理官署名が変更されているにもかかわらず従来の管理官署である「恵庭営林署」の名前が記載されたままの案内板がみられた。	石狩
---	-----------------	--	----
