天災は忘れた頃にやってくる 防災・減災意識の向上に向けて

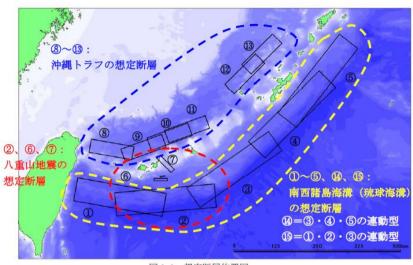
図 1.1 想定断層位置図

No		断層名	断層長さ (m)	断層幅 (m)	すべり量 (m)	マグニチュード(※1)
1	八重山諸島南西沖地震		270000	70000	20	8.7
2	八重山諸島南方沖地震(※2)		300000	70000	20	8.8
3	八重山諸島南東沖地震		300000	70000	20	8.8
4	沖縄本島南東沖地震		300000	70000	20	8.8
(5)	沖縄	本島東方沖地震	300000	70000	20	8.8
6	石垣島南方沖地震(※2)		40000	20000	20	7.8
			15000	10000	90	(※3)
7	石垣島東方沖地震(※2)		60000	30000	20	8.0
8	与那国島北方沖地震		130000	40000	8	8.1
9	石垣島北方沖地震		130000	40000	8	8.1
(10)	多良間島北方沖地震		130000	40000	8	8.1
T)	宮古島北方沖地震		130000	40000	8	8.1
12	久米島北方沖地震		130000	40000	8	8.1
(13)	沖縄本島北西沖地震		130000	40000	8	8.1
1	3連動	沖縄本島 南東沖地震	240000	70000	20	9.0
			170000	70000	20	
			260000	70000	20	
15	3連動	八重山諸島 南方沖地震	200000	70000	20	9.0
			175000	70000	20	
			300000	70000	20

※1 マグニチュードはモーメントマグニチュードを示している。 ※2 ②、⑥、⑦については 1771 年八重山地震の規模を再現したものである。 ※3 ⑥の下段の各パラメータは地滑りを再現したパラメータであるため、マグニチュードでは示すことができない。

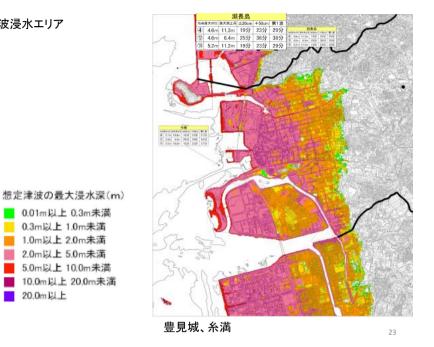
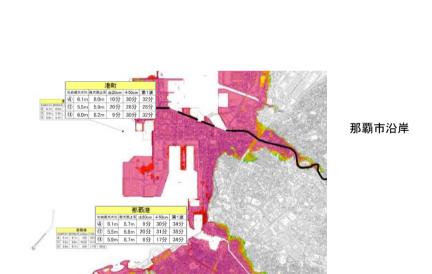
想定津波の最大浸水深(m)

2.0m以上 5.0m未満

0.01m以上 0.3m未満 5.0m以上 1.0m未満 1.0m以上 2.0m未満 20.0m以上

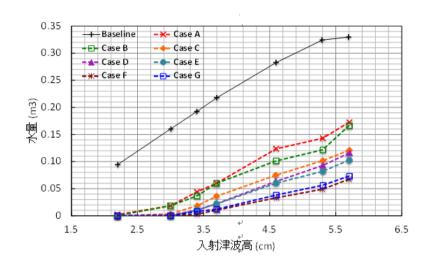
海岸護岸と海岸丘の組み合わせ+植生

透過津波による輸送水量の比較
