河川の管理に関する行政評価・監視 〈結果及び所見の概要〉

河川の管理に関する行政評価・監視の結果及び所見（概要）

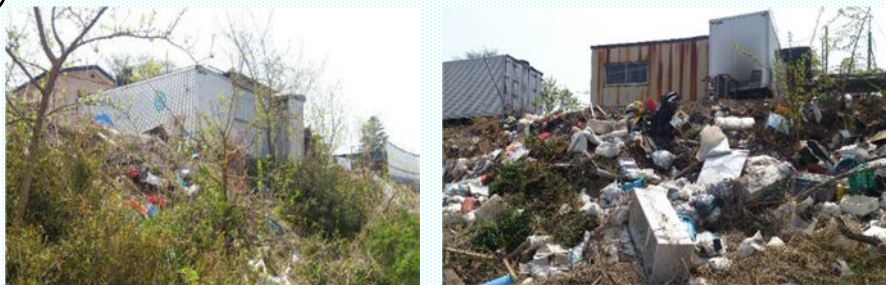
(改善前)

- ・ 前回調査において、不法占用に関する25事例を指摘 → 関東地方整備局は改善に向け、以下の事例を含め、全てについて措置等を実施
このうち改善に至っているものは次のものを含め7事例
- 長期にわたり河川区域内の土地の形状を変更、小屋・コンテナや駐車場を設置、廃棄物を大量に投棄していた事例
- 長期にわたり河川区域内の土地を不法耕作していた事例

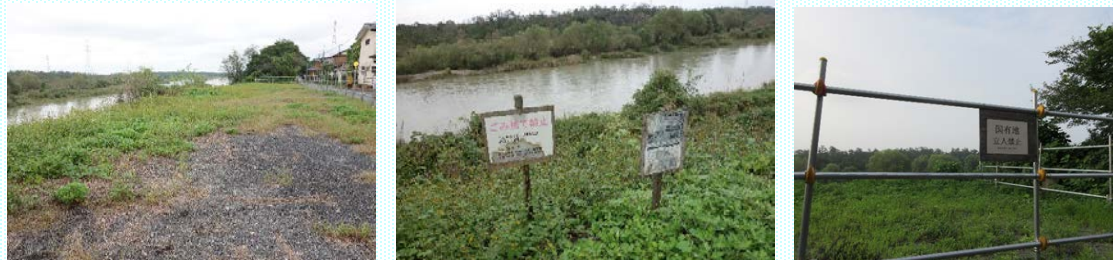
(改善後)

◎ 小屋、廃棄物等が撤去され、不法占用が解消。再発防止のため柵を設置

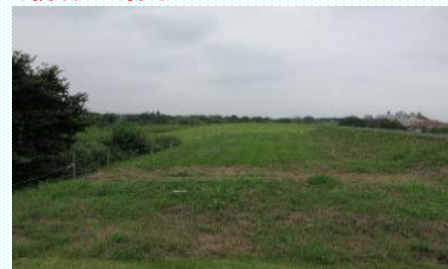
(改善後)

◎ 不法耕作が解消

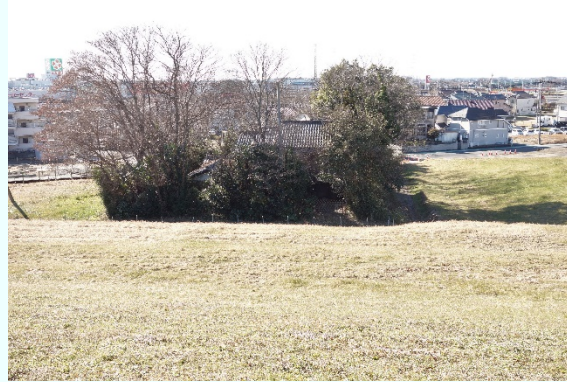
(写真①)

- しかし、残る18事例については、依然として河川区域における不法な家屋、棧橋・釣り台等、不法耕作、産業廃棄物の投棄・放置が存在

- (1) 家屋(写真①)
- (2) 棧橋・釣り台等(写真②)
- (3) 不法耕作(写真③)
- (4) 産業廃棄物を放置(写真④)

- 不法占用を停止させ、また、不法占用の拡大や再発を防止するために、河川敷へ通ずる車道ゲートの施錠、不法占用に係る区画への立ち入りを防止する柵、バリケードの設置等の再発防止策を徹底すること。
- 前回調査において指摘した不法占用事例のうち、解消に至っていないもの及び今回の調査で新たに把握した不法占用事例について、いつまでにどのような是正措置を行うか具体的な対応方針を定め、河川事務所が段階的な指導を着実に実施しているか進捗管理を徹底するとともに、なお是正されないものについては、原状回復命令等の監督処分や簡易代執行等を速やかに行うこと。

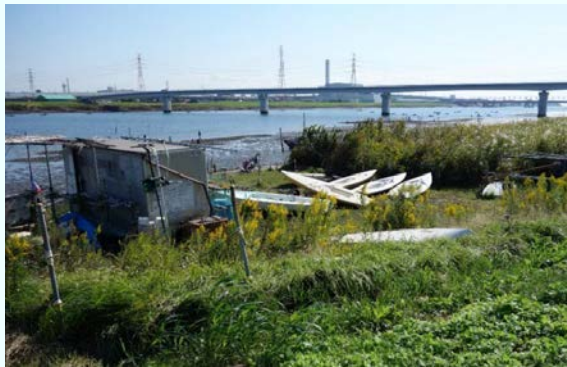
(写真⑤)

- コンテナなど不法工作物を設置しているもの(写真⑤)等が3事例あり

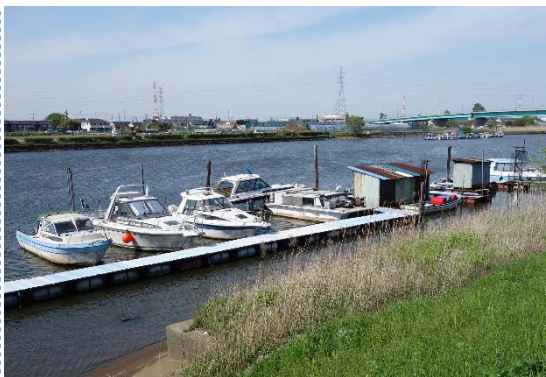
（写真⑥）

- しかしながら、依然として同局管内に3,000隻超の不法係留船が存在（写真⑥）。一部には、樋門の堤外水路に不法係留船が放置され、出水時に樋門の機能に支障が生ずるおそれがある事例あり（写真⑦、⑨）
- 一部河川事務所は、警告看板の設置や所有者確認等初動対応が不十分
- 行政代執行及び簡易代執行等の実績は、過去6年間で、簡易代執行が25年度3件、26年度2件、27年度1件

- ① 不法係留船を発見した場合には、警告看板を設置するなど必要な初動対応を着実に実施するとともに、速やかに船舶所有者の特定を行うこと。
- ② 船舶所有者が不明な場合には、簡易代執行を、船舶所有者が明らかな場合には、指示書の交付等是正のための措置を着実に実施すること。
- ③ なお是正されないものについては、原状回復命令等の監督処分及び行政代執行等を速やかに行うこと。

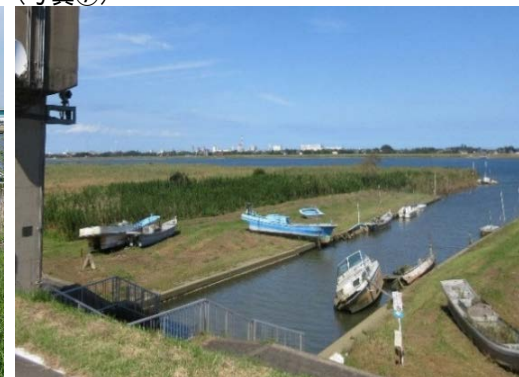
（写真⑦）

- 樋門の堤外水路に放置された不法係留船が出水時に流出した場合ゲート部を閉塞するなど樋門の機能に支障が生ずるおそれがある(写真⑦、⑨)、占用許可区域内において許可を受けずに掘削(深さ約70cm、幅約80cm)している(写真⑩)など、適正な管理が不十分なものが5事例あり

- ① 河川巡視及び点検において、河川管理施設の損傷等によりその機能の維持に支障が生ずるおそれが認められた場合は、速やかに是正措置を講ずること。
- ② 占用許可施設については、占用許可の条件が遵守されるよう、許可受者に対する指導を徹底すること。

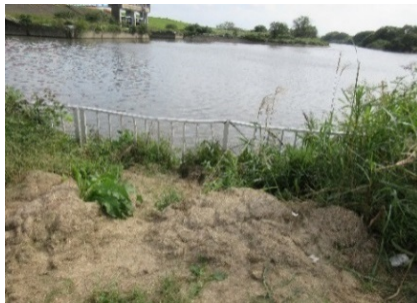
(写真⑧)

- しかし、水門付近の護岸に土砂が堆積し、安全保持のため十分な柵の高さが確保できていない(写真⑧)など2事例が未改善

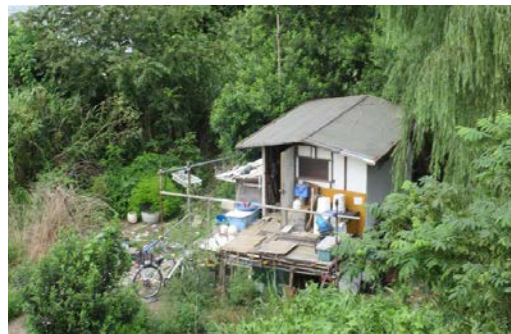
ホームレス数の推移

- 関東地方整備局は自立支援を求めている者を抽出するなどのデータ分析までは行っておらず、データを更に有効活用する余地あり

当局がデータを分析したところ、就労（自立）の意思がある者は444人で、このうち就職につながりやすいと考えられる59歳以下の者が84人

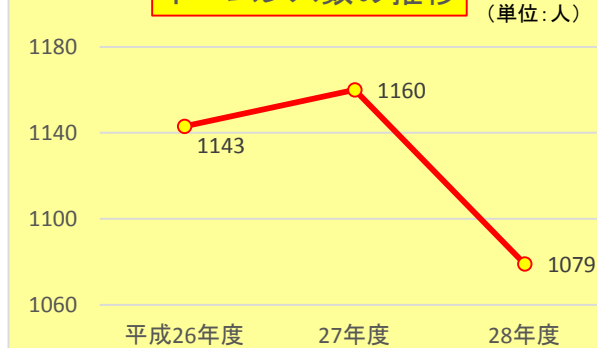
就労(自立)の意思があるホームレス数

注：関東地方整備局の資料に基づき作成した。

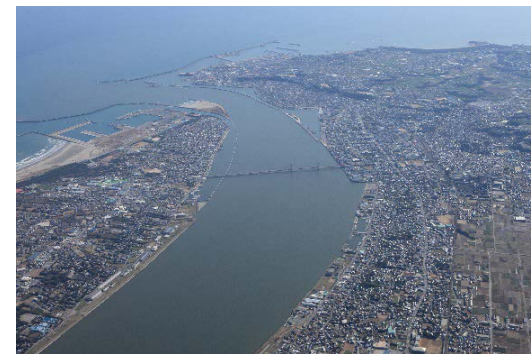
利根川河口 (写真:千葉県)

- 関東地方整備局は、前回の指摘以降、利根川河口部における津波・高潮対策について、関係地方公共団体との間で協議を継続しているものの、結論に至っておらず、施設計画上の津波が未設定であり、河川部と海岸部の一体となった防御が進んでいない
- 台風等による出水のため、河口付近では、たびたび浸水被害が発生し、関係地方公共団体は国に対策を要望しており、津波・高潮対策は早急に対応すべき課題
