電気自動車用急速充電器の  
利便性の向上等に関する調査

結 果 報 告 書

— 事 例 集 —

総務省関東管区行政評価局

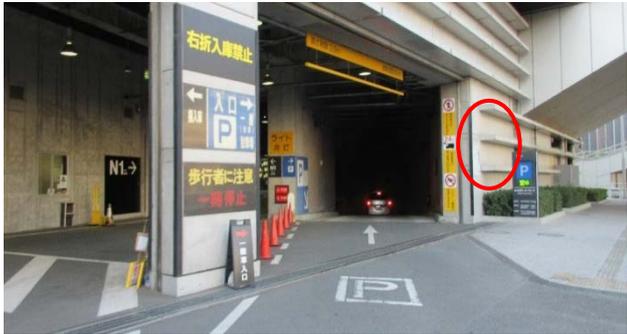
設置場所	埼玉県内（地方公共団体が設置）
出力	25kW（急速充電器横に普通充電器1基あり）
利用開始時期	平成26年4月25日
年間利用回数	26年度60回→27年度21回→28年度15回→29年度30回
利用可能時間帯	7:00～23:00
課金方法	カード課金（NCS加盟、料金は各カード会社）。平成27年3月26日から有料 （注）非会員の場合、QRコードをスマホ等で読み取り、クレジットカードにより支払い（初めの5分まで250円、以降1分当たり50円（ともに税抜き））
事例の概要	<p>地下駐車場入口の外壁に案内板が掲示されているものの、走行しながら見つけることは困難（写真1～3）。</p> <p>地下に下り、駐車場発券機ゲート通過後、通路脇に案内板（縦30cm、横40cm）が設置されているものの（写真4）、案内板に気付かず、通路を左折せず、直進した場合、設置場所までの周回路はなく、充電場所まで到達することができない（写真5、6）。</p> <p>地下駐車場は、中心部がA～Eに区画し、更に通路を挟んで細分され、対応する番号が付されているものの、地下駐車場案内図に充電器の位置が表示されていない（写真6）。</p> <p>なお、充電器の利用のみの場合でも、別途駐車場料金が必要（駐車場発券機）</p> <p>（写真1）地下駐車場入口（案内板（赤丸の箇所に掲示）が見えない）</p>

<p>(充電器の周辺が明るく照らされており、操作等もしやすい。)</p>
<p>当 局 の 提 案</p>	<p>地下駐車場に急速充電器を設置する場合、利用者の利便性に配慮し、①入口に近い箇所に設置することが適当、②奥まった箇所などに設置する場合、迷うことなく到達できるよう、順次、見やすい案内表示を行う旨、手引書に明記すると有益</p>
<p>利 用 者 の 声 (駐車場誘導員)</p>	<p>充電器利用を希望する運転者から、設置場所を尋ねられることが年4、5回程度ある。駐車場発券機通過後の丁字路を直進してしまうと、充電器の設置場所までの周回路がない。</p>
<p>設置者の考え方</p>	<p>充電器及び付帯設備等は次世代自動車振興センターから補助金の交付を受けて設置した。</p> <p>充電場所を示す案内看板を設置することは補助の要件となっており、当施設には公道に面した駐車場入口及び充電器付近に各1枚の案内看板を設置した。</p> <p>なお、以下の点について、調整の上、設置したものである。</p> <ul style="list-style-type: none"> <li>・ 施設の敷地内かつ公道に面した駐車場入口で施設側と協議し、最もわかりやすい場所に設置すること。</li> <li>・ 地下駐車場に充電器を設置していることから、駐車場を走行する自動車を妨げない程度のサイズの案内表示を、充電器までの経路上に設置すること。</li> <li>・ 看板を設置することで、自動車や歩行者の死角にならないようにすること。</li> <li>・ 充電器の設置場所は電気工事のしやすさなど総合的に勘案し、設置すること。</li> </ul> <p>案内表示については、施設側と協議の上、通路にある案内板を大きくするなどの工夫・検討したい。</p> <p>また、充電スポットをインターネット上で公開している民間事業者等に対して、充電場所の詳細について掲載していただけるよう働きかけたい。</p>
<p>ガイドブック、 手引書の内容</p>	<p>【ガイドブック】</p> <p>●充電設備設置場所について</p> <p>◇駐車場内に充電設備を設置する場合の注意点</p> <p>充電器の位置を明確にする観点からは、充電器の位置を示した案内標識を設置することが考えられます(44ページ)。</p> <p>【手引書】</p> <p>表示は、急速充電器までの距離を示した予告表示、設置施設への入口表示、設置場</p>

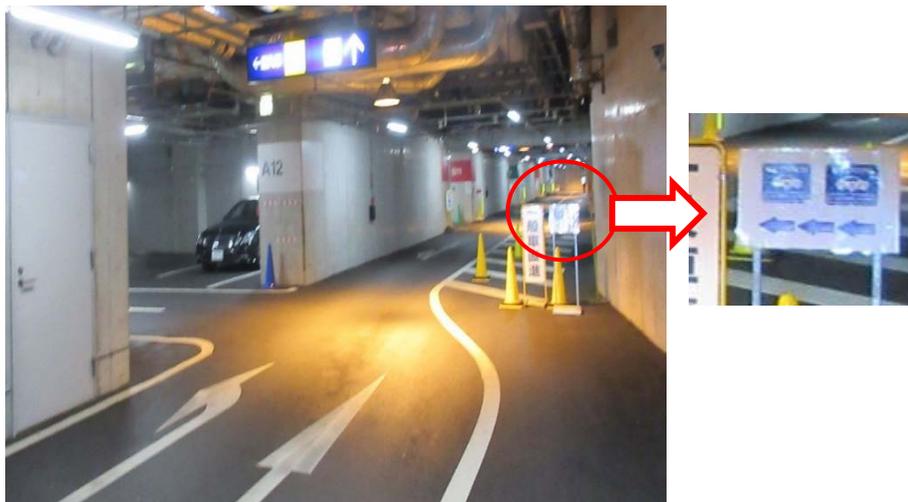
(写真4) 駐車場発券機のゲート通過後、通路脇に小さな案内板

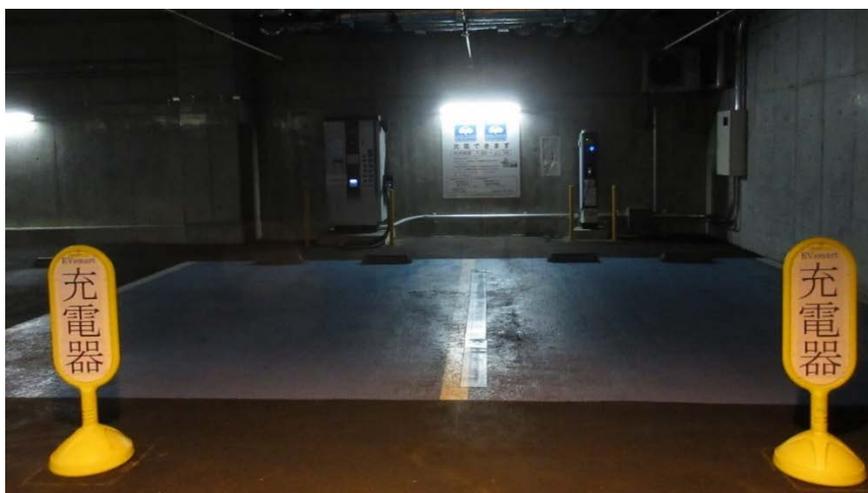
(写真5) 充電器の設置場所（地下駐車場の「A11」(写真6 参照)）

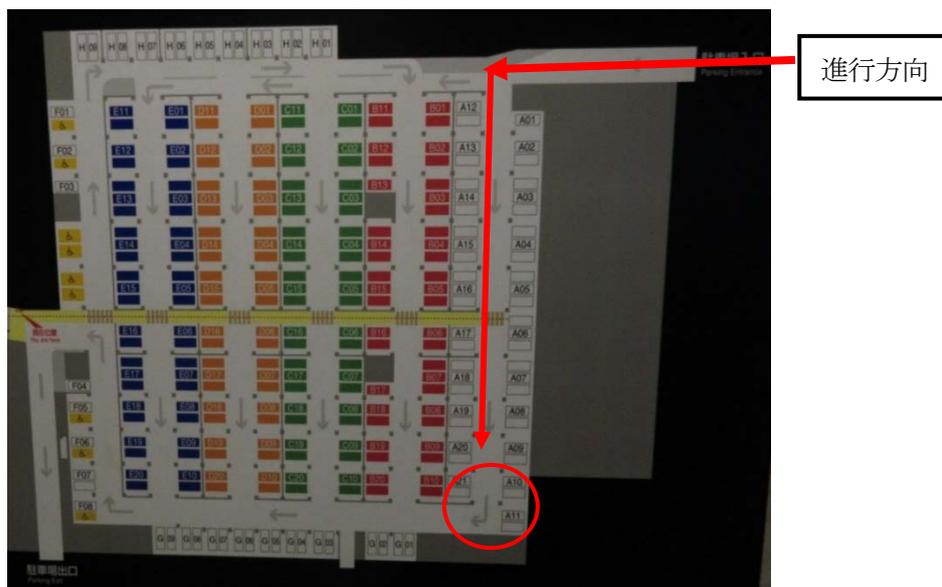
(写真6) 地下駐車場案内図（充電器の設置場所が明記されておらず）

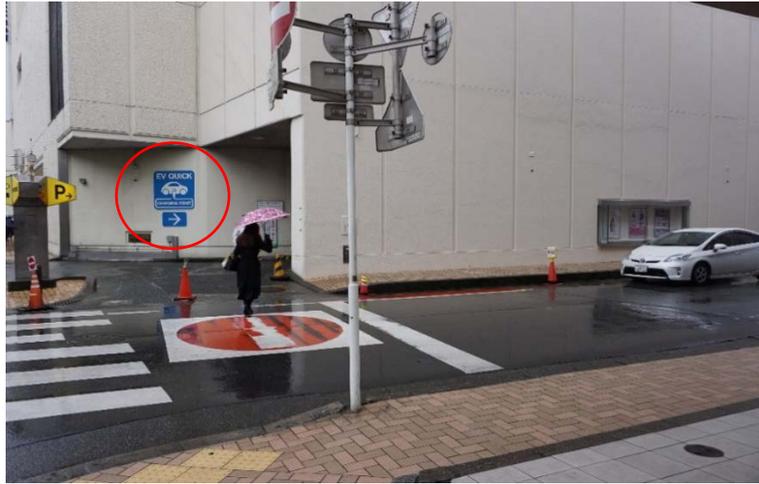
(写真A) 駐車場入口に急速充電器のマークと進行方向を示す矢印

(写真の右側、白い車両が路上で待機。ここから鋭角に右折して、駐車場に入る。)

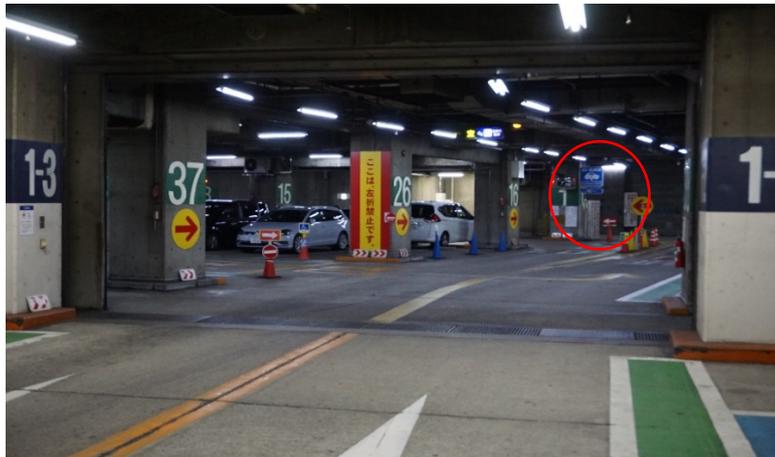
(写真B) スロープを下って地下2階に到着（地下1階に駐車場なし）。  
進行方向に急速充電器のマークが見える

(写真中央、周囲より明るくなっている所に急速充電器あり)

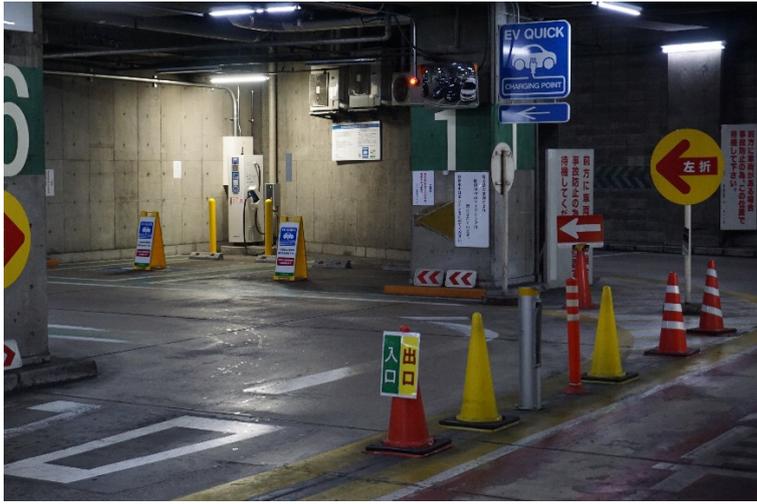
(写真C) 上記Bの急速充電器のマークを目指して進むと、迷わず到着  
(駐車スペースも、充電車両と待機車両の2台分)

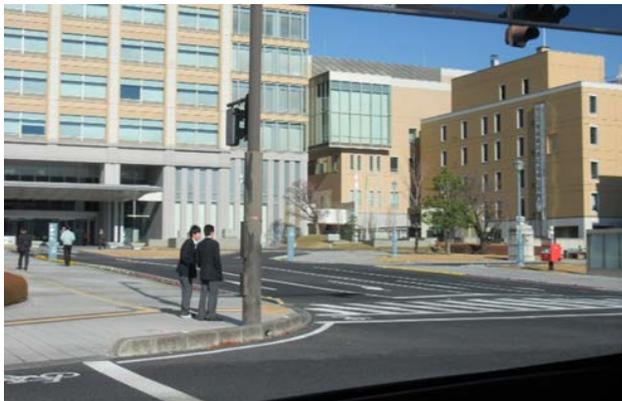
設置場所	栃木県内（地方公共団体が設置）
出力	50kW
利用開始時期	平成22年9月
年間利用回数	24年度1,244回→25年度307回（うち官用車利用7回）→26年度262回（2回）→27年度170回（14回）→28年度102回（28回）→29年度124回（35回） （注）「24年度」について、使用料が無料のため官用車の利用回数を把握しておらず。
利用可能時間帯	（平日）8:15～20:30、（土日祝日）9:45～20:30
課金方法	コイン課金機（500円）（平成25年度から有料）
事例の概要	<p>庁舎の入口付近に急速充電器の案内表示なし。公道から、分からない。</p> <p>（写真1）庁舎正門前、急速充電器の案内表示なし</p>

<p>当局の提案</p>	<p>地下駐車場に急速充電器を設置する場合、利用者の利便性に配慮し、①入口に近い箇所に設置することが適当、②奥まった箇所などに設置する場合、迷うことなく到達できるよう、順次、見やすい案内表示を行う旨、手引書に明記すると有益</p>
<p>設置者の考え方</p>	<p>設置当時の補助金の申請要件では、「充電場所を示す案内看板を設置すること」とされており、具体的な設置場所まで明示なし。庁舎地下駐車場内の柱に案内看板を取り付けており、当時の要件を充たしている。 (注) 平成29年度の「電気自動車・プラグインハイブリッド自動車の充電インフラ整備事業費補助金」の補助金交付規程では「充電場所を示す案内板を当該施設の入り口に設置すること」と明記</p>
<p>ガイドブック、手引書の内容</p>	<p><b>【ガイドブック】</b></p> <p>●充電設備設置場所について</p> <p>◇駐車場内に充電設備を設置する場合の注意点</p> <p>充電器の位置を明確にする観点からは、充電器の位置を示した案内標識を設置することが考えられます(44ページ)。</p> <p><b>【手引書】</b></p> <p>表示は、急速充電器までの距離を示した予告表示、設置施設への入口表示、設置場所における表示が主であり、設置場所まで順番に誘導していく表示が望ましい。なお、道路上に予告表示等を設置する場合には、行政との調整が必要となる(6.4のf)。</p>

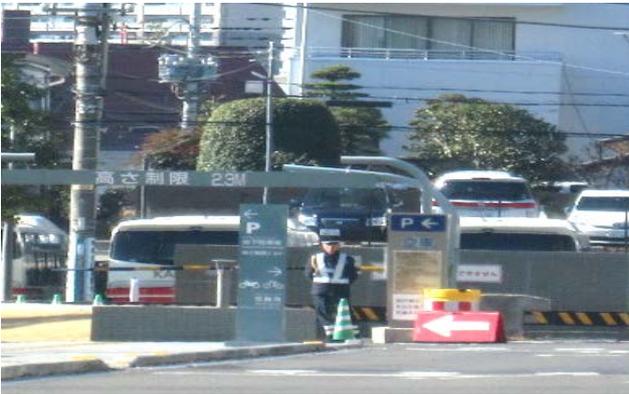
<p>（写真2）矢印（赤字に白色）の先が地下駐車場入口。充電器の案内表示なし</p>

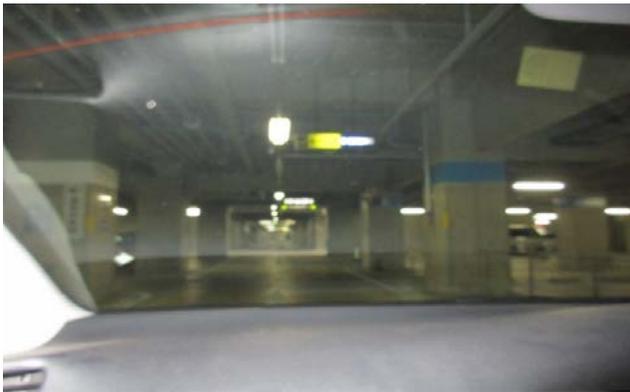
<p>（写真3）地下駐車場内の通路の先に充電器が設置。ここにも案内表示なし</p>

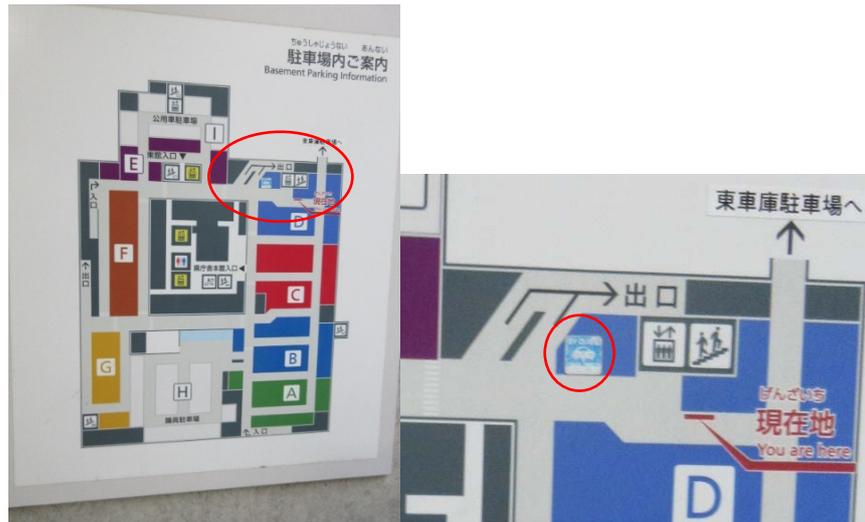
(写真4) 柱に地下駐車場全体の案内板が掲示。右上に充電器の表示あり。  
ただし、マークが非常に小さく、走行する車中から分からない。

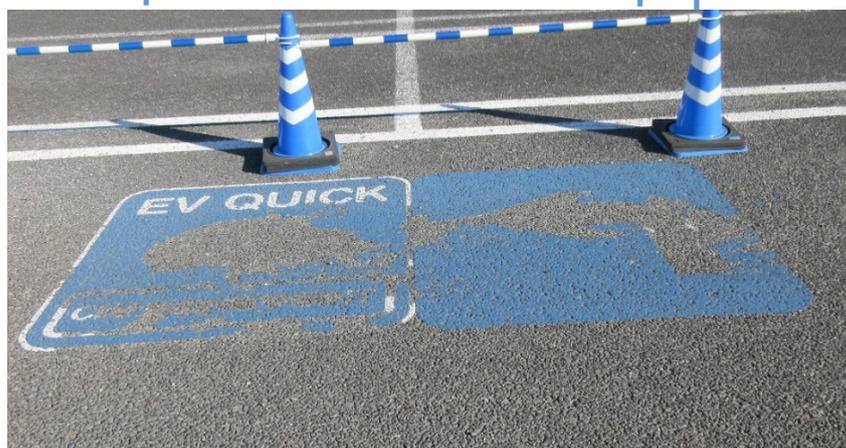
設置場所	埼玉県内（地方公共団体が設置）
出力	25kW
利用開始時期	平成27年4月1日
年間利用回数	27年度125回→ 28年度195回→ 29年度164回
利用可能時間帯	9:00～17:00(月曜・年末年始は利用不可)
課金方法	現金課金方式(一回500円/30分) (平成29年10月1日から有料)
事例の概要	<p>施設の入場口が複数ある。しかし、急速充電器の設置場所へ誘導する案内板は、最も近い入場口にのみ設置。しかも、同入場口は、大通りに面しておらず、大通りから入場すると、急速充電器が「裏手」の位置関係となり、分かりにくい。なお、入場口には路面表示があるものの、劣化のため、「EV QUICK」の英文字以外剥がれており、識別できない(写真1)。</p>

<p>(写真1) 大半が消失した路面表示</p>

当 局 の 提 案	<p>複数の入口がある場所に急速充電器を設置する場合、利用者の利便性に配慮し、①入場口全てに案内表示を行うこと、②入場口1か所にのみ設置する場合、他の入場口において当該入場口に誘導した上で、迷うことなく到達できるよう、順次見やすい案内表示を行う旨、手引書に明記すると有益</p>
設置者の考え方 (指定管理者)	<p>急速充電器の設置当初から、一番近い入場口にのみ案内標識を設置することに決定していた。その理由について、資料が残っておらず、詳細が不明。</p> <p>路面表示の補修等について、施設の設置者である市町村の決定に従う。なお、補修等の対応について、市町村から判断を任された場合、内部で協議する。その場合であっても、予算がひっ迫していることから、案内板や道路標識の両方について、簡易な方法での対応も検討したい。</p>
ガイドブック、 手引書の内容	<p><b>【手引書】</b></p> <p>表示は、急速充電器までの距離を示した予告表示、設置施設への入口表示、設置場所における表示が主であり、設置場所まで順番に誘導していく表示が望ましい(6.4のf)。</p>

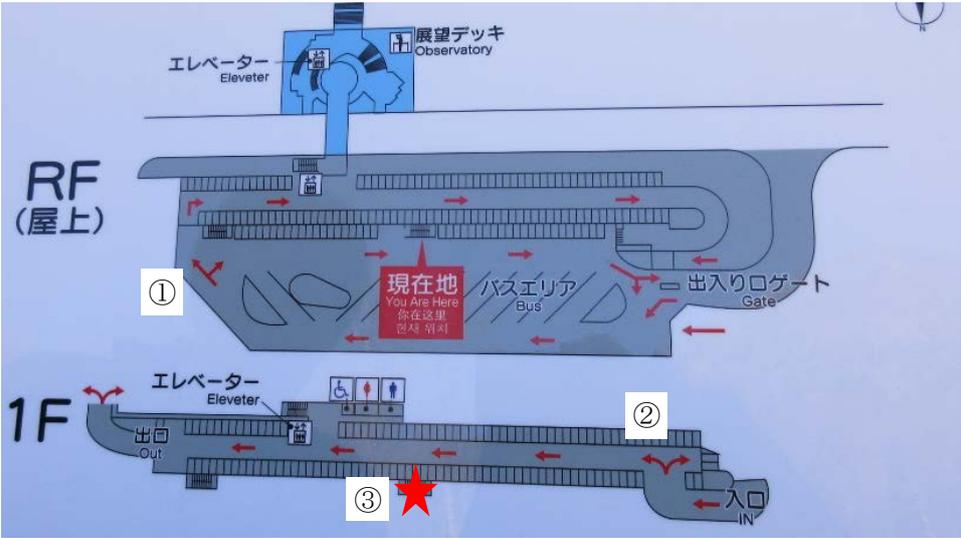
設置場所	栃木県内（地方公共団体が設置）
出力	20 kW
利用開始時期	平成24年4月
年間利用回数	24年度194回→ 25年度307回→ 26年度359回→ 27年度438回→ 28年度373回→ 29年度282回
利用可能時間帯	（4～11月）7:00～22:00、（12～3月）8:00～21:00
課金方法	無料（ただし、駐車場の利用には、310円（普通自動車）必要）
事例の概要	<p>急速充電器は、駐車場1階の出口付近に設置されている。しかし、屋上にある駐車場入口には案内表示がないので、1階に設置されていることが分からない。</p> <p>駐車場の案内表示は、案内図（写真1）のとおり、3か所に設置。しかし、以下のとおり現状の案内表示では設置位置が分かりにくい。</p> <p>i）屋上の案内表示（写真1、①の位置、分岐路。現地の状況は写真2）は小さく、駐車場の奥に設置されているため出入口（写真3）から見えない。</p> <p>ii）屋上から「らせん状」に1階へ下りる通路には、案内表示なし（写真4）。急速充電器（写真1の③の位置）が1階に設置されていることが分からない。</p> <p>iii）1階の路面表示（写真1、②の位置）は、日光が反射して、見えない（写真5）。</p> <p>（写真1）駐車場案内図（駐車場の「現在地」に設置。下車しないと分からない）</p>

<p>なお、奥日光においては、急速充電器は、このみであり（他は、いずれも、充電に数時間を要する普通充電器）、電気自動車のドライバーには、「貴重な充電ポイント」となっている。</p>
<p>当 局 の 提 案</p>	<p>立体駐車場に急速充電器を設置する場合、利用者の利便性も配慮し、①入口がある階に設置することが適当、②入口と異なる階に設置する場合、迷うことなく到達できるよう、順次、見やすい案内表示を行う旨、手引書に明記すると有益</p>	
<p>利 用 者 の 声</p>	<p>急速充電器の利用は「無料」であり、「急速充電器利用簿」を本体に備え付け。その「自由意見」欄には、「場所が分かりづらかった」、「駐車場入口辺りに充電場所のお知らせを貼って下さい」など、設置場所に関する苦情や意見が多数書かれている。</p>	
<p>設置者の考え方</p>	<p>平成24年の急速充電器の設置当初の案内について、路面表示（写真1の②の箇所、現地の状況は写真4）のみ。</p> <p>「駐車場のどこに、急速充電器が設置されているか分かりづらい」との声があったため、1年後の平成25年に、案内表示を2か所追加（写真1の①及び③の箇所）。</p> <p>しかし、その後も「急速充電器利用簿」には、「設置場所が分かりづらい」との意見がみられる。案内板の設置や壁面、路面等の案内表示には予算を要し、直ちに対応することが困難。今後、検討したい。</p>	
<p>ガイドブック、手引書の内容</p>	<p><b>【ガイドブック】</b></p> <p>●充電設備設置場所について</p> <p>◇駐車場内に充電設備を設置する場合の注意点</p> <p>充電設備の位置を明確にする観点からは、充電設備の位置を示した案内標識を設置することが考えられます（44ページ）。</p> <p><b>【手引書】</b></p> <p>表示は、急速充電器までの距離を示した予告表示、設置施設への入口表示、設置場所における表示が主であり、設置場所まで順番に誘導していく表示が望ましい（6.4のf）。</p>

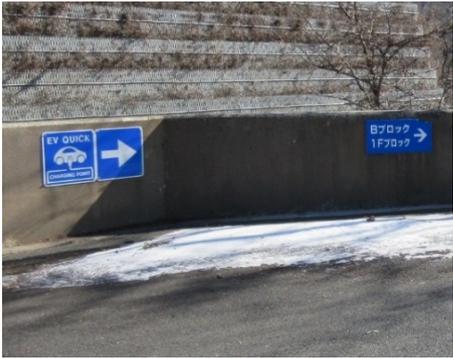
<p>（写真2）急速充電器の案内表示（①）</p>

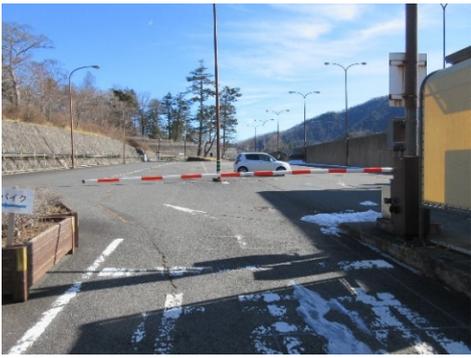
<p>（写真3）屋上の駐車場出入口</p>

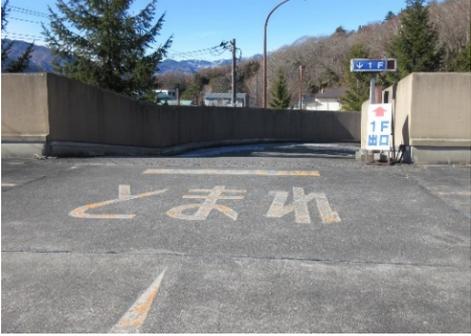
<p>(写真4) 屋上から1階へ下りる通路</p>

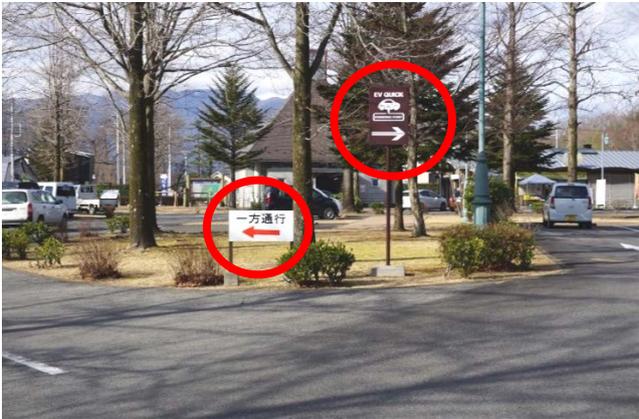
設置場所	栃木県内（地方公共団体が設置）
出力	30kW
利用開始時期	平成27年6月
年間利用回数	27年度17回→28年度36回→29年度33回
利用可能時間帯	(3/1～10/31) 9:00～17:30、(11/1～2/28) 9:00～16:30
課金方法	500円（コイン課金機、百円又は五百円硬貨のみ）（平成27年6月から有料）
事例の概要	<p>公道から、急速充電器が設置されている駐車場へ入って行くと、進路の分岐点がある。「一方通行」の案内板と「急速充電器」の案内板が離れた上下に設置されているものの、進行方向を示す「矢印」が「正反対」となっており、利用者を迷わせる（写真）。</p> <p>(写真) 正反対の方向を指し示す案内板。どちらに進むか迷う</p>

当局の提案	<p>駐車場内の通路に分岐点がある場合、利用者の利便性に配慮し、迷うことなく急速充電器の設置場所に到達できるよう、分かりやすい案内表示を行う旨、手引書に記載すると有益</p>
設置者の考え方	<p>急速充電器の案内看板が設置された経緯等は不明。特に、「分かりにくい」等の苦</p>

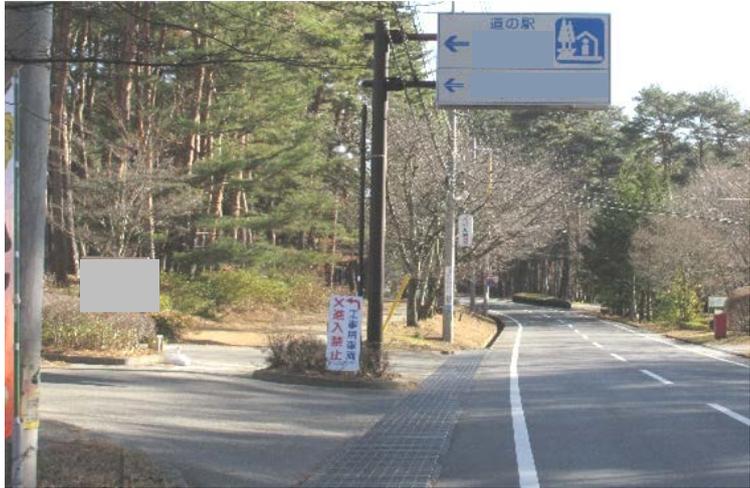
設置場所	山梨県内（地方公共団体が設置）
出力	44kW
利用開始時期	平成 25 年 4 月
年間利用回数	25 年度 662 回→ 26 年度 1,193 回→ 27 年度 971 回→ 28 年度 840 回→ 29 年度 881 回
利用可能時間帯	9:00～17:00（平日、土・日・祝祭日）、 第 1 木曜日（6 月）、第 2 月・火・水曜日（2 月） 休み
課金方法	無料（常時、コネクタを施錠。利用の際、近隣施設の管理者に申し出て開錠）
事例の概要	<p>公道に面した施設の入口に、急速充電器の設置を示す案内板等がなく、設置されていることが分からない（写真 1）。また、施設内の通路の分岐点にも、急速充電器の設置場所へ誘導する案内表示がなく、設置場所が分かりにくい（写真 2）。</p> <p>（写真 1）施設入口に、急速充電器の案内表示なし</p>

当局の提案	<p>駐車場内の通路に分岐点がある場合、利用者の利便性に配慮し、迷うことなく急速充電器の設置場所に到達できるよう、分かりやすい案内表示を行う旨、手引書に記載すると有益</p>

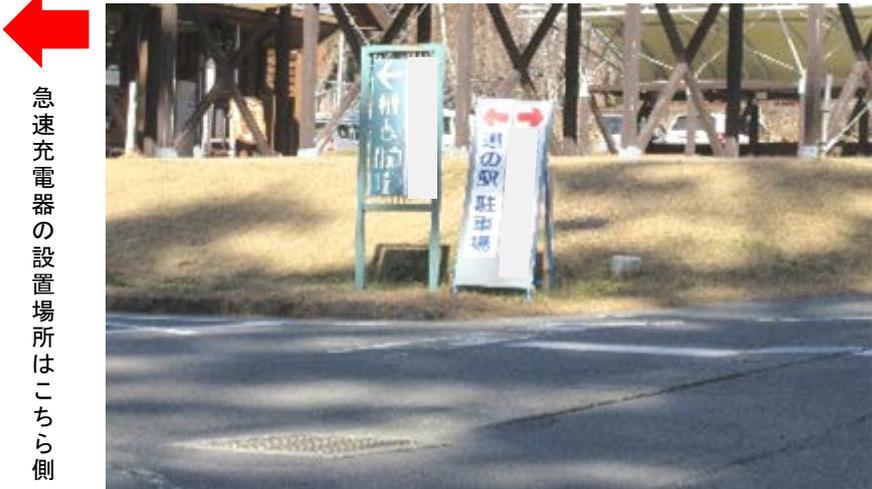
<p>（写真 2）施設内の分岐点にも案内表示なし。充電器は、右か、左か？</p>

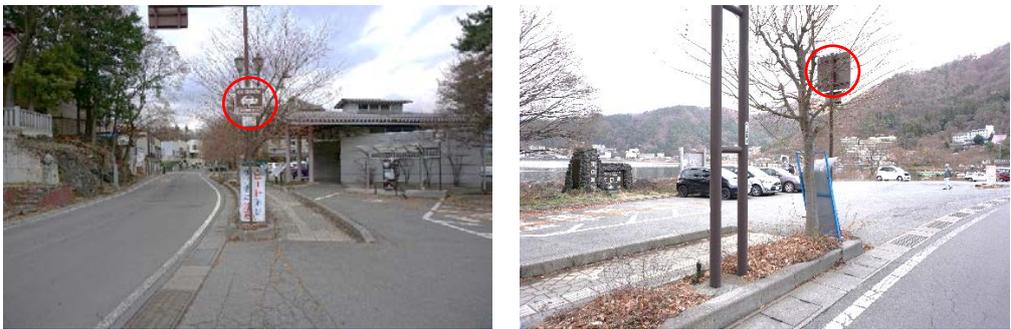
設置場所	山梨県内（地方公共団体が設置）
出力	42kW
利用開始時期	平成27年6月
年間利用回数	27年度453回→ 28年度740回→ 29年度939回
利用可能時間帯	24時間年中無休
課金方法	NCS方式（平成27年6月から有料）
事例の概要	<p>県道に面する施設入口に、急速充電器の案内板を設置。しかし、案内板は、県道に対し垂直で、片面表示のみ（甲府方面からのみ確認可能）。このため、反対方向から走行してくると、表示がないので、急速充電器があることが分からない。</p> <p>甲府方面からのみ確認できる案内板      反対方向から走行すると、表示なし</p>

当局の検討	<p>補助金の「申請の手引」（2018年4月）では、「表示は車道の上下線から視認できるよう、公道に対し、①案内板が両面の場合は垂直、②案内板が片面の場合は平行に設置すること」とされている（Ⅱ.3-1.の表の(2)）。②に基づき、片面表示の案内板を公道に対し、平行に設置すると、i)一定の速度で走行中の車内から、案内板を視認する間に（「脇見運転」の状態）、通過してしまうか、ii)見逃してしまうおそれがある。</p> <p>「安全運転」を優先させるなら、「選択」式とせず、上記①（公道に対し、垂直で、両面表示）の方式によることが、適当でないか。</p>
当局の提案	<p>急速充電器の設置場所の入口など公道に案内板を設置する場合、利用者の利便に配慮し、公道の上下線どちらから走行しても明確に視認できるよう、原則として、①公道に対して垂直に、②両面表示で、設置することとする。</p>

<p>ただし、現地の特殊性等から、片面表示の案内板を公道に対して平行でしか設置できない場合、公道の上下線どちらから走行しても、安全運転で視認できるよう、i) 充電器の設置場所の入口から離れた箇所に、ii) それぞれ、公道に対して垂直に、片面表示で急速充電器の設置が分かるよう、案内板を設置することとする（上下線それぞれに、「垂直」で各1枚、公道からの出入口には「平行」で1枚、計3枚の片面表示の案内板を設置）。なお、公道に案内板を設置する場合、道路管理者の許可が必要となる。</p> <p>以上について、①申請の手引きの改正に併せて検討し、②手引書にも、公道に対する案内板や表示面の方向について、写真も活用して記載すると、有益</p>
設置者の考え方	<p>案内板の設置に当たり、現在の位置で、公道に対し垂直とした場合、樹木にさえぎられ、甲府方面からしか視認できないが、同方面からの交通量が多かったため、このような形で設置した。今後、交通量や視認性を十分に勘察し、検討する。</p> <p>なお、樹木の生い茂る季節には枝の剪定を行い、常時、案内板が見える状態を維持している。</p>
申請の手引き、ガイドブック、手引書の内容	<p><b>【申請の手引き】</b></p> <p>車道の上下線から視認できるよう、公道に対し、①案内板が両面の場合は垂直、②案内板が片面の場合は平行に設置すること（Ⅱ.3-1の表の(2)）。</p> <p><b>【ガイドブック】</b></p> <p>●充電設備設置場所について</p> <p>◇駐車場内に充電設備を設置する場合の注意点</p> <p>充電器の位置を明確にする観点からは、充電器の位置を示した案内標識を設置することが考えられます（44ページ）。</p> <p><b>【手引書】</b></p> <p>表示は、急速充電器までの距離を示した予告表示、設置施設への入口表示、設置場所における表示が主であり、設置場所まで順番に誘導していく表示が望ましい。なお、道路上に予告表示等を設置する場合には、行政との調整が必要となる（6.4のf）。</p>

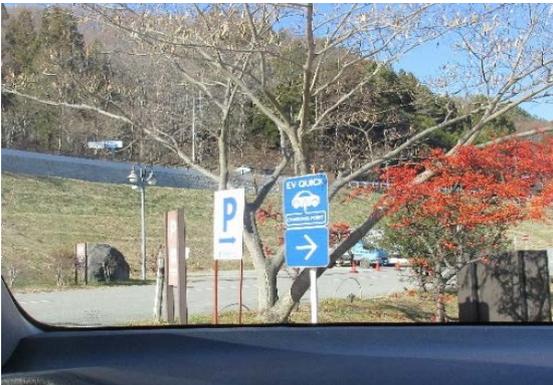
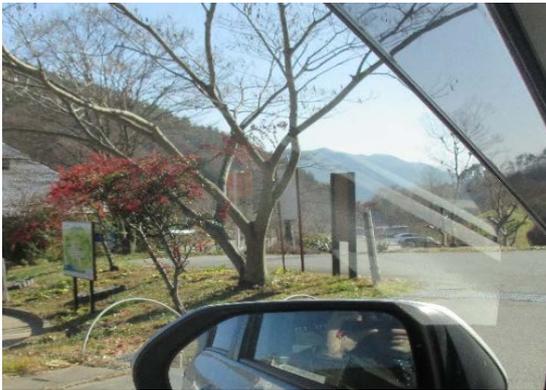
設置場所	山梨県内（地方公共団体が設置）
出力	44kW
利用開始時期	平成27年4月
年間利用回数	27年度453回→ 28年度544回→ 29年度617回
利用可能時間帯	平日、土、日曜、祝祭日9:00～16:30。 定休日：火曜日（1～2月）、年末年始（12/31～1/1）
課金方法	無料（利用の都度、施設管理者に依頼し、コネクタを開錠（施錠が常態））
事例の概要	<p>設置施設への入口表示が設置。しかし、公道に対し「垂直」で、片面のみの表示。このため、甲府方面からは確認できるものの（写真1）、「反対方向」となる長野方面からは、急速充電器の案内が見えず、設置されているのか分からない（写真2）。</p> <p>（写真1）甲府方面から見た場合（急速充電器のマークが明らか）</p>

<p>（写真2）長野方面から見た場合（急速充電器のマーク見えず）</p>

<p>当 局 の 提 案</p>	<p>急速充電器の設置場所の入口など公道に案内板を設置する場合、利用者の利便に配慮し、公道の上下線どちらから走行しても明確に視認できるよう、原則として、①公道に対して垂直に、②両面表示で、設置することとする。</p> <p>ただし、現地の特殊性等から、片面表示の案内板を公道に対して平行でしか設置できない場合、公道の上下線どちらから走行しても、安全運転で視認できるよう、i) 充電器の設置場所の入口から離れた箇所に、ii) それぞれ、公道に対して垂直に、片面表示で急速充電器の設置が分かるよう、案内板を設置することとする（上下線それぞれに、「垂直」で各1枚、公道からの出入口には「平行」で1枚、計3枚の片面表示の案内板を設置）。なお、公道に案内板を設置する場合、道路管理者の許可が必要となる。</p> <p>以上について、①申請の手引きの改正に併せて検討し、②手引書にも、公道に対する案内板や表示面の方向について、写真も活用して記載すると、有益</p>
<p>設置者の考え方</p>	<p>駐車場への案内板（写真1左側、白地に「P」の表示）を設置した当時、長野方面からの公道がなく、甲府方面からのみ表示で十分であった。</p> <p>しかし、急速充電器に併せて設置した案内板（写真2右側、青地の看板）についても、同じように並べて、片面表示のものとした。今後、長野方面からの利用者にも分かるよう、案内板を設置する方向で検討したい。</p>
<p>申請の手引き、ガイドブック、手引書の内容</p>	<p><b>【申請の手引き】</b></p> <p>車道の上下線から視認できるよう、公道に対し、①案内板が両面の場合は垂直、②案内板が片面の場合は平行に設置すること（Ⅱ.3-1の表の(2)）。</p> <p><b>【ガイドブック】</b></p> <p>●充電設備設置場所について</p> <p>◇駐車場内に充電設備を設置する場合の注意点</p> <p>充電器の位置を明確にする観点からは、充電器の位置を示した案内標識を設置することが考えられます（44ページ）。</p> <p><b>【手引書】</b></p> <p>表示は、急速充電器までの距離を示した予告表示、設置施設への入口表示、設置場所における表示が主であり、設置場所まで順番に誘導していく表示が望ましい。なお、道路上に予告表示等を設置する場合には、行政との調整が必要となる（6.4のf）。</p>

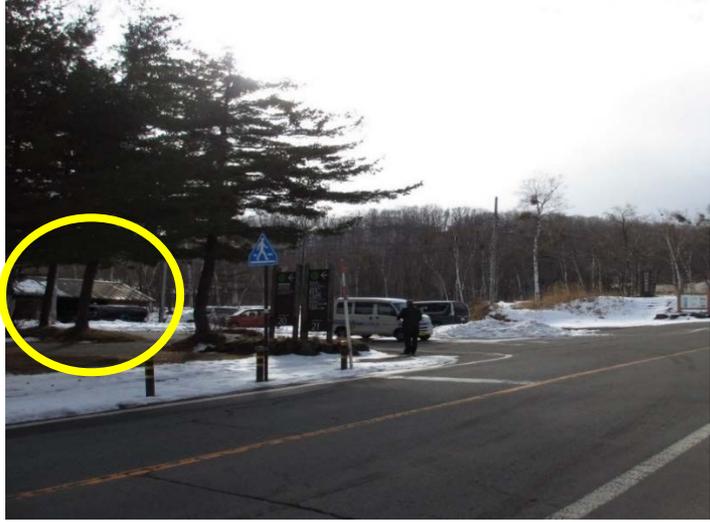
設置場所	長野県内（地方公共団体が設置）
出力	50kW
利用開始時期	平成23年2月10日
年間利用回数	不明
利用可能時間帯	24時間
課金方法	無料
事例の概要	<p>急速充電器の設置場所は、国立公園内にある。県道からは、奥まった離れた位置関係になる（写真1）。しかし、設置場所の出入口には案内板等もなく、環境に配慮した鉄骨造の小屋の中に設置されており、県道を走行しながらでは、急速充電器を見つげにくい。</p> <p>（写真1）急速充電器は県道から離れた建物内に設置（黄色囲みの建物内）</p>

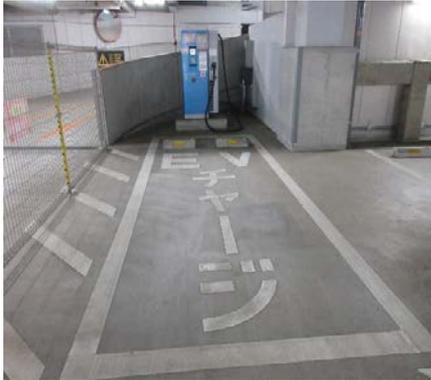
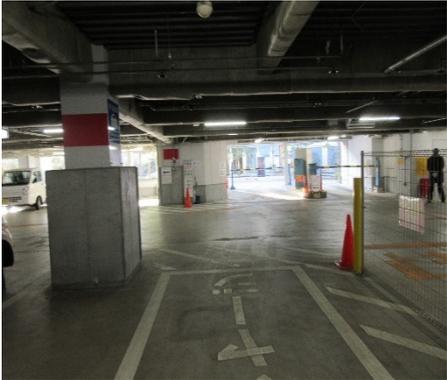
設置場所	埼玉県内（地方公共団体が設置）
出力	50kW
利用開始時期	平成24年4月1日
年間利用回数	27年度：不明→ 28年度121回→ 29年度149回 (注)平成28年3月1日の有料化前の利用回数は不明
利用可能時間帯	土日祝、平日8:00～21:00
課金方法	カード課金機を使用しての課金（平成28年3月1日から有料化）
事例の概要	<p>急速充電器について、市町村庁舎や図書館等が入居した公益複合施設の駐車場、1階入場ゲートを通過し、斜め右に進んだすぐの場所に設置されている。</p> <p>充電ケーブルの長さは、4.0mである。これについて、設置者である市町村担当者は、「公用車のMINICAB-MiEV（給電口：車両左側中央付近）が後向きに駐車した場合、ケーブルが届かない場合がある」と説明（写真1）。ケーブルが電気自動車の給電口に届かない場合、方向転換するため、「切り返し」を何度か行う必要がある。しかし、後方にコンクリートの大きな柱（写真2）があり、視界がさえぎられるため、駐車場内を走行する他の自動車の動きが見えにくく、切り返しを注意深く行う必要がある。</p> <p>(写真1) 急速充電器と駐車区画                      (写真2) 駐車区画の右後方に大きな柱</p>

<p>同充電器の設置前に策定、公開された手引書（平成22年12月）には、「電気自動車の急速充電コネクタ挿入位置（充電口）が異なっていることから、駐車スペースと急速充電器の設置位置は施工前に十分に検討する必要がある」とされている（3.6(2)）。上記のとおり、車種によって不便な現状を見る限り、設置者や施工事業者は、当時、手引書を十分活用できていなかったのではないかとみられる。</p>
当局の提案	手引書では、充電器の設置に当たっての注意事項等について、関係する写真や図示も豊富に盛り込まれており、分かりやすく記載されている。記載内容に沿って検討し、充電器を設置すれば、利用者の利便性の向上にも結び付く。急速充電器の設置に当たり、設置者、施工事業者等が手引書を活用するよう、より一層周知すると有益

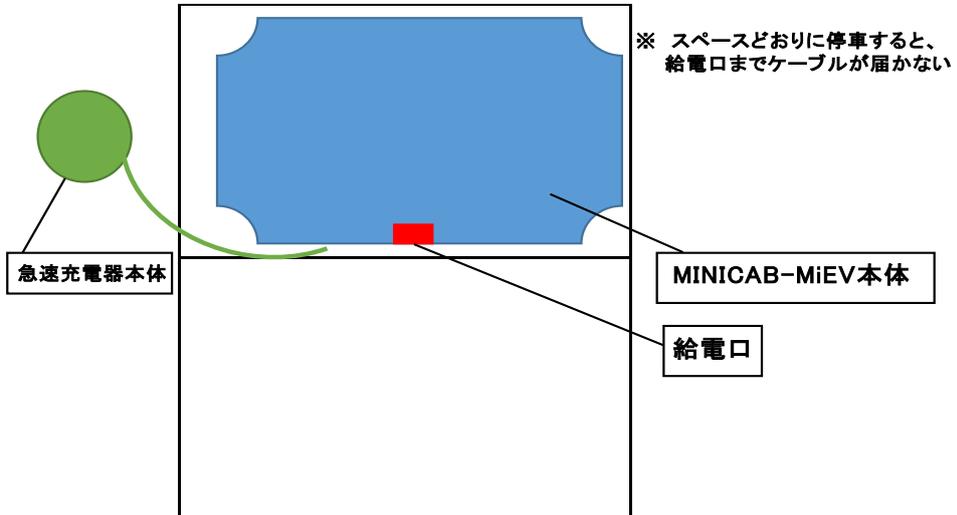
設置場所	山梨県内（地方公共団体が設置）
出力	44kW、2台
利用開始時期	平成26年11月26日
年間利用回数	26年度150回→ 27年度463回→ 28年度488回→ 29年度648回
利用可能時間帯	9:00～18:00（火曜・年末年始は利用不可）
課金方法	無料
事例の概要	<p>三菱MINICAB-MiEV（給電口：車両左側中央付近）の場合、駐車スペースに合わせた形での駐車では充電ケーブルが届かない（長さ3.8m、急速充電器本体から車止めまで1.5m）。円滑に充電するには、駐車スペースの設定と異なり、「縦列駐車」（充電器本体と平行）</p> <p>（図1）誘導のとおり、急速充電器に向いて停車した場合（充電ケーブルの長さが不足）</p>

<p>※ スペースどおりに停車すると、給電口までケーブルが届かない</p> <p>急速充電器本体</p> <p>MINICAB-MiEV本体</p> <p>給電口</p> <p>（図2）充電できるよう、横向きに停車（駐車スペースを2台分占有の形）</p>

手引書では、充電器の設置に当たっての注意事項等について、関係する写真や図示も豊富に盛り込まれており、分かりやすく記載されている。記載内容に沿って検討し、充電器を設置すれば、利用者の利便性の向上にも結び付く。急速充電器の設置に当たり、設置者、施工業者等が手引書を活用するよう、より一層周知すると有益

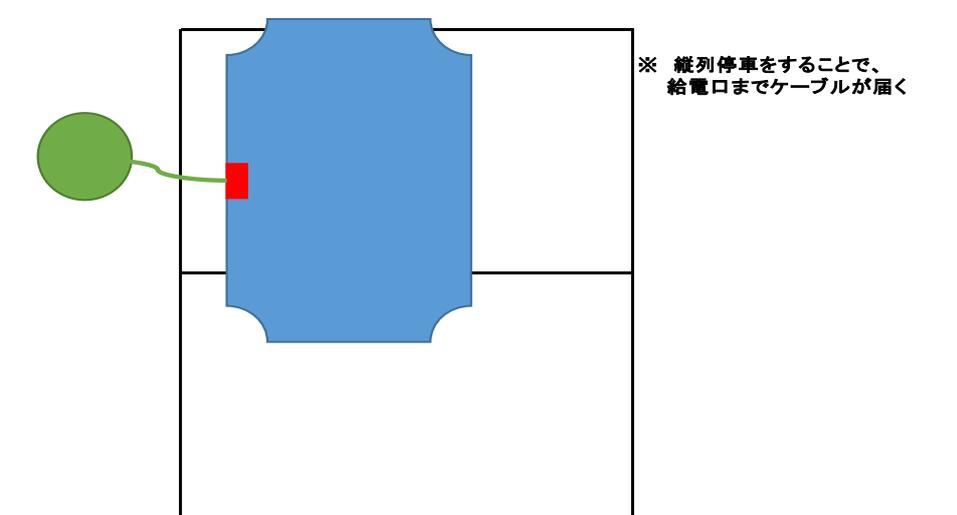
<p>※ 縦列停車をすることで、給電口までケーブルが届く</p>

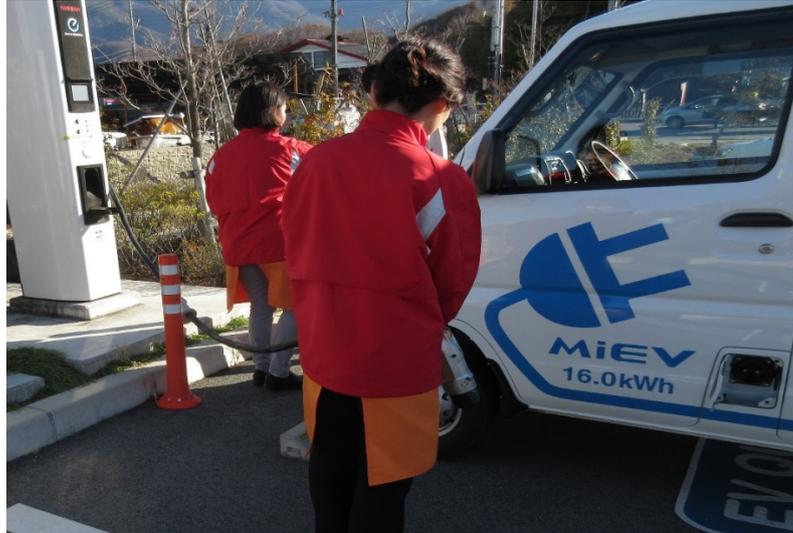
(写真1) MINICAB-MiEV の充電のため、誘導に沿って停車。充電ケーブルが届かず

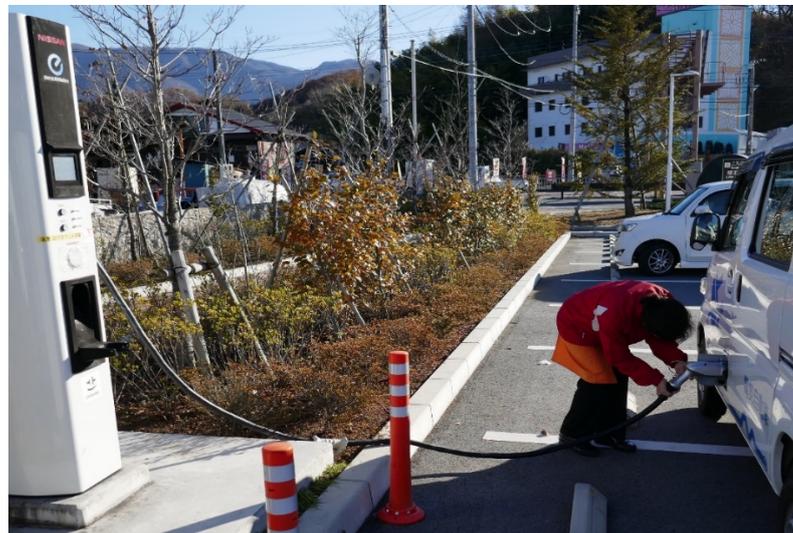
(写真2) 停車の「枠線」と異なり、横向きに停車。充電ケーブルが届いた

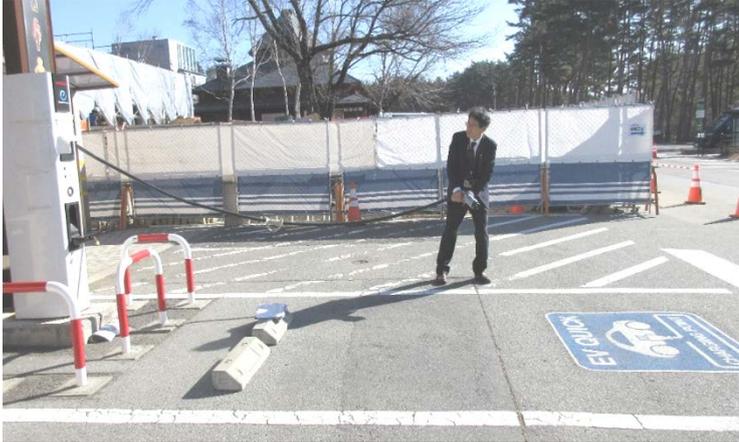
設置場所	山梨県内（地方公共団体が設置）
出力	44kW
利用開始時期	平成25年4月
年間利用回数	25年度662回→26年度1,193回→27年度971回→28年度840回→29年度881回
利用可能時間帯	9:00～17:00（平日、土・日・祝祭日） 第1木曜日（6月）、第2月・火・水曜日（2月）休み
課金方法	無料（常時、コネクタを施錠。利用の際、近隣施設の管理者に申し出て開錠）
事例の概要	<p>充電ケーブルの長さは3.8m。車種（MINICAB-MiEV等）により、電気自動車の充電口まで届かない。「車止め」も設けられていることから、「長さが不足する」ことがあり得る（写真）。</p> <p>（写真）充電ケーブルを引き出した状態。車両の後方右や左に充電口のある車種の場合、区画どおりに駐車すると、長さが不足するおそれ</p>

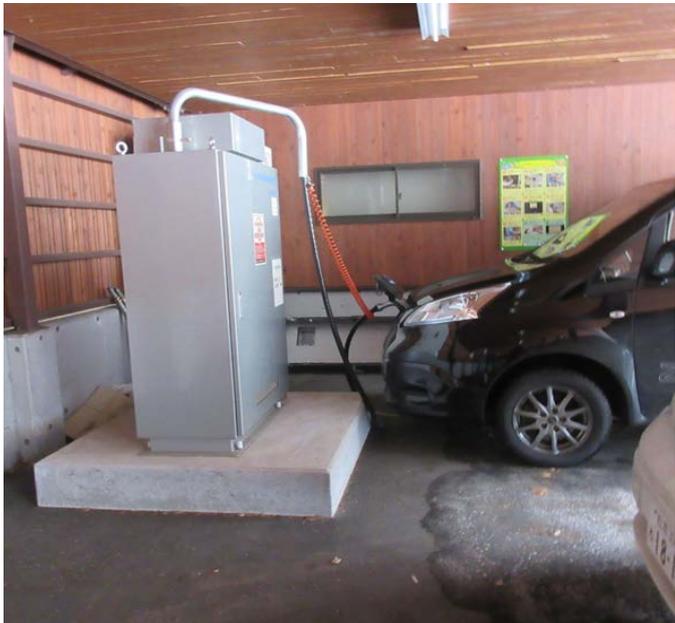
設 置 場 所	長野県内（地方公共団体が設置）
出 力	50kW
利用開始時期	平成23年2月10日
年間利用回数	不明
利用可能時間帯	24時間
課 金 方 法	無料
事 例 の 概 要	<p>急速充電器の設置場所（専用の建物内に収納）には、本体への衝突防止のための「車止め」等が設置されていない（写真）。</p> <p>急速充電器設備の位置、構造及び管理の基準として、当該地域に適用される火災予防条例（平成11年条例第34号）では、「自動車等の衝突を防止する措置を講ずること」（第11条の2第1項第11号）とされている。ただし、同条例の附則により、経過措置として、「この条例の施行の際現に設置され、又は設置工事がされている急速充電設備のうち、改正後の」「条例第11条の2の規定に適合しないものについては、当該規定は、適用しない」（附則2項）とされている（平成24年12月1日施行）。</p> <p>火災予防条例について、総務省消防庁が例を示し、各消防本部が策定していることから、他地域においても同様の規定振り。平成24年11月30日以前に設置済みの急速充電器について、一律に「自動車等の衝突を防止する措置を講ずる」必要がないとの考えに至る可能性がある。</p> <p style="text-align: center;">（写真）車止めが設置されておらず、充電器に衝突するおそれ</p>

当 局 の 提 案	平成24年11月30日以前に設置され、又は設置工事がされていた急速充電器についても、利用者の安全確保の観点から、火災予防条例の規定に留意して措置を講じる旨、手引書に記載すると有益
設置者の考え方	改正後の火災予防条例の適用がない急速充電器であっても、電気自動車等の衝突防止の措置を講じる必要はあると考える。今後、車止めの設置などの措置について検討したい。
ガイドブック、	【手引書】

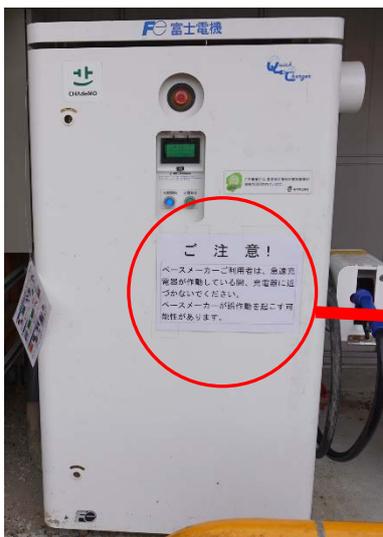
設 置 場 所	栃木県内（地方公共団体が設置）
出 力	50kW
利用開始時期	平成24年2月
年間利用回数	24年度70回→ 25年度105回→ 26年度74回→ 27年度41回→ 28年度47回 → 29年度26回
利用可能時間帯	平日、土・日・祝祭日 9:00～17:00
課 金 方 法	540円（平成26年4月から有料） （農産物直売所又は案内所で申込み、現金を支払う。なお、利用時間は9:00～17:00、 受付時間は9:00～16:30。）
事 例 の 概 要	<p>充電器本体正面に、離れた所からでも見えるよう、大きな文字で「ご注意!ペースメーカーご利用者は、急速充電器が作動している間、充電器に近づかないでください。ペースメーカーが誤作動を起こす可能性があります」と独自の張り紙を掲示している（写真1）。</p> <p>通例、所定のステッカーにより注意喚起しているものの、ステッカーそのものが小さく、かなり近寄らないと、何が書いてあるか、内容が分からないものが多い。しかし、そこまで接近させたのでは、本来の「急速充電器には近づかないでください」との意図と矛盾してしまう（写真2）。</p> <p>なお、急速充電器メーカーによると、「CHAdeMO 協議会を通じ、ペースメーカー等への影響に係る使用上の注意について承知しており、注意喚起ラベルを貼付している。ただし、ペースメーカーに影響が生じた事例は聞いていない。充電器メーカーでも、電磁波がペースメーカーにどこまで影響を与えるのか、よく分かっていない」とのこと。</p> <p>（写真1）充電器本体に張り紙。大きな文字であり、離れていても読み取れる。</p>

事故の実例が聞かれない段階で、急速充電器から離れた地点でも、「近づかないでください」というメッセージが明確に伝わるよう、注意喚起の独自例も写真で紹介しながら、手引書の記載内容を充実すると有益

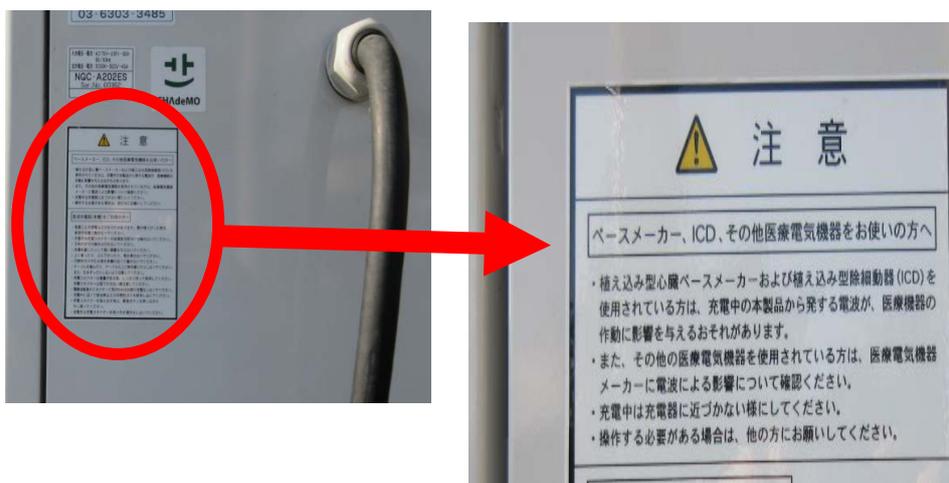
(写真2) 通例の注意喚起ステッカー

ステッカーが「小さい」ので、近寄らないと、何かが書いてあるか、分からない。

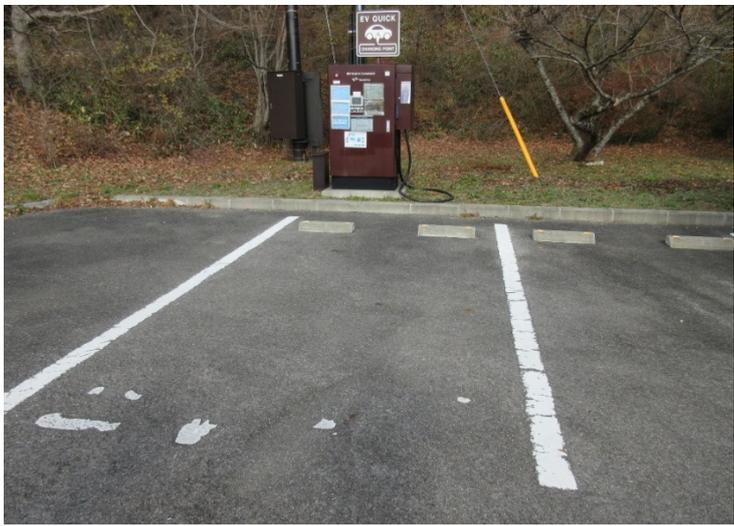
設置場所	栃木県内（地方公共団体が設置）
出力	40kW
利用開始時期	平成24年9月
年間利用回数	24年度40回→25年度76回→26年度89回→27年度139回→28年度182回→29年度145回
利用可能時間帯	平日、土日、祝祭日（8:30～17:00）、12月～3月 <u>冬季（12～3月）は雪のため閉鎖。</u> 水曜定休（水曜が祝日の場合は翌日。ただし5・8・10月は無休）、受付で利用簿記入
課金方法	無料（500円程度の募金（自然保護活動等に利用）の案内）
事例の概要	<p>降雪や路面の凍結によりはがれかけた、急速充電器の「路面表示」上を車両が行き来する結果、その大半が消失し、表示の意味をなさない。本来、充電スペースとされている箇所に、一般車両が駐車してしまい、電気自動車が充電できないおそれがある。</p> <p>（写真）路面表示の大半が消失し、充電スペースと分からない</p>

<p>（注）正面に、急速充電器本体、その上に、充電器の表示あり。しかし、充電車両がいなければ、一般車両が駐車してしまうおそれ。</p>
当局の提案	降雪地域などの特性により、路面表示「EV専用」が適さない又は効率的でない場合、補助看板やロードコーン（円錐形の保安器具。通称「コーン」）の設置など、これに代わる方法も手引書で紹介すると、充電専用駐車スペースであることが明確になり、有益
設置者の考え方	降雪のため傷んだ路面表示に車両が乗ることにより、電気自動車専用のペインティング「EV専用」が剥がれていても、①充電専用駐車スペースの先に急速充電器本体が見える、②急速充電器本体の上部に急速充電器の表示（マーク）があり、駐車区画が電気自動車の専用駐車場と分かる。再塗装等を行う考えはない。
ハンドブック、手引書の内容	<p><b>【手引書】</b></p> <p>表示は、急速充電器までの距離を示した予告表示、設置施設への入口表示、設置場所における表示が主であり、設置場所まで順番に誘導していく表示が望ましい（6.4のf）</p>

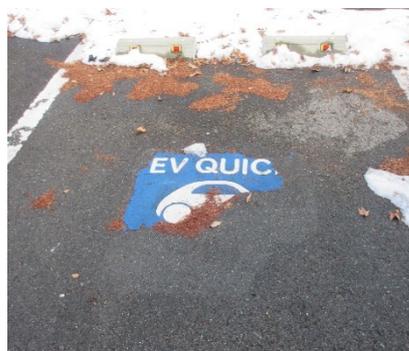
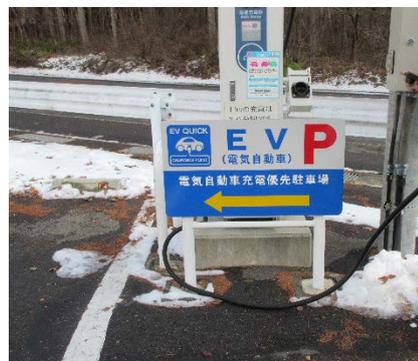
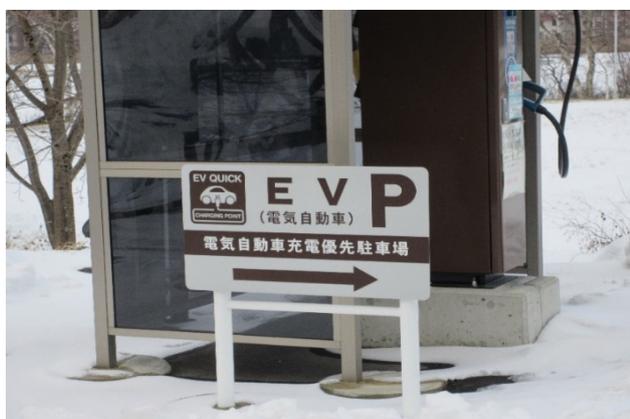
設置場所	長野県内（地方公共団体が設置）
出力	いずれも 20kW
利用開始時期	いずれも平成 27 年 2 月 6 日
年間利用回数	<p>（急速充電器 No. 1）</p> <p>平成 26 年度 75 回→ 27 年度 177 回→ 28 年度 263 回→ 29 年度 450 回</p> <p>（急速充電器 No. 2）</p> <p>平成 26 年度 23 回→ 27 年度 114 回→ 28 年度 186 回→ 29 年度 327 回</p> <p>（急速充電器 No. 3）</p> <p>平成 26 年度 26 回→ 27 年度 228 回→ 28 年度 262 回→ 29 年度 384 回</p>
利用可能時間帯	24 時間
課金方法	3 基とも、カード課金機を使用しての課金（3 基とも平成 27 年 4 月 20 日から有料）
事例の概要	<p>路面表示について、自動車が多数走行したり、除雪作業を繰り返すうちに、摩滅して消失したり（写真 1）、今後消失するおそれあり。設置者は、充電スペースであると分からなくなることを懸念し、平成 29 年 10 月、急速充電器の設置場所 3 か所に、鉄製パイプに取り付けた「補助表示」を設置。急速充電器 1 及び 2 の補助表示は青色を基調（写真 2）。急速充電器 3 の補助表示は、国定公園の区域内であることから、周囲になじむ茶色を基調（写真 3）</p> <p>（写真 1）路面表示が半分以上消失（急速充電器 No. 2）</p> <p>（写真 2）路面表示に代えて、鉄製パイプに補助表示を取り付け（同左）</p> <p>（写真 3）茶色を基調とした補助表示（急速充電器 No. 3）</p>
当局の提案	降雪地域などの特性により、路面表示「EV 専用」が適さない又は効率的でない場合、補助看板やロードコーン（円錐形の保安器具。通称「コーン」）の設置など、こ

れに代わる方法も手引書で紹介すると、充電専用駐車スペースであることが明確になり、有益
設置者の考え方	路面表示は、除雪作業や自動車の乗り上げにより削られやすい。補修しても、再度削り取られることが懸念され、補修を繰り返す必要があることから、効率的でない。鉄製パイプに補助表示を取り付ける方式とした。
ハンドブック、手引書の内容	<p><b>【手引書】</b></p> <p>急速充電器は、現在ガソリンスタンドや高速道路のPA・SA、大型商業施設、地方自治体庁舎などに設置されており、今後もパブリック充電のためのインフラとして設置が進められると予測される。不特定多数の方が利用できる環境に設置されることから、以下の点に留意して設置場所を選定する（6.1）。</p> <p>e. EV専用ペインティングを施し、EV専用として確保できる場所</p>

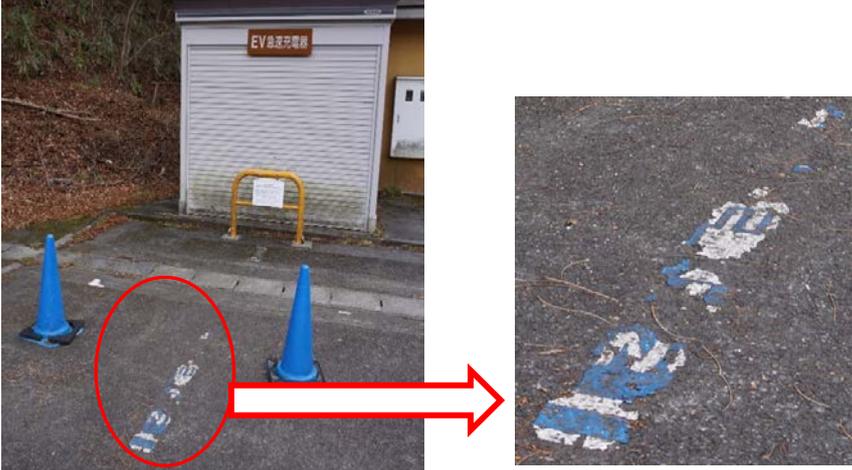
設置場所	栃木県内（地方公共団体が設置）
出力	50kW
利用開始時期	平成24年2月
年間利用回数	24年度70回→25年度105回→26年度74回→27年度41回→28年度47回→29年度26回
利用可能時間帯	平日、土・日・祝祭日9:00～17:00
課金方法	540円（平成26年4月から有料） （農産物直売所又は案内所で申込み、現金を支払う。なお、利用時間は9:00～17:00、受付時間は9:00～16:30。）
事例の概要	<p>充電スペースに、路面表示のペインティングの形跡があるものの、大半は除雪作業等により消失（写真1及び2）。青色のロードコーンを置き、電気自動車以外の一般車両の駐車を防止。なお、急速充電器を利用する場合、施設管理者に料金540円を支払い、格納小屋（写真1の正面）のシャッターを開け、コーンを移動してもらう。</p> <p>（写真1）路面表示の大半が消失                      （写真2）残存する路面表示の拡大</p>

当局の提案	降雪地域などの特性により、路面表示「EV専用」が適さない又は効率的でない場合、補助看板やロードコーン（円錐形の保安器具。通称「コーン」）の設置など、これに代わる方法も手引書で紹介すると、充電専用駐車スペースであることが明確になり、有益
設置者の考え方	施設管理者がコーンの設置、移動を行うことにより、一般車両との混乱なく運営
ハンドブック、手引書の内容	<p><b>【手引書】</b></p> <p>表示は、急速充電器までの距離を示した予告表示、設置施設への入口表示、設置場所における表示が主であり、設置場所まで順番に誘導していく表示が望ましい（6.4のf）</p>

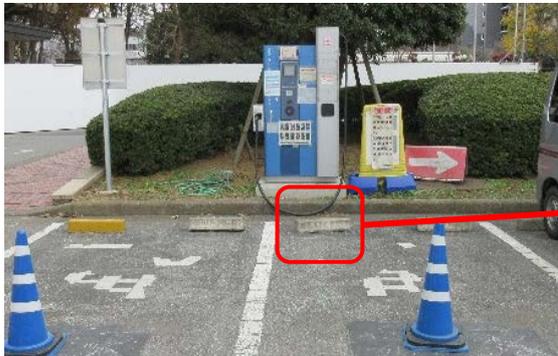
設置場所	埼玉県内（地方公共団体が設置）
出力	50kW
利用開始時期	平成23年3月4日
年間利用回数	24年度～27年度不明→ 28年度772回→ 29年270回
利用可能時間帯	月～金曜日 8:30～21:00、土日祝日 8:30～19:00
課金方法 (有料化時期)	・カード課金（NCS提携、料金は各カード会社による）。平成28年3月1日から有料 ※非会員は、スマホ等でQRコードを読み込み、クレジットカードを登録、備付けのICカードを使用し、クレジットカード払い（1回30分500円）
事例の概要	<p>充電場所の2駐車区画のうち1区画の「車止め」が一部固定されておらず、電気自動車が急速充電器に衝突するのを防止する機能を果たすことができない（写真1及び2）。</p> <p>(写真1) 「車止め」の一部に異常</p>

当局の提案	車止めについて、「急速充電器設置ユーザーによる日常点検（頻度＝1回/月程度）」の項目「外観」の「確認内容」に、加えると有益。「位置のずれ」などが見られた場合、必要な補修等を行うことが適当
設置者の考え方 (事例番号:管理⑤と同一の設置者)	<p>急速充電器の外観や操作説明シートの紛失等を職員が目視で確認する「巡視」については、人員体制も限られることから、全11か所を定期的に巡視することは困難な状況。設置場所への他の用務がある機会をとらえ、目視で確認する程度。</p> <p>車止めについて、現地確認の上、施設管理担当者に連絡し、対応を検討したい。</p>
ハンドブック、手引書の内容	<p><b>【手引書】</b></p> <p>車止めは、急速充電器に車両が衝突させず、充電器操作に支障を来さない距離を確保する位置に設置することが好ましい。（6.4のa.、<u>火災予防条例</u>）</p>

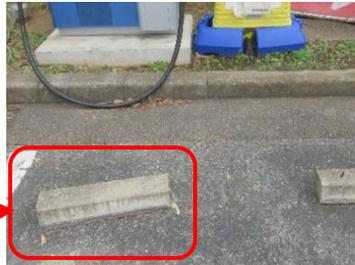
<p>(写真2) 固定されておらず</p>

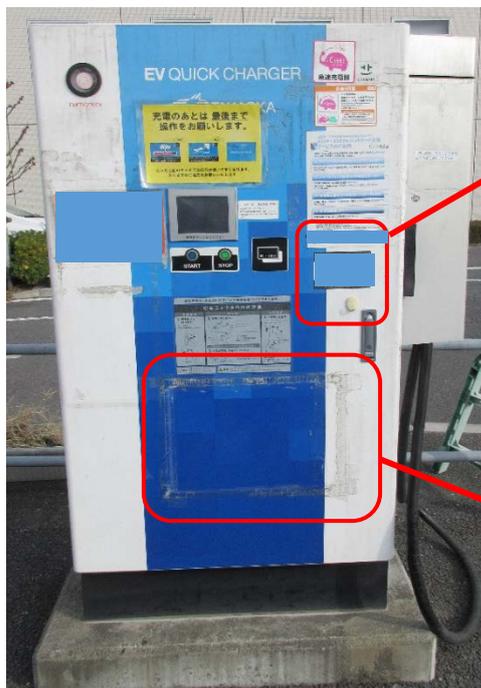
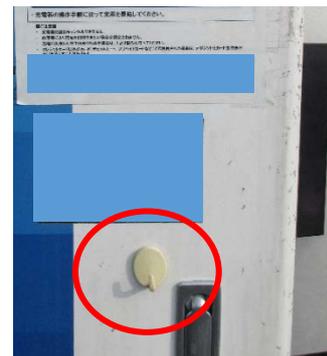
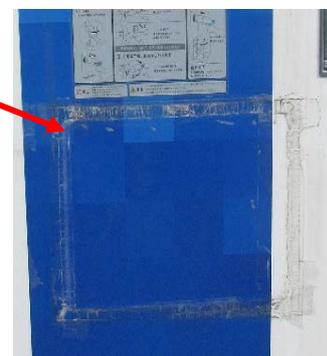
設置場所	埼玉県内（地方公共団体が設置）
出力	50kw
利用開始時期	平成 23 年 3 月 18 日
年間利用回数	24 年度～27 年度不明→ 28 年度 519 回→ 29 年 575 回
利用可能時間帯	月～金曜日 8:30～21:00、土日祝日 8:30～19:00
課金方法	・カード課金（NCS 提携、料金は各カード会社による）。平成 28 年 3 月 1 日から有料 ※非会員は、スマホ等で QR コードを読み込み、クレジットカードを登録、備付けの IC カードを使用し、クレジットカード払い（1 回 30 分 500 円）
事例の概要	<p>急速充電器本体正面に貼付された「NCS 会員が充電する場合」の写真付きの充電操作方法のシートが紛失。平成 28 年 3 月の有料化以降、ここで初めて利用する者にとって、スムーズに操作できない（写真 1 及び 3。なお、参考 1）。</p> <p>また、カード課金方式なので、非会員（ビジター）がクレジットカード決済で利用する場合、必要となる「認証 IC カード」も見当たらず（写真 1 及び 2。通常、写真 2 のフックに、つるされている。参考 2）。現状のままでは、非会員は、充電できない。</p> <p>（写真 1） 急速充電器本体正面</p> <p>（写真 2）ビジター向け認証 IC カードなし（赤の丸印のフック）</p> <p>（写真 3）貼付されていた操作説明ラベルが紛失</p>

<p>当 局 の 提 案</p>	<p>急速充電器のほとんどは、屋外駐車場等に設置される。設置後、風雨や直射日光等により、備え付けの操作説明シートがはがれたり、吹き飛ばされたり、その文字が部分消失したりなどする。</p> <p>電気自動車の運転手等が円滑に利用できるよう、日常的な点検を行ったり、庁舎管理業務の委託先の協力も得て、支障等を発見した際に連絡してもらうなどにより、適宜、補修等を行うことが適当。その旨、手引書に明記すると有益</p>
<p>設置者の考え方</p>	<p>急速充電器の外観や操作説明シートの紛失等を職員が目視で確認する「巡視」については、人員体制も限られることから、全11か所を定期的に巡視することは困難な状況。設置場所への他の用務がある機会をとらえ、目視で確認する程度。なお、平成29年度から、急速充電器メーカーの指定する事業者と保守契約を締結し、コールセンター、年次点検、故障時対応等の業務を委託した。</p> <p>充電操作方法説明シートの紛失について、現地確認の上、補修したい。</p> <p>認証カードについては、1月16日に実施された当局の現地調査を受け、扉内に入っていたため、所定の位置に吊した。</p>
<p>ハンドブック、手引書の内容</p>	<p><b>【手引書】</b></p> <p>充電コネクタメーカーごとに、操作方法が異なることもあり、充電の開始から終了までの操作説明が必要になる。急速充電器メーカーによりその表示も異なり、急速充電器の操作パネル（図7-1-1（略））への表示や、図7-1-2（略）にある急速充電器本体正面への掲示などがある（7.1）。</p>

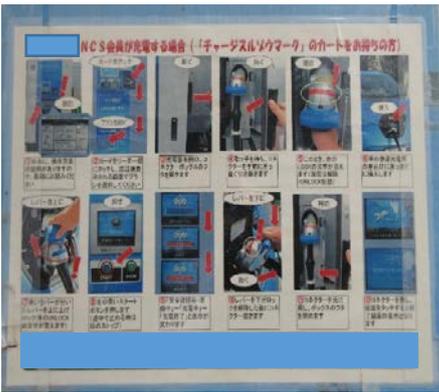
<p>(参考1) 他の庁舎の充電器に貼付されている充電操作説明シート</p>

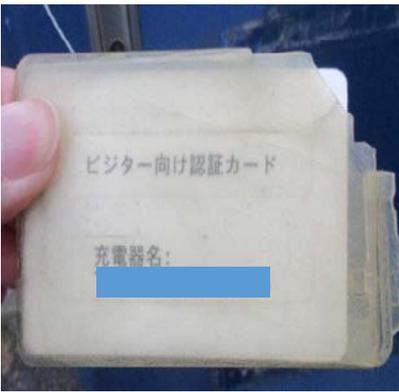
<p>(参考2) 他の庁舎の充電器に備え付けのビジター向け認証ICカード</p>

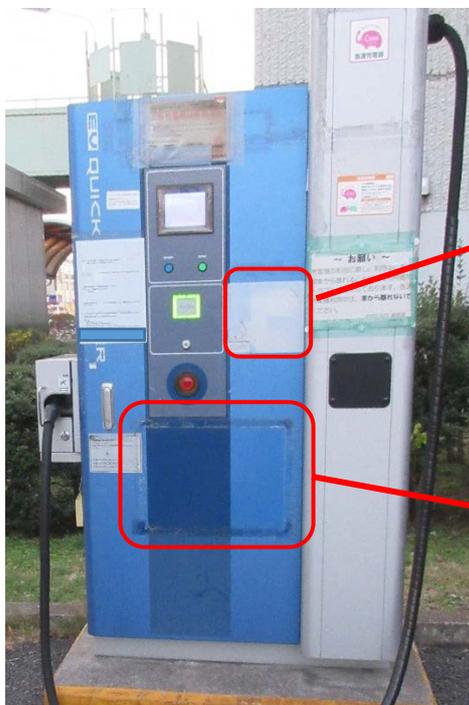
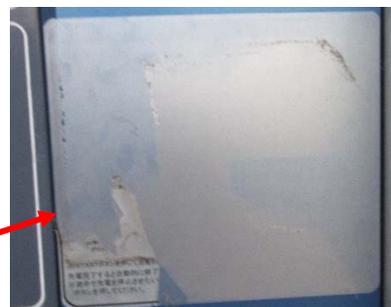
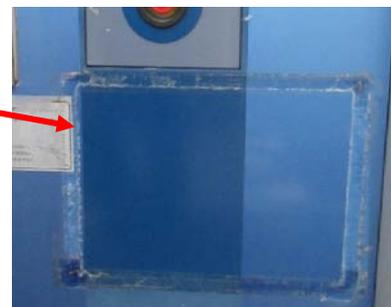
設置場所	埼玉県内（地方公共団体が設置）
出力	50kw
利用開始時期	平成23年3月4日
年間利用回数	24年度～27年度不明→ 28年度887回→ 29年859回
利用可能時間帯	月～金曜日 8:30～21:00、土日祝日 8:30～19:00
課金方法	・カード課金（NCS提携、料金は各カード会社による）。平成28年3月1日から有料 ※非会員は、スマホ等でQRコードを読み込み、クレジットカードを登録、備付けのICカードを使用し、クレジットカード払い（1回30分500円）
事例の概要	<p>次のとおり、初めてこの充電器を利用する電気自動車のドライバーにとって、円滑に操作できない状況にある（事例番号：管理-⑤と同一の設置者）。</p> <p>① 当初からあった充電コネクタの操作説明シートがはがれてしまい、操作内容が分からない（写真1及び2）。</p> <p>② 地方公共団体が貼付していた「NCS会員が充電する場合」の充電操作方法説明シートも紛失しており、同様に、操作内容が分からない（写真1、3及び「参考」）。</p> <p>③ 非会員（ビジター）向けのクレジットカード決済による充電操作方法説明シートの文字が一部消えており、判読が困難（写真4）</p> <p>④ 上記②シートには、本来、故障時等の問合せ先として、設置者の連絡先が記載。しかし、シートそのものが紛失。故障が発生しても、直ちに設置者に連絡できない。</p> <p>写真1 急速充電器本体（正面）</p> <p>写真2 当初からあった充電コネクタの説明シートがはがれ</p> <p>写真3 設置者が貼付した操作説明シートも紛失（はがれ）</p>

<p>(注) 非会員向け充電操作説明シートについては、1月21日時点では新しいものに貼り直しているとのことであった。</p>
<p>当局の提案</p>	<p>急速充電器のほとんどは、屋外駐車場等に設置される。設置後、風雨や直射日光等により、備え付けの操作説明シートがはがれたり、吹き飛ばされたり、その文字が部分消失したりなどする。</p> <p>電気自動車の運転手等が円滑に利用できるよう、日常的な点検を行ったり、庁舎管理業務の委託先の協力も得て、支障等を発見した際に連絡してもらうなどにより、適宜、補修等を行うことが適当。その旨、手引書に明記すると有益</p>
<p>設置者の考え方 (事例番号: 管理-⑤と同一の設置者)</p>	<p>急速充電器の外観や操作説明シートの紛失等を職員が目視で確認する「巡視」については、人員体制も限られることから、全11か所を定期的に巡視することは困難な状況。設置場所への他の用務がある機会をとらえ、目視で確認する程度。</p> <p>充電操作方法説明シートの紛失について、現地確認の上、補修したい。</p>
<p>ハンドブック、手引書の内容</p>	<p><b>【ガイドブック】</b></p> <p>●故障時の連絡先について</p> <p>充電設備の故障等の不具合が発生した場合に備えて、充電設備近くに連絡先を記載するなど、使用者が連絡を取ることができる措置を講じることが望まれます(50ページ)。</p> <p><b>【手引書】</b></p> <ul style="list-style-type: none"> <li>充電コネクタメーカーごとに、操作方法が異なることもあり、充電の開始から終了までの操作説明が必要になる。急速充電器メーカーによりその表示も異なり、急速充電器の操作パネル(図7-1-1(略))への表示や、図7-1-2(略)にある急速充電器本体正面への掲示などがある(7.1)。</li> </ul>

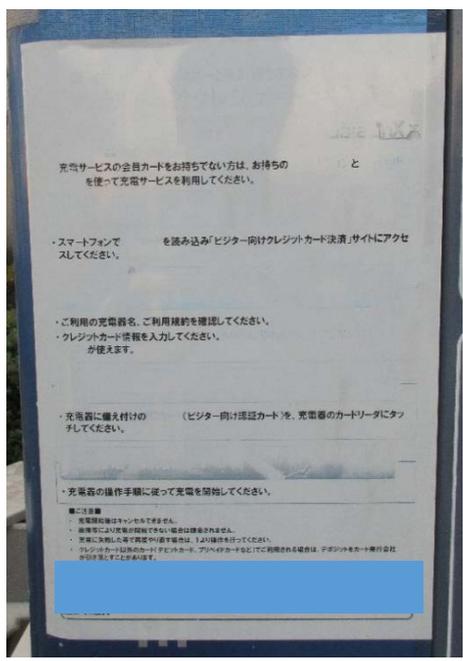
<p>(写真4) 非会員向け充電操作説明シートの文字がところどころ消失し、判読できない(意味不明)</p>

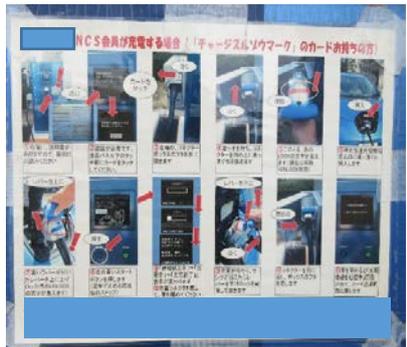
<p>(参考) 他の庁舎の充電器には「NCS 会員が充電する場合」の操作説明シートあり</p>

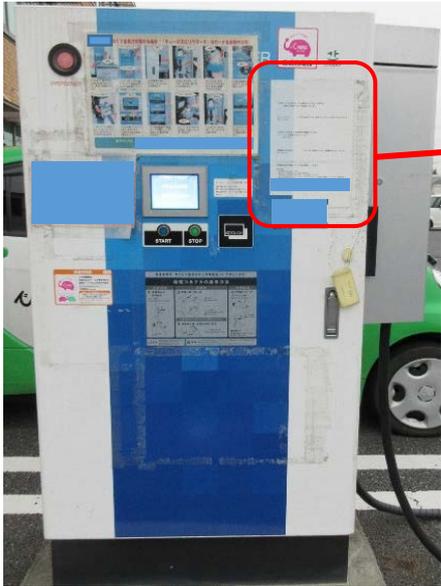
設置場所	埼玉県内（地方公共団体が設置）
出力	50kw
利用開始時期	平成 23 年 3 月 18 日
年間利用回数	24 年度～27 年度不明→ 28 年度 510 回→ 29 年 395 回
利用可能時間帯	月～金曜日 8:30～21:00、土日祝日 8:30～19:00
課金方法	・カード課金（NCS 提携、料金は各カード会社による）。平成 28 年 3 月 1 日から有料 ※非会員は、スマホ等で QR コードを読み込み、クレジットカードを登録、備付けの IC カードを使用し、クレジットカード払い（1 回 30 分 500 円）
事例の概要	<p>非会員（ビジター）向けのクレジットカード決済による充電操作方法説明シートの文字が一部消えており、判読が困難。初めてこの充電器を利用する電気自動車のドライバーにとって、円滑に操作できない（写真 1 及び 2）（事例番号：管理-⑤と同一の設置者）。</p> <p>写真 1 急速充電器本体（正面）</p>

当局の提案	<p>急速充電器のほとんどは、屋外駐車場等に設置される。設置後、風雨や直射日光等により、備え付けの操作説明シートがはがれたり、吹き飛ばされたり、その文字が部分消失したりなどする。</p> <p>電気自動車の運転手等が円滑に利用できるよう、日常的な点検を行ったり、庁舎管理業務の委託先の協力も得て、支障等を発見した際に連絡してもらうなどにより、適宜、補修等を行うことが適当。その旨、手引書に明記すると有益</p>
設置者の考え方 (事例番号:管理-⑤と同一の設置者)	<p>急速充電器の外観や操作説明シートの紛失等を職員が目視で確認する「巡視」については、人員体制も限られることから、全 11 か所を定期的に巡視することは困難な状況。設置場所への他の用務がある機会をとらえ、目視で確認する程度。なお、平成 29 年度から、急速充電器メーカーの指定する事業者と保守契約を締結し、コールセンター、年次点検、故障時対応等の業務を委託した。</p> <p>非会員向け充電操作説明シートについては、1 月 21 日時点では新しいものに貼り直している。</p>

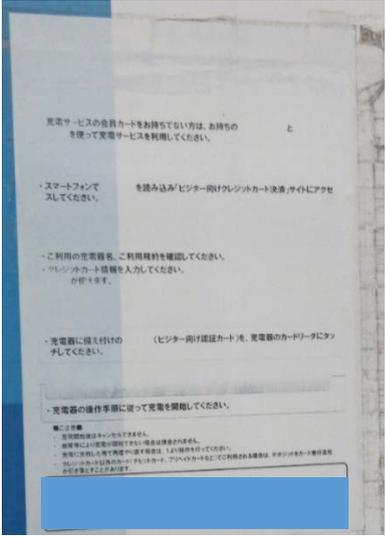
<p>写真 2 非会員向け操作説明シートの文字がところどころ消失し判読不可（意味不明）</p>

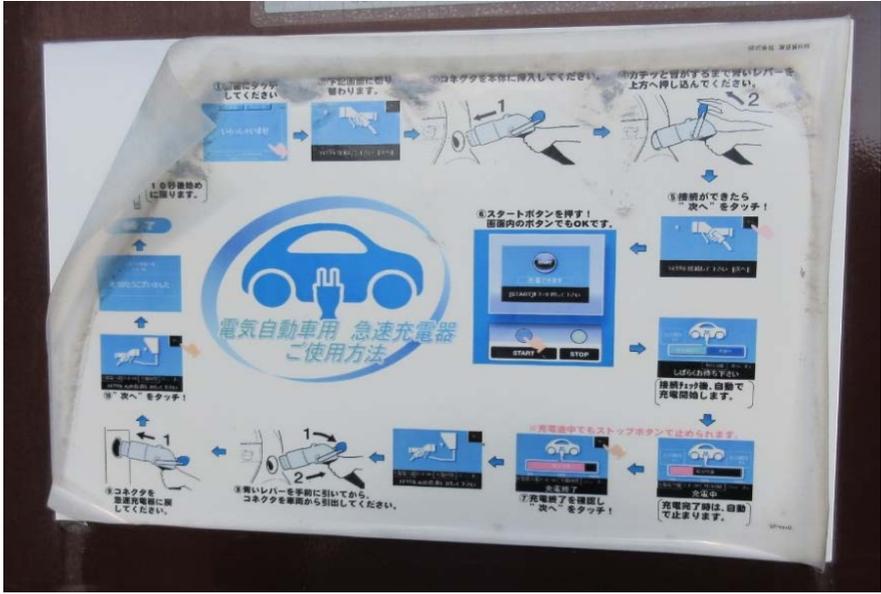
設置場所	栃木県内（地方公共団体が設置）
出力	40kW
利用開始時期	平成24年9月
年間利用回数	24年度40回→25年度76回→26年度89回→27年度139回→28年度182回→29年度145回
利用可能時間帯	平日、土日、祝祭日（8:30～17:00）、12月～3月 <u>冬季（12～3月）は雪のため閉鎖。</u> 水曜日定休（水曜が祝日の場合は翌日。ただし5・8・10月は無休）、受付で利用簿記入
課金方法	無料（500円程度の募金（自然保護活動等に利用）の案内）
事例の概要	<p>急速充電器本体に、操作方法を図示。しかし、一部がめくれ上がり、判読不能の部分あり。不慣れな利用者等には、分かりにくく、充電操作がスムーズにできず。</p> <p>写真 「電気自動車用急速充電器ご使用方法」のシートが一部めくれ上がり</p>

当局の提案	<p>急速充電器のほとんどは、屋外駐車場等に設置される。設置後、風雨や直射日光等により、備え付けの操作説明シートがはがれたり、吹き飛ばされたり、その文字が部分消失したりなどする。</p> <p>電気自動車の運転手等が円滑に利用できるよう、日常的な点検を行ったり、庁舎管理業務の委託先の協力も得て、支障等を発見した際に連絡してもらうなどにより、適宜、補修等を行うことが適当。その旨、手引書に明記すると有益</p>
設置者の考え方	<p>現地付近には、硫黄成分が多い源泉あり。温泉の影響により、急速充電器の掲示物が1年ほどではがれてしまう。年に一度、利用を再開する4月に掲示物を取り替える。この箇所についても、同様（当局の現地調査は、閉鎖となる12月直前の11月27日）</p>
ハンドブック、手引書の内容	<p><b>【手引書】</b></p> <p>充電コネクタメーカーごとに、操作方法が異なることもあり、充電の開始から終了までの操作説明が必要になる。急速充電器メーカーによりその表示も異なり、急速充電器の操作パネル（図7-1-1（略））への表示や、図7-1-2（略）にある急速充電器本体正面への掲示などがある（7.1）。</p>

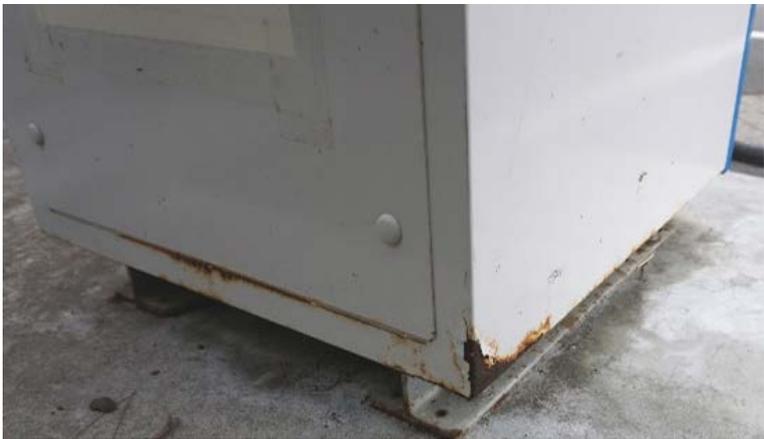
設 置 場 所	山梨県内（寄贈）
出 力	30kW
利用開始時期	平成 23 年 4 月
年間利用回数	28 年度 543 回→ 29 年度 548 回（無料であった 27 年度までの利用回数は不明）
利用可能時間帯	24 時間年中無休
課 金 方 法	NCS 方式（平成 28 年 4 月から有料）
事 例 の 概 要	<p>急速充電器の設置場所及び充電場所には屋根が設置され、本体には雨水等の侵入防止の措置。しかし、充電器本体裏側の最下部が腐食し錆（さび）が広がっており、一部、塗装の「浮き」も見受けられる。今後、更に進行すると、劣化して穴が生じ、本体内部に雨水や雪が入り込み、故障や事故の原因ともなりかねない。</p> <p>写真 1 本体裏側の最下部が腐食し錆が広がっている</p>

当 局 の 提 案	急速充電器本体下部の腐食について、進行の度合いを継続的に確認するため、「急速充電器設置ユーザーによる日常点検（頻度＝1 回/月程度）」の項目「外観」の「確認内容」に、「発錆」や「腐食の進行」など追加すると有益
設置者の考え方	急速充電器メーカー（寄贈者）と協議し、対応策を検討したい。
ハンドブック、手引書の内容	<p><b>【手引書】</b></p> <ul style="list-style-type: none"> <li>・ 高圧需要家におけるユーザーの日常点検（月 1 回程度実施）と電気主任技術者の</li> </ul>
