電気自動車用急速充電器の  
利便性の向上等に関する調査

結 果 報 告 書

— 事 例 集 —

総務省関東管区行政評価局

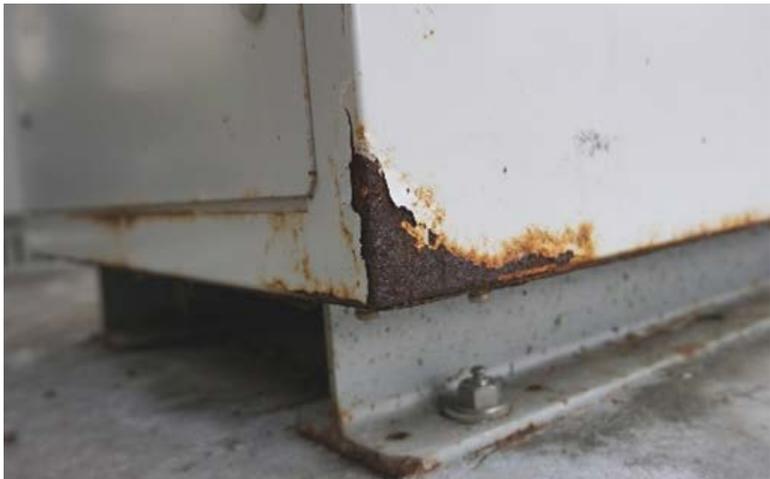
<p>写真 2 腐食部分の拡大</p>

当 局 の 提 案	急速充電器本体下部の腐食について、進行の度合いを継続的に確認するため、「急速充電器設置ユーザーによる日常点検（頻度＝1 回/月程度）」の項目「外観」の「確認内容」に、「発錆」や「腐食の進行」など追加すると有益
設置者の考え方	急速充電器メーカー（寄贈者）と協議し、対応策を検討したい。
ハンドブック、手引書の内容	<p><b>【手引書】</b></p> <ul style="list-style-type: none"> <li>・ 高圧需要家におけるユーザーの日常点検（月 1 回程度実施）と電気主任技術者の</li> </ul>

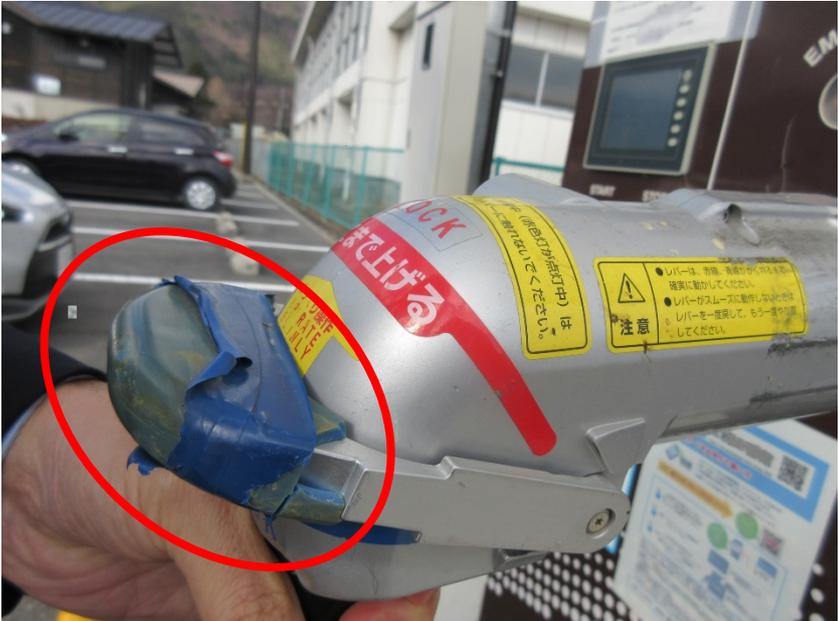
設置場所	山梨県内（地方公共団体が設置）
出力	42 kW
利用開始時期	平成 27 年 6 月 2 日
年間利用回数	27 年度 104 回→ 28 年度 221 回→ 29 年度 354 回
利用可能時間帯	24 時間
課金方法	カード課金機
事例の概要	<p>急速充電器の充電コネクタのロックレバーの一部が破損。しかし、テープで固定した応急処置のまま使用。利用者にとって、不便であるばかりでなく、「破損させてしまうのではないか」との不安を感じさせる。設置者は、「破損の原因は不明。経年劣化に加え、充電コネクタの落下や操作時での過度に負荷をかけたことによる破損が考えられる」と説明。</p> <p>写真1 充電コネクタのロックレバーが破損し、ビニール・テープで応急処置</p>

充電コネクタについて、外観から受ける印象より「重い」ことから、ロック解除の際、握り損ねて落下させてしまい、破損する例が見受けられる。落下に対する「注意喚起」(i) 張り紙等による周知、ii) 破損させた場合、充電ケーブル一式での交換が必要となり、経費数十万円など) すると有益

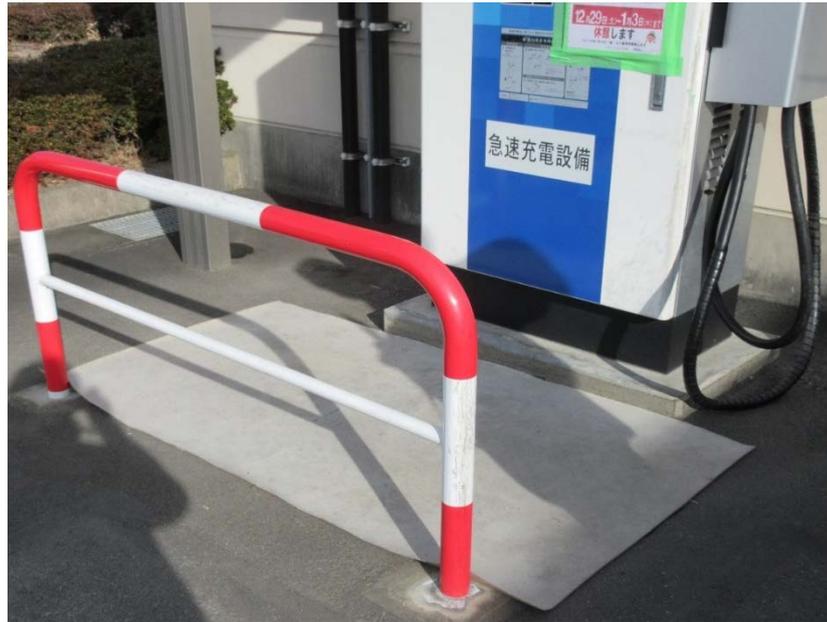
写真2 充電コネクタを落下させた場合の防護用マットを路面に設置

なお、急速充電器の設置者には、充電コネクタを落下させても破損しないよう、路面に防護マットを敷いている例あり。併せて、紹介すると有益

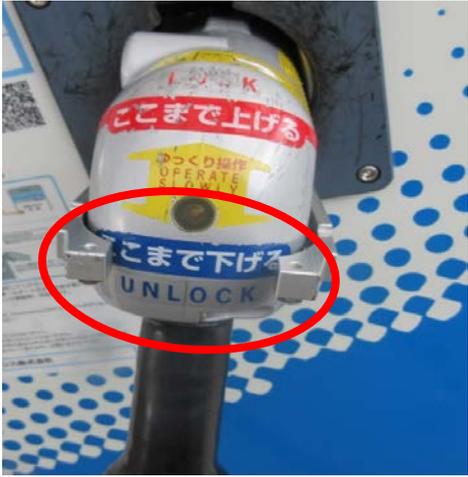
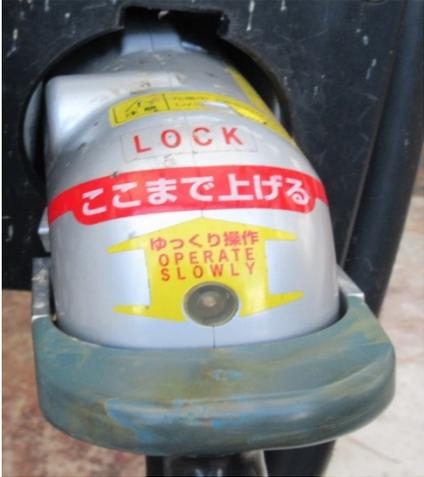
設置場所	山梨県内（寄贈）
出力	50 kW
利用開始時期	平成23年4月2日
年間利用回数	28年度1,349回→29年度1,715回 （注）27年度以前は無料のため、利用回数が不明。メーカーから「年間2,400回程度の利用があった」とのこと。
利用可能時間帯	24時間
課金方法	カード課金機（平成28年4月15日から有料）
事例の概要	<p>急速充電器の充電コネクタのロックレバーがない。利用者にとって、不便であるばかりでなく、「破損させてしまうのではないか」との不安を感じさせる。設置者は、「破損の原因は不明。経年劣化に加え、充電コネクタの落下や操作時での過度に負荷をかけたことによる破損が考えられる」と説明（事例番号：管理-⑩と同じ設置者）。</p> <p>なお、県内の他の設置者は、充電コネクタの落下も想定し、路面に破損防止用のマットを敷くなどの対策。</p> <p>（写真）コネクタのロックレバーがない（参考）正常なロックレバー</p> <div style="display: flex; justify-content: space-around;">

</div>
当局の提案	<p>充電コネクタについて、外観から受ける印象より「重い」ことから、ロック解除の際、握り損ねて落下させてしまい、破損する例が見受けられる。落下に対する「注意喚起」（i）張り紙等による周知、ii）破損させた場合、充電ケーブル一式での交換が必要となり、経費数十万円など）すると有益</p> <p>なお、急速充電器の設置者には、充電コネクタを落下させても破損しないよう、路面に防護マットを敷いている例あり。併せて、紹介すると有益</p>
設置者の考え方  （事例番号：管理-⑩と同じ設置者）	<p>遅くとも平成27年より前からロックレバーが一部破損しており、応急処置として、破損箇所をビニールテープで固定しながら使用。しかし、テープも徐々に破断したため、29年頃、ロックレバーを取り外した。</p> <p>残っているレバーの両端だけでもロック（固定）可能。利用者から苦情等もないことから、修理する必要性はないと考えている。修理する場合、コネクタだけ交換できるのでなく、ケーブルも含めた一式での交換が必要となり、費用負担が大きい。</p> <p>なお、利用者から、特に観光客が増える夏を中心として、急速充電器の設置場所や使い方に関する問合せが月に1回程度ある。ただし、委託先のコールセンターから、故障により液晶画面の交換が必要となり、連絡があったのみ。利用者からコールセン</p>

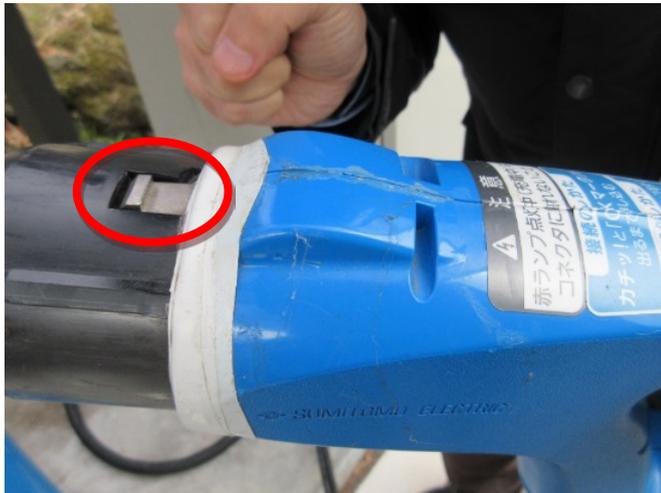
設置場所	山梨県内（地方公共団体が設置）
出力	30kW
利用開始時期	平成27年6月
年間利用回数	28年度543回→29年度548回（無料であった24～27年度の利用回数は不明）
利用可能時間帯	24時間年中無休
課金方法	NCS方式（平成28年4月から有料）
事例の概要	<p>充電コネクタについて、完全に固定されないと通電しない。写真1及び2のとおり、固定する「ツメ」の部分（ストッパー）が完全に出ず、「ロック」できない。その結果、通電されず、充電できないおそれがある。</p> <p>（写真1）充電コネクタのロック用のツメ（赤丸で囲った部分）</p>

当局の提案	<p>充電コネクタについて、外観から受ける印象より「重い」ことから、ロック解除の際、握り損ねて落下させてしまい、破損する例が見受けられる。落下に対する「注意喚起」（i）張り紙等による周知、ii）破損させた場合、充電ケーブル一式での交換が必要となり、経費数十万円など）すると有益</p> <p>なお、急速充電器の設置者には、充電コネクタを落下させても破損しないよう、路</p>

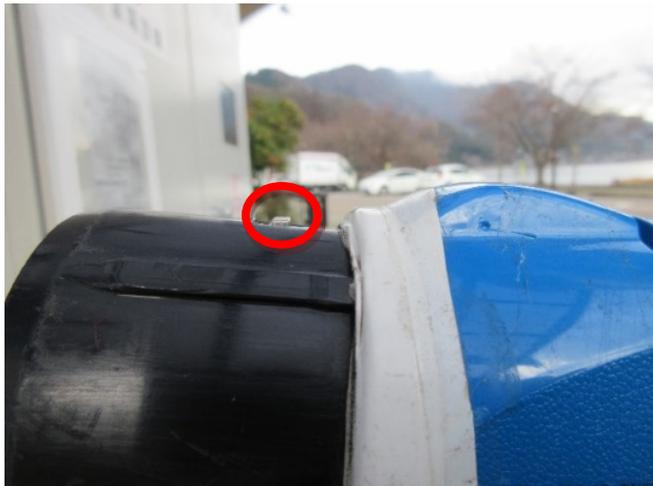
<p>（写真2）真横から見ても、「ツメ」（赤丸で囲った部分）が完全に上がり切っていない</p>

面に防護マットを敷いている例あり。併せて、紹介すると有益						
設置者の考え方	急速充電器メーカーと協議し、ロックのツメの緩み防止対策の検討を行う。						
ハンドブック、 手引書の内容	<p><b>【手引書】</b></p> <p>高圧需要家におけるユーザーの日常点検（月1回程度実施）と電気主任技術者の定期点検（年1回程度）について、必要な点検項目と確認内容を整理し表9-1-1にまとめている。地震時の対応は、日常点検の実施や設置ボルトの緩み、建付けのゆがみ等も確認する（9.1）。</p> <p>表9-1-1 急速充電器メンテナンス基準（例）（抜粋）</p> <p>① 急速充電器設置ユーザーによる日常点検（頻度=1回/月程度）</p> <table border="1"> <thead> <tr> <th>No</th> <th>項目</th> <th>確認内容</th> </tr> </thead> <tbody> <tr> <td>1</td> <td>外観</td> <td>充電コネクタのコード部分（ケーブル）やコネクタ部、ケーブルやプロテクタの破損、磨耗等。 その他外観の異常等。</td> </tr> </tbody> </table> <p>（注）上記9.1について、平成22年12月の手引書においても、同旨の掲載（5.1）。「設置状況」に関する日常点検の「項目」及び「確認人内容」は、同一</p>	No	項目	確認内容	1	外観	充電コネクタのコード部分（ケーブル）やコネクタ部、ケーブルやプロテクタの破損、磨耗等。 その他外観の異常等。
No	項目	確認内容					
1	外観	充電コネクタのコード部分（ケーブル）やコネクタ部、ケーブルやプロテクタの破損、磨耗等。 その他外観の異常等。

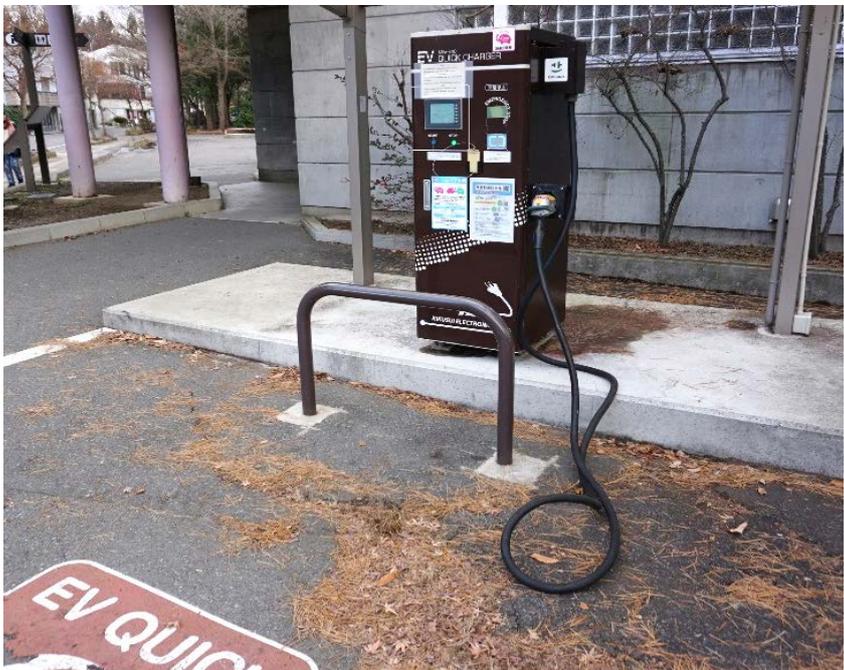
設置場所	山梨県内（地方公共団体が設置）
出力	42kW
利用開始時期	平成27年6月
年間利用回数	27年度453回→ 28年度740回→ 29年度939回
利用可能時間帯	24時間年中無休
課金方法	NCS方式（平成27年6月から有料）
事例の概要	<p>充電ケーブルについて、充電器使用后、所定の位置に戻されず、鉄製パイプの車止めよりも30cm程度前、駐車スペースにはみ出したまま放置されている（写真）。このままの状態、後続車両が充電ケーブルを踏みつけて走行すると、ケーブルが破損するおそれあり。</p>

<p>（参考：急速充電器メーカーの見解）          充電ケーブルが長くなると、利用者が所定の位置に戻さず、放置されることがある。そのまま車両が乗り上げて走行した場合、一回であっても、中で切断するリスクがある。切れるまでに至らなくても、ケーブルへのダメージが大きい。          （なお、事例番号：管理-⑭参照）</p>
当局の提案	<p>充電ケーブルの破損の防止及び利用者の安全を確保するため、コネクタの収納場所など目に付きやすい所に操作手順の写真を掲示するなどして、「充電コネクタとケーブルの戻し方」に関する注意喚起を行うよう、手引書にも、写真により具体例を示すと一層分かりやすく、有益</p>
設置者の考え方	<p>急速充電器の使い方やマナーについて、充電器本体に、「注意書き」を掲示する。</p>
ハンドブック、手引書の内容	<p>【手引書】</p> <ul style="list-style-type: none"> <li>充電ケーブルを長くした場合には、車両等がケーブルに乗らないよう、巻き取り方法や車止めとの距離、利用ユーザーへの注意喚起等が必要である（6.2(2)）。</li> <li>今後、急速充電器の利用者が増加していくと、利用時のマナーがより重要になる</li> </ul>

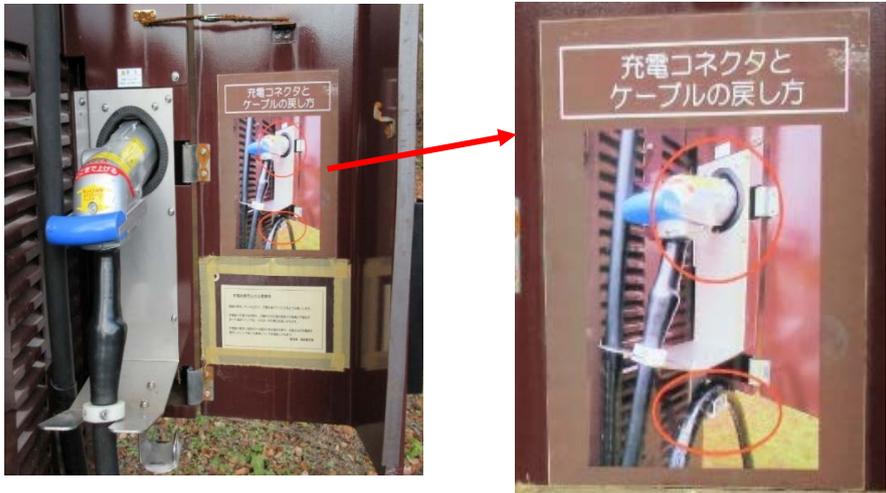
設置場所	栃木県内（地方公共団体が設置）
出力	40kW
利用開始時期	平成24年9月
年間利用回数	24年度40回→25年度76回→26年度89回→27年度139回→28年度182回→29年度145回
利用可能時間帯	平日、土日、祝祭日（8:30～17:00）、12月～3月 <u>冬季（12～3月）は雪のため閉鎖。</u> 水曜日定休（水曜が祝日の場合は翌日。ただし5・8・10月は無休）、受付で利用簿記入
課金方法	無料（500円程度の募金（自然保護活動等に利用）の案内）
事例の概要	<p>車両の乗上げ等によるケーブルの破損を防止するため、充電作業を行う際に目に付くよう、コネクタの収納ボックス内に「充電コネクタとケーブルの戻し方」の写真を掲示。充電ケーブルを所定の位置に戻した様子が明確に理解できる。</p> <p>(写真1) 充電コネクタの収納場所                      (写真2) 「充電コネクタの戻し方」の拡大</p>

当局の提案	充電ケーブルの破損の防止及び利用者の安全を確保するため、コネクタの収納場所など目に付きやすい所に操作手順の写真を掲示するなどして、「充電コネクタとケーブルの戻し方」に関する注意喚起を行うよう、手引書にも、写真により具体例を示すと一層分かりやすく、有益
設置者の考え方	これまで、充電ケーブルに車両が乗り上げ、破損したことなし。ただし、急速充電器の利用時に、操作ガイドがあれば「片付け方が分かりやすいのではないか」と考え掲示した。
ハンドブック、手引書の内容	<p><b>【手引書】</b></p> <ul style="list-style-type: none"> <li>・ 充電ケーブルを長くした場合には、車両等がケーブルに乗らないよう、巻き取り方法や車止めとの距離、利用ユーザーへの注意喚起等が必要である（6.2(2)）。</li> <li>・ 今後、急速充電器の利用者が増加していくと、利用時のマナーがより重要になると考えられる。後述する利用時のマナーを急速充電器脇の掲示板に表示したり、パンフレットを配布したりする等により、利用者のマナー啓発に努めて欲しい。（7.4）</li> </ul> <p>b. 啓発したい急速充電器の利用マナー</p> <p>① 急速充電器利用後は、必ず充電コネクタとケーブルを充電器の所定の場所に</p>
