高速基山バス停における乗り継ぎ時の利便性

・安全性の向上に関する調査

結果報告書

九州管区行政評価局

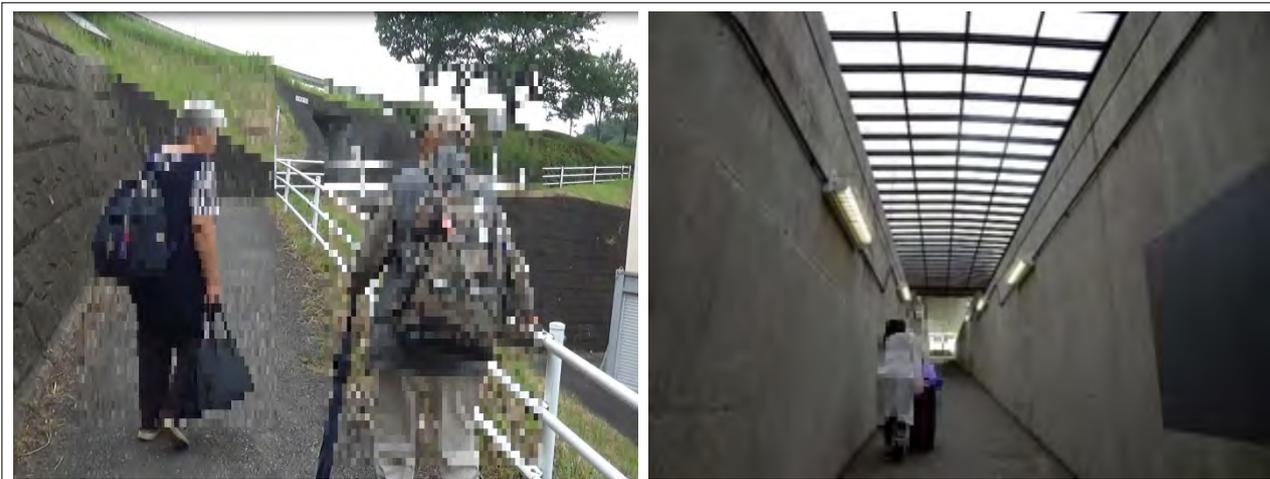
図2 歩行者経路の状況

当局が歩行者経路の長さ、角度等について現地で調査したところ、次のとおり、バス停利用者が利用しにくい構造となっており、高齢者がスロープを歩きにくそうにしている状況などを確認した。

- ① 最も長いスロープは約127mあり、踊り場がない。
- ② スロープの角度は最も急な場所で約8度となっている。
- ③ スロープ及び階段に転落防止柵はあるが、手すりはない。
- ④ スロープ及び階段に点字ブロックが設置されていない。
- ⑤ スロープのアスファルト舗装部分の路盤材の砕石サイズが大きい上、経年劣化により路面に凹凸がある。
- ⑥ 基山PAの下り線側の休憩施設へ向かう歩行者経路上に約24cmの段差が生じている。

- ① 上り・下り線バス停へ至る歩行者経路に、手すりなどを整備することにより、高齢者、障害者等が使いやすい施設とすること。
- ② 歩行者経路の出入口に設置してある進入防止柵を車椅子でも通行可能な形状に改めると、進入防止柵の設置が不要な箇所については撤去することなどにより、車椅子利用者が進入すらできない状況を解消すること。
- ③ 上り・下り線バス停へ至る歩行者経路のボックスカルバート付近の照明の照度を上げること、町道から上り・下り線バス停へ至る歩行者経路の照明が整備されていない箇所に照明を整備することなどにより、夜間等の利用環境の改善を図ること。
- ④ 植栽を整備することなどにより、高速バス利用者が上り・下り線バス停から基山 PA の道路区域(駐車場を含む。)を乱横断して休憩施設(トイレ等)に向かうことを防止すること。
- ⑤ 上り・下り線バス停のバスバースについて、路面にバスの行き先を表示することなどにより、利用者にとって分かりやすいものとする。
- ⑥ ①から⑤の措置のほか、歩行者経路の角度や配置を見直すことなども含め、一層誰でも使いやすい施設となるように、関連する施策等の動向を踏まえながら、中・長期的な維持・管理及び整備のための方策について、地元自治体等と協議をしながら検討すること。

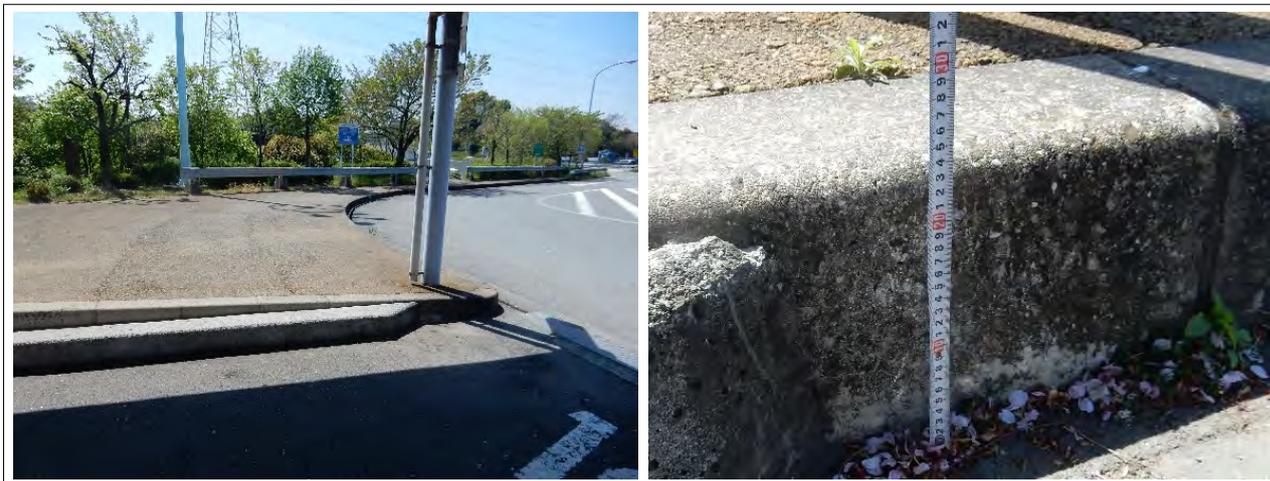
図3 歩行者経路上の段差の状況

- ② 高速基山バス停には、基山 PA の出入口から同バス停に至る歩行者経路に点字ブロックが設置されていないため、視覚障害者が介助者なしで利用することは困難である。また、転落防止柵は 77cm から 82cm と低く危険である。110 cm 程度は欲しい。当会の役員は、以前高速基山バス停の利用を検討したことがあったが、これらの理由で断念した。点字ブロックともっと高い転落防止柵の設置を検討していただきたい。
- ③ 下り線バス停からトイレへ向かう際に通る歩道上に大きな段差があるが、足が不自由な者にとっては、かなりのバリアーになると思われる。

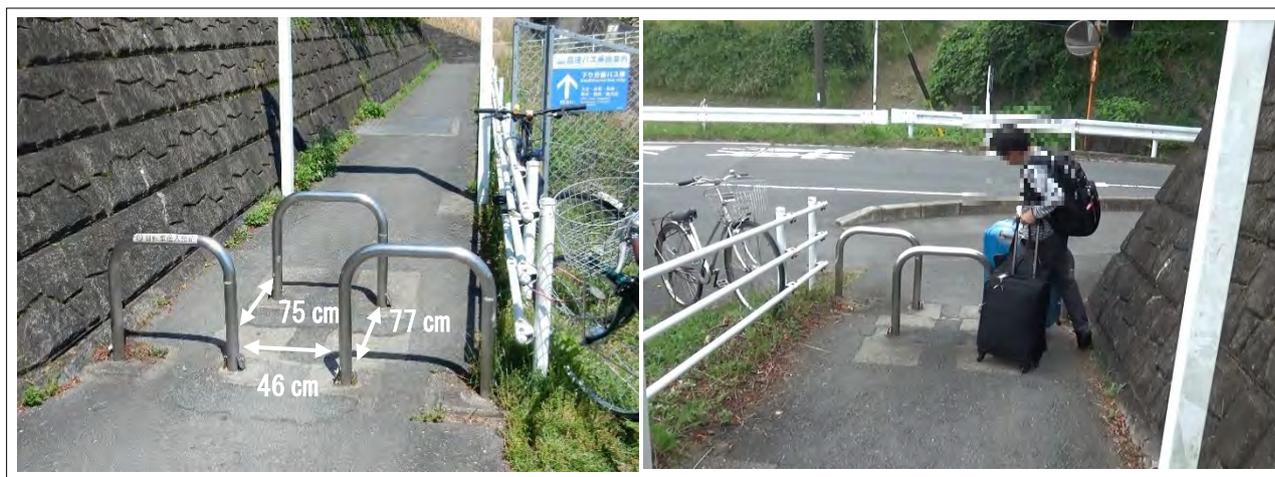
図 4 進入防止柵の状況

当局が進入防止柵の間隔等を現地で調査したところ、柵の間隔が狭く、アスファルト舗装と柵の土台部分のコンクリートに段差がある構造となっており、ベビーカーやキャリーバッグを押した利用者が進入防止柵を通りにくそうにしている状況などを確認した。

また、進入防止柵の間隔が狭いため、車椅子利用者が車椅子を利用したまま高速基山バス停に向かう歩行者経路に進入することはできない。

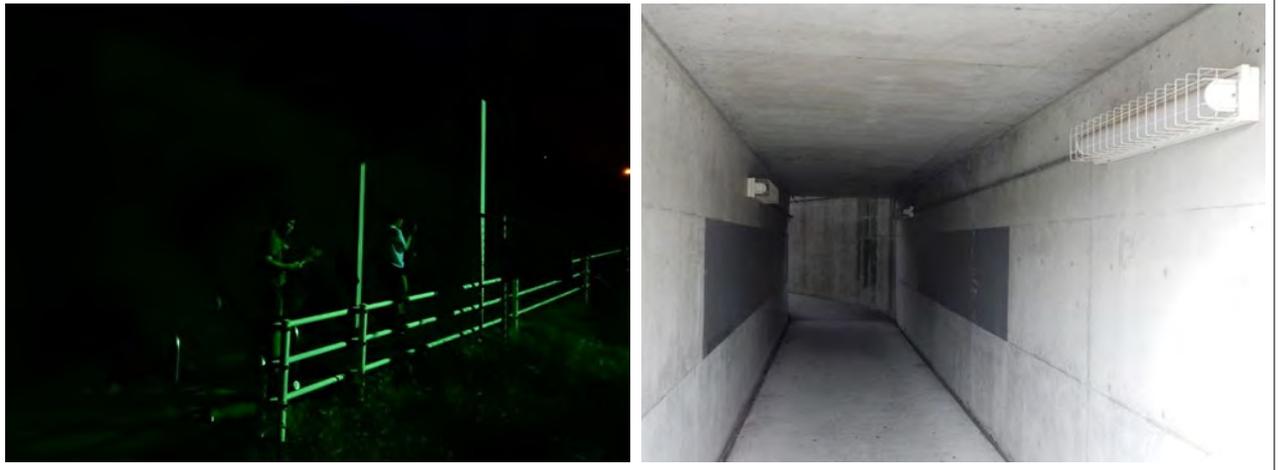
図5 歩行者経路の照明の状況

当局が照明の明るさを現地で調査したところ、次のとおり、照明が設置されていない露天のスロープについては、夜は暗くて案内看板が見づらくなっており、高速基山バス停の利用者が戸惑っている状況などを確認した。

- ① 照明が設置されていないスロープ付近は、夜は暗い。当局が照度を計測したところ、町道から上り線バス停へ至る階段付近で $1.2lx$ (ルクス) (令和元年 6 月 13 日 20:30 測定)、町道から下り線バス停へ至るスロープで 1.0 から $15lx$ (同日 20:10 測定)であった。
- ② 照明が設置されている地下のスロープは、夕方に照明が点灯するまでの間は暗い。当局が照度を計測したところ、上り線バス停へ至る地下(ボックスカルバート)の箇所で照明点灯前 2.4 から $4.6lx$ (同日 18:30 測定)、照明点灯後 $10lx$ (同日 18:45 測定)であった。

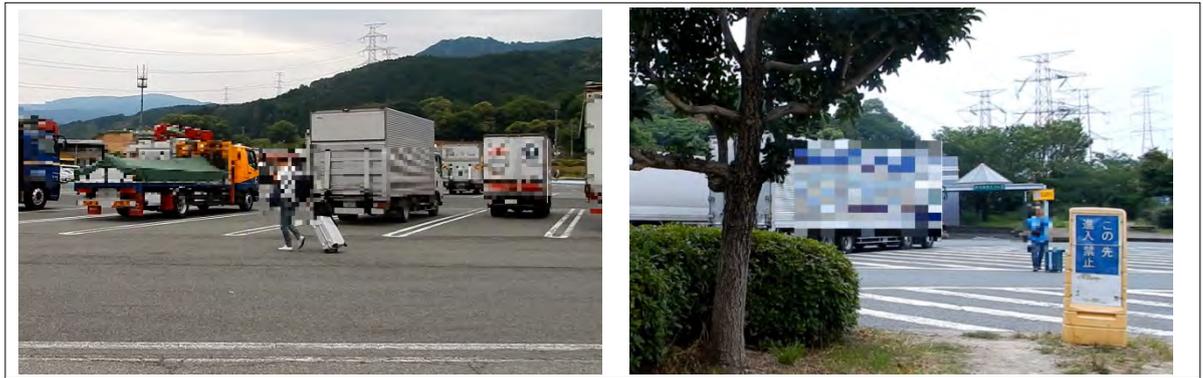
図 6 乱横断の様子

一方、上り・下り線バス停からは、それぞれトイレを見通すことができ、各バス停からトイレに向かって基山 PA 道路区域（駐車場を含む。）を直線的に横断した場合、上り線は約 140m、下り線は約 40m と、通常の歩行者経路を移動する場合と比べて半分以下の距離となる。

社会実験実施計画書(案)において、NEXCO 西日本九州支社及びバス事業者は「乱横断者の動線を遮断する植栽の設置(下り線バス停)」及び「横断防止を喚起する看板を設置(上り・下り線バス停)」の対策を実施することとされている。しかし、当局が高速バス利用者の移動の様子等を現地で調査したところ、西鉄が上り・下り線バス停に横断禁止の看板を、NEXCO 西日本九州支社が下り線バス停に横断防止のスタンドサインを、それぞれ設置しているものの、各バス停と基山 PA 道路区域（駐車場を含む。）の間に植栽やガードレールが設置されていない箇所があることから、多数の高速バス利用者が駐車場を横断している状況を確認した。

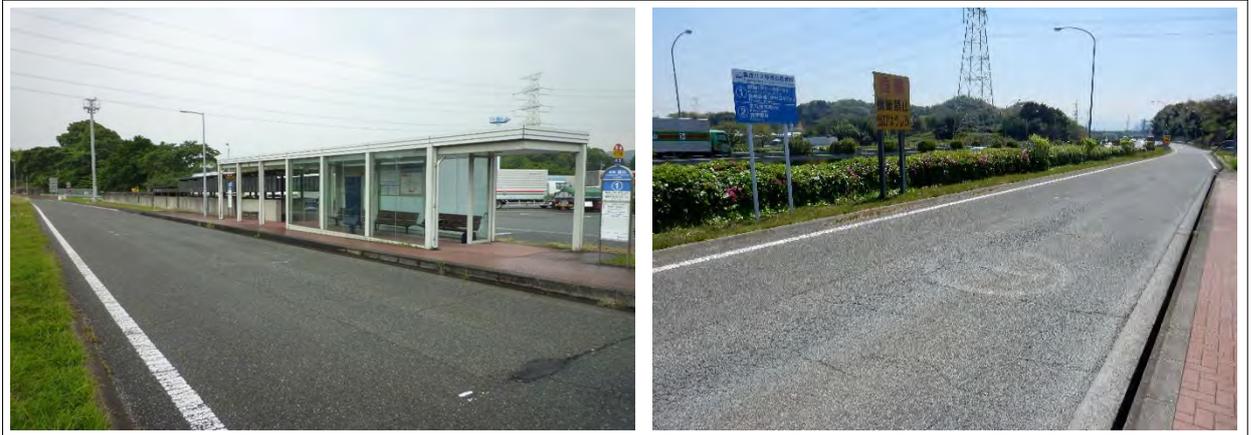
図7 高速基山バス停の待合所とバスバースの状況

高速基山バス停(上り・下り線)は、基山 PA(上り・下り線)内において九州自動車道の本線に最も近い場所に設けられた高速バスレーンに面している。同バス停の待合所は、高速道路関連社会貢献協議会が平成 23 年に旧待合所を撤去して同じ場所に新しく整備したものであり、その構造は、高速バスレーン向きの面が透明な素材、同 PA 内の駐車場向きの面が壁、残り 2 面が開放となっている。

また、高速バスレーンのバスバース(高速バスの停車場所)は、上り線、下り線とも路面に①、②と表示されており、例えば上り線の場合、①は福岡・天神方面行き、②は北九州方面行きと降車専用の高速バスが停車することを表し、その旨を示す看板が高速基山バス停付近に設置されている。

当局が高速基山バス停の利用状況等を現地で調査したところ、待合所内が暑いため待合所の周辺で高速バスを待つ利用者やバスバースの路面表示の意味を示す看板に気付かず降車専用のバスに乗りしようとする利用者がみられた。

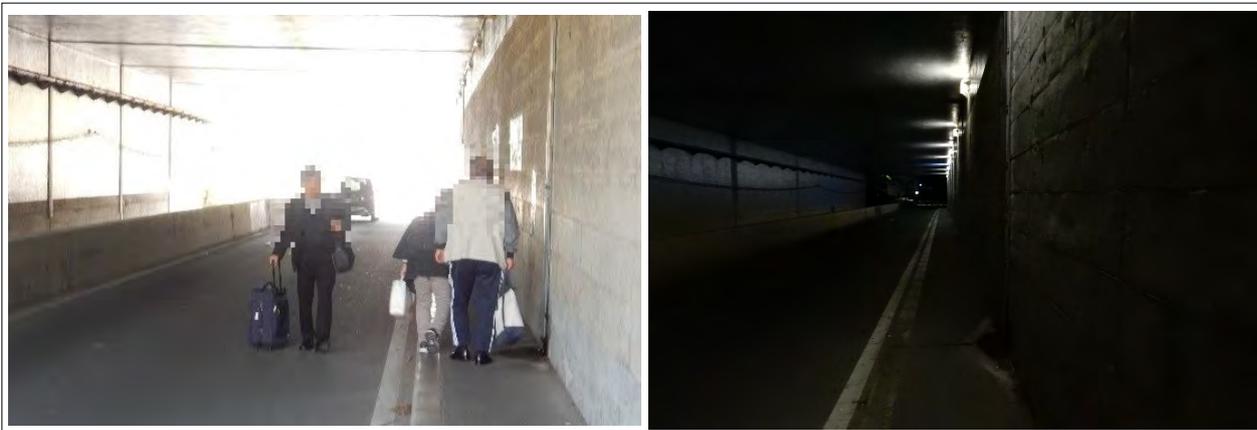
図8 町道の状況

当該区間は、九州自動車道の高架下となっており、約 65m の距離がある。また、当該区間は、その前後の区間よりも車道と歩道の幅員が狭くなっており、車道は 1 車線で幅員は約 4.6m、歩道の幅員が約 1m となっている。さらに、車道と歩道の間には防護柵はない。

- ① 町道の高架下部分の歩道を歩いている歩行者は、歩道の幅員が狭いため、すれ違うことができず、一方が車道に降りて歩かざるを得ない。高速バスの利用者は、大きなキャリーバッグを持っていることが多く、特にすれ違いが困難となっていた。

- ② 町道の高架下部分には9基の照明が設置されている。当局が計測（令和元年6月13日）したところ、昼間の高架下中央部の照度は21.9から25.4lxであり、外側から内部が見通しにくく、通行人に薄暗い印象を与える状況であった。また、夜間は3.9から19.8lxであり、高架下中央部分においては、足元が見えにくい状況であった。

なお、当該町道は、道路構造令(昭和45年政令第320号)に基づく道路区分において第三種第4級道路に該当するため、歩道の幅員は2m以上が望ましいとされている。

このため、当局の調査結果のうち、町道に関するものは基山町に、運行情報表示板や案内看板に関するものはバス事業者の指導・監督を所管する九州運輸局にそれぞれ連絡し、業務の参考としてもらうこととする。

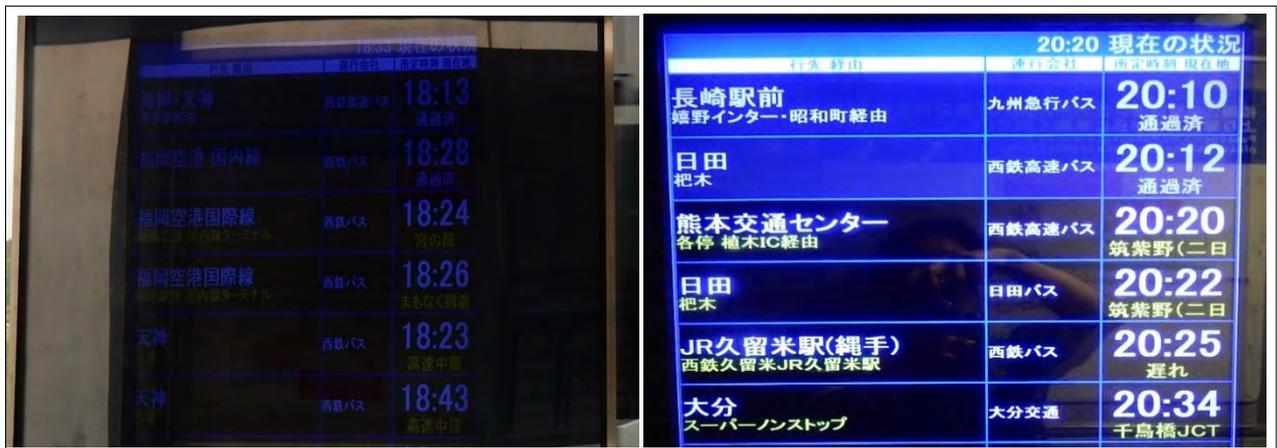
図9 運行情報表示板の表示状況

西鉄は、高速基山バス停の待合所(上り・下り線)内のそれぞれ1か所に、①行き先・経由、②運行会社、③所定時刻・所在地が表示される運行情報表示板を設置・管理している。また、路線図と時刻表(総合版)は、高速基山バス停の待合所(上り・下り線)内のそれぞれ1か所に設置されている。

- ① 運行情報表示板は、待合所内の太陽光が反射する位置に設置されているため、表示内容がかなり見づらい状況となっている。
- ② 運行情報表示板に運行状況が表示されていなかった一部の便(久留米行き)について、利用者が同便は既に通過したものと誤認していたところ、定刻より5分遅れで到着したため、慌てて乗車していた。

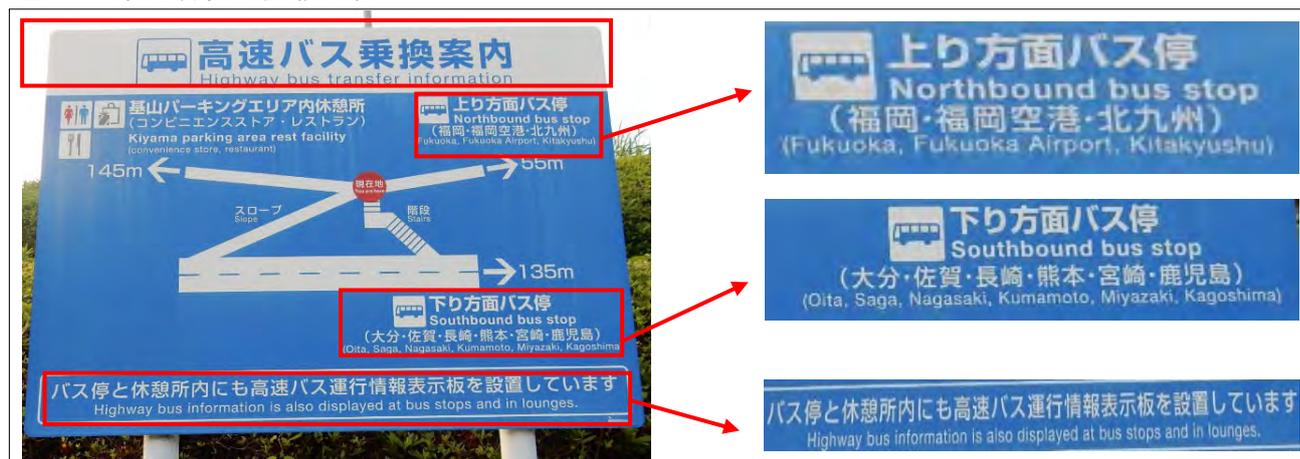
図 10 案内看板の記載内容

西鉄は、基山 PA 内に現在地から高速基山バス停(上り・下り線)までの方向や休憩施設等の位置関係を示した案内看板を 16 か所設置している。

- ① 案内看板は、いずれも「高速バス乗換案内」の表示が最も強調されており、高速バスの行き先方面表示は、相対的に小さいものとなっている。
- ② 16 か所中 10 か所には、既に撤去されている基山 PA(上り・下り線)の休憩所内の運行情報表示板(注5)を案内する旨の表示が残されたままとなっている。
