# 野生動物との共生のための動物専用周波数帯を利用したリアルタイムモニタリングシステムの研究

研究期間：21年度～22年度

野生動物のリアルタイムモニタリングシステムを開発し、その効果を検証

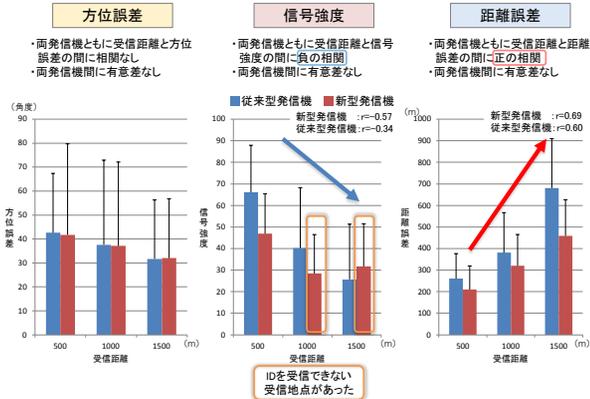
実験結果：山間部

方位誤差	信号強度	距離誤差
<ul style="list-style-type: none"> <li>受信地点で観測された入感最大方位と実際の発信地点との方位のずれ</li> </ul>	<ul style="list-style-type: none"> <li>新型発信機：動物生感受信機を用いて信号を受信</li> <li>従来型発信機：FT-817NDを用いて信号を受信</li> <li>各受信機の最大受信レベルを100として、記録された信号強度を換算</li> </ul>	<ul style="list-style-type: none"> <li>受信距離が同じ3受信地点の入感最大方位から三角測量法によって測位された発信地点から実際の発信地点までの距離</li> </ul>
<p>入感最大方位 方位誤差 実際の方位</p>	<p>信号強度</p>	<p>測位された発信地点 実際の発信地点</p>

✓ 両発信機の電波伝播性能に有意な差は認められなかった。(不安もあるが)

・受信距離が1500m以下に限り、新型発信機は従来型発信機と同様の運用が可能

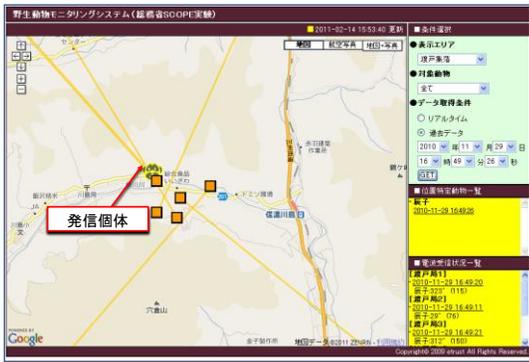
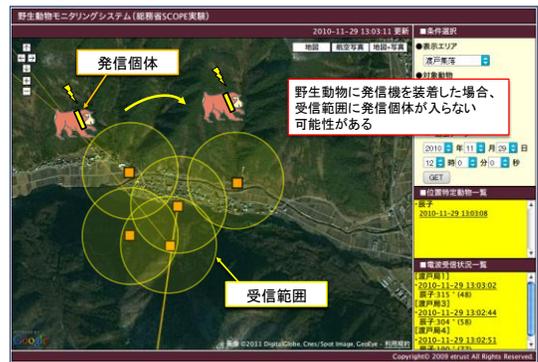
長野県辰野町での2010/11/29 16:49:26における測位結果(発信個体:ニホンザル)をPC上で確認

✓ 画面上に発信機装着個体を表示できた。

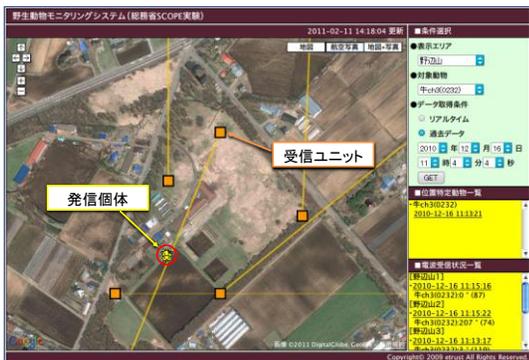
リアルタイムモニタリングシステムによる供試牛の測位地点の一例

✓ 測位誤差は、カバーエリアの重なりが多い地点では少なく、アンテナ外側のように重なりが少ない地点では、地形によらず差が大きくなった。

✓ 河岸段丘の開けた農地では、おおむね200~300m程度の精度で定位が可能だが、小さな地形では、 $696.2 \pm 576.8m$ (最大3914mの誤差)。

✓ 障害のない平坦な地形で測位誤差が100m以下となったのは、全体の57%
