## 本システムの概要

## 本システムの目的

# 路線バスを利用した簡易健康診断カルテ

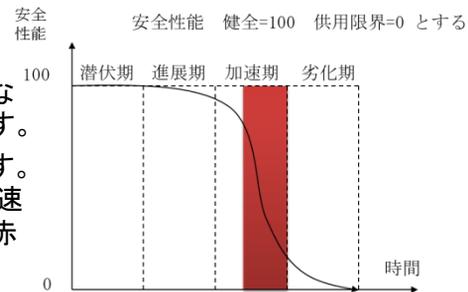
本システムでは、路線バスに加速度センサを設置し、橋梁のたわみを推定します。このような計測を定期的に行い、老朽化構造物の安全性能が急激に低下する加速期後期から劣化期初期へ移行(右図:老朽化構造物の構造変状急変リスク中の赤色部分)を検知することを目的としています。

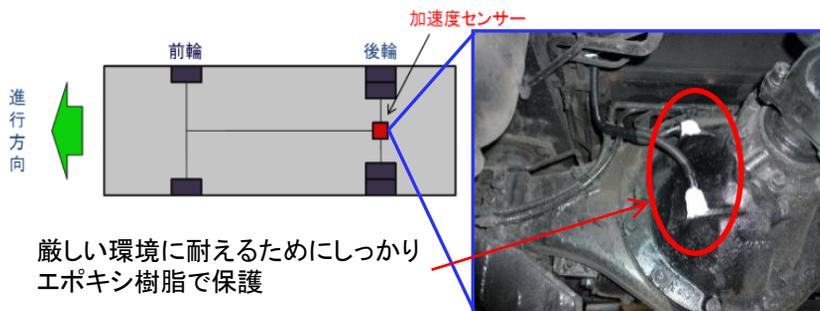
## ① 加速度センサの取付け

後輪部(バネ下)に加速度センサを取り付けます。その際に、センサの表面を樹脂でコーティングして保護します。加速度センサの接続ケーブルは、バスの裏に貼り付け、後部座席から車内へ通します。

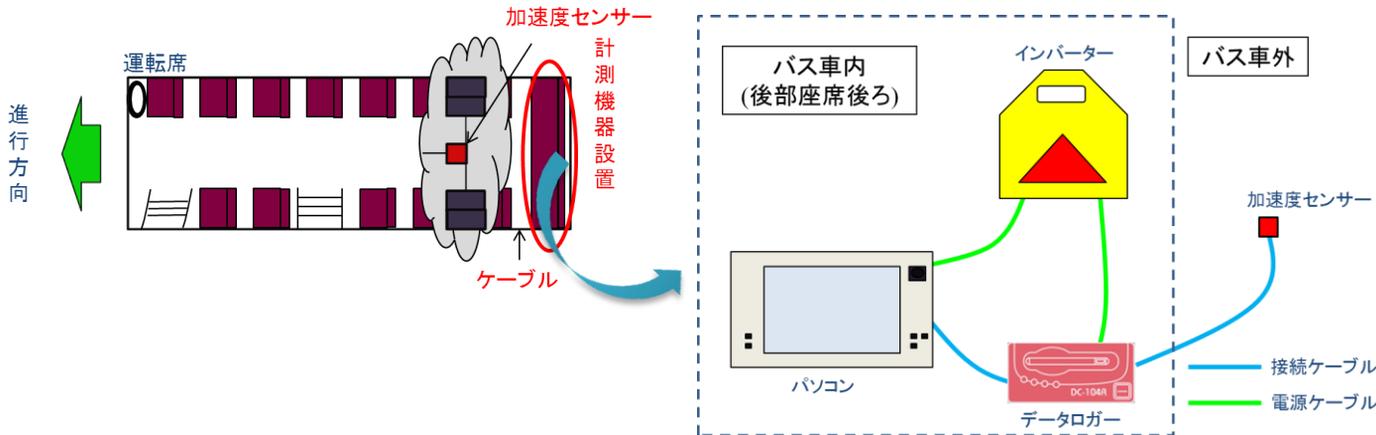
## ② データ記録機器の接続

以下のように、計測機器を接続します。路線バス本体に設置してある電源を用いて、各機器へ電源供給します。接続をしている最中は、電源を入れないように注意します。

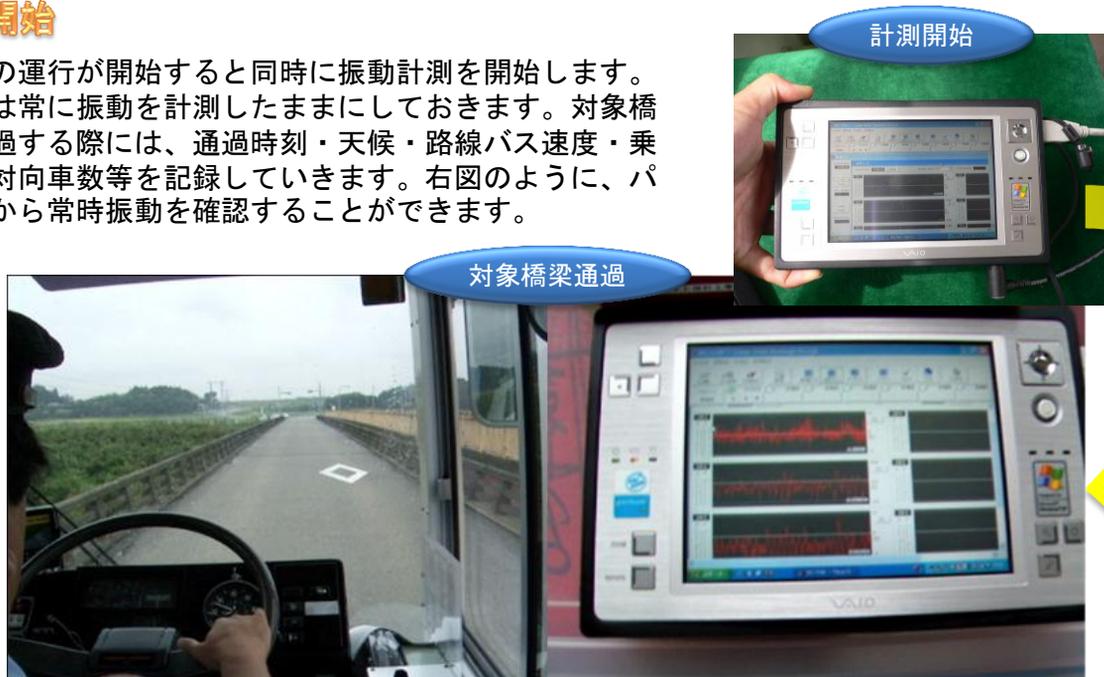
## ③ 計測開始

バスの運行が開始すると同時に振動計測を開始します。計測中は常に振動を計測したままにしておきます。対象橋梁を通過する際には、通過時刻・天候・路線バス速度・乗客数・対向車数等を記録していきます。右図のように、パソコンから常時振動を確認することができます。

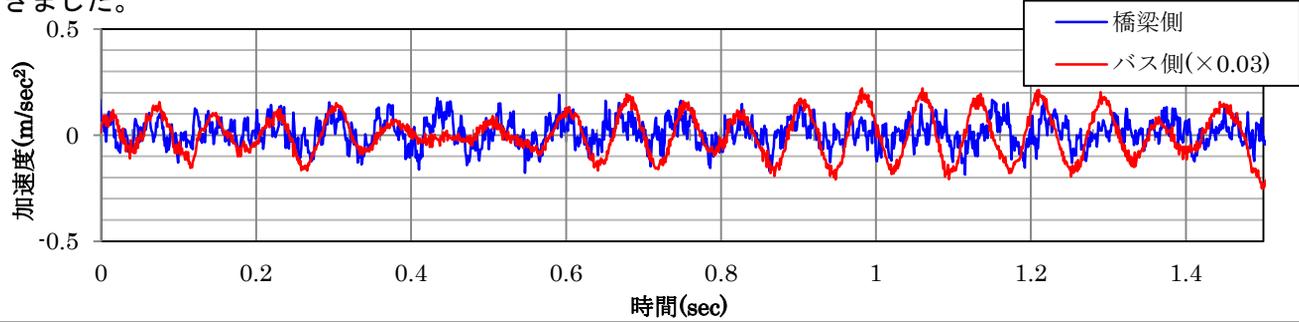
## 計測結果(加速度応答)

「桁中央の振動」と「路線バスのバネ下振動」を比較した結果(新権代橋)を以下に示します。路線バスが桁中央を通過した時のグラフに注目すると、2つの振動がおおよそ相似的な波形を示すことが確認された。これにより、橋梁通過時の路線バスのバネ下振動からその橋梁の動態を推定することができるかと確認できました。

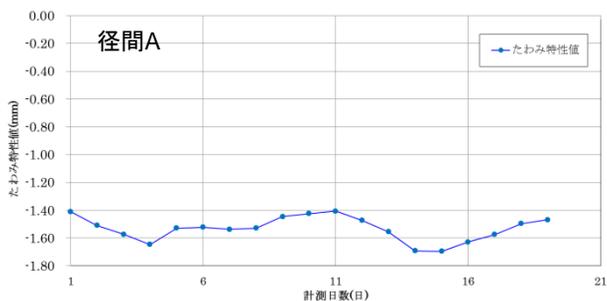
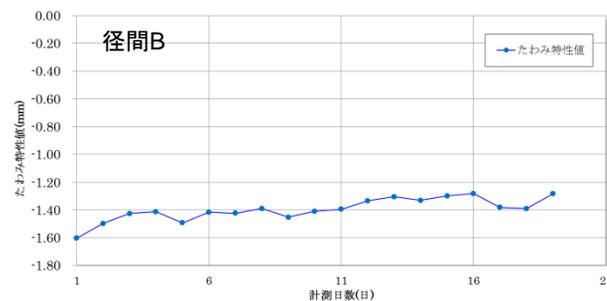
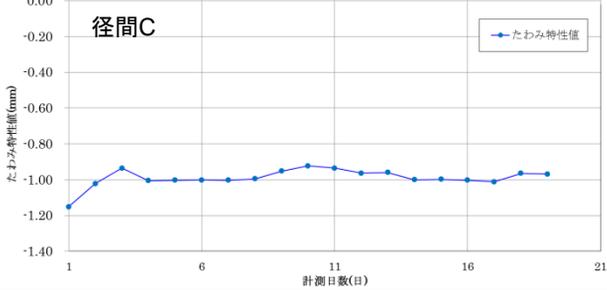
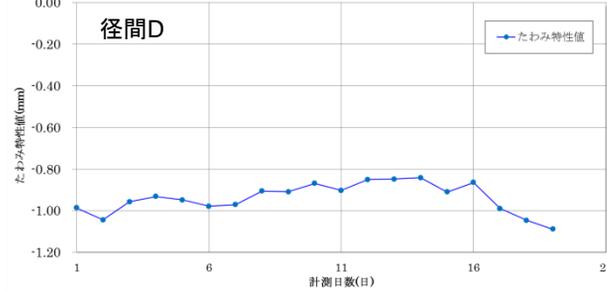
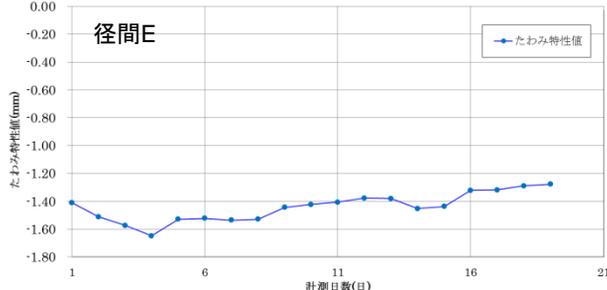
## たわみ特性値の推移

蛇瀬橋(近→小)

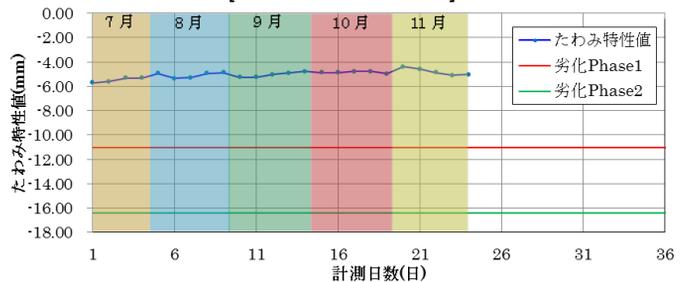
[床波→西岐波学校前]

実測たわみ特性値に劣化判定基準を設けたグラフを以下に示す。今後、計測を続けていき、たわみ特性値が劣化Phase 1に達した時にその橋梁に何らかの重大な構造変状が生じていると判断し、点検を実施する。

床波から西岐波学校前バス停方向へ通行する時のたわみ特性値は初期値が最低値となっているため、点検必要度は0%である。

初期値	劣化Type1	劣化Type2
床→西	-5.72	-11.04	-16.42
西→床	-2.63	-5.07	-7.54

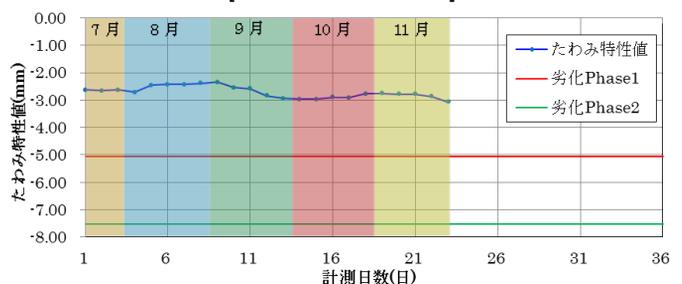
[西岐波学校前→床波]

西岐波学校前から床波バス停方向へ通行する時のたわみ特性値の最低値は-3.06であり、初期値を下回っている。上式より、点検必要度は18%と求められる。
