## 博多駅地区及び天神地区の地下空間ネットワークにおける 安全対策の取組と課題（速報版）

### — 地下街等地下空間利用施設の安全対策等に関する実態調査 —

総務省行政評価局では、平成 26 年 12 月から、「地下街等地下空間利用施設の安全対策等に関する実態調査」を実施しており、この一環として、九州管区行政評価局（局長 <sup>おこ</sup>小河俊夫）においても、福岡市内の地下街（「博多駅地区」及び「天神地区」）の地下空間ネットワーク（資料 1）における安全対策の実施状況等について、福岡市、地下空間利用施設（抽出 16 施設）の協力を得て調査を実施しました。

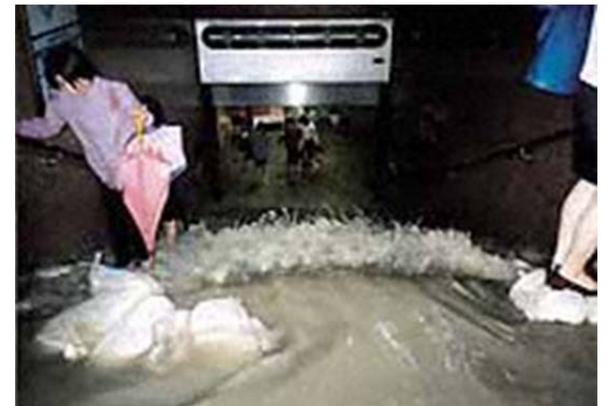
#### 【写真】

土のうを越え、地上出入口から地下へと続く階段を滝のように流れ落ちる水。地上へ避難した場合、こうした濁流に巻き込まれるおそれもある（平成 11 年 6 月水害）。

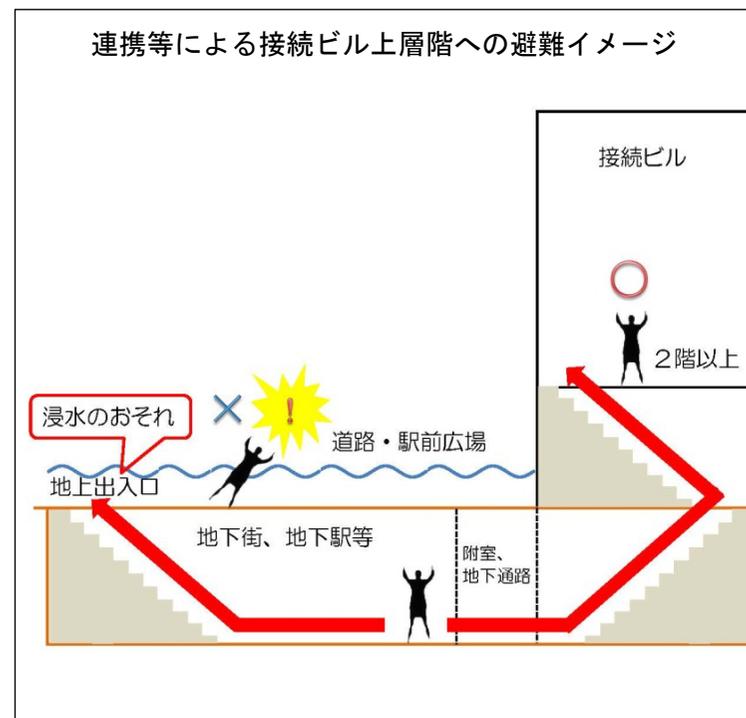
施設単独による取組のため、i) 浸水時には、基本的に上層階への避難が望ましいところ、自施設に上層階を有しない施設では、地上へつながる階段から地上へ避難する想定にとどまっている、ii) 接続ビルの 2 階以上を避難先としているものの、受入施設との協議が行われておらず、安全性や誘導体制等の確認ができていないなどの状況がみられる（右図参照）。

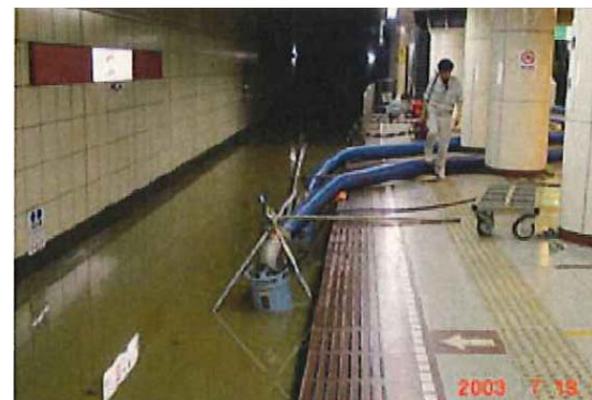
区 分	H11.6.29(火)	H15.7.19(土)
線路内浸水深さ	約0.8m	約1.3m(右写真参照)
冠水量	約1,000t	約10,000t
運休時間(営業時間内運 休時間)	12:05~15:46 (3時間41分)	6:10~翌日10:38 (23時間28分)
運休本数	80本	331本
影響人員	約55,000人	約102,800人
施設被害額	約2,000万円	約9,500万円

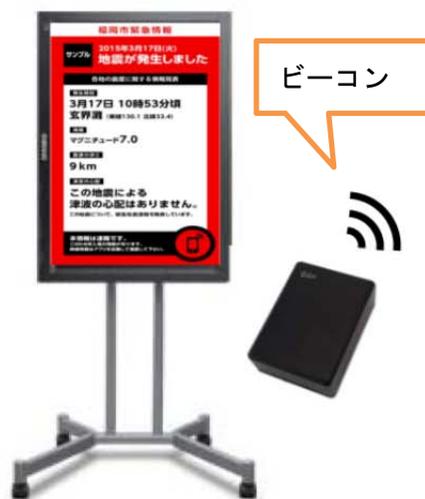
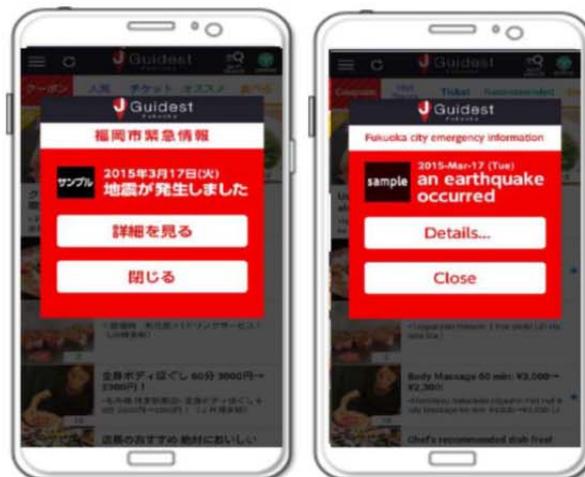
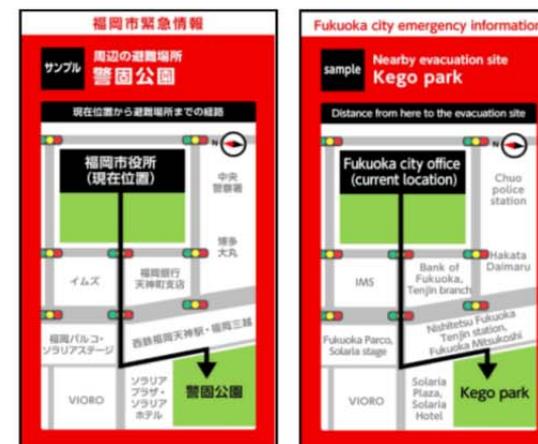
資料6 Wi-Fi と情報発信技術の連動による緊急時情報発信のデモンストレーション画面（福岡市提供資料）

デジタルサイネージに  
緊急情報コンテンツを表示

ビーコンの電波を認識し、アプリが起動。端末画面に、OS使用言語に応じた言語で情報詳細を表示

コンテンツも多言語化し、災害弱者となりがちな海外からの来訪者にも情報を伝えることが可能

実演では、近距離無線通信規格「Bluetooth」を活用した位置情報装置「ビーコン」からの電波（到達距離10m程度）をスマートフォン等が受け取ると、専用アプリが起動し、最寄りの避難所の情報、道順を示す地図等を表示

どのビーコンから発信された電波かをスマートフォン等が認識することで、位置が特定され必要な情報が配信される仕組み。GPS（全地球測位システム）では誤差が大きいとされる地下空間においても、ピンポイントに情報を出し分けることができる強みが、複雑な地下空間ネットワークにおける避難誘導に有効なものと期待
