『高速道路の維持管理等に関する行政評価・監視』 通知事項のフォローアップ結果の公表

『高速道路の維持管理等に関する行政評価・監視』 通知事項のフォローアップ結果(概要)

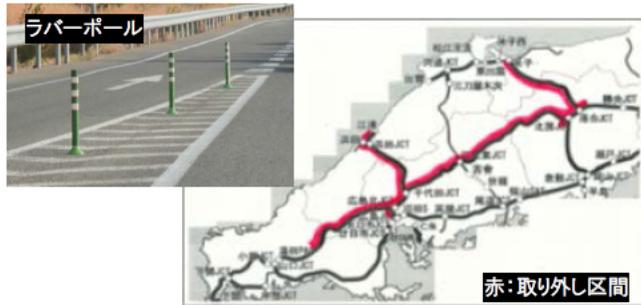
- 逆走防止対策ラバーポールを除雪作業の支障となるとして、中国道、米子道、浜田道等において、半年以上にわたり取り外している区間あり
- * 雪氷対策期間(11月～4月上旬)において、IC本線合流部(27箇所)、JCT合流部(6箇所)、休憩施設本線合流部(44箇所)を取り外し
- * 除雪作業実施日は例えば米子道で60日(平成25年度)

- ・ 「除雪作業方法の見直し」あるいは「取り外し後のラバーポールの代替措置」など、雪氷対策期間における逆走防止対策を後退させない方策の検討

☑ 引き続き交通管理者の協力を得るとともに、学識経験者からの意見も踏まえ、現地対策等に取り組む。

- * そのほか、休憩施設の逆走防止対策等に関する未改善事項については、平成27年度早期に措置。
逆走事案の分析結果や学識経験者からの意見を踏まえ、新たに高速道路出口部での大型矢印路面標示やラバーポール設置等の対策を公表(平成27年4月)。

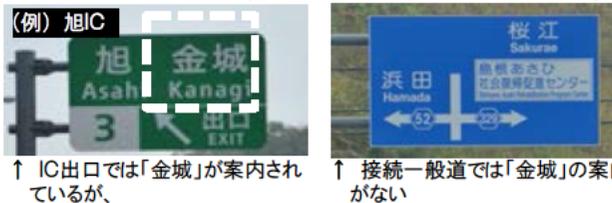
- IC出口で案内している一般道経由の案内都市名が接続一般道の案内都市名と一致しないものあり。

□ 方面表示都市名等に関する点検実施、表示の連続性・一貫性のある整備を行う必要あり。

- * IC出口標識については、今後の標識の更新に合わせ順次一般道の表示と一致したものに取替を実施。
- * 表示都市名に連続性がないとされているものについては、標識適正化委員会の中で適正な案内のあり方を検討。
- * そのほか、英語併用表示がないものについて、今後の更新に併せ順次取替実施。

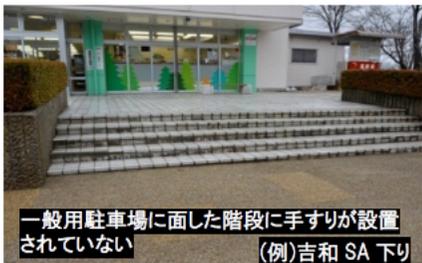
* 敷地内通路に段がある部分には、手すりを設けることとされている。

* 通路上の階段等への手すり設置、オストメイト用設備を備えた便房設置などについて、今後のエリア改良時、トイレ棟改良時に併せ措置。

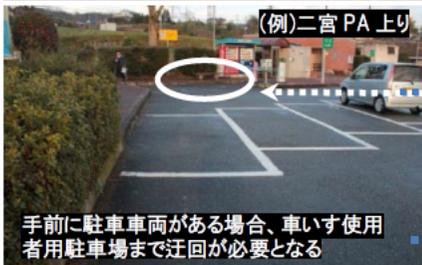
* 車いす使用者が円滑に利用することができる駐車施設を一以上設けることとされている。

* 車いす使用者駐車場について、前面の一般用駐車場の区画の一部消去による通路確保を平成27年度早期に措置。
