# (2) 世界文化遺産の適切な保存・管理の推進 説明図表番号 ア 文化財保護法に基づく保存・管理の推進 (7) 落書きによる重要文化財等のき損 重要文化財等の所有者等は、文化財保護法第33条又は第120条によ 図表 2-(2)-り、重要文化財等の全部又は一部のき損等があった場合には、書面をも P - (7) - (1)って、その事実を知った日から 10 日以内に、都道府県教育委員会及び 市町村教育委員会(以下「都道府県等教育委員会」という。)を経由し て文化庁長官に届け出なければならないとされている。 文化庁は、落書きについてはき損に該当し、新たに書き込まれたもの を発見した場合にはき損届の提出が必要となるが、古い落書きなどは必 ずしも届出を要しないとしている。また、重要文化財等の所有者等から 新たな落書きが発見された旨の連絡があった場合、文化庁に対するき損 届の提出を求め、同時に犯罪行為として警察署に対し被害届を提出する よう所有者等を指導することとしている。 今回、我が国の世界文化遺産に登録されている重要文化財等である 117 構成資産(14 遺産)のうち 78 構成資産(14 遺産)について、所有 者等における保存・管理の実施状況を調査した結果、次のとおり、所有 者等が落書きによるき損について必ずしも適切に対応していない状況 がみられた。 a き損の把握状況及びき損届の提出状況 文化庁は、平成26年度にき損届を537件受理しており、このうち 落書きは8件となっている。 今回調査した世界文化遺産に登録されている重要文化財等である 図表 2-(2)-78 構成資産(14 遺産) についてみると、落書きによるき損が 10 構成 7 - (7) - (2)資産(6遺産)で計15件みられたが、このうち、き損届が提出されて 図表 2-(2)-いることが確認できたのは1構成資産(1遺産)1件で、4構成資産(2 7 - (7) - (2) - (3)遺産) 5 件については、き損届が未提出となっている。また、6 構成 $i \sim ii$ 資産(4遺産)9件については、文化庁においてデータベース等によ る過去の記録が残っておらず、提出状況を確認できなかった。 き損届は、文化庁がき損の状況を把握する主要な手段となっている が、上記のき損届が未提出又は文化庁において提出の確認ができなか った 10 構成資産 (6 遺産) 14 件については、文化庁では落書きの発 生自体を承知しておらず、対応の必要性等の検討・判断及びそれを踏 まえた所有者等に対する指導の事実は確認できなかった。

図表 2-(2)-ア-(7)-②-i 落書きによる重要文化財等のき損の例(No.6の例)

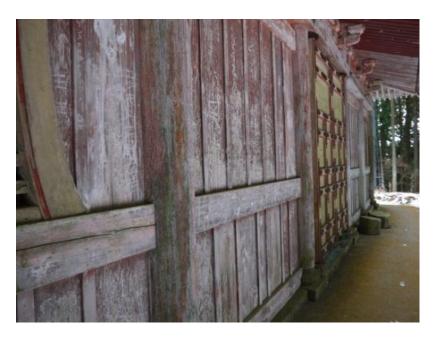
世界文化遺産名	古都京都の文化財(京都市、宇治市、大津市)
文化財分類	重要文化財
き損の状況	朱塗りの外壁に硬い鋭利な物で彫り込まれたと考えられる落書きが広範囲にわ
	たって多数認められた。

勧告	説明図表番号
i) 落書きについては、き損に該当すること	
ii) 落書きについてのき損届の提出の励行	
を周知徹底すること。	
また、提出されたき損届により把握した情報を適切に記録し、管理する	
とともに、重大・重篤な落書きについては、文化庁においても対応の必要	
性等の検討・判断を適切に行い、修理が必要と判断されるものについては、	
所有者等が適切な措置を講ずることができるよう助言等の支援を行うこ	
と。	
② 世界文化遺産以外の重要文化財等についても、上記と同様の措置を講ず	
ること。

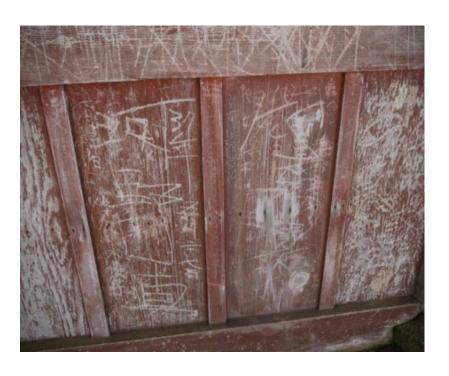
図表 2-(2)-ア-(7)-(2)-ii 落書きによる重要文化財等のき損の例 (No. 13 の例)

世界文化遺産名	古都奈良の文化財
文化財分類	重要文化財
き損の状況	門に硬い鋭利なもので彫り込まれたと考えられる落書きが認められた。
注)当省の調査結果
