電波利用センサを用いた不法投棄監視システム ～実地環境試験の結果について～

■ 実地環境試験の目的

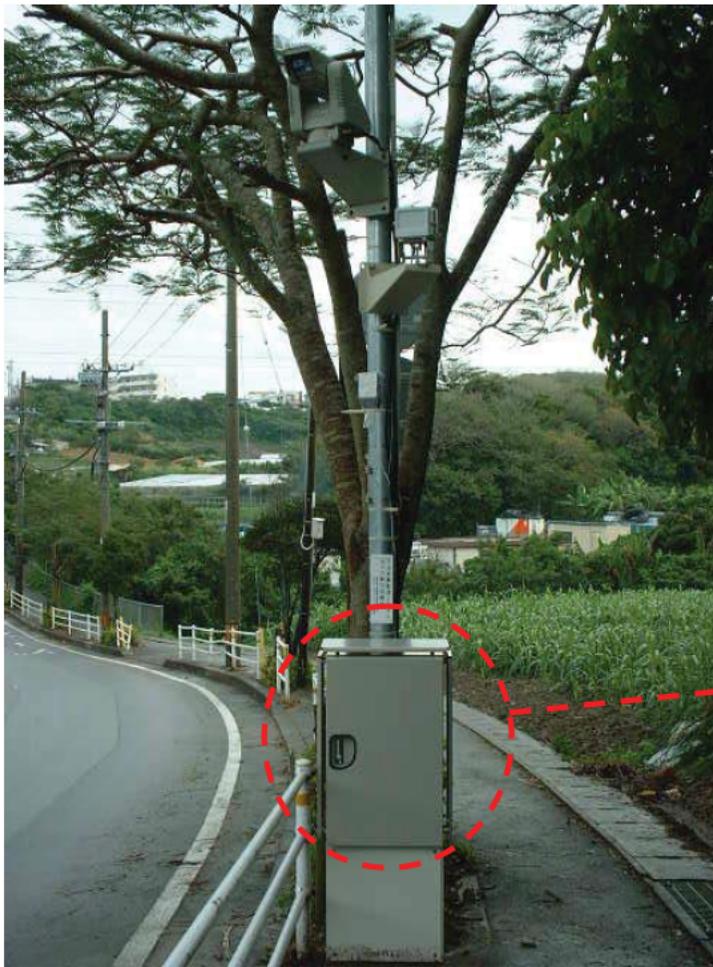
試作システム全体

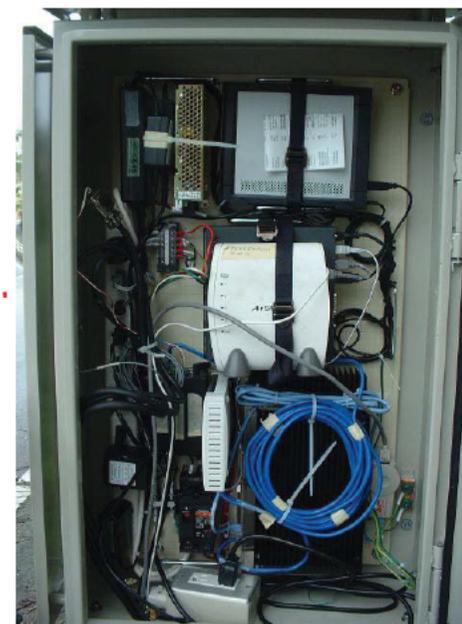
筐体内部

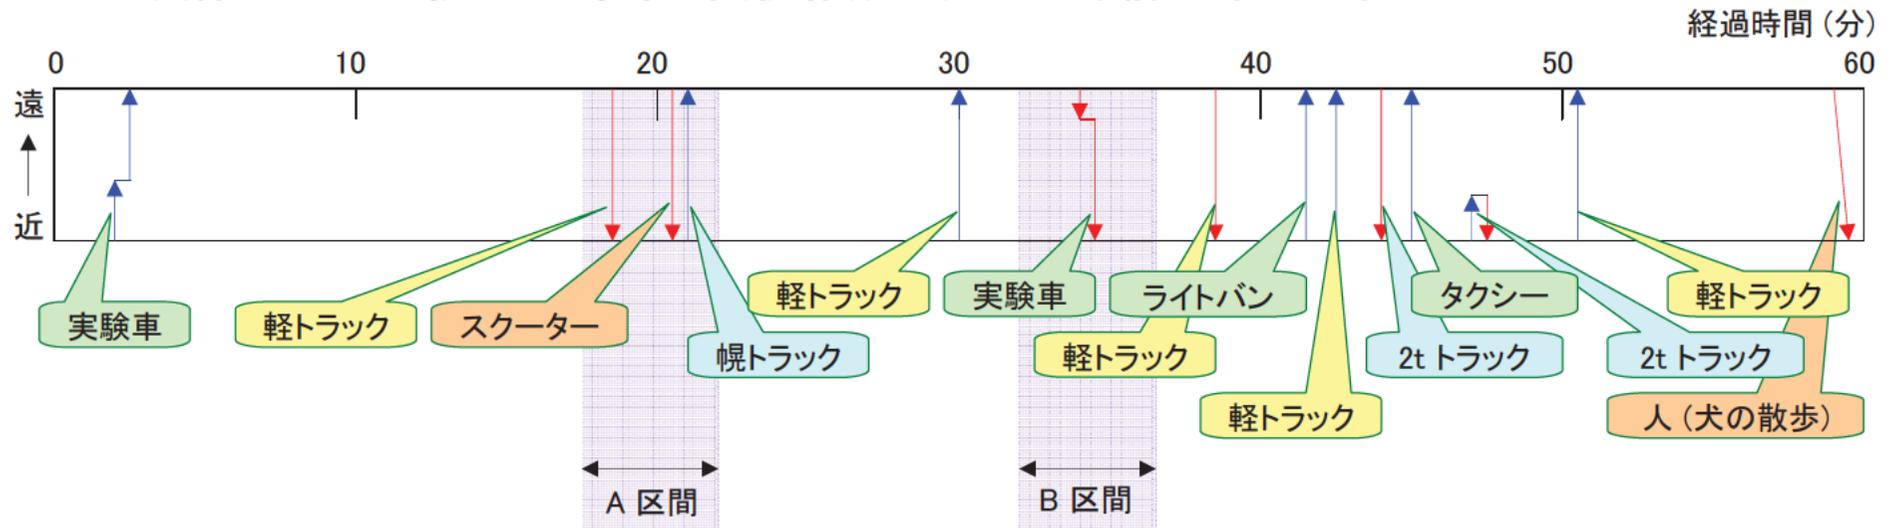
画像データから抽出した事象 (実験場所B 1月28日 午前10時~11時)

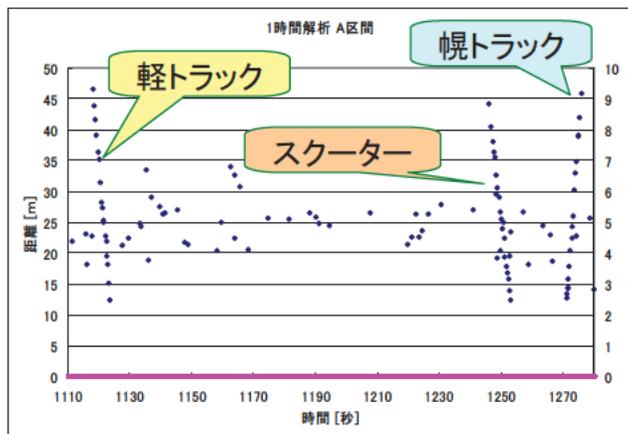
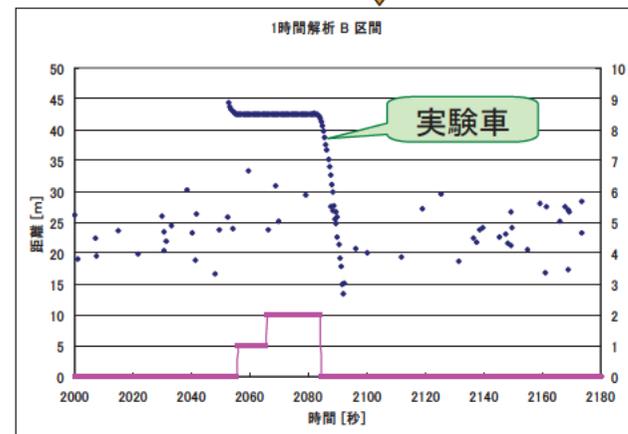
ミリ波センサの検出結果

- 当該時間の危険度判定結果
- 10:02:23 危険度1発生
 - 10:02:27 危険度1発生
 - 10:02:38 危険度1発生
 - 10:02:48 危険度2発生

- 10:34:16 危険度1発生
 - 10:34:26 危険度2発生

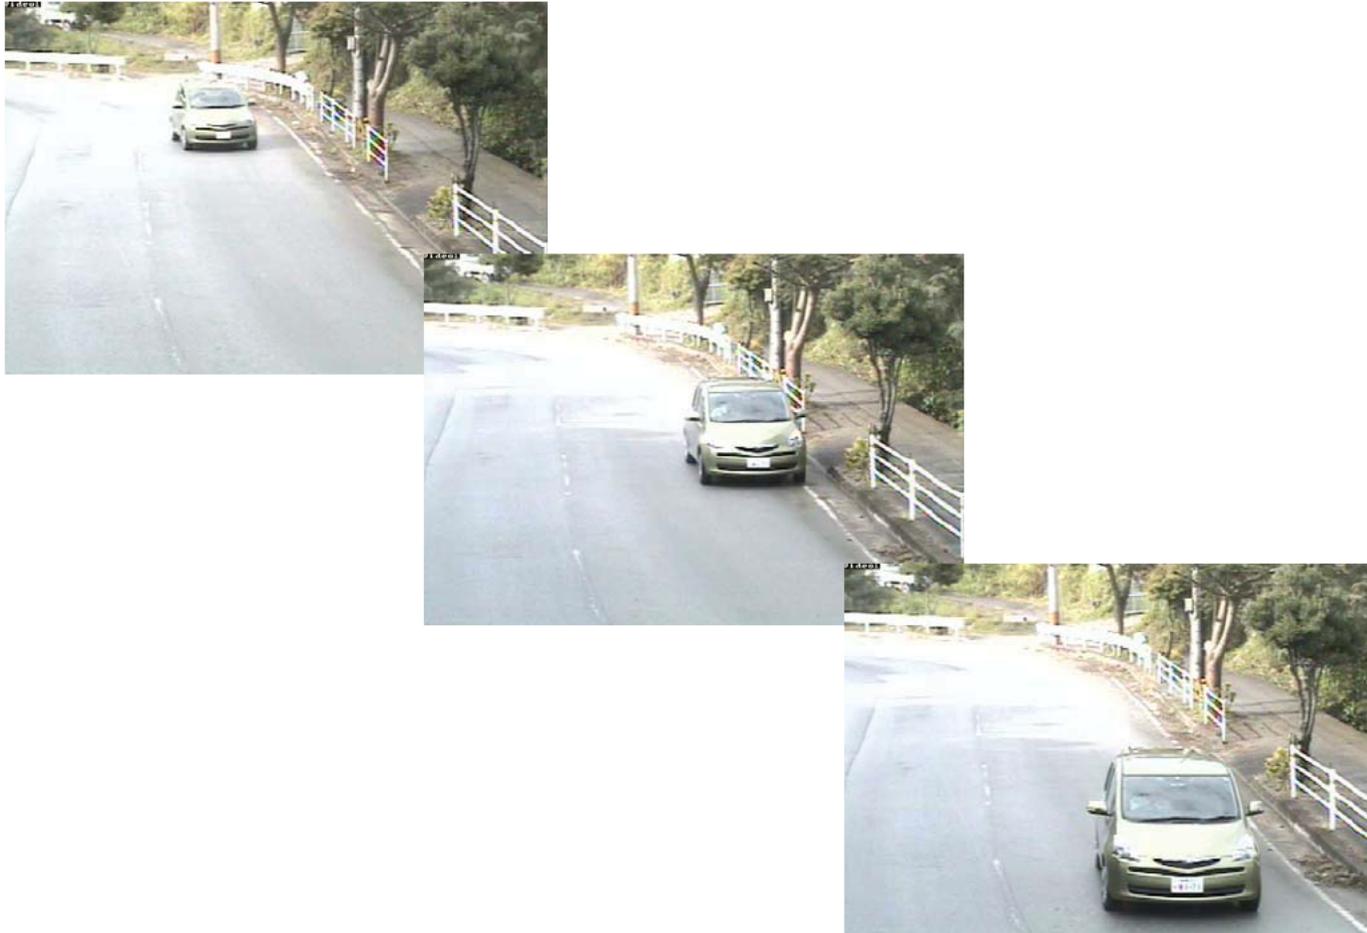
■ 自動車検出と危険度判定の変化の例

※ 写真は実験車両

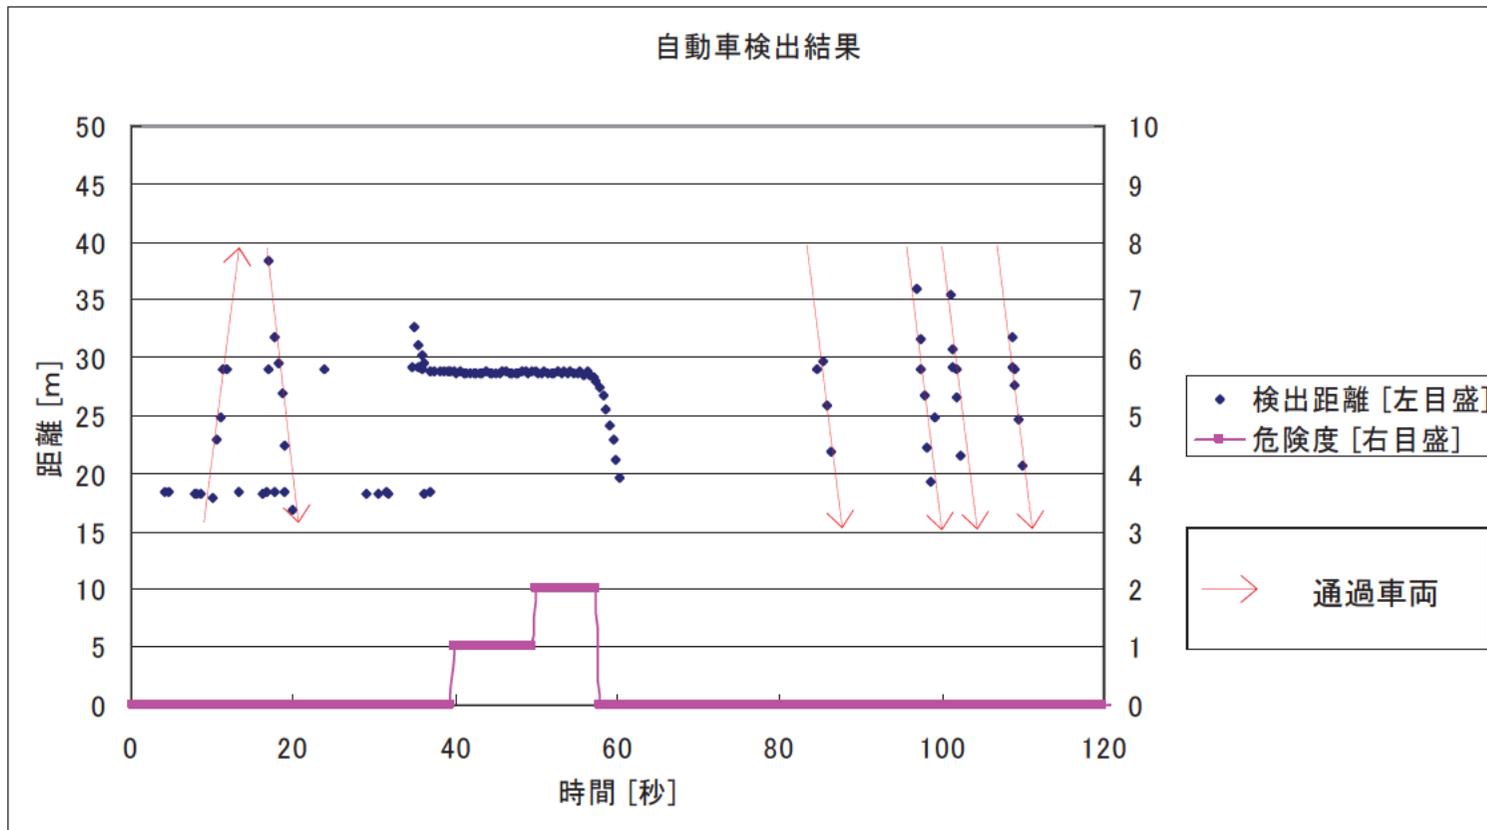
■ 自動車検出と危険度判定の変化の例

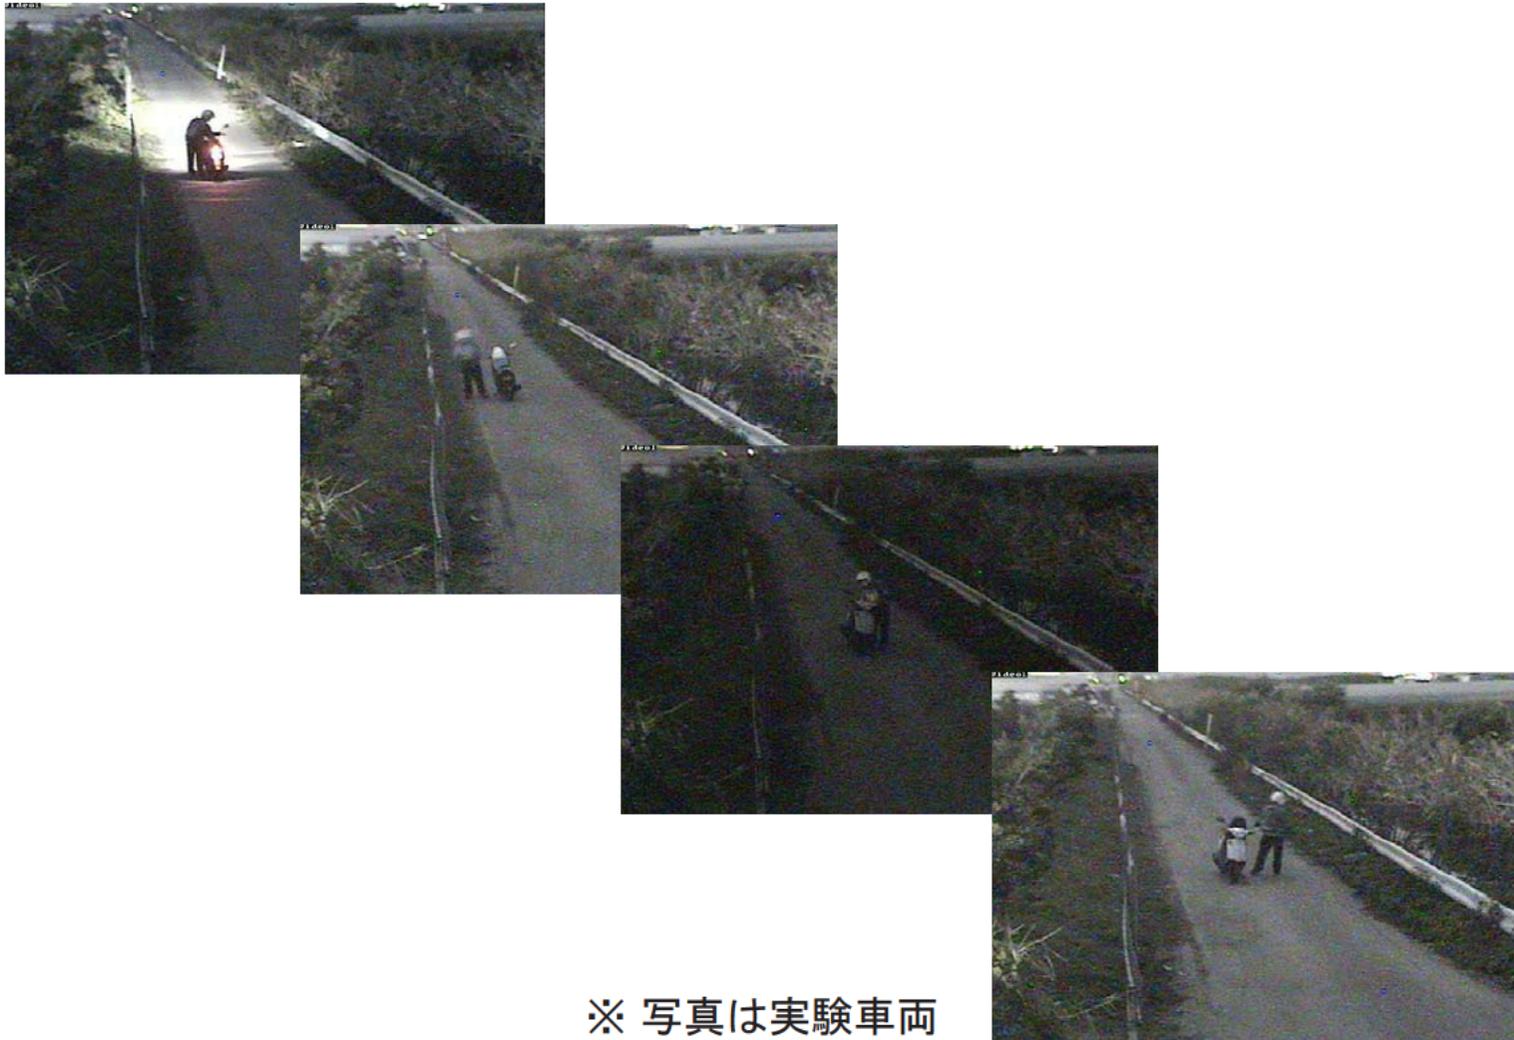
■ バイク検出結果と危険度判定の変化の例

※ 写真は実験車両

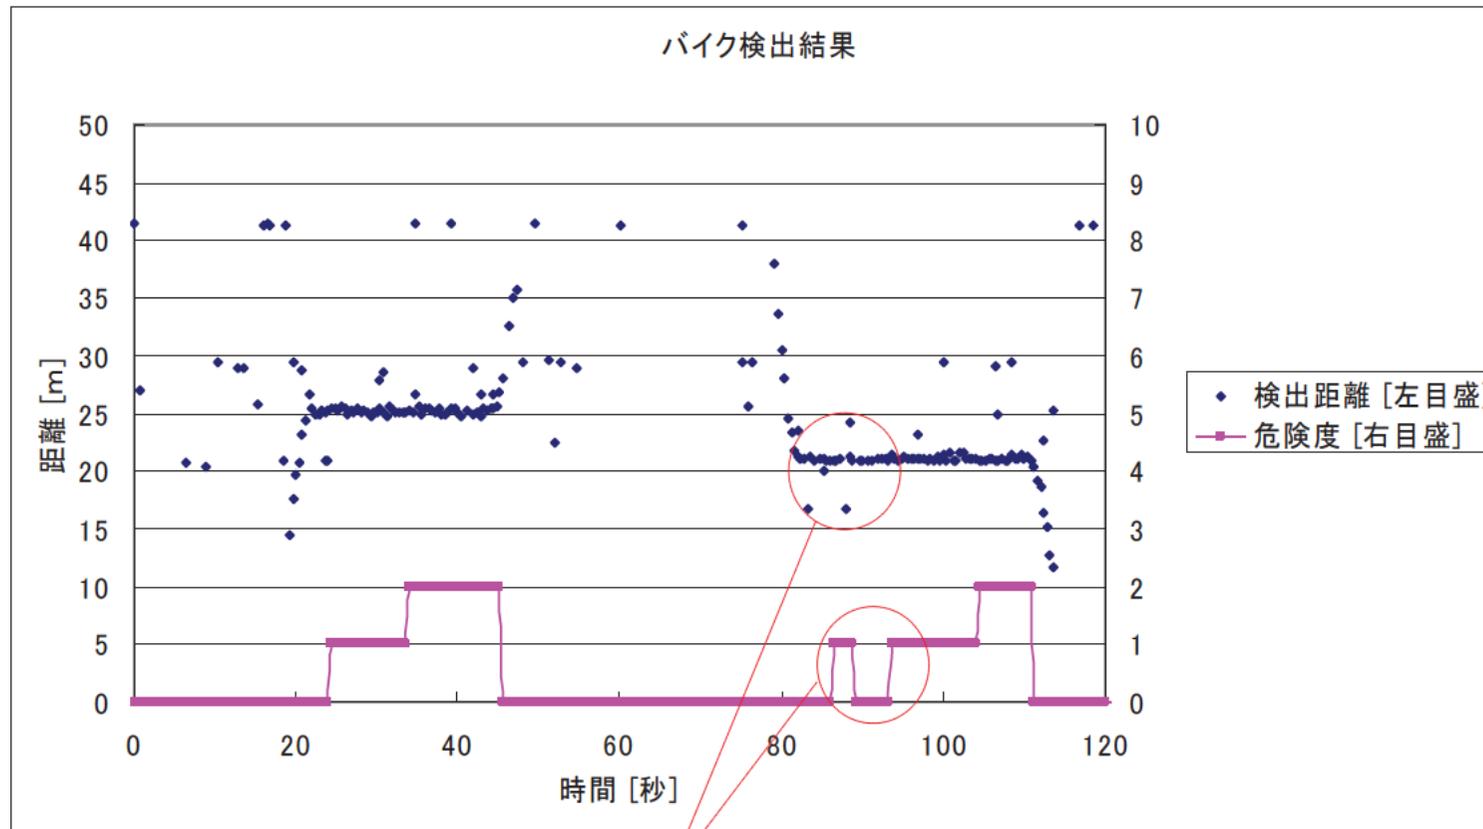
■ バイク検出結果と危険度判定の変化の例

“背景ノイズ”の影響による不連続点が発生し、危険度判定を誤っている

※ 本資料では検出処理において除去できていない背景成分を“背景ノイズ”と呼ぶこととする

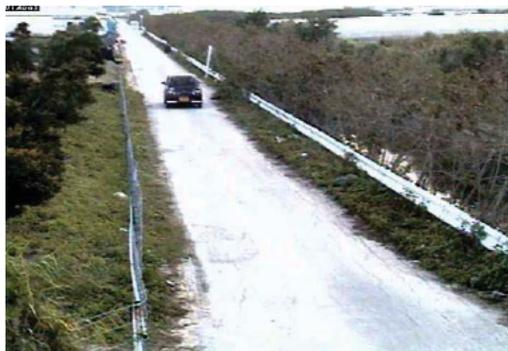
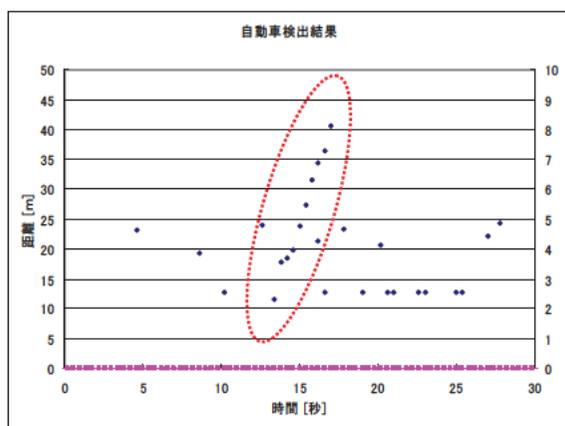
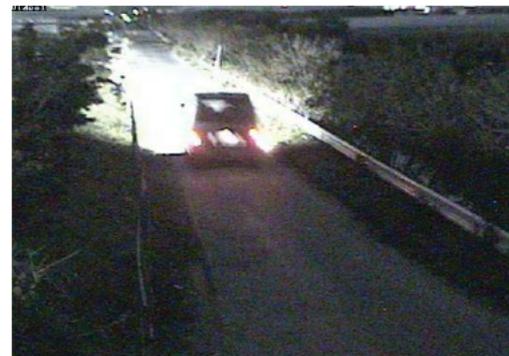
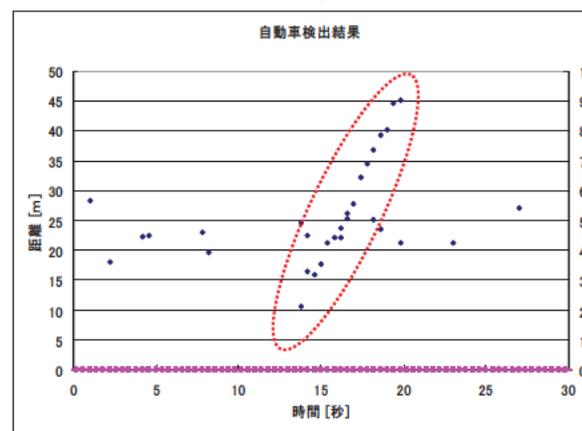
■ 昼夜の違いによる検出能力への影響（自動車検出距離による比較）

昼間の画像

夜間の画像

昼夜に関わらず、15m ~ 40m程度までの自動車を検知しており、ミリ波センサの検出能力は昼夜の違いに影響されないことがわかる

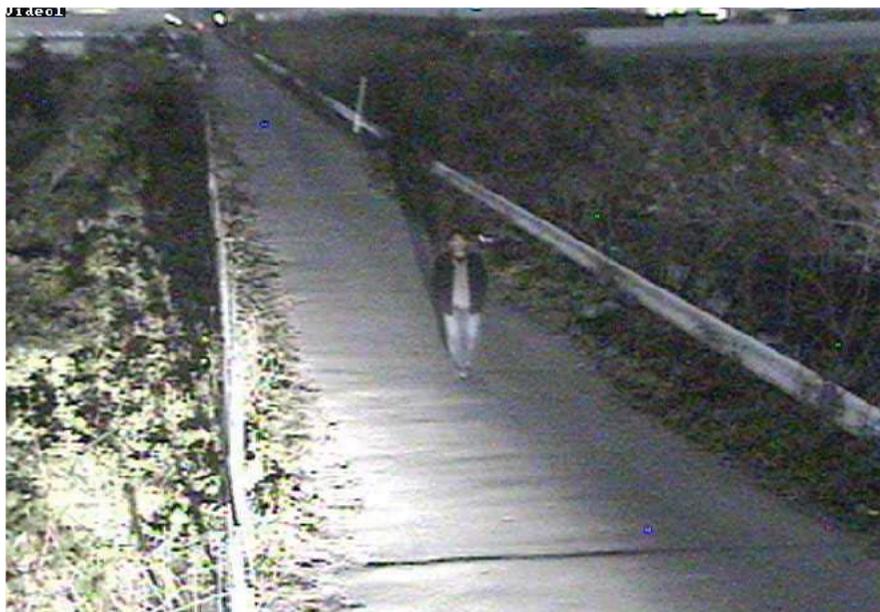
■ <ご参考> 人を検出した結果の例

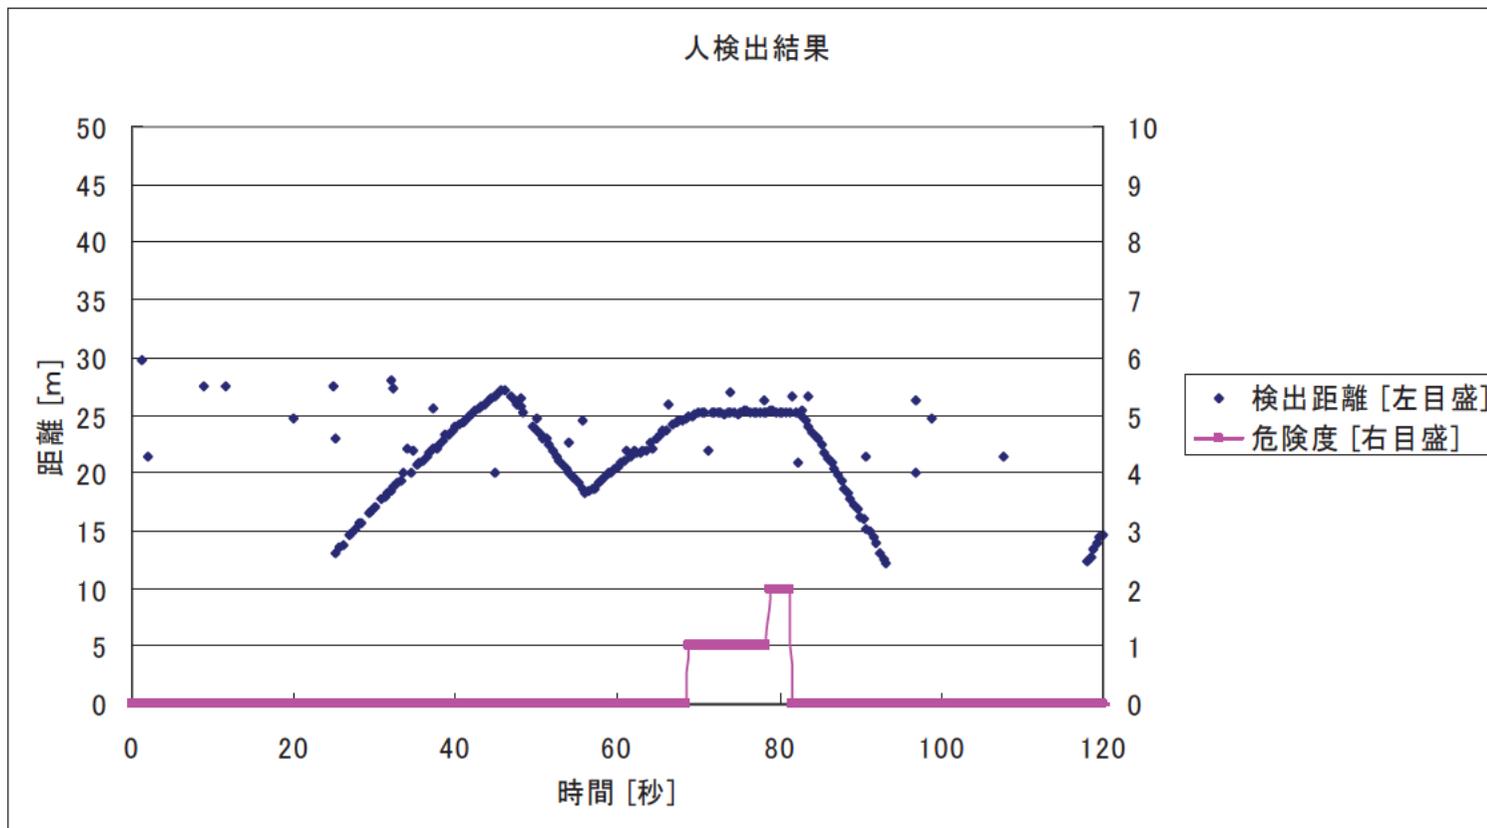
■ <ご参考> 人を検出した結果の例

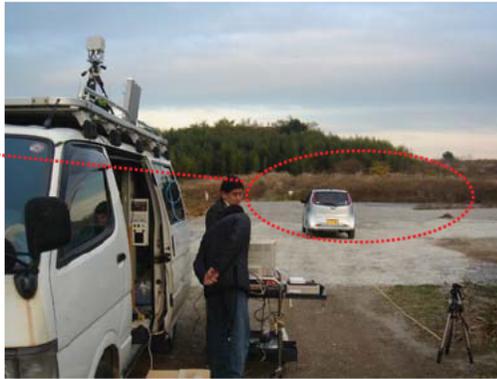
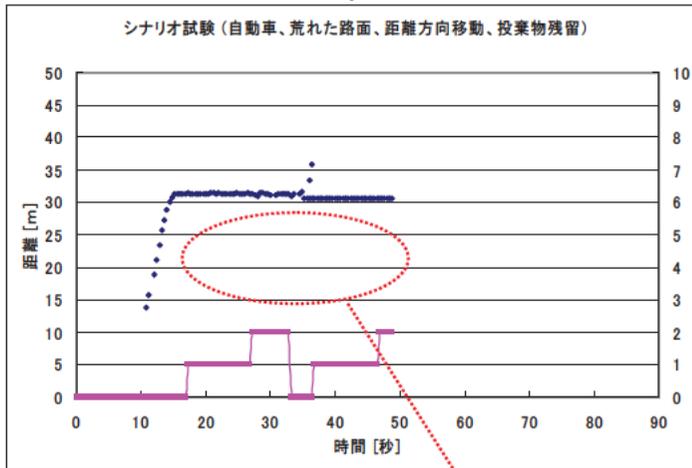
模擬環境試験

周囲に
構造物が
無い

背景ノイズは皆無

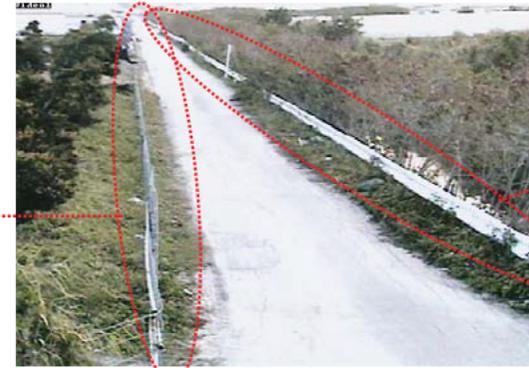
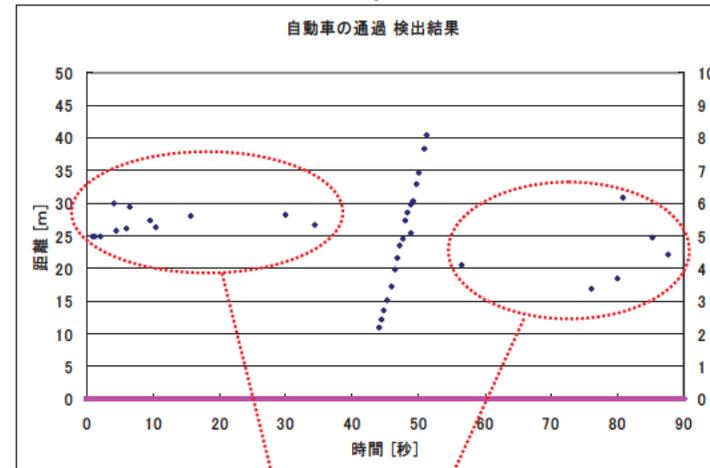
実地環境試験

金属製の
フェンス

ガードレールや
草木

検出結果に背景ノイズが混じっている

- ・実地環境試験におけるミリ波センサの検出能力について、検出距離については基本性能試験、模擬環境試験の調査結果に見合うことが確認できたが、背景ノイズの影響により、“危険度判定”の値が正しく算出されないことがあることが判明した
- ・実地環境試験においては、ガードレールや草木等の周囲構造物からの反射によるノイズ状の検出データ(背景ノイズ)が計測された
- ・対策としては、
 - ミリ波センサの検出データを時系列処理することで背景ノイズを除去する方法
 - 背景ノイズを考慮して危険度判定処理の判定条件の調整を行う方法等が考えられる
- ・背景ノイズ対策を施すことにより、実地環境においても適切な“危険度判定”を出力することが可能と推測される

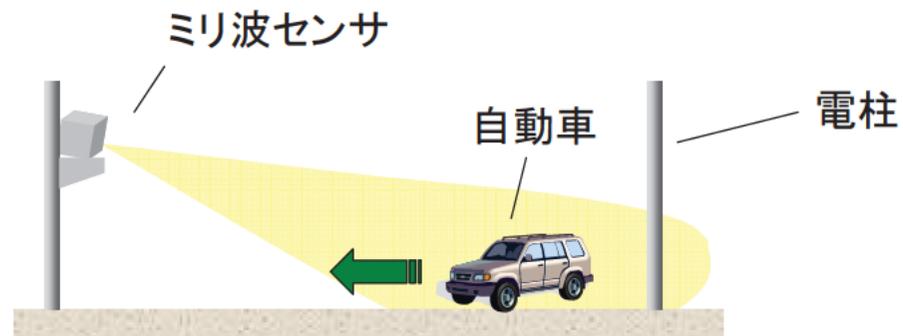
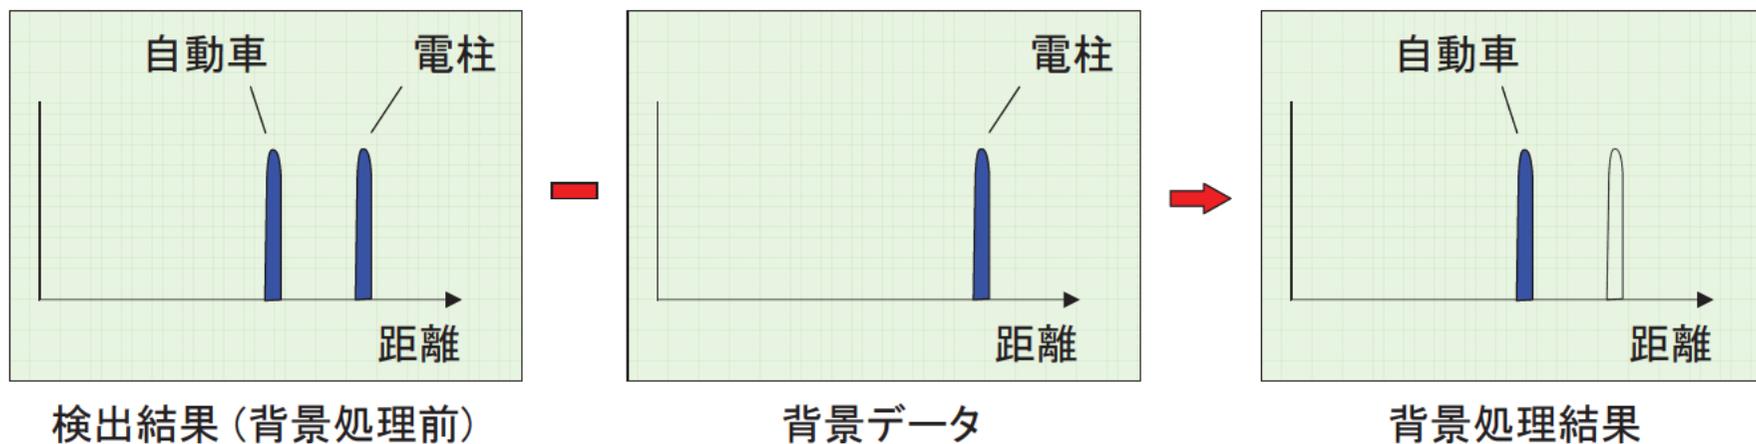
■ <ご参考> 背景ノイズについて

試作システムにおいても、上記の背景処理を行なっている。
“背景ノイズ”は、上記の背景処理で除去しきれない検出データがノイズ状に現れるものである。

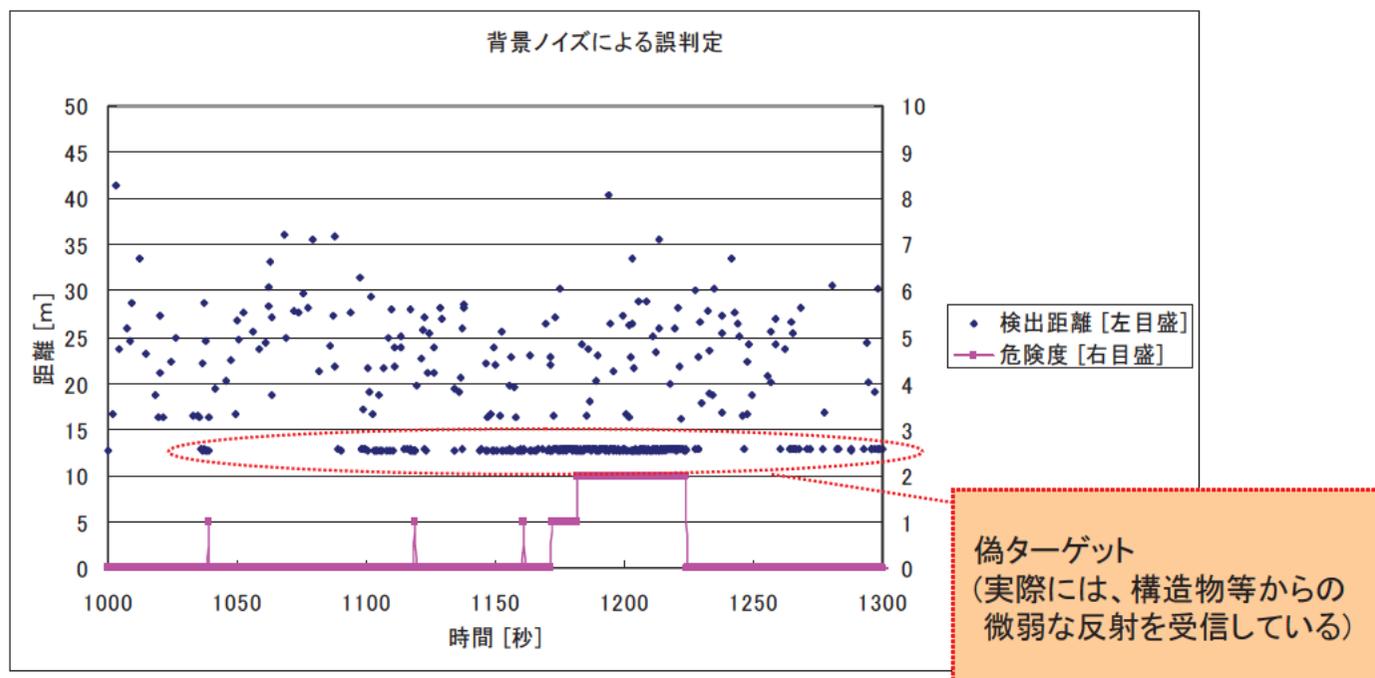
■ 偽ターゲットによる誤判定の例

ミリ波センサの受信レベルは、時間の経過に伴い、若干の変動がある。(温度変化の影響が大きい) レベルが変動して予め設定してある基準値を超えた場合に、上記の様に偽ターゲットが検出され、この影響により、危険度判定を誤るケースがあることが確認された。
本件は、ミリ波センサの基準値をレベル変動に応じて変化させることによって回避可能である。
