LCCが
高性能、高頻度
気象レーダーに
期待すること

OCC 運航管理部

Peach Aviation Limited

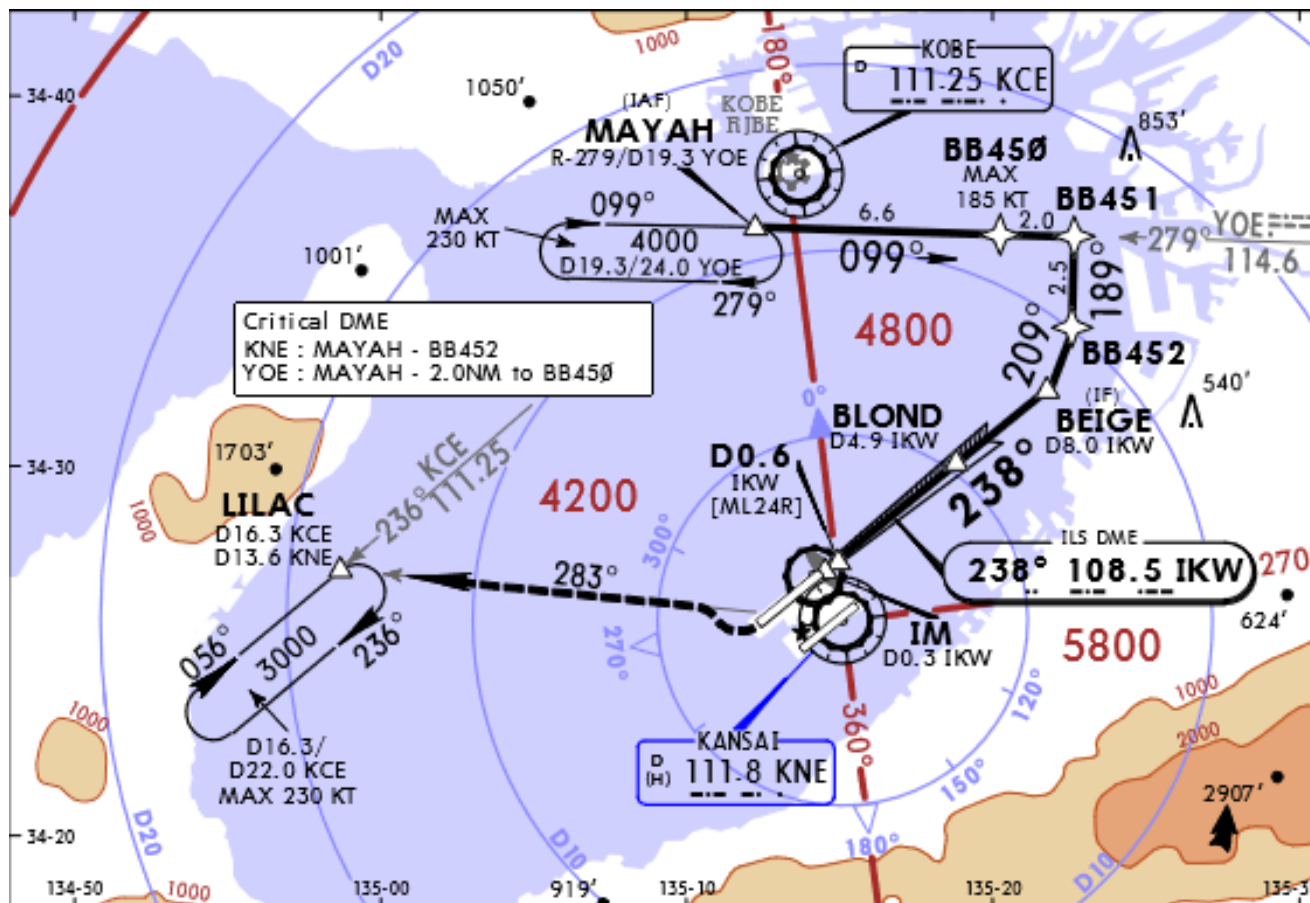
最終進入開始点から着陸までの経路(関西空港RWY24Rの場合)

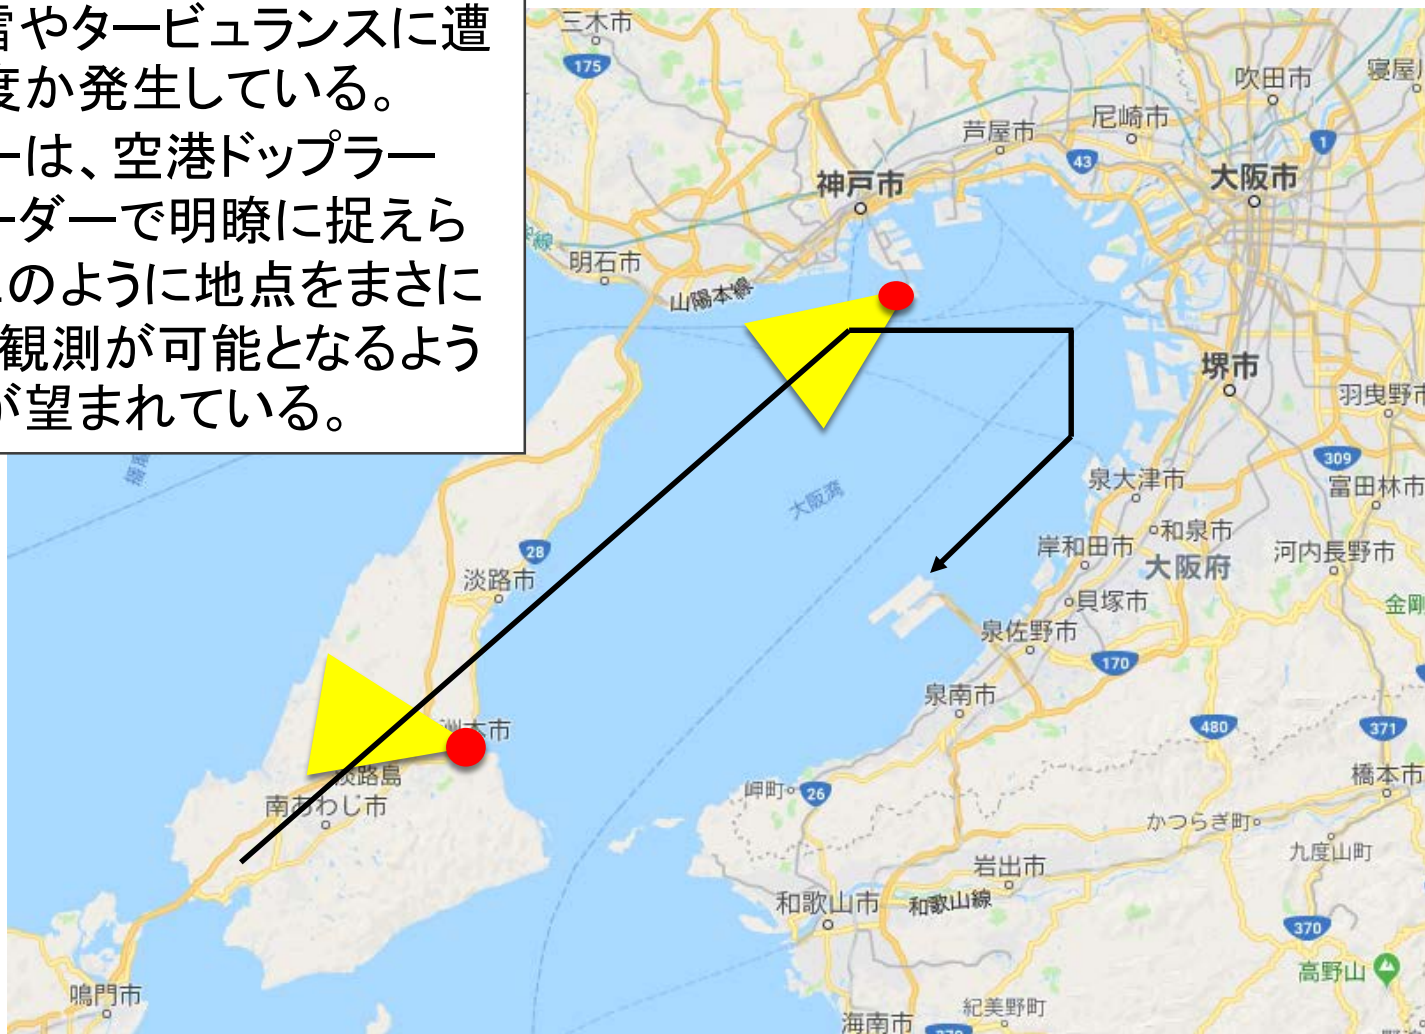
淡路島や神戸沖では、しばしば局地的な積雲が発生する。このため、着陸しようとする航空機が、被雷やタービュランスに遭遇するケースが何度か発生している。特に淡路島のエコは、空港ドップラーレーダーや機上レーダーで明瞭に捉えられないことも多く、このように地点をまさに狙い撃ちするような観測が可能となるようなレーダーの普及が望まれている。
