放送事業者による対応(株式会社エフエム・ノースウェーブ)

停電時の放送継続の取組

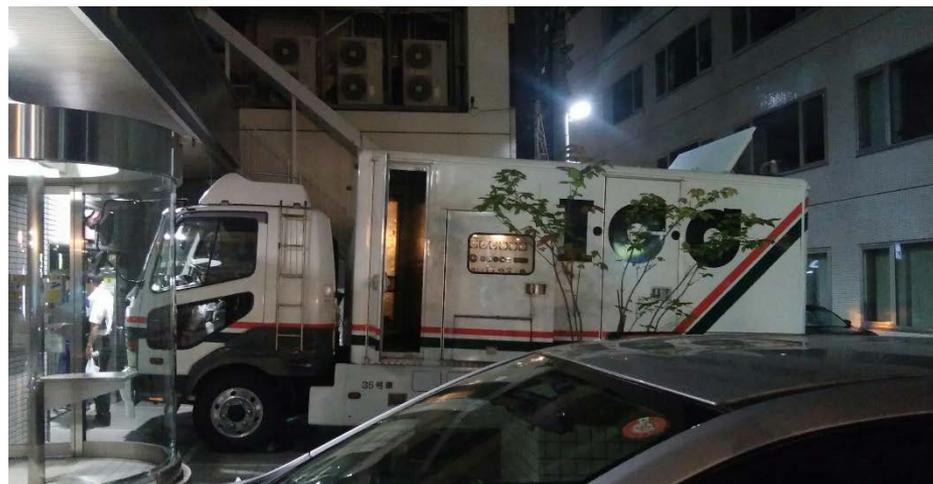
また電源車については、指定業者と早急に連絡がついたため電源供給の確保ができた。(下写真)

・本社の非常用発電機の燃料タンク容量が少ないため、手配していた電源車が到着次第、電源車からの電源供給に切り替える。(以降復電まで電源車を使用)
